INNHALDSFORTEGNELSE

Formålet med denne kartleggingen er å avdekke og rapportere forekomster av helse- og miljøfarlige stoffer ved bygg Scanbio bestyrer gård i Bjugn i forbindelse med forestående rivning.

Miljøkartleggingen ble foretatt ved befaring 1703-2014. Befaringen ble utført av Miljø og Sikkerhetsrådgivning ved miljøkartlegger Rolf Harry Johansen.

Eksisterende bygningsmasse og bygningsmessige tiltak Beliggenhet: 7160 Bjugn

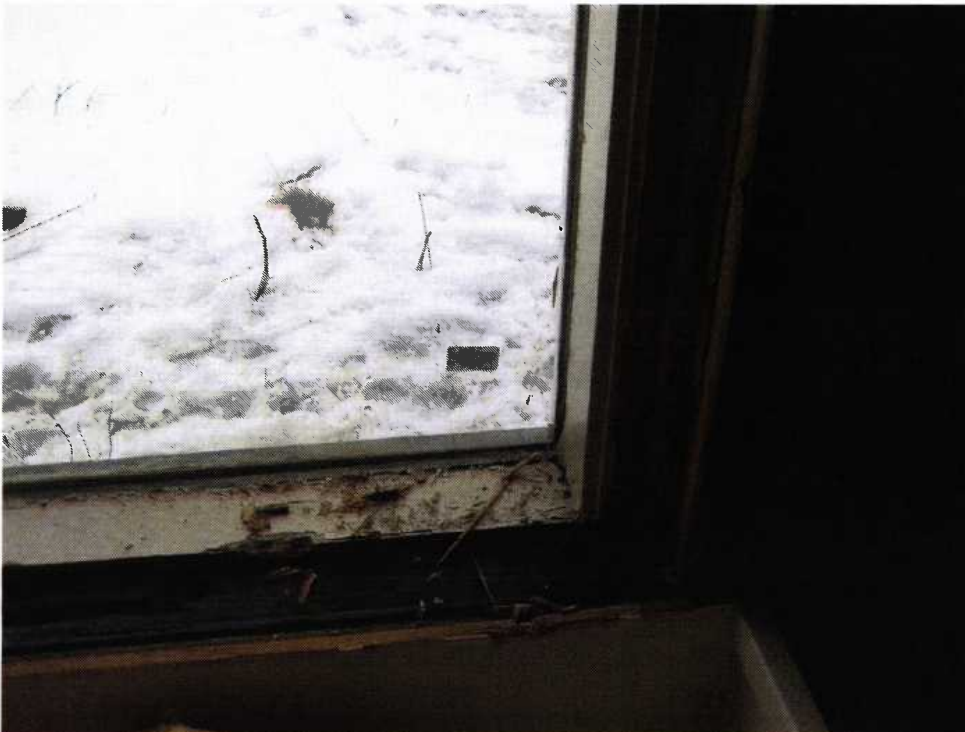
Mesteparten av vinduene i bygget er tatt ut. Det står ett vindu inne på stuen som er fra mellom 1965-76. I årene mellom 1965 til 76 er det i hovedsak PCB som er brukt i limet. Alle isolerglassruter bør derfor håndteres som farlig avfall da det er kun tester av hvert vindu som kan friskmelde de.

Alle isolerglassrutene skal behandles som farlig avfall og leveres til godkjent mottak. Dersom det ved prøvetaking kan avkreftes at isolerglassrutene ikke inneholder PCB, klorparafiner eller ftalater trenger disse ikke å behandles spesielt. Ukjente ruter som ikke har vært mulig å identifisere skal behandles som PCB-holdige iht. Ruteretur systemet.

Alle isolerglassruter er regnet som farlig avfall inntil dette er avkreftet med analyser. Vinduene leveres hele, stående, til godkjent mottak. Ukjente ruter som ikke har vært mulig å identifisere skal behandles som PCB holdige iht. Ruteretur systemet.

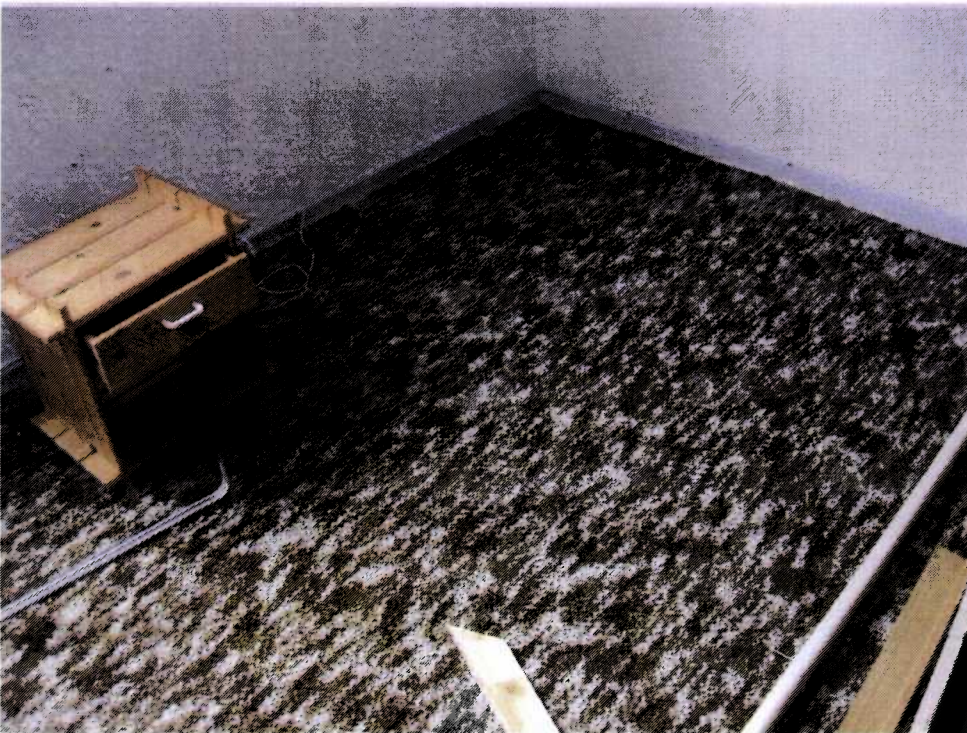
Gulvtepper på rom 2,4 og 5 i andreetasje inneholder vanligvis for høye konsentrasjoner med bromerte flammehemmere og kan derfor regnes som farlig avfall.

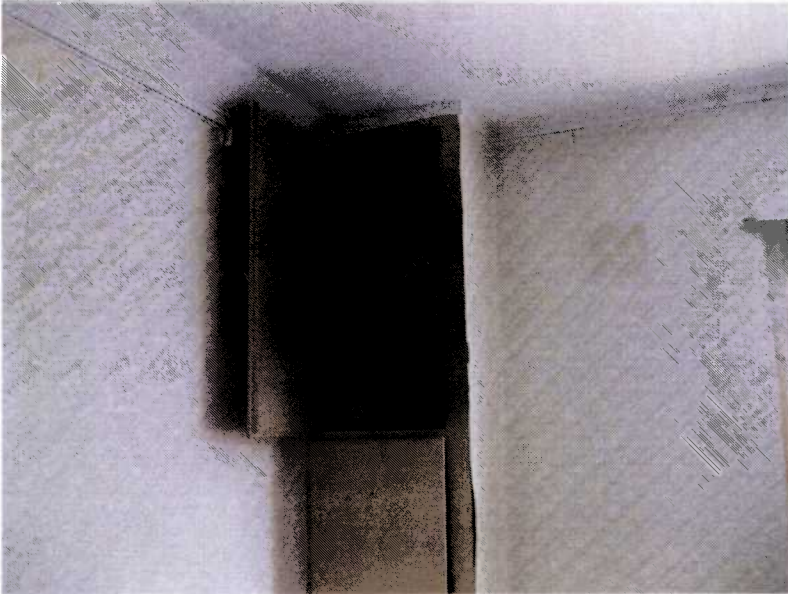
Alt elektronisk samt kabler går under EE da disse inneholder en masse forskjellige stoffer.

Alt elektrisk og elektronisk avfall skal demonteres og leveres inn til godkjent mottak.

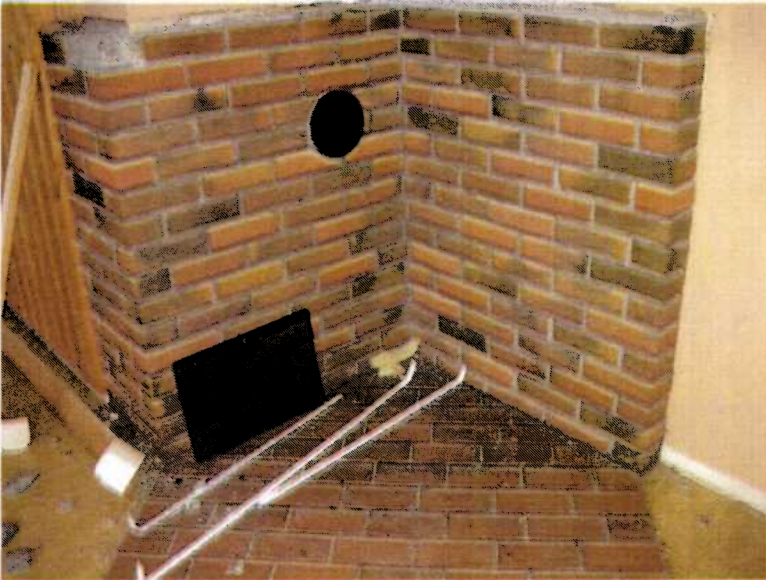
Det er flislagt rundt peis i rom 1, kjøkken rom 2 begge i første etasje, den inneholder flere farlige stoffer blant annet arsen og skal derfor behandles som farlig avfall.

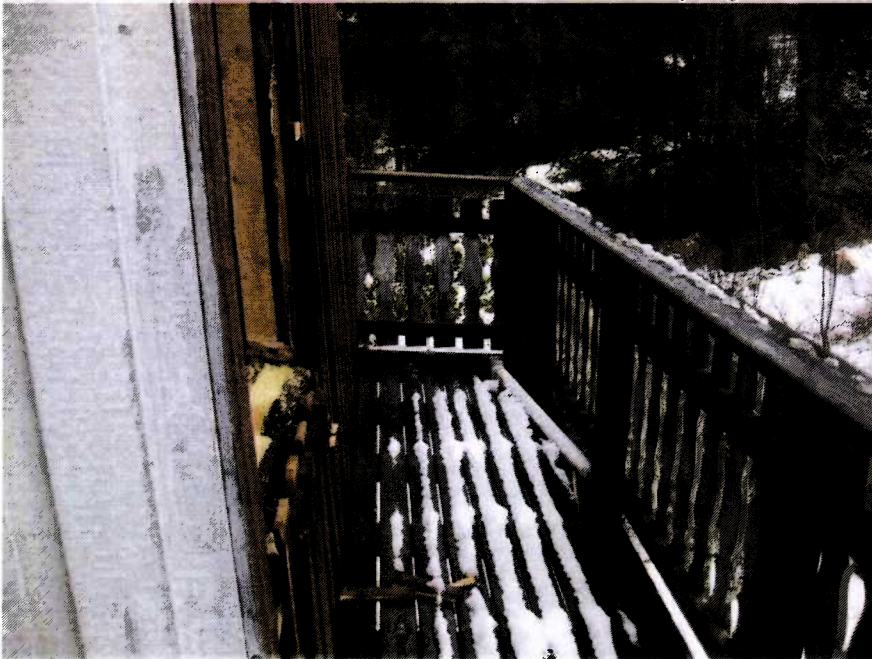
Det er også impregnert trevirke på stedet. I andre etasjen er det en balkong på og nede i inngangspartiet til bygg 1. Det er reist ett rekkverk ca. 30 kvadrat. Alt dette er impregnert trevirke. Dette inneholder Arsen og er derfor å regne som farlig avfall.

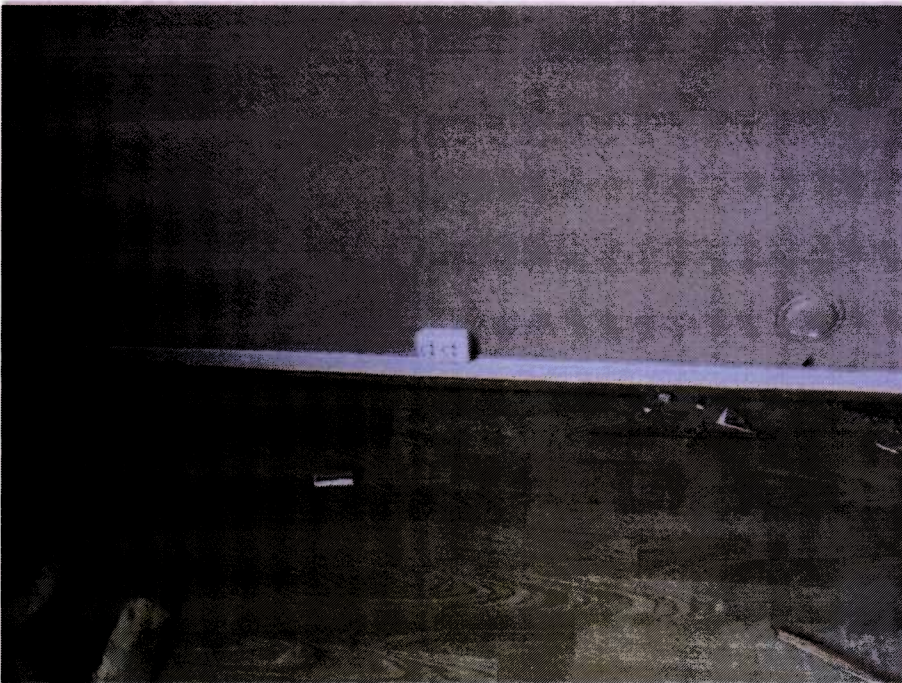
Gulvbelegg på alle rom i huset, både nede og oppe inneholder vanligvis for høye konsentrasjoner med ftalater og kan derfor regnes som farlig avfall.

Alt spesifisert gulvbelegg og alle vaskelister, som inneholder ftalater, må sorteres som egen fraksjon og leveres til godkjent mottak for farlig avfall.

Gulvbelegg og vaskelister, som inneholder ftalater skal sorteres som egen fraksjon, og leveres til godkjent mottak for farlig avfall.

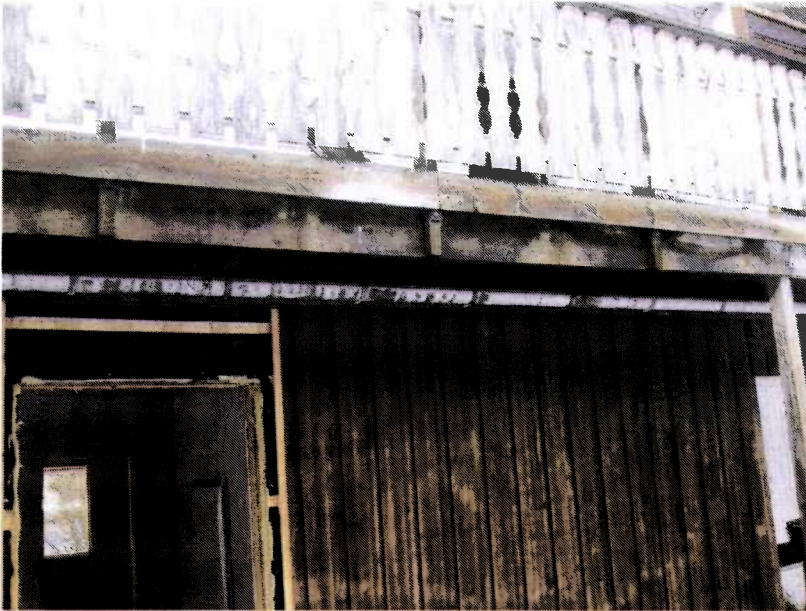
Det er ca. 40m med takrenner og avløp som inneholder blant andre stoffer ftalater.

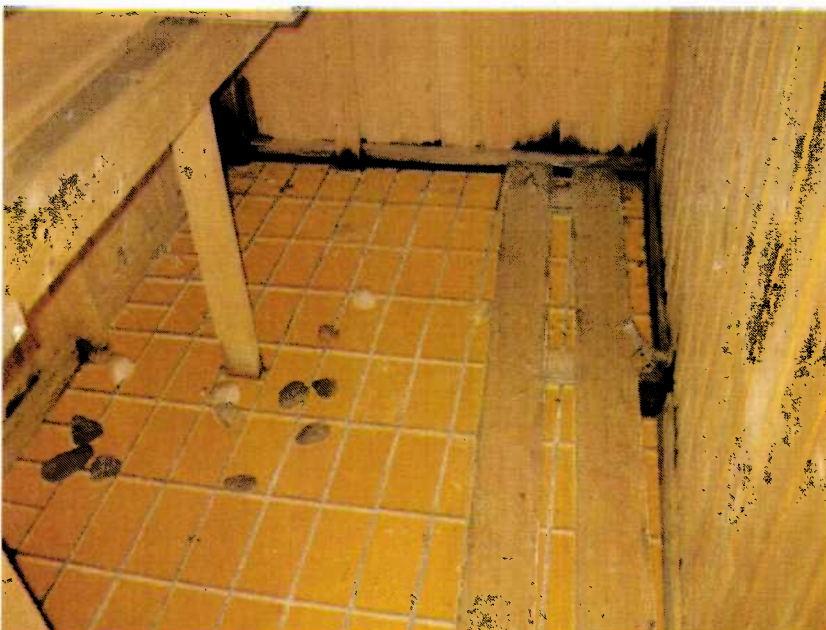
Våtroms fugene på rom 3 i kjeller inneholder vanligvis for høye konsentrasjoner med oxybisfenoksyarsen og kan derfor regnes som farlig avfall.
