## Utdrag fra rapport, bilder

### Hegvik kirke:

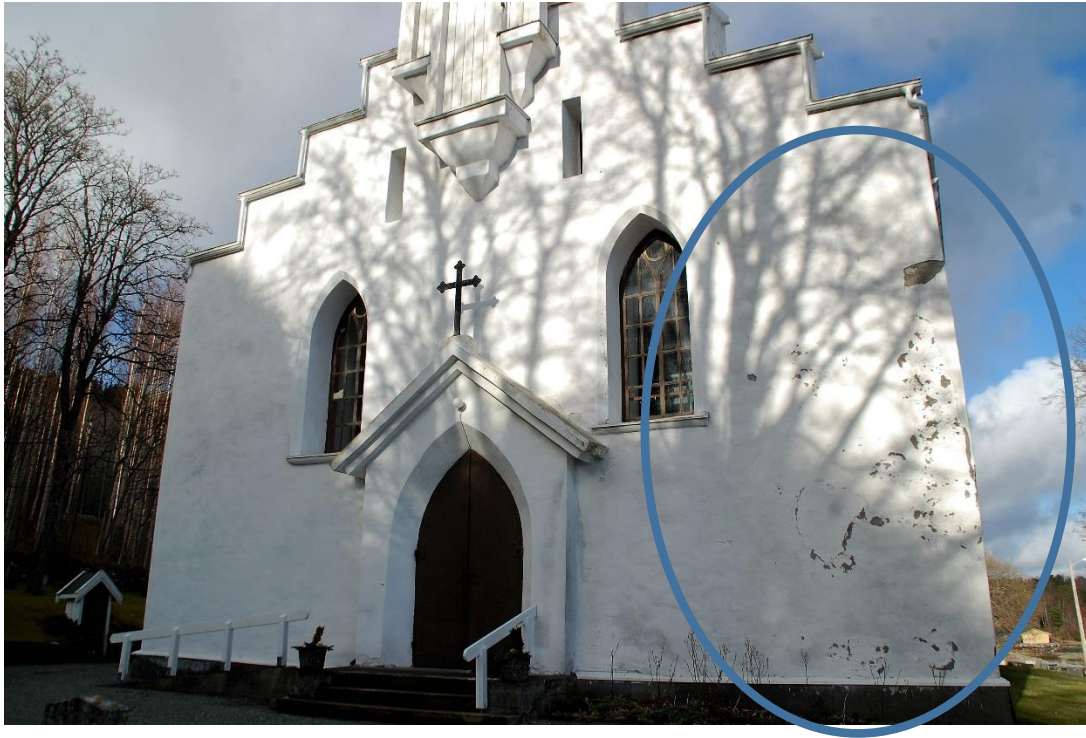
Kalkavflassing med fuktinntrekk:

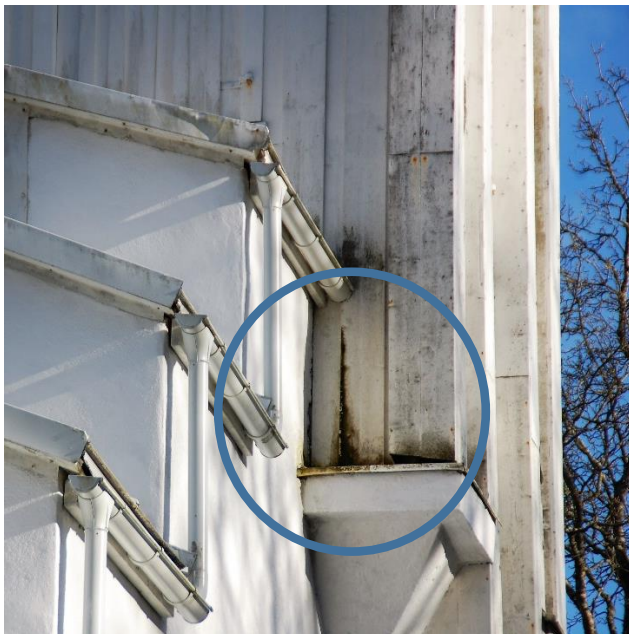
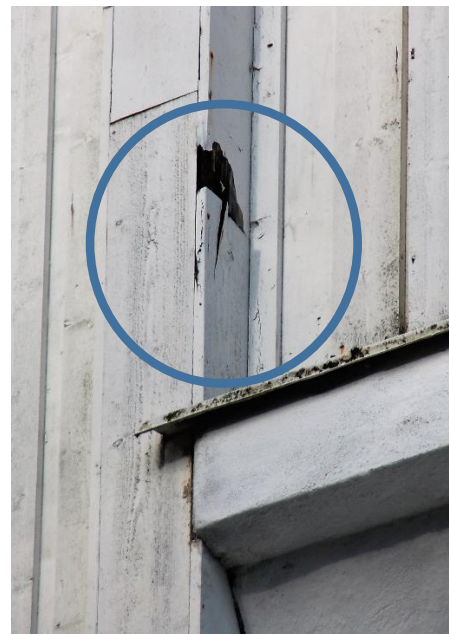
Råteskader tårn:

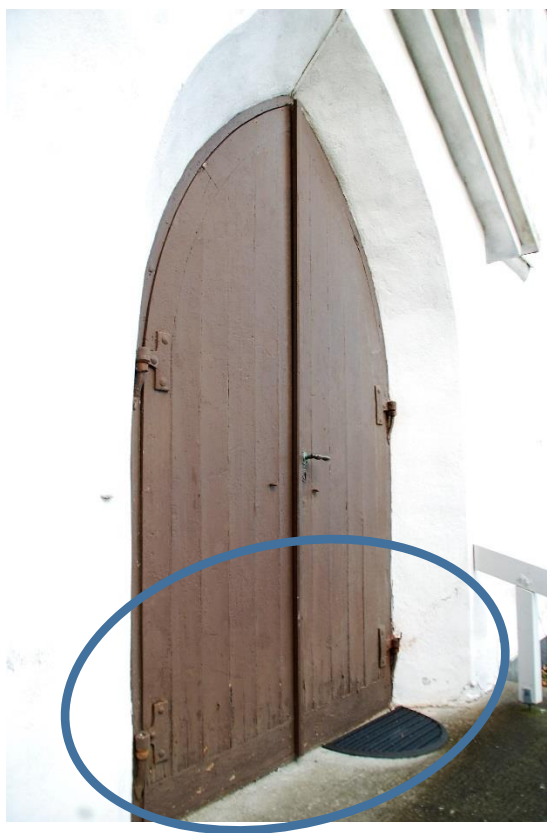
Råteskader og strukturskade dører:

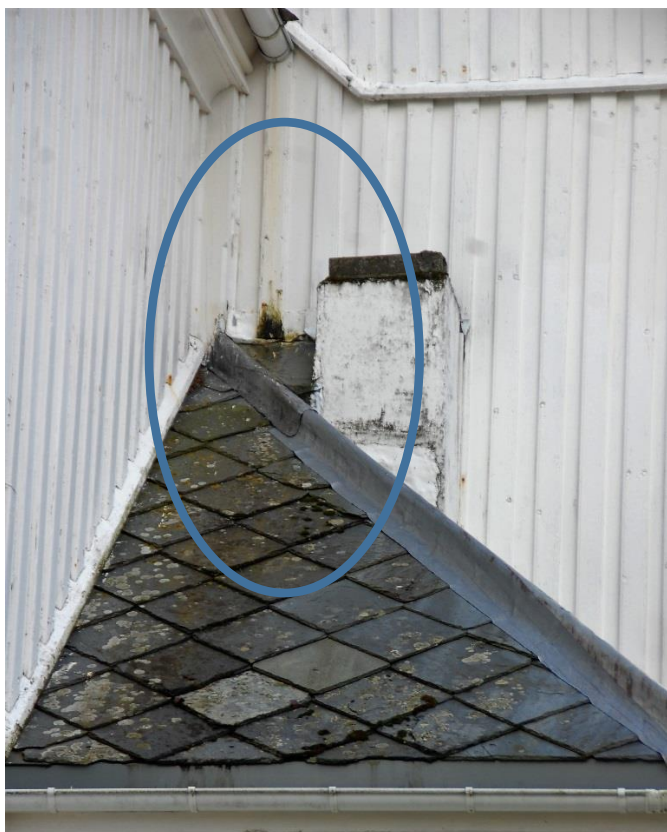
### Nes kirke

Råteskade over sakristi

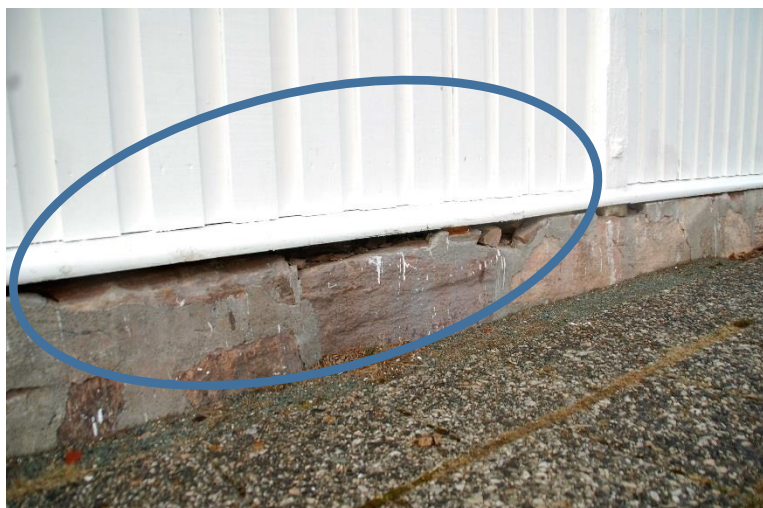
### Jøssund kirke

Utvasking/skadet grunnmur
