**Bergeekra 17-33 - 5054/124/11 – Indre Fosen bo- og aktivitetstjenester - Tilsynsrapport med varsel om pålegg**

**Vedlegg****TILSYNSRAPPORT**for  
Bergeekra 17-33 BOA

| <b>Adresse</b> | Bergeekra 17-33 | | | | |

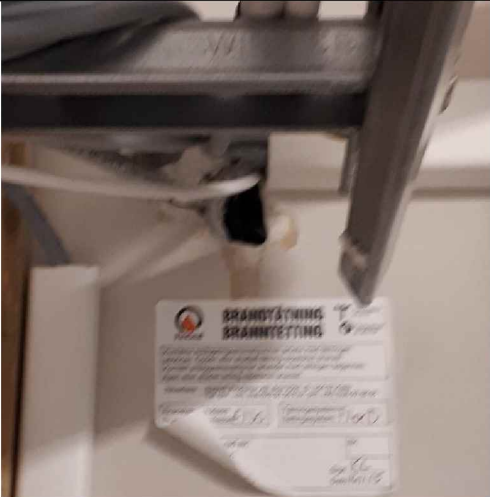
- branndør til trapperom i 1.etasje mangler selvlukker, jf. branntekniske tegninger, se foto.
- utett gjennomføring i branncellebegrensende vegg på loft, se foto.
- ventilering av trapperom avklares, om forholdet er preakseptert, se foto.

| <p>Eksempel på utett gjennomføring i<br/>branncellevegg</p> | <p>Eksempel på manglende kontrollmerke/kontroll<br/>av slokkeutstyr</p> |

Egenkontrollsystemet må forbedres slik at det fanger opp tilsvarende mangler i framtiden. Dokumentasjon på retting oversendes brann- og redningstjenesten, jf. forskrift om brannforebygging § 10.

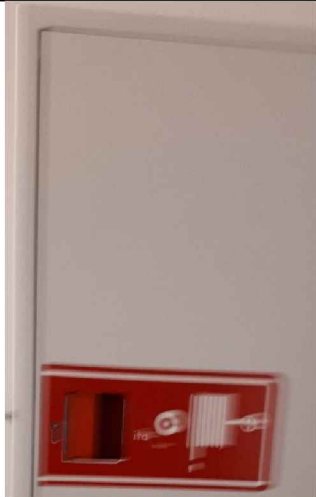
- fagkyndig kontroll av byggets brannalarmanlegg og ledesystem er ikke utført i løpet av siste år.
- blant annet påpekes det i siste kontroll av brannalarmanlegget utført i 2017, et defekt alarmorgan og manglende egenkontroller. Det kunne under tilsynet ikke bekreftes om forholdene var utbedret/gjennomført, jf. avvik 4.
- fagkyndig kontroll av byggets manuelle sløkkeutsyr på loftet er ikke kontrollert siste år. Både brannslange og håndslukkere mangler kontrollmerke, jf. avvik 4, se foto.

Det skal utarbeides rutiner som sikrer at mangler etter kontroller blir utbedret, jf. forskrift om brannforebygging § 9.

Brann- og redningstjenesten ber om en bekreftelse som viser at kontroller er utført og at mangler er utbedret, se forskrift om brannforebygging § 10.

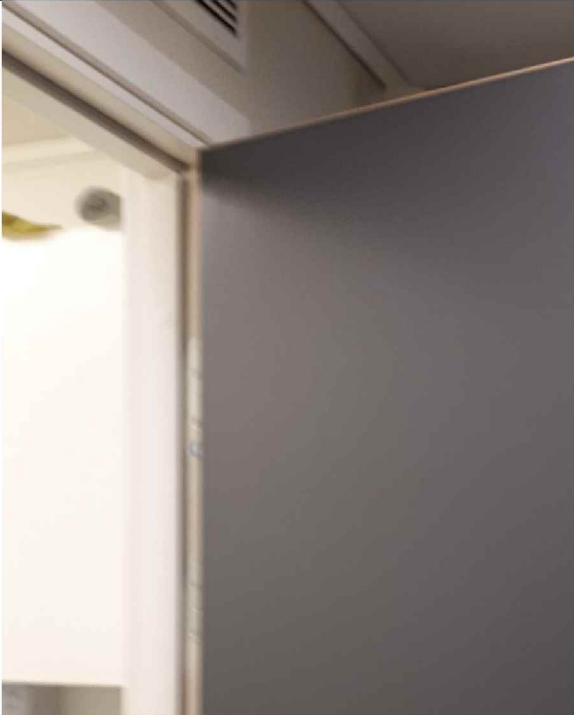
| Eksempel på dør inn til trapperom som mangler sjøllukker. | Eksempel på ventilering av trapperom som må avklares. |

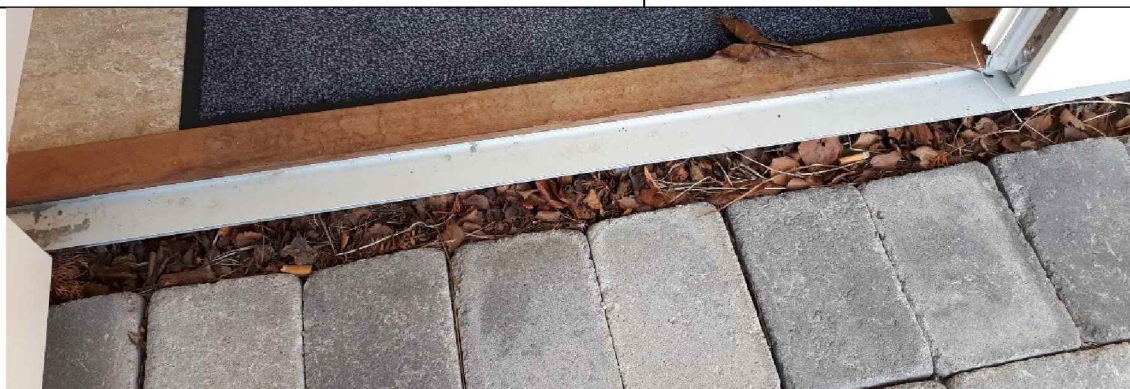
- jevnlig brannøvelser er ikke utført, rutine for dette mangler
- risikovurderingen må oppdateres, er sist oppdatert i 2016. Blant annet må brannfarlig/risikofylt håndtering av utendørs sigaretttrøyking vurderes, se foto.

Eksempel på brannfarlig/risikofylt håndtering av sigarettstumper.

Det påpekes at ovennevnte må dokumenteres utført med referanse til forskrift om brannforebygging § 13, jf. avvik 6.
