# Skaderapport

| Informasjon om skaden | | |
|---|---|---|
| Skadenummer | 5360736.5 | |
| Skadestedets adresse | Udduveien 23<br>7100 RISSA | |

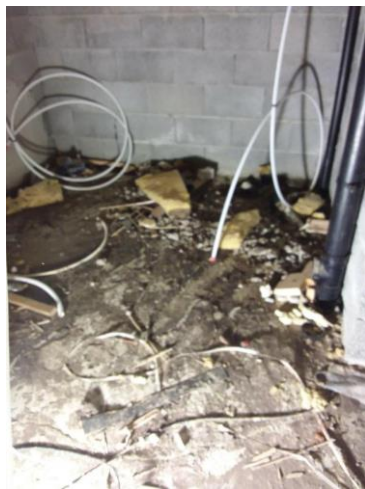
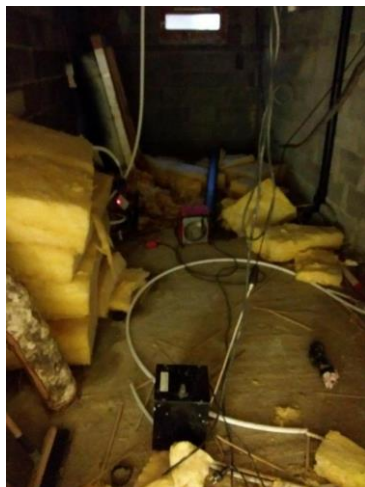
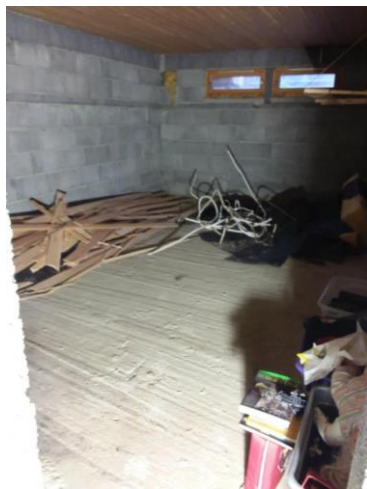
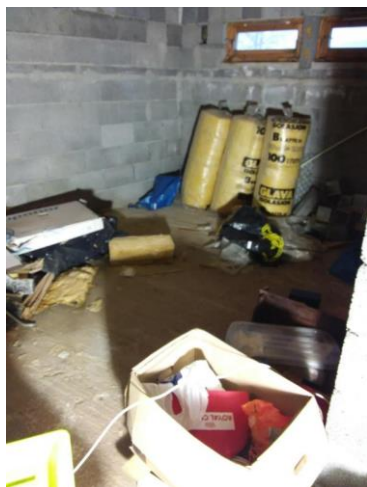
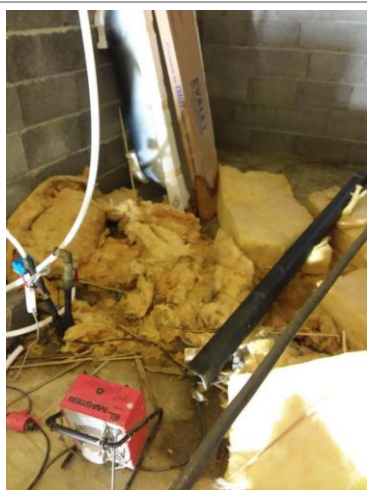
Hele kjelleretasjen har hatt 5 cm kloakkvann over gulvplan.

Vanskelig å si eksakt hva skadeårsaken er, men det er nærliggende å tro at den har sammenheng med arbeidet som er utført ved det tidligere renseanlegget. Boligen er tilkoblet kommunalt kloakksystem, og tidligere har kloakken fra huset

det er i fra denne ombyggingen man anntar er skadeårsaker. Da kloakken ble tilkoblet pumpehuset ble kloakken stengt av en liten stund, noe som førte til at avløpsrørene ble fylt, og vannet kom inn i boligen til FT.

*Rengjøring*

*Håndtering av løssøre*
