# Skaderapport

| Informasjon om skaden | | |
|---|---|---|
| Skadenummer | 1628450500002 | |
| Skadestedets adresse | Ytre Ringvei 20<br>7100 Rissa | |
| Skadedato | 03.12.2019 | |

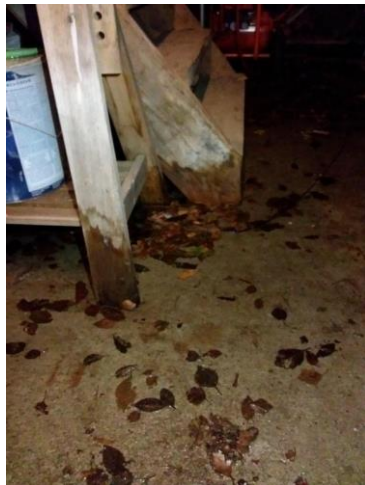
Fuktopptrekk i trapp i garasjen.

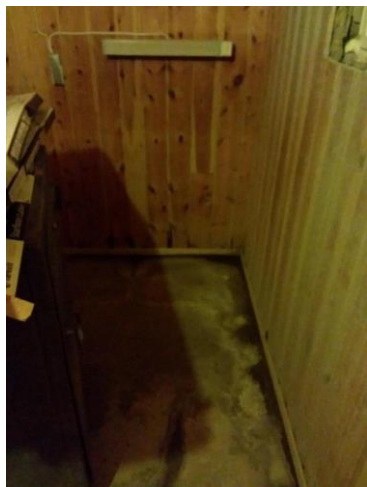
Fuktig betong og fuktopptrekk i panel,  
bod

Riving av taklist, karm lister og panel i 3 rom.  
Riving av taklist, karmkist og sponplater på vegg i 1 rom.

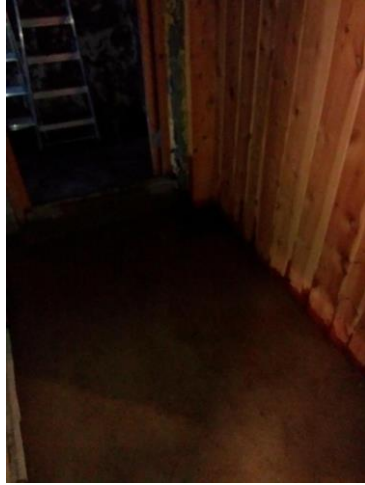
Fuktig betong og fuktopptrekk i panel,  
gang

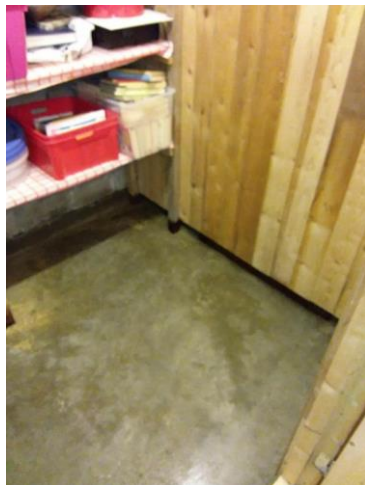
Fuktig betong og fuktopptrekk i panel,  
bod2

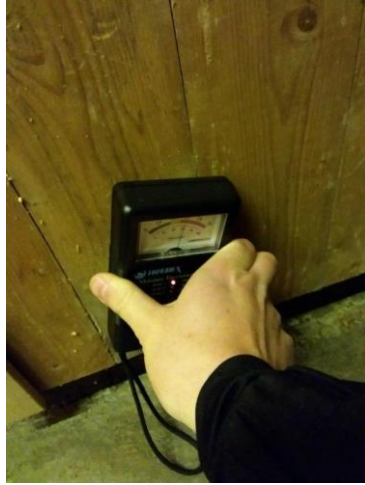
Fuktmåling bod 2

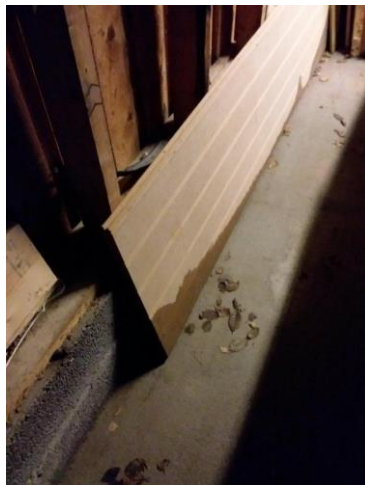
Fuktopptrekk i mdfplater stablet i  
garasje

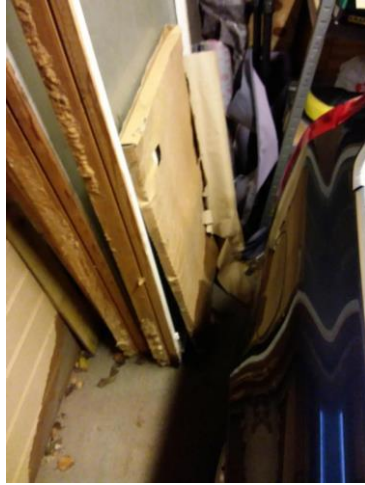
Fuktopptrekk i ikeapakke stablet i garasje

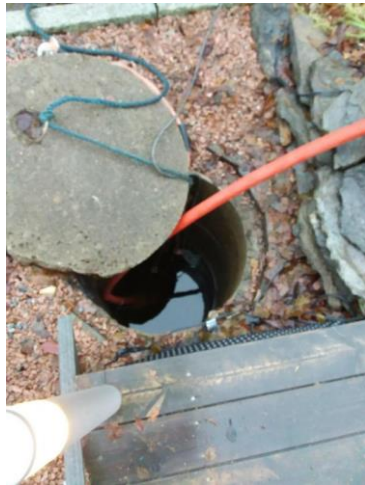
Vannintrenging i bolig grunnet kommunalt avløp som ikke er dimensjonert stort nok. Representant fra kommunen hadde like før besiktigelse vært på stedet, og bekreftet overfor ft at det her måtte gis beskjed om regress mot kommunen. Det er helt klart at det her er snakk om avløpssystem som ikke er dimensjonert stort nok for slike områder og vannmengder som det her er snakk om. All drenering i et større område ender opp i en og samme bekk, denne bekken er lagt i rør som går under ft's gårdsplass.

Kum hvor vannet fra tidligere nevnte bekk går gjennom
