**Hallveien 24 - 5054/275/147 – Leksvik Svømme- og Flerbrukshall - Tilsynsrapport med varsel om pålegg**

**Vedlegg****TILSYNSRAPPORT**  
for Leksvik Svømme og Flerbrukshall

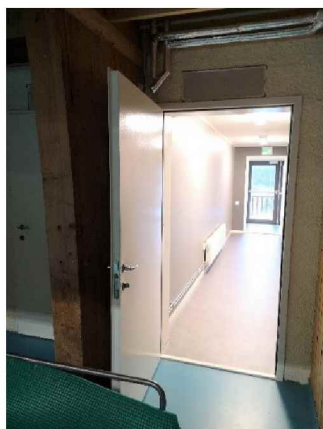
- Ved befaring ble det avdekt at branndørene fra idrettshallen inn til garderobene manglet selvlukkere og dermed sto åpne. Vi fant spor av at det en gang har vært montert selvlukkere på dørene. Vi anser det som at det tidligere har vært vurdert som et nødvendig tiltak. Når dørene står i brannskille fra idrettshallen må det dokumenteres som en godkjent løsning om de fortsatt skal stå uten selvlukkere. Vi ber om dokumentasjon på dette.

Brannjør mangler selvlukker

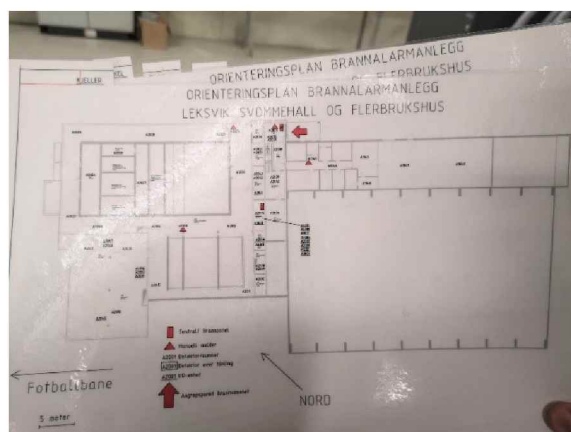
Orienteringsplanene stemmer ikke med den faktiske situasjonen og må derfor oppdateres.

- Det ble ved befaring avdekt at ikke alle detektorer over himling er merket på orienteringsplanene. Det må tas en gjennomgang på alle detektorer som må merkes på orienteringsplanene.
- Orienteringsplanene mangler inntegning av sprinklersentral, seksjoneringsvegg, rømningsveier og sprinklet areal.

Orienteringsplaner er mangelfull

Ifølge vår veileder om utførelse av orienteringsplaner, skal det utarbeides to eksemplar som er løse, laminerte og i A3-format for hvert etasjeplan/område. Disse skal være lett tilgjengelig for innsatsmannskapet ved brannsentralen. Se link til veileder nedenfor.

Orienteringsplanene må stemme overens med den faktiske situasjonen, da det er viktig at de gir nødvendig og pålitelig informasjon. Innsatsmannskapet vil da kunne få en rask lokalisering av startbrannen og dermed kunne gjøre en mer effektiv rednings- og slokkeinnsats. Gode orienteringsplaner kan bidra til at konsekvensene ved brann eller annen uønsket hendelse minimaliseres slik at restverdien øker. For utarbeidelse av orienteringsplaner, se veilederen for utførelse av brannteknisk tegning, rømningsplan og orienteringsplan i TBRT's kommuner på: [https://tbrt.no/images/dokumenter/Veiledninger/Mal\\_O\\_plan\\_tekn\\_tegning\\_og\\_romningsplan.pdf](https://tbrt.no/images/dokumenter/Veiledninger/Mal_O_plan_tekn_tegning_og_romningsplan.pdf)
