## Trøndelag brann- og redningstjeneste IKS

Dato  
01.07.2020

### **Rådhusveien 12 - 5054/122/266 - Kremmergården og Rådhusveien 14 - 5054/122/22 - Sparebankgården -Vedrørende befarings etter bekymringsmelding**

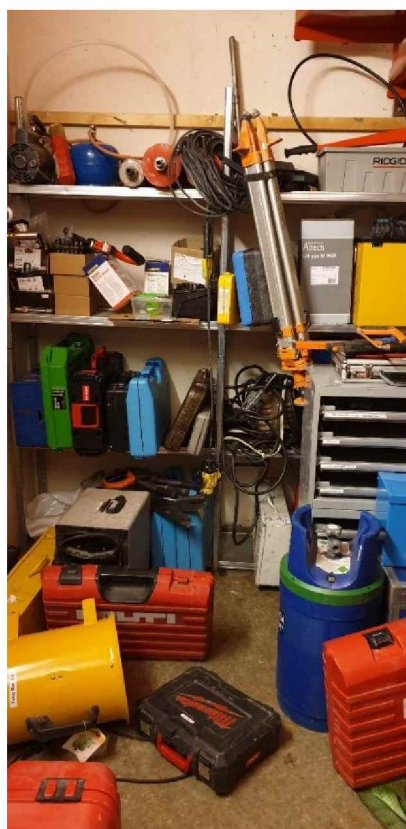
- Det var lagret store mengder verktøy, utstyr og farlig stoff etc. nederst i det nordøstre trappeløp/rømningsvei. Det var også plassert en sofa i korridor utenfor leiligheter i tredje etasje. Dette må fjernes umiddelbart. Lagring nederst i trappeløpet er også beskrevet i siste tilsynsrapport datert 17.02.2020.
- Rømningsdør ut fra barnevernsavdelingen var blokkert. Det er her montert en solskjerming som vi ikke fikk til å kjøre opp ved befaringen. Dette må utbedres umiddelbart.

Lagring i trappeløp

Vi ber om at alle mangler/fravik beskrevet i nevnte branntekniske tilstandsvurdering blir dokumentert lukket. Om det velges andre løsninger enn hva som er beskrevet, må disse dokumenteres å være minst like gode. Vi ber også om en dokumentasjon på at rømningsveier er utbedret. Dette gjelder både lagring i trapperom og blokkert rømningsdør fra barnevernsavdelingen.

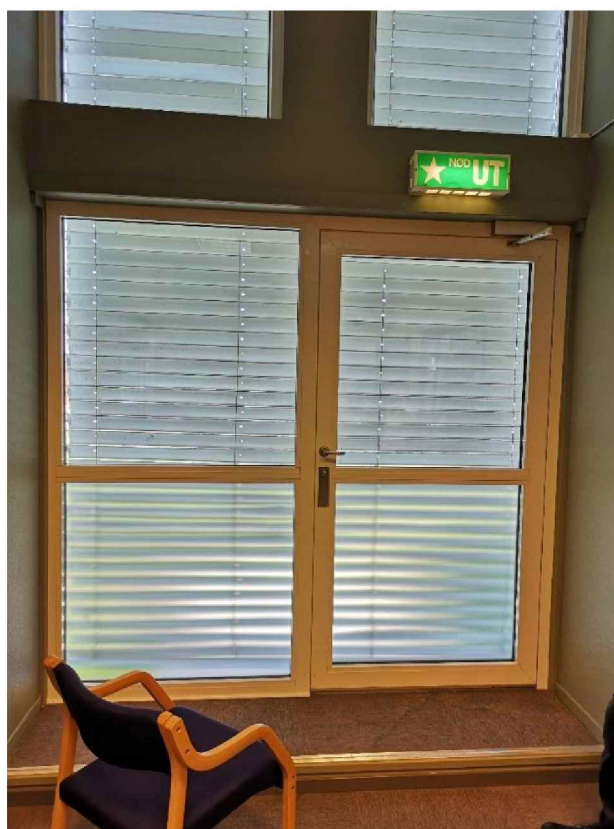
Blokkert rømningsdør fra barnevernsavdeling
