## **Bekymring rundt trafikksikkerheten, fylkesveiene på Fosen.**

Eksempler fra Indre Fosen kommune.

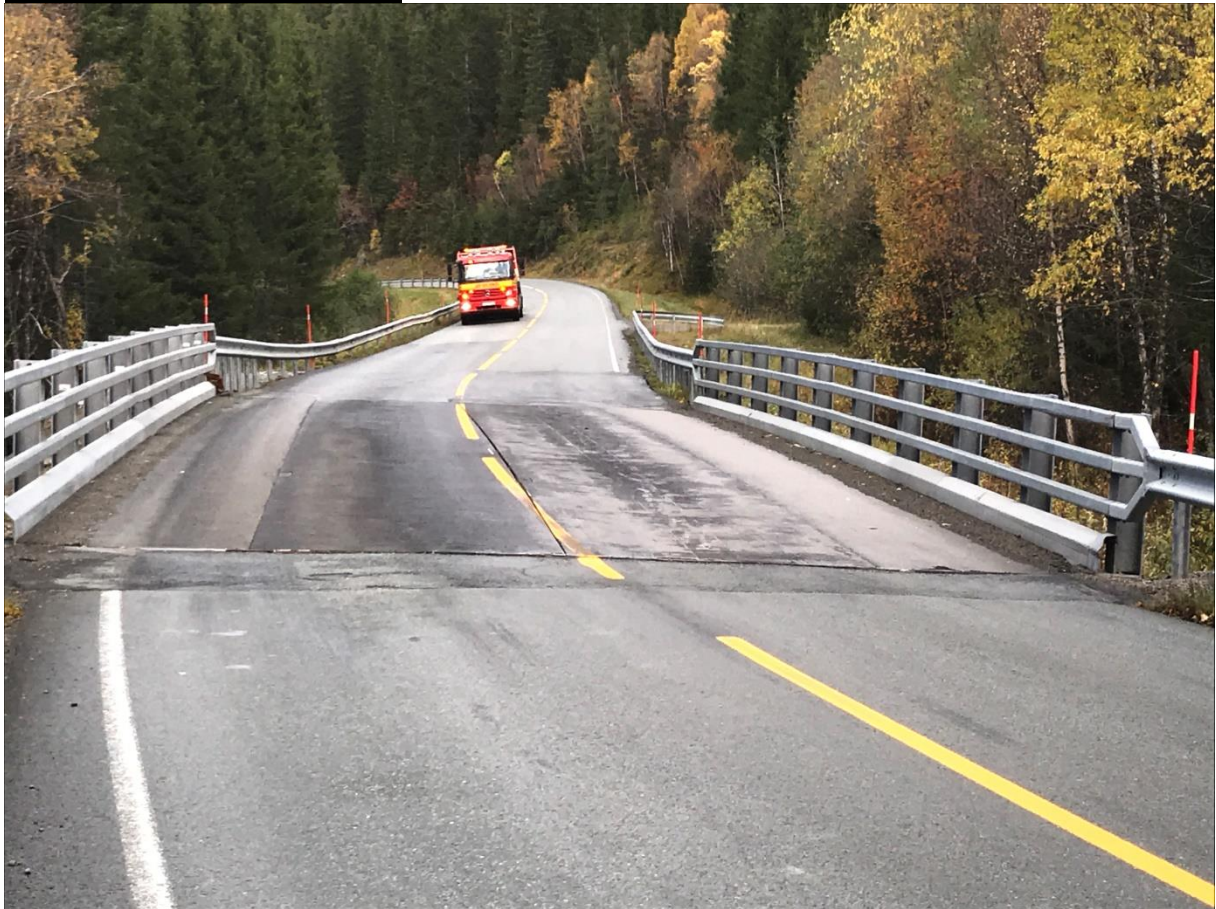
### **FV 715 Osavanet/Turbekmo.**

Foto er fra brua på FV 715 mellom Haugsdalen og Osavatnet ved Turbekmo. I høyre kjørefelt på bildet er det en stort nivåforskjell i forhold til veibanen før og etter brua. Det vil si 2 kraftige humper, ei ved inngangen til brua og ei ved utgangen av brua.

Kjøretøyene i retning Krinsvatnet, høyre felt på bildet er i en kurve når disse humpene kommer. Humpene er så kraftige at det er kjørt i stykker flere felger på dette stedet, deriblant på en uniformert politibil.

Resultatet av disse ujevnhetene i vegen kan i verst fall være at kjøretøy mister veggrepet, at føreren reagerer på en måte som gjør at man kommer over i motsatt kjørefelt og med økt

sannsynlighet for frontkollisjon med kjøretøyer i motsatt kjørefelt. Det er også grunn til å anta at dette representerer en økt risiko for motorsyklister på to hjul..

Det er grunn til å forvente trafikkuhell på stedet. Med 80 km/t hastighet, kurve, innersving og motsatt kjørefelt i fartsretningen, vil et sammenstøt på stedet mest sannsynlig føre til store personskader eller død for de involverte.

Vil det bli iverksatt tiltak for å utbedre disse nivåforskjellene innen kort tid for å forebygge og avverge de farene dette medfører?

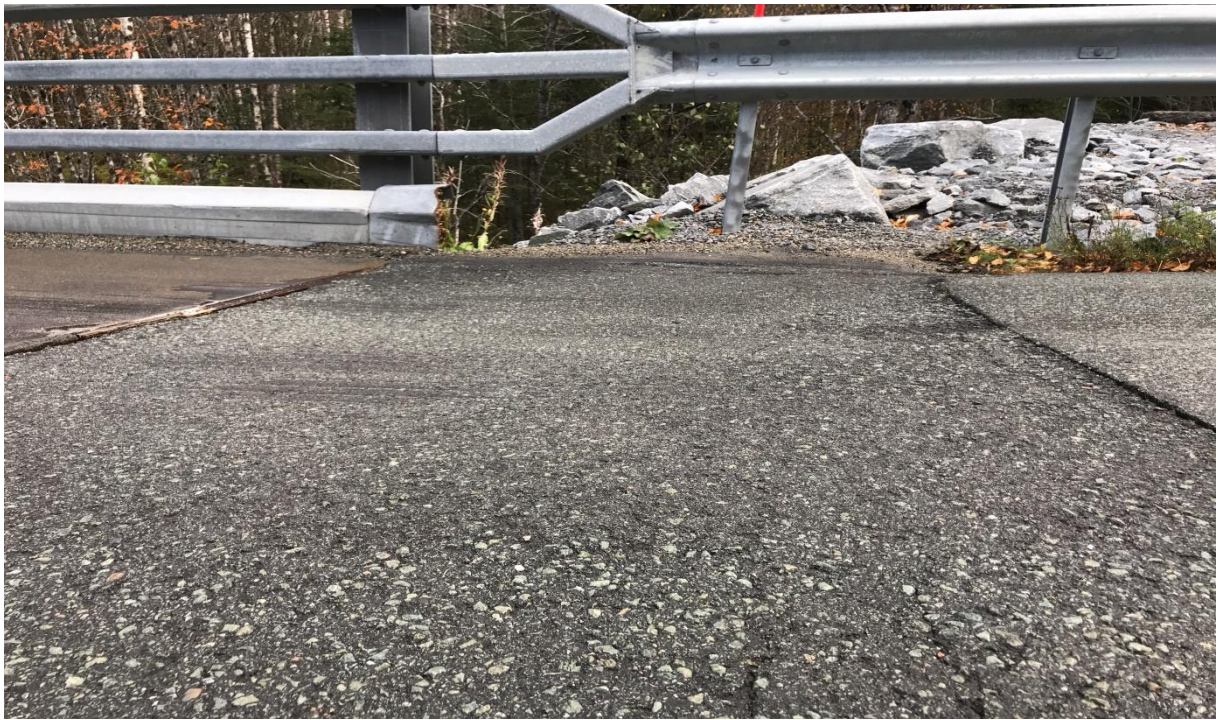
Viser overgangen mellom bru og vei på fast grunn. Det er lagt i et felt med asfalt i overgangen som sannsynligvis har endret posisjon etter at den ble lagt.

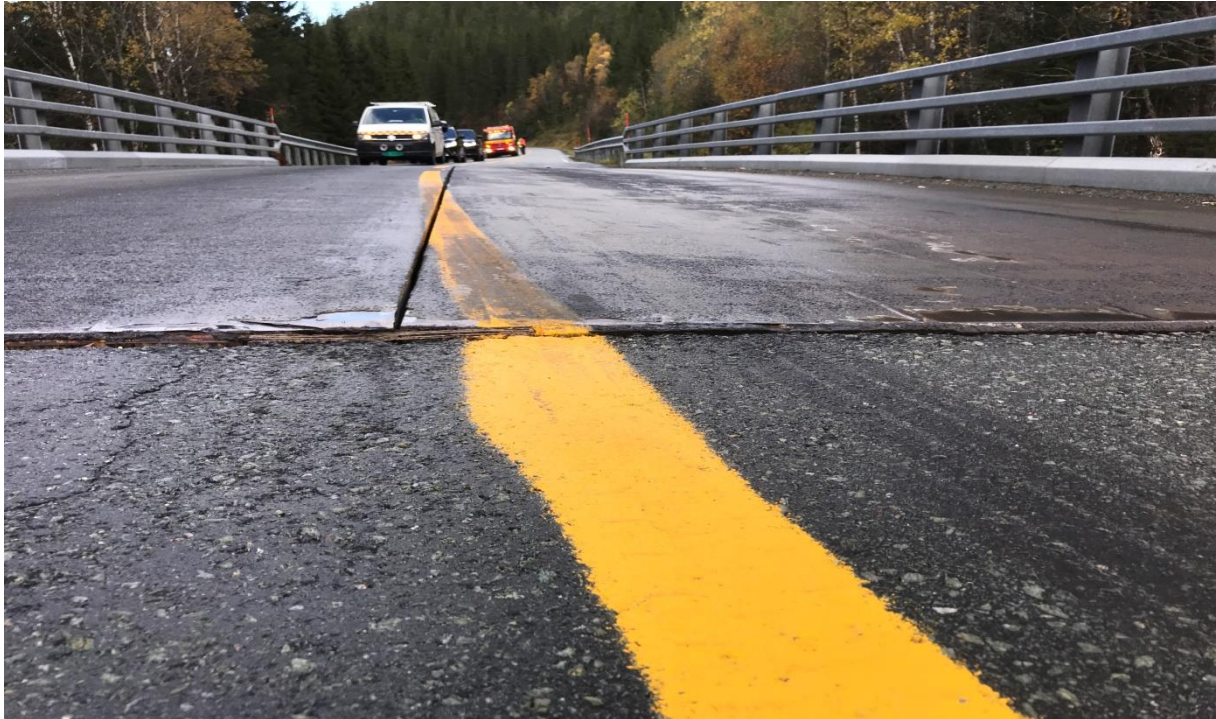
Bildet viser inngangen på brua med nivåforskjellen mellom asfalt, og dekket på brua. Det vises også spor etter gummi som følge av ujevnheter til høyre for gulstripa i bildet.

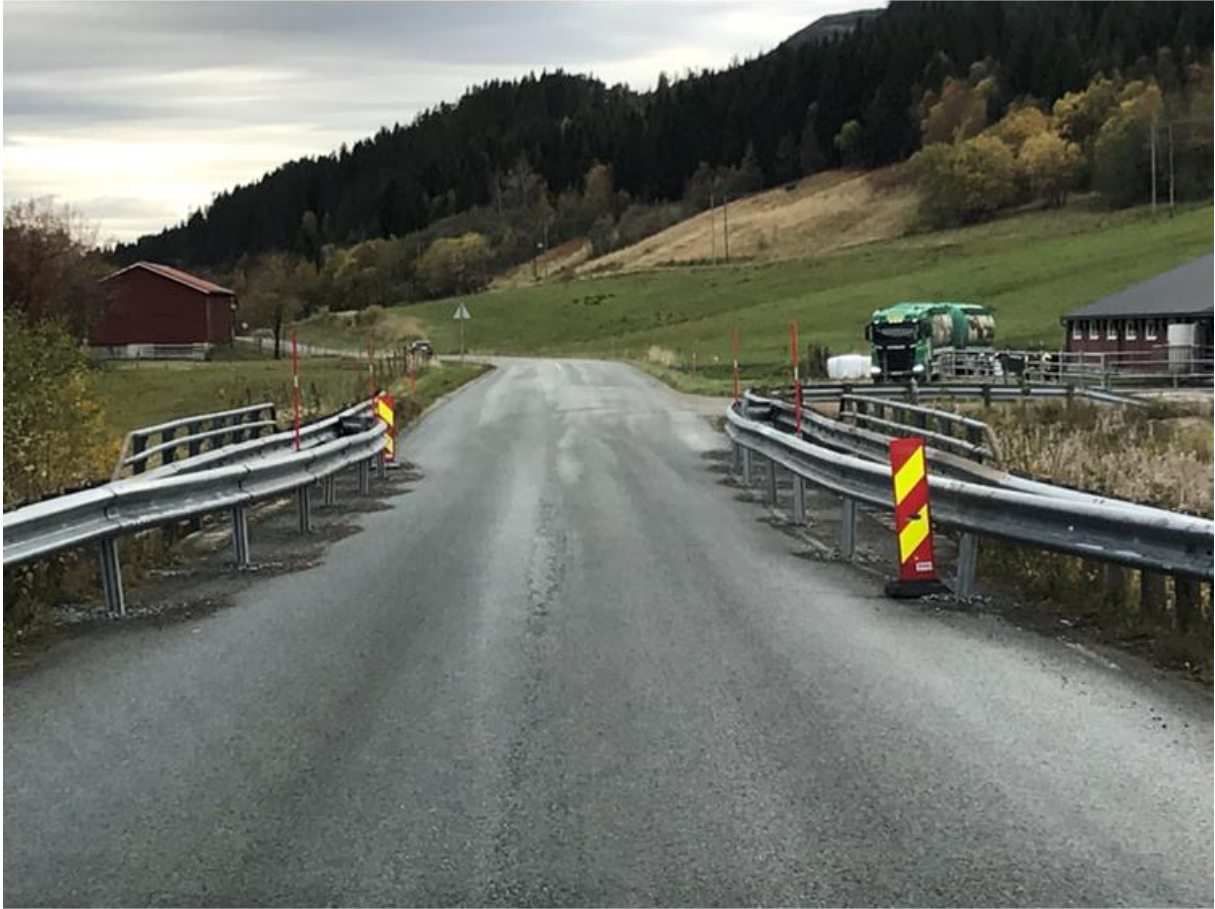
### FV715 Skaugdal/Rokset:

På denne brua er det redusert framkommelighet ved at det er redusert til ett kjørefelt fra det som i utgangspunktet var 2. Årsaken er for meg ukjent, sannsynligvis på grunn av materialtretthet i konstruksjonen på brua.

Det er 60 kmt hastighet på stedet. På begge sider av brua er det normal veistandard med 2 kjørefelt.

Tiltaket ser ut til å være permanent med montering av autovern. Det er skilta på begge sider med redusert framkommelighet.

Det er en del tungtrafikk og landbrukstrafikk på stedet. For ukjente kommer denne innsnevringa brått på. Veien ligger i dalbunnen med vassdrag parallelt med veien, og under brua. Det er godt kjent for lokale at det på senhøst og vintertid jevnlig er svært glatt på stedet. En oppbremsing med endring sidevegs i kjøreretningen øker sannsynligheten for å miste kontrollen på kjøretøyene med fare for sammenstøt og ulykker.

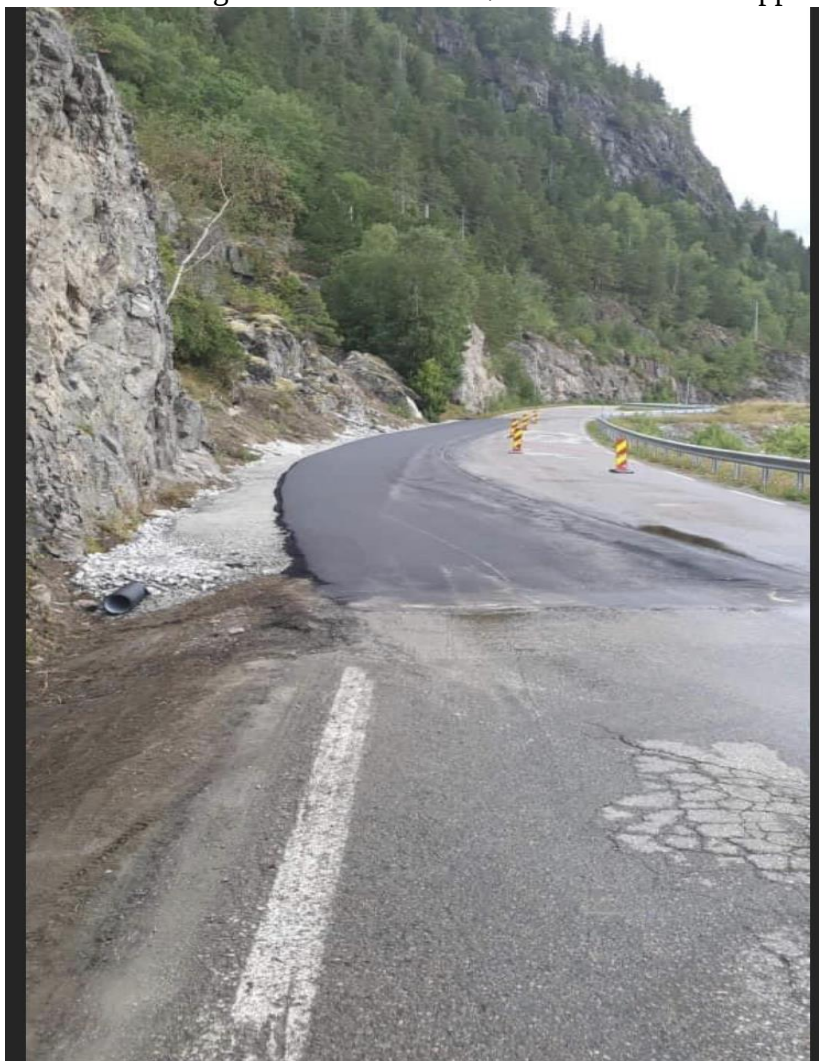
**FV755 mellom Vanvikan og Leksvik. (Hestdalen og Bjønnåa)**

Innsnevret fra to til et kjørefelt, nedsatt hastighet og reguleringen bærer preg å være langsiktig i form av oppsett av autovern og skilt. Bilde er fra før autovern ble satt opp der kjeglene står.

Her er det kun redusert fremkommelighet med liten sannsynlighet for ulykker slik dette er uformet.

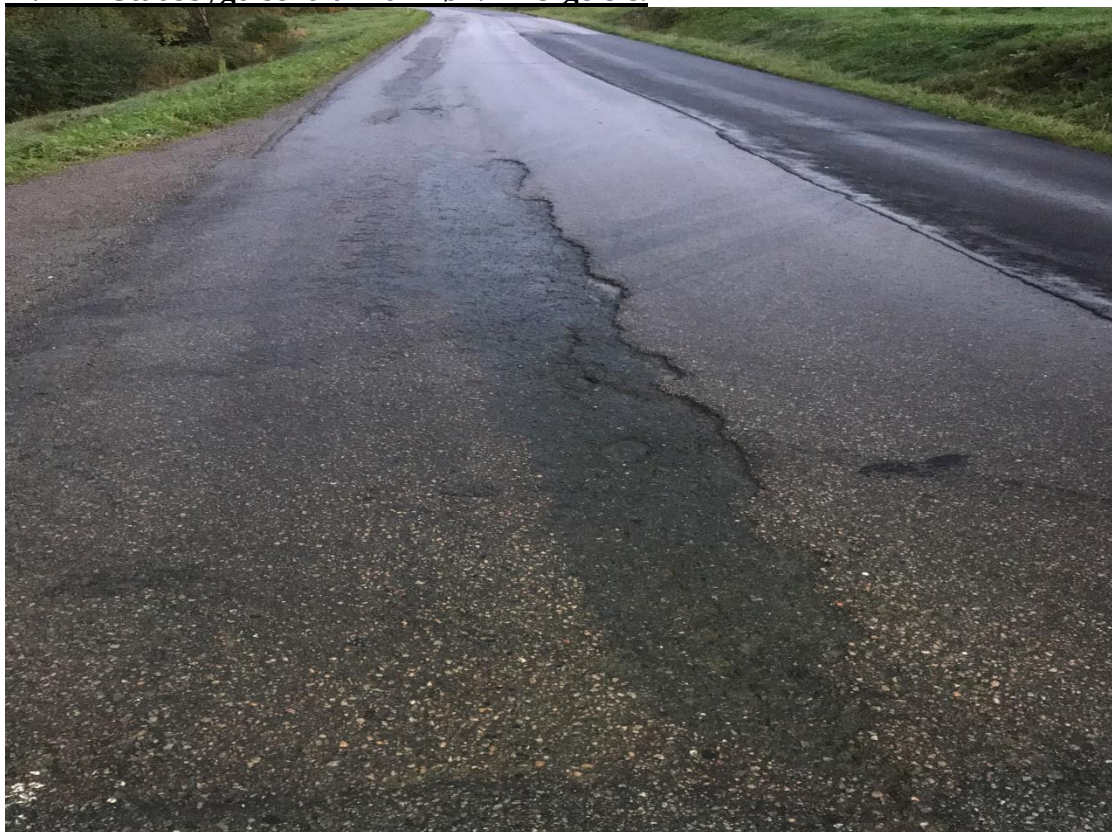
**FV 717 Stadsbygd sentrum til Rørvik fergeteie.**

Vegstrekning etter asfaltering høsten 2020. I overgangene mellom nylagt og gammel asfalt er det store nivåforskjeller som oppleves som slag i kjøretøyet for de kjørende. Det er gjennomgående langsgående og tverrgående sprekker i det gamle asfaltdekket flere steder på strekningen. Det er også uforholdsmessig høy langsgående asfaltkant mellom asfalten og vegskulder på store deler av strekningen.

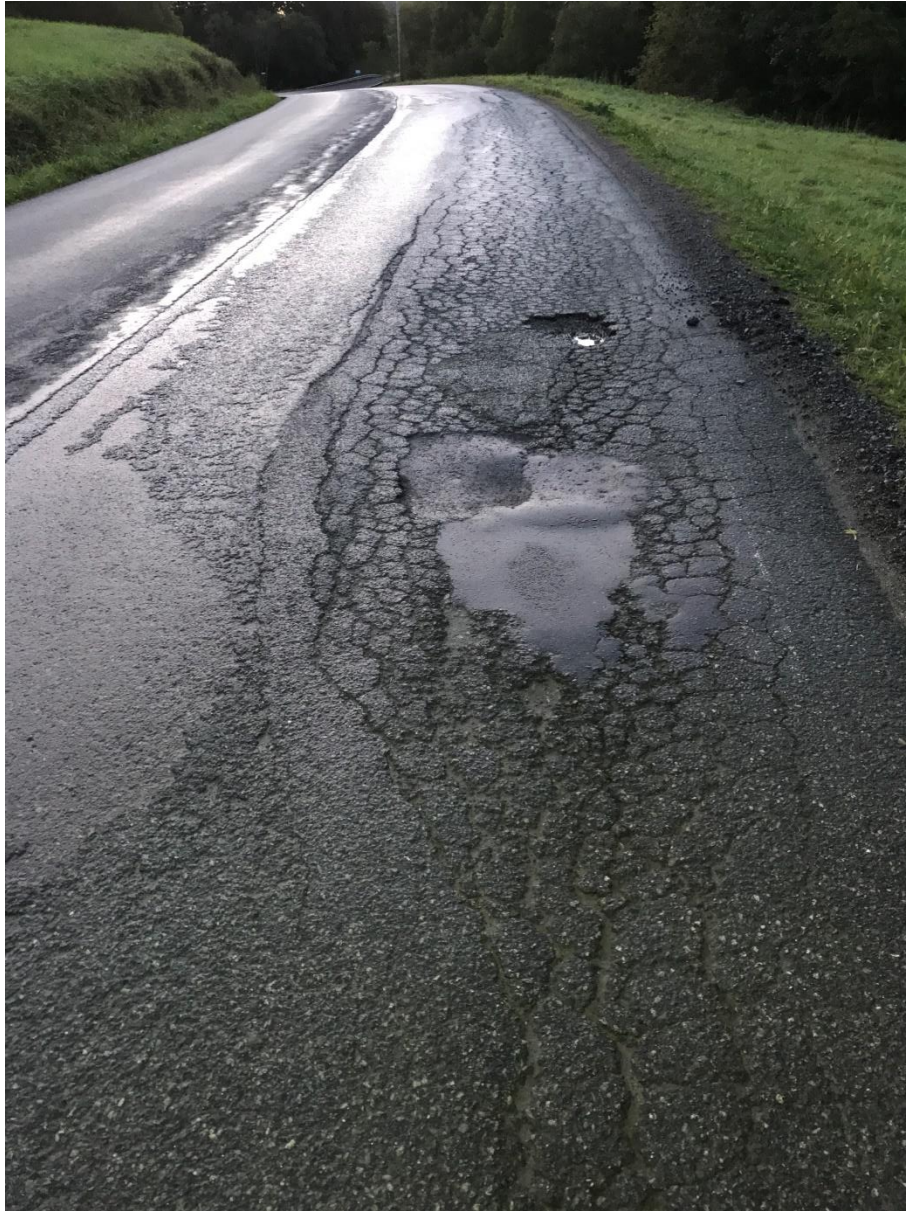
Bildet viser asfalt lagt i 2020 i venstre del av bildet, mens gammel asfalt med sprekkdannelser og gjennomgående hull i dekket vises på høyre side i bildet. Det er nivåforskjeller/spor på flere centimeter i høyre kjørefelt fra midten av kjørefeltet til asfaltkanten ut mot vegskuldra.

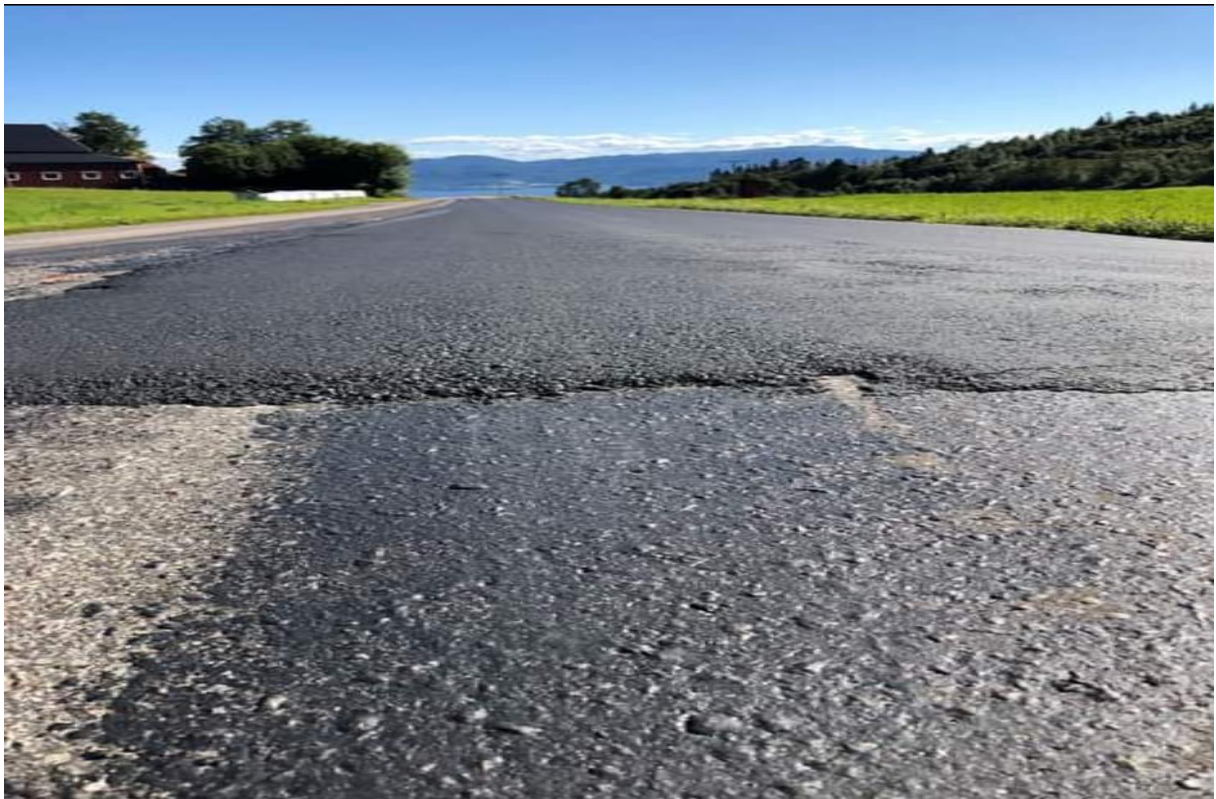
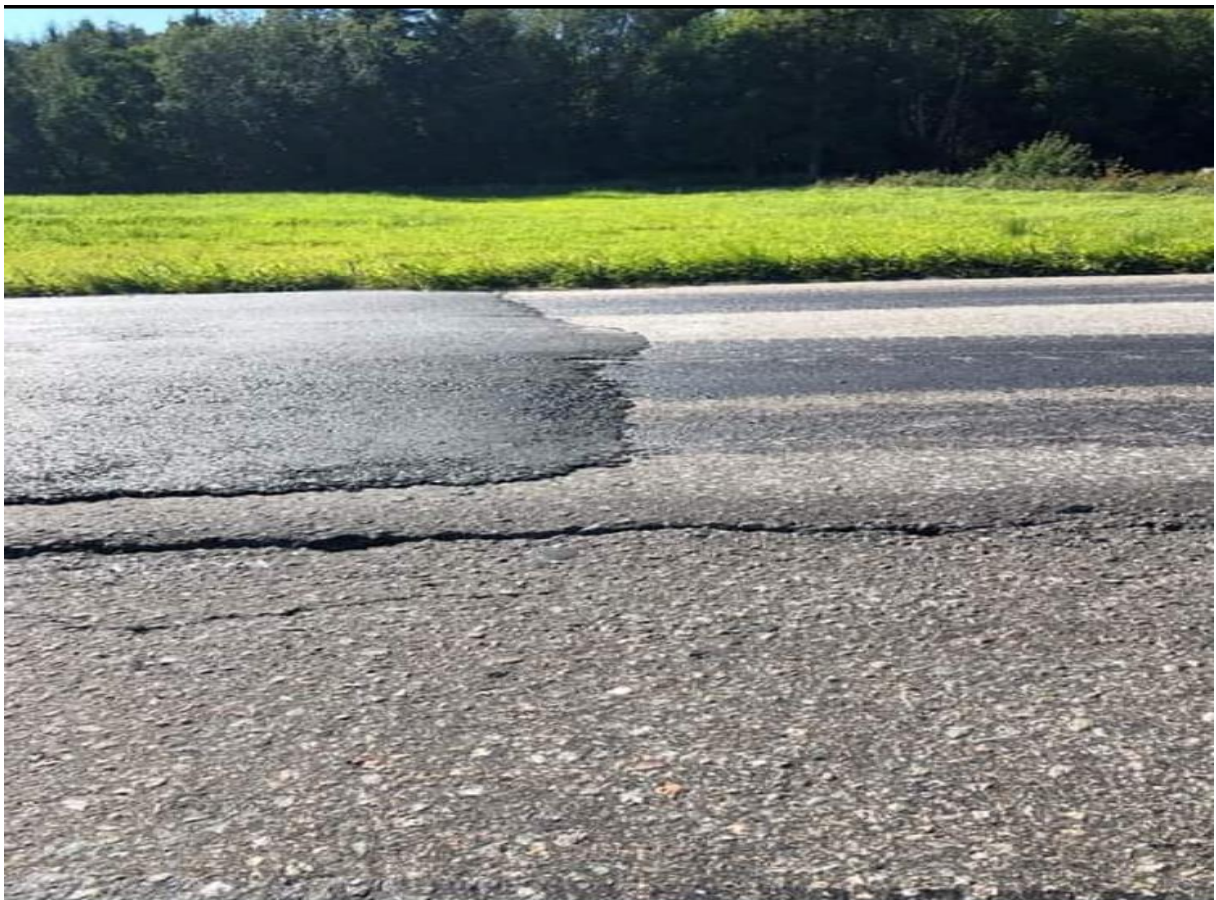
De to neste bildene viser overgangene mellom ny og gammel asfalt med nivåforskjeller på flere centimeter på flere steder.

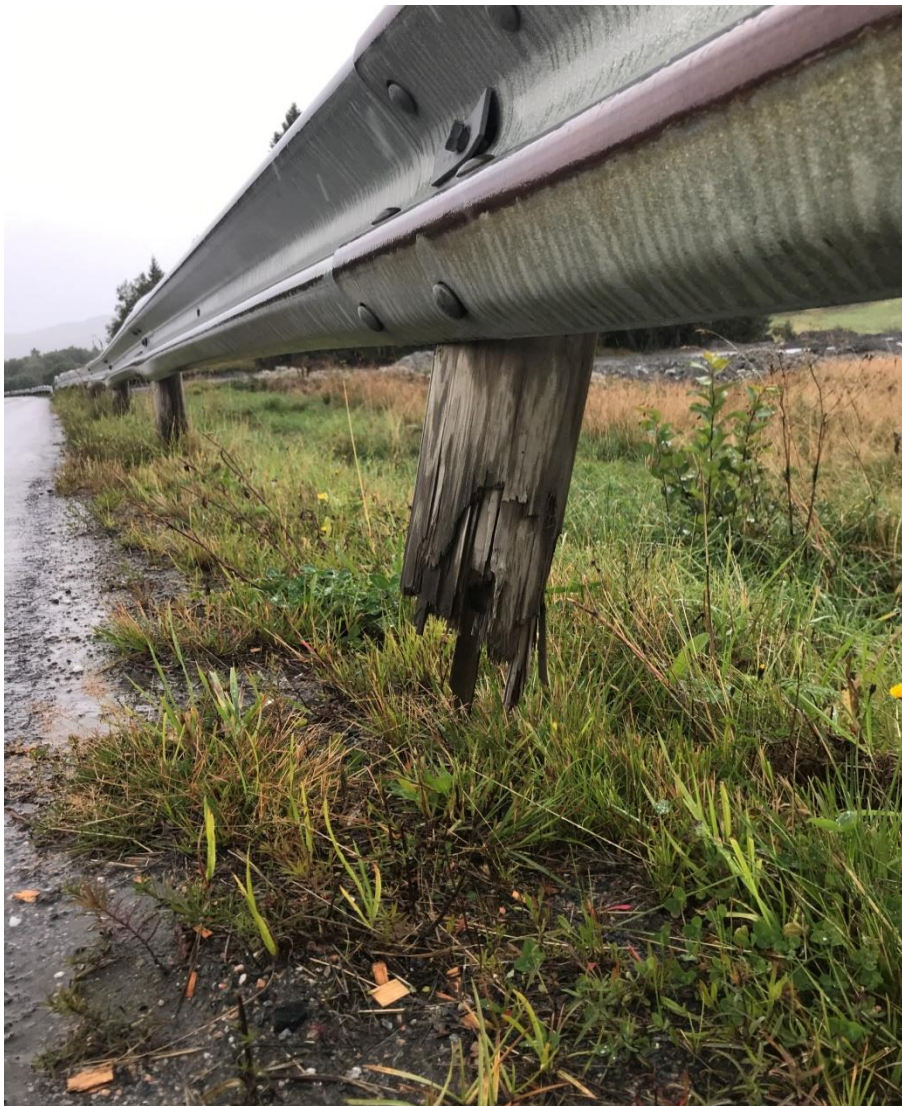
Autovernet på strekningen ærer preg av slitasje, stolper mangler i sin helhet, er sterkt svekket eller henger i løse lufta slik som her. Autovernet er også ute av stilling og heller 45 g ut av vegbanen i f. eks Hårsakerdalen.

Trafikkmengden er stor i forhold til standarden på vegen og representerer økt risiko for trafikkuhell for trafikantene som ferdes på den. Et uhell med tungt kjøretøy vil også sannsynligvis få større konsekvenser med en slik standard på autovernet.
