**Rissa Helsetun  
2020**

**OPTICE**

**Sluttrapport - Ventilasjonsrengjøring**

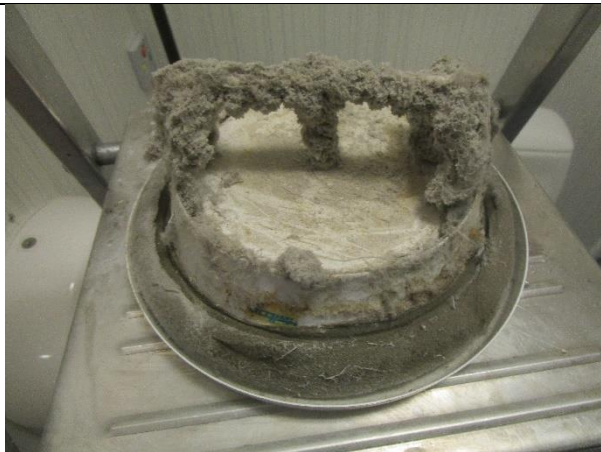
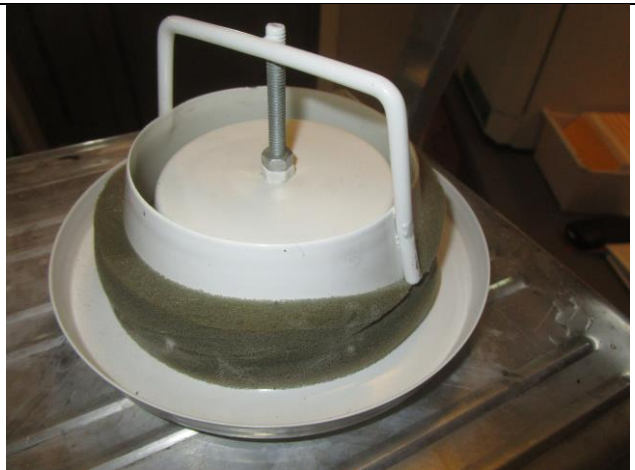
**BILDE FØR OG ETTER: AVTREKK VENTIL**

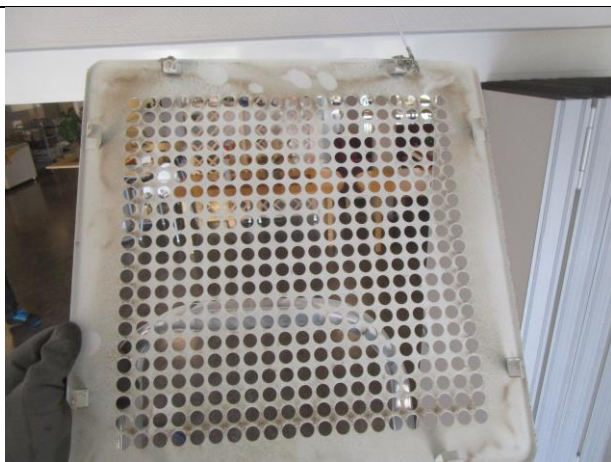
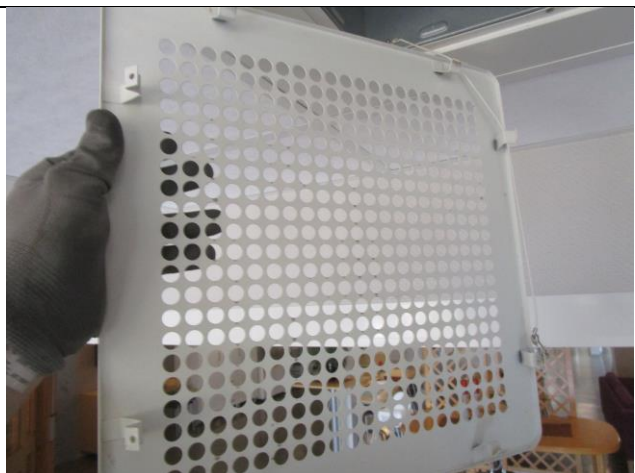
**BILDE FØR OG ETTER: TILLUFT RIST**

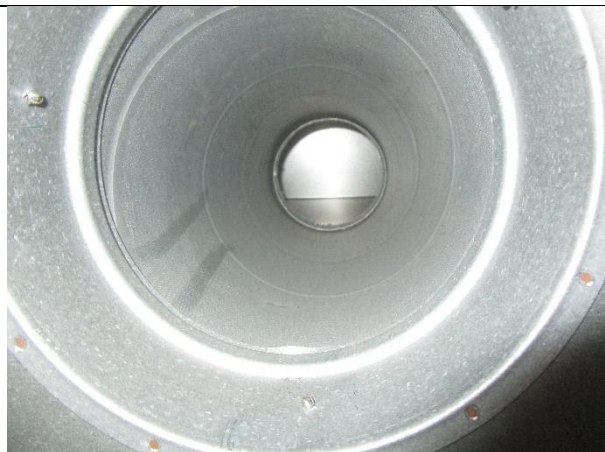
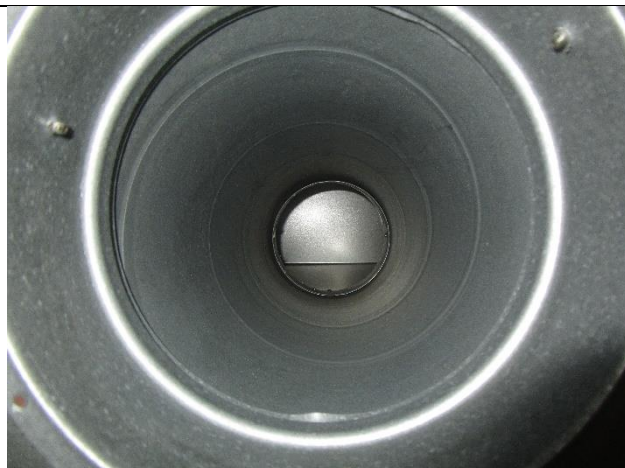
**BILDE FØR OG ETTER: TILLUFT KANAL**

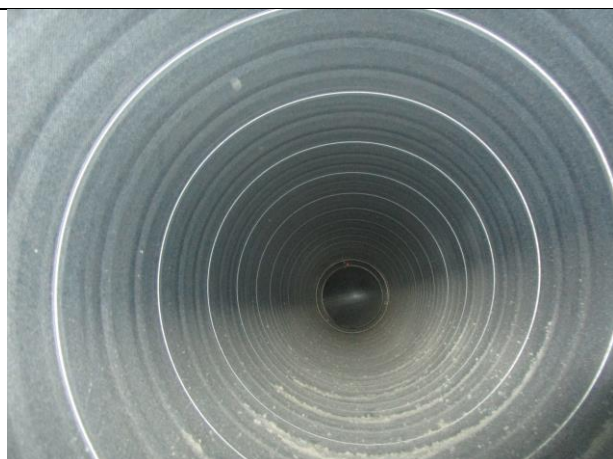
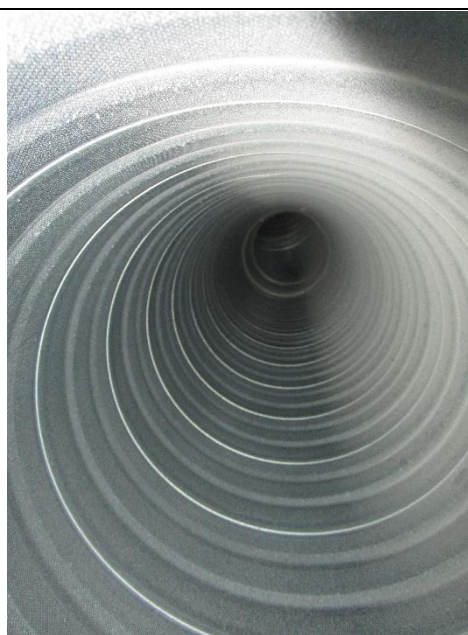
**BILDE FØR OG ETTER: HOVEDKANAL AVTREKK**

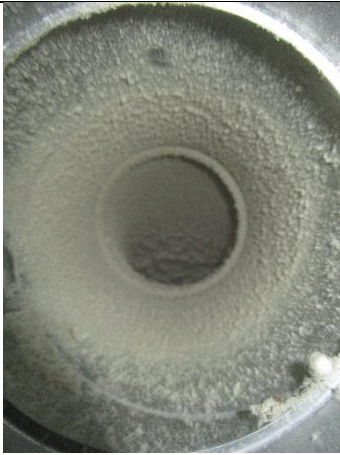
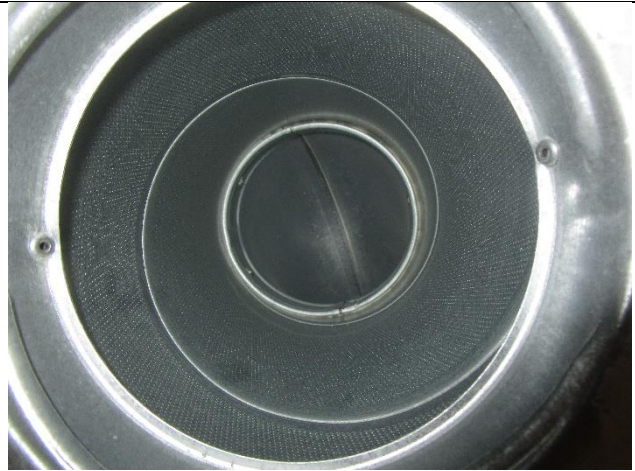
**BILDE FØR OG ETTER: AVTREKK KANAL**

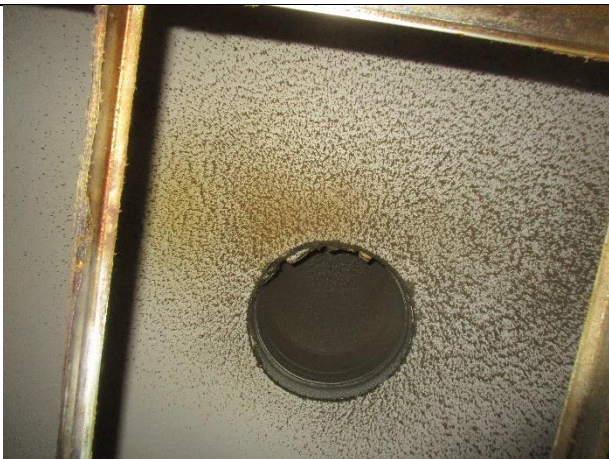
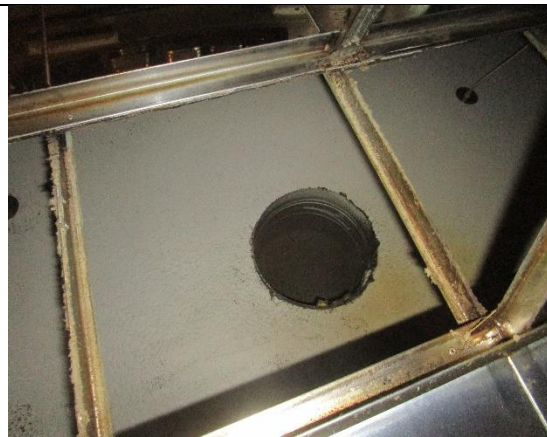
**BILDE FØR OG ETTER: KJØKKEN AVTREKK**

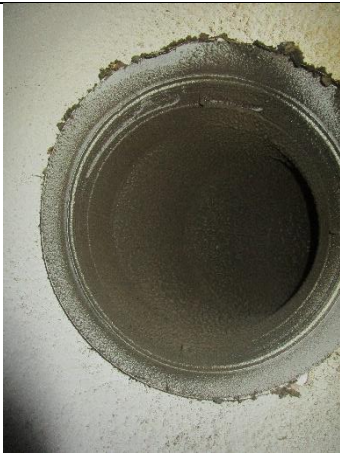
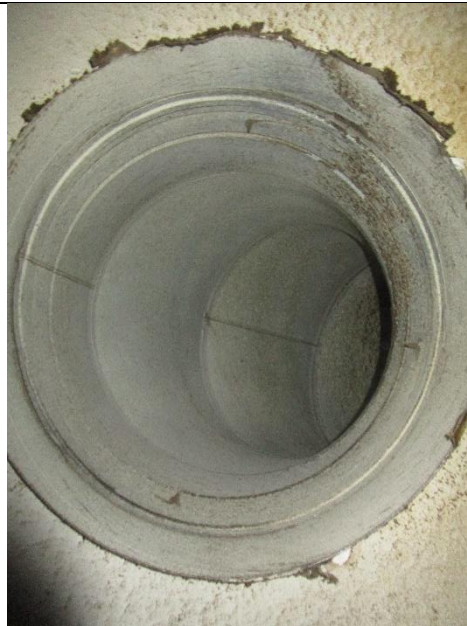
**BILDE FØR OG ETTER: KJØKKEN AVTREKK**

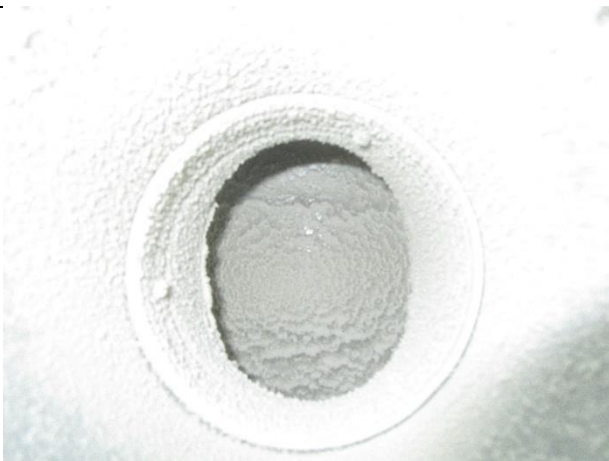
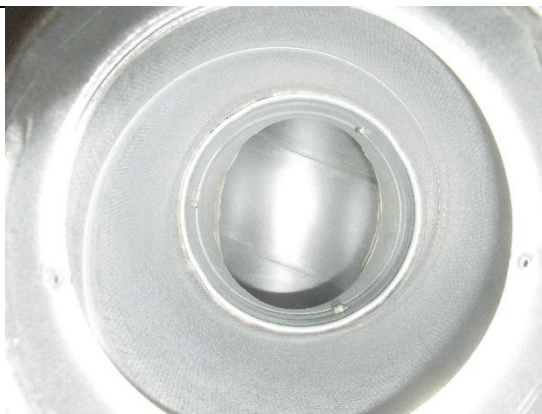
**BILDE FØR OG ETTER: AVTREKK KANAL**

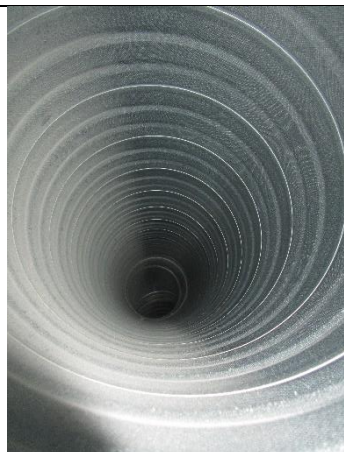
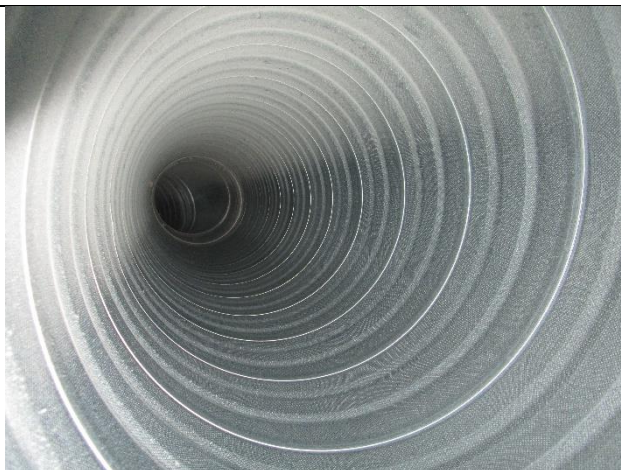
**BILDE FØR OG ETTER: TILLUFT KANAL**

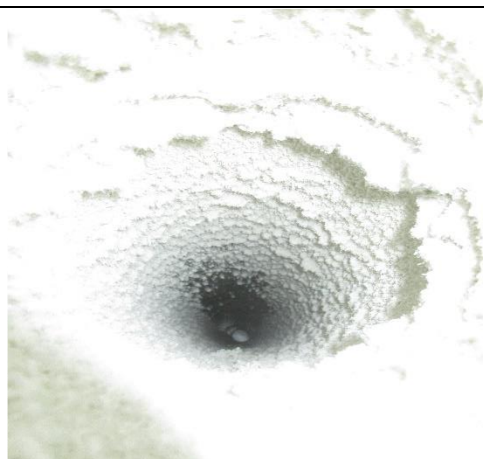
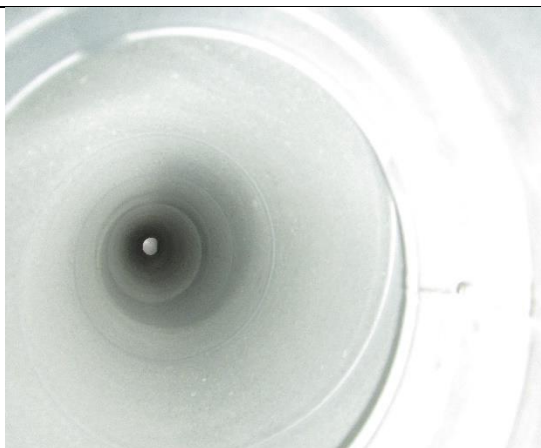
**BILDE FØR OG ETTER: AVTREKK KANAL**
