**Framnesveien 2 - 5054/275/128 – Lundeng eldresenter - Tilsynsrapport med varsel om pålegg**

**TILSYNSRAPPORT**for  
Lundeng eldresenter

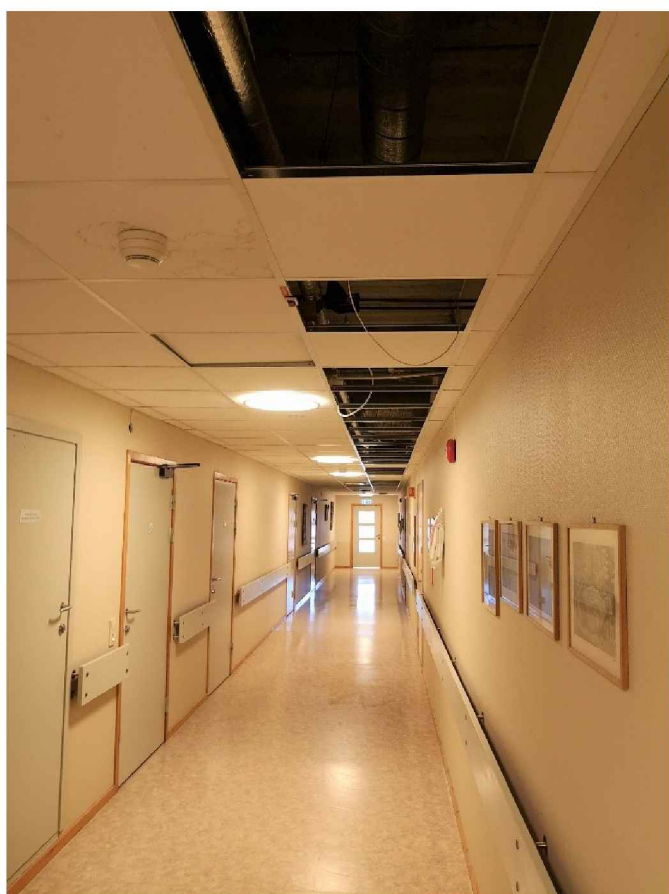
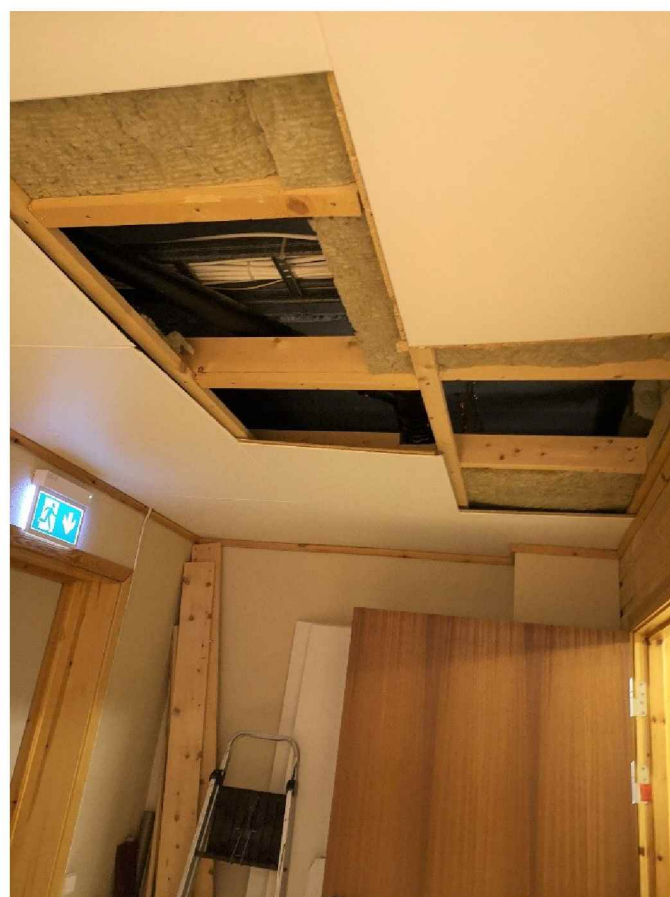
- Det ble under tilsynet avdekket hull i branncellebegrensende tak i teknisk rom, hobbyrom og i rømningsvei i sokkeletasjen. Eier opplyste om at de har hatt vannskade i bygget og at de jobber med å finne en fagperson for utbedring av utetthetene. Bygget er ved befaring ikke i henhold til byggeforskrift 1985. Eier må risikovurdere forholdet umiddelbart og vurdere tiltak i den tiden sikkerhetsnivået er redusert. Alle brannskiller må kontrolleres og utettheter må brantettes forskriftsmessig slik at brannskillene opprettholder sin funksjon. Dokumentasjon på utførelse oversendes Trøndelag brann- og redningstjeneste IKS snarest.

Utettheter i branncellebegrensende tak i rømningsvei og hobbyrom

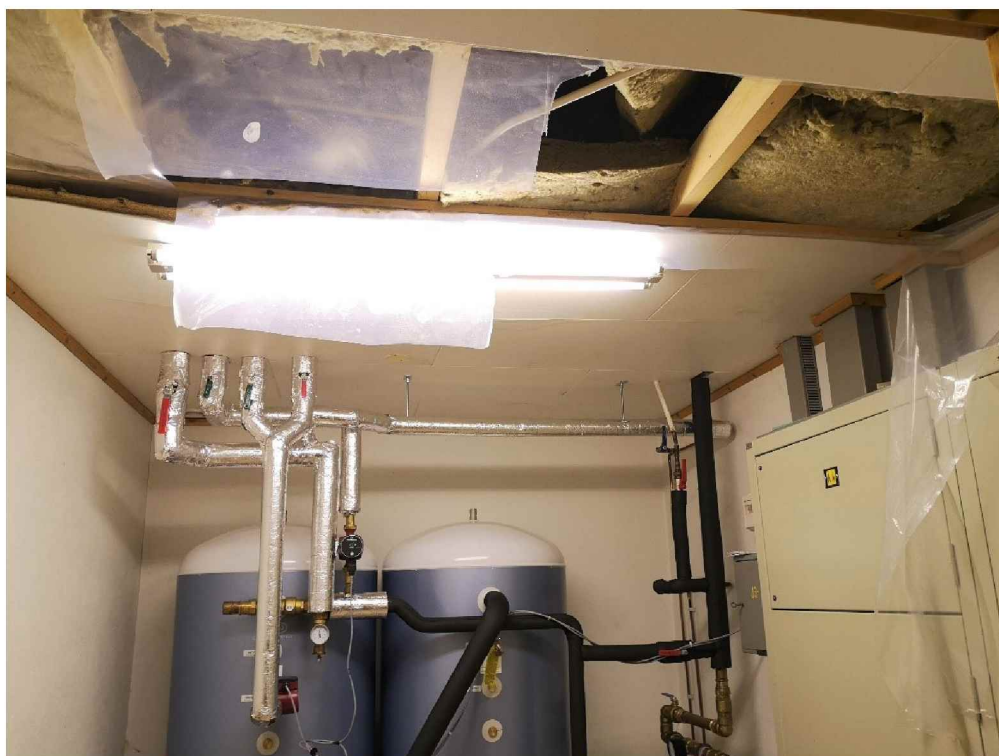
Utetthet i branncellebegrensende tak i teknisk rom

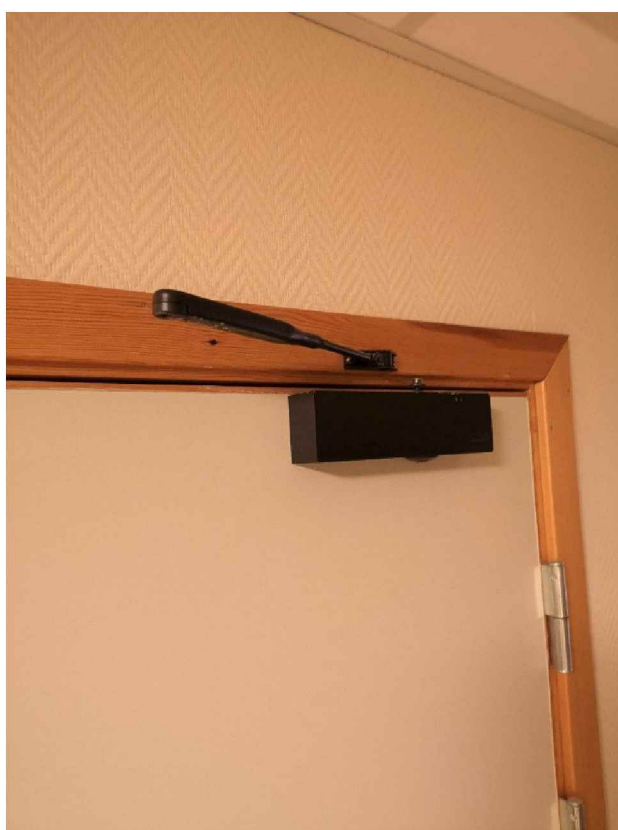
- Ved befaring ble det avdekket at noen av branndørene fra rømningsvei i sokkeletasje inn til flere brannceller manglet selvlukkere. En av branndørene hadde defekt selvlukker. Branndører i rømningsvei skal ha montert fungerende selvlukker. Dette må utbedres med en gang. Vi ber om dokumentasjon på at selvlukkere er montert.

Defekt selvlukker på branndør

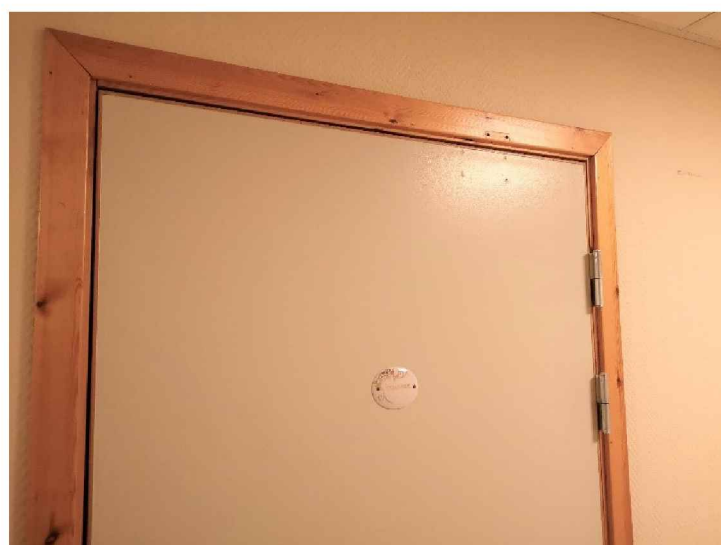
Branndør mangler selvlukker

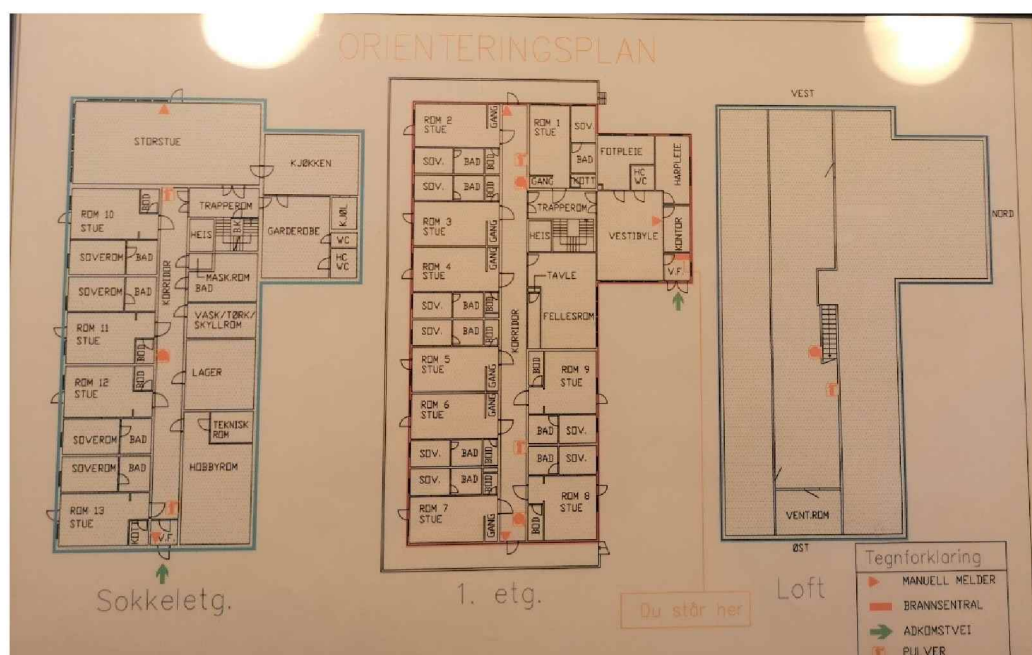
Orienteringsplanene stemmer ikke med den faktiske situasjonen og må derfor oppdateres.

- Detektorer i tak og over himling må merkes, de må også merkes på orienteringsplanene.
- Det fantes kun en orienteringsplan ved brannsentralen. Det ble enighet om at orienteringsplaner oppdateres, kopieres i to løse eksemplarer for hver etasje i A3 format og lamineres.

Mangelfull orienteringsplan i kun ett eksemplar

Ifølge vår veileder om utførelse av orienteringsplaner, skal det utarbeides to eksemplarer som er løse, laminerte og i A3-format for hvert etasjeplan/område. Disse skal være lett tilgjengelig for innsatsmannskapet ved brannsentralen. Se link til veileder nedenfor.

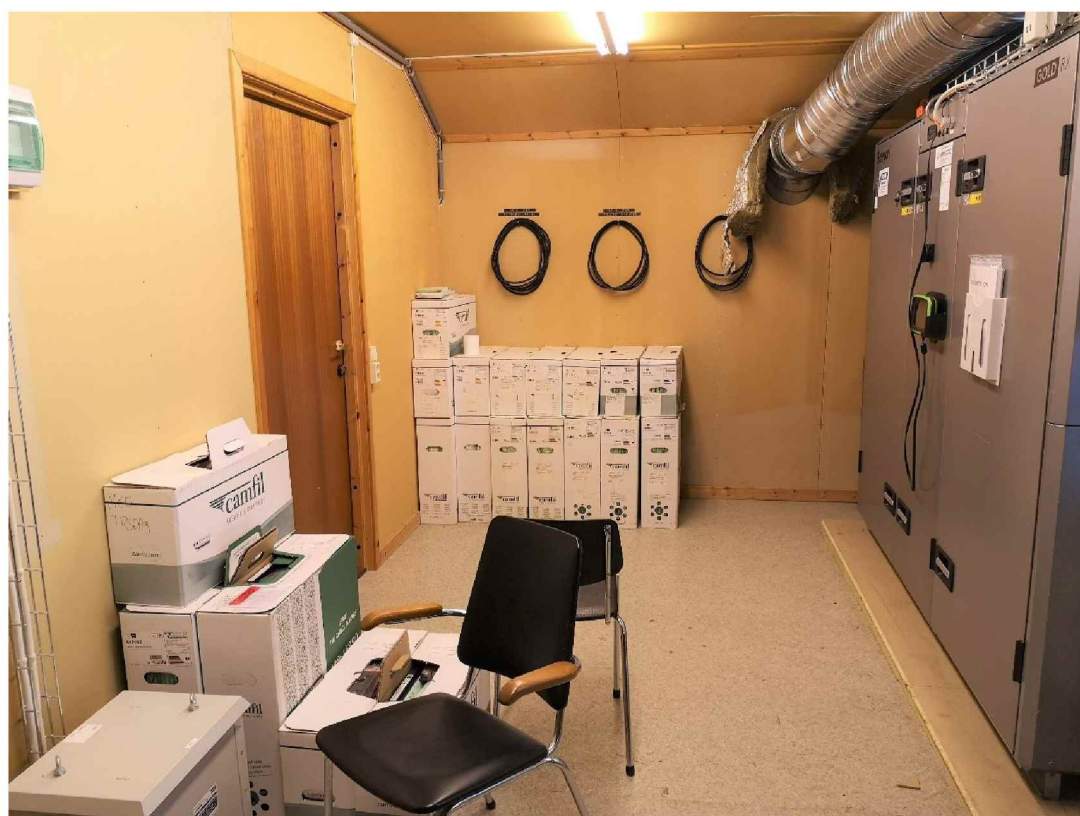
Ved befaring ble det avdekt lagring av flere esker med filter på teknisk rom i 2. etasje. På teknisk rom kan det kun stå filter til neste skift, resten må fjernes. Vi ber om å få oversendt dokumentasjon/bilde på at dette er gjennomført.

Lagring teknisk rom
