| Fylke:<br>Sør-Trøndelag | Kommune:<br>Rissa | Gnr/bnr:<br>132/42 | Oppdragsnummer:<br>20170831.2G |
| Prosjekt-tittel: Støttemur Hasselvika<br>Rapport-tittel: Geoteknisk notat | | | |
| Oppdrag:<br>20170831.2G | Rev: 2 | Dato:<br>13.11.2017 | Kontr.:<br><i>Olav R. Aarhaug</i> |

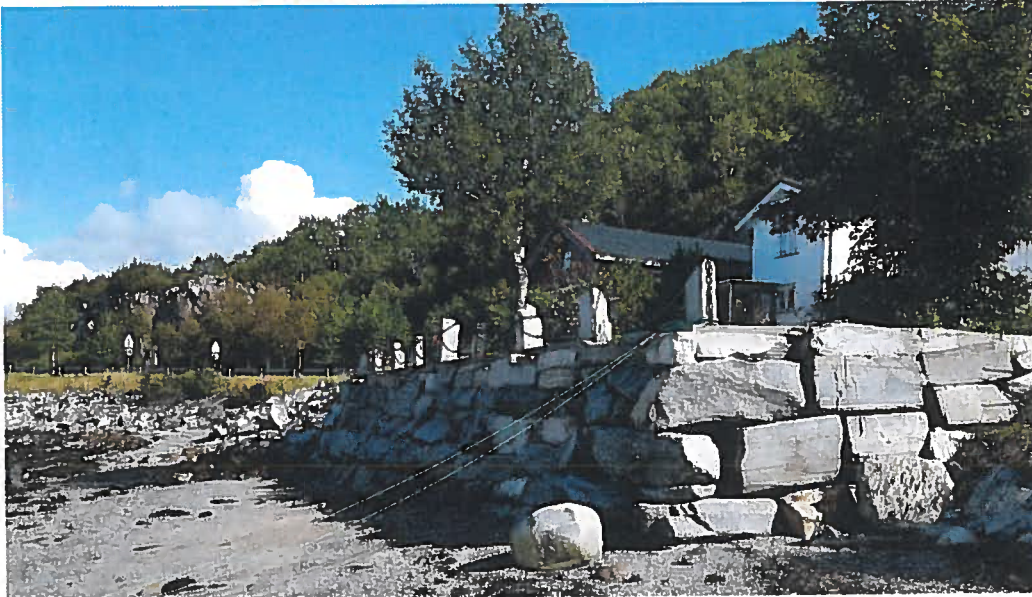
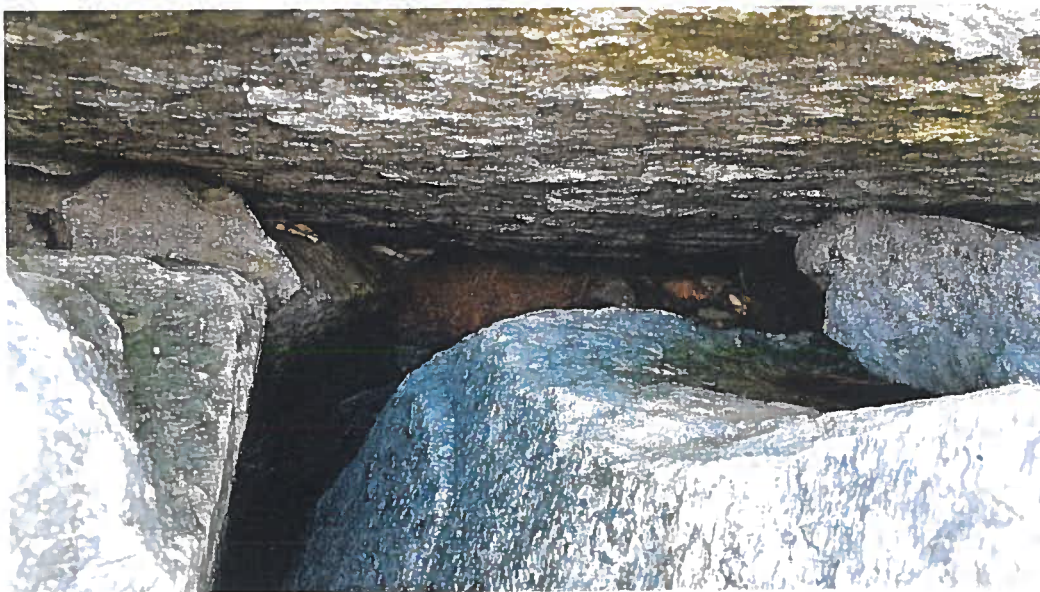
| Bilder fra nåværende støttemur | | Geoteknisk rapport: 20170831.2G |

| <b>Sammendrag/konklusjon</b> <p>Det er foretatt en befaring av tomta til Beate Simavik med hensyn på utvidelse av støttemur på eiendommen Hasselvikveien 978 gnr/bnr 132/42 i Rissa kommune. Bilder av dagens støttemur er vist på tegning 102. Under vinterstormene 2016/2017 ble steinmasser vasket bort bak den nåværende murens front. Dette tyder på at for små og lette masser er brukt under bygging. Under befaring den 31.08.2017 ble det ikke sett antydninger til oppsprekking av betongen på støttemurens topp.</p> <p>For å bedre bølgebrytningen og dermed hindre videre utvasking, må eksisterende mur erosjonssikres. Bygging av en bølgebryter vil fremstå som en naturlig forlengelse av eksisterende plastring mot Hasselvikvegen nord for tiltaket. Skisser av denne er vist på tegning 103.</p> <p>Tiltaket ligger på marin strandavsetning over fast berg, som vist på tegning 101. Løsmassene på tiltaket har en typisk friksjonsvinkel <math>\phi</math> lik <math>35^\circ</math> og attraksjon <math>a</math> lik <math>0 \text{ kN/m}^2</math>. Med plassering i sjøkanten med stor påkjenning av bølgeerosjon bør erosjonssikringen bestå av store steinblokker. Sprengstein er planlagt som plastringsmateriale, og betraktes som godt egnet til formålet.</p> <p>Bygging av bølgebryteren anses som forsvarlig ut fra grunnforholdene på stedet, og GeoMidt AS ser ingen geotekniske problemer med tiltaket.</p> <p>Mvh<br/>Lise Løv Løhre<br/>GeoMidt AS den 13.11.2017</p> | | | |
