**Trøndelag brann- og redningstjeneste IKS**  
Forebyggende avdeling

**Teglverksveien 65 - 5054/19/26 – Stadsbygd skole m/svømmehall - Tilsynsrapport med varsel om pålegg**

**TILSYNSRAPPORT**for  
Stadsbygd skole m/svømmehall

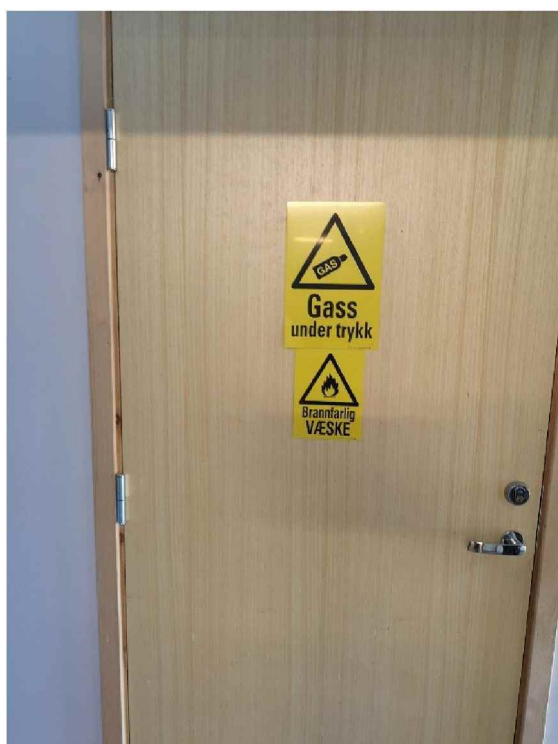
- Det ble ved befaring observert et skilt om gass under trykk og skilt om brannfarlig væske på dør i kjeller i bygg B. I dag finnes ikke dette i rommet. Det ble enighet om at skiltene tas ned.

Skilt som må fjernes.

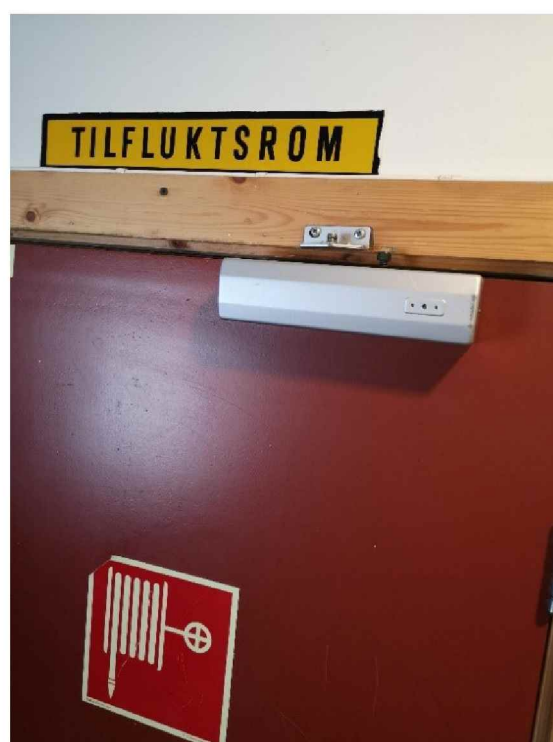
- Det ble ved befaring i bygningen avdekt flere mørke ledelys og defekte dørpumper på flere branndører. Dette er forhold som burde ha vært avdekket ved huseiers ettersyn av bygningsdeler. Egenkontrollsystemet må forbedres slik at det fanger opp tilsvarende mangler i framtiden. Vi ber om dokumentasjon/bilde som viser at defekte dørpumper og mørke ledelys er utbedret, jf. forskrift om brannforebygging § 10.

Defekt dørpumpe.

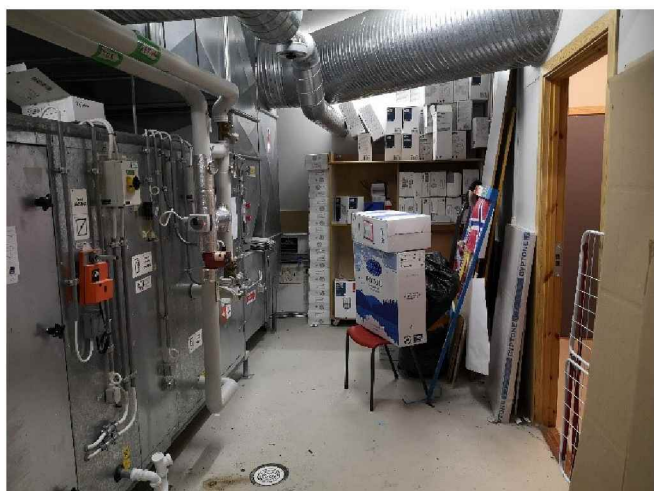
Lagring teknisk rom.

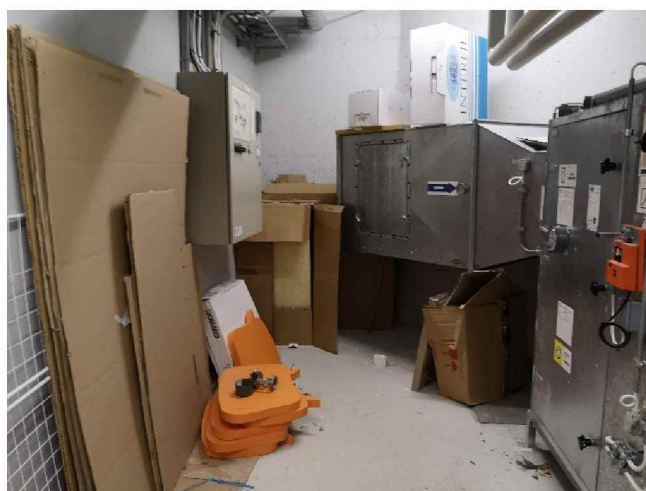
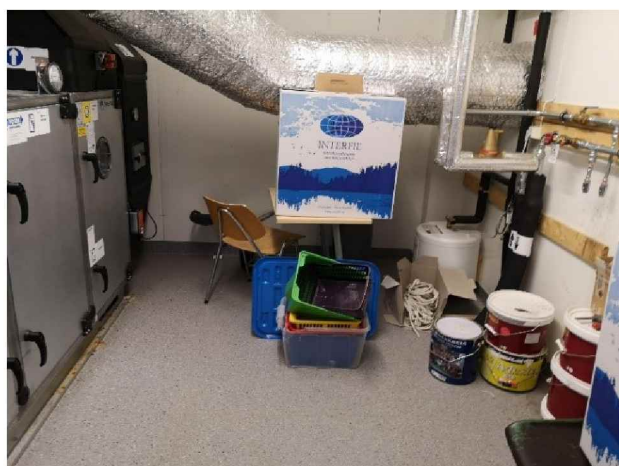
Lagring teknisk rom.

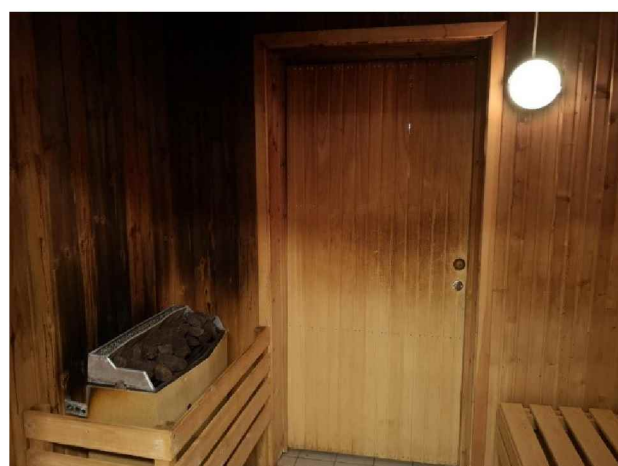
Badstue som må risikovurderes.

Det kunne ikke fremlegges en risikovurdering for Stadsbygd skole. Risikovurdering ble også etterspurt i forkant av tilsynet. Det må utarbeides en risikovurdering for skolen og alle ansatte bør få muligheten til å delta i dette arbeidet. Det skal også utarbeides tilhørende planer og tiltak for å redusere risikoforholdene av objektet.

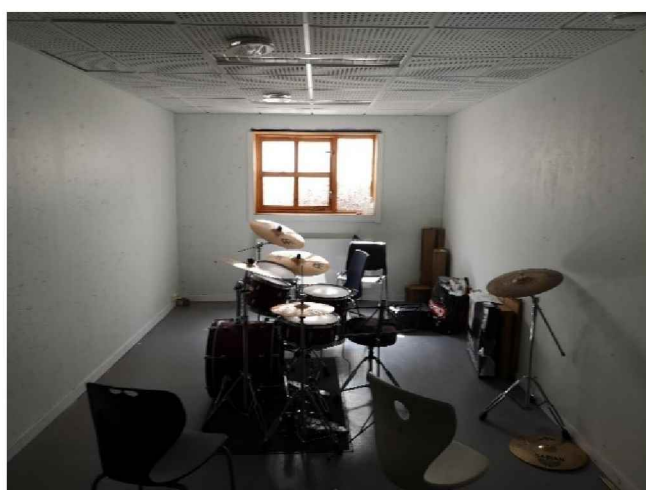
Blokkert rømningsvei utenfor rømningsvindu.

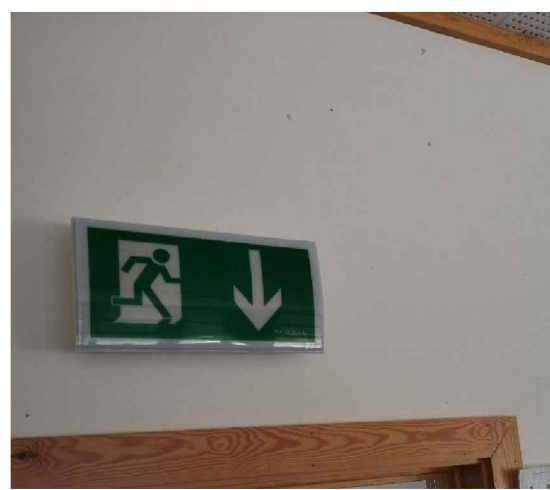
Mørkt ledelys.
