**Håggåveien 1 - 5054/272/36 – Testmann Minne skole - Tilsynsrapport med varsel om pålegg**

## TILSYNSRAPPORT

for Testmann Minne skole

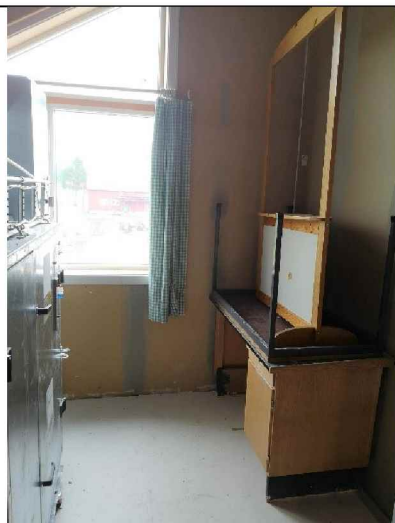
- Under tilsynet ble det avdekt lagring i flere tekniske rom på skolen. Tekniske rom skal ikke brukes som lager. Det ble enighet om at gjenstandene som er lagret her, skal fjernes. Vi ber om å få oversendt dokumentasjon på at dette er gjennomført.
- Det ble ved tilsyn avdekt at det lagres store mengder papirer og PC-utstyr i kontor/datarom for IKT. Det ble observert så mye lagring at det ved tilsyn var vanskelig å ferdes i rommet. Rommet er detektert, men på grunn av den store brannbelastningen rommet vil ha under en eventuell brann, må all overflødig lagring fjernes. Vi ber om dokumentasjon/bilde på dette.
- Ved tilsynet ble det avdekt lagring i rom under bassenget, blant annet en stor mengde materialer. Lagringen her må begrenses på grunn av stor brannbelastning.

Lagring teknisk rom

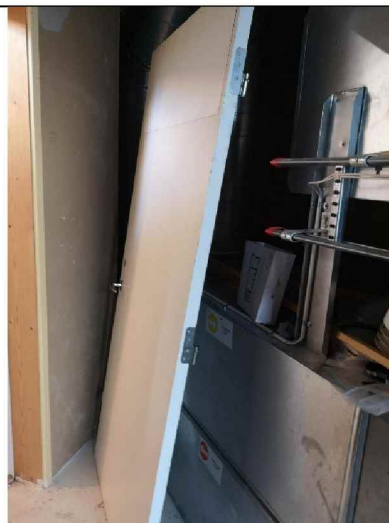
Lagring teknisk rom

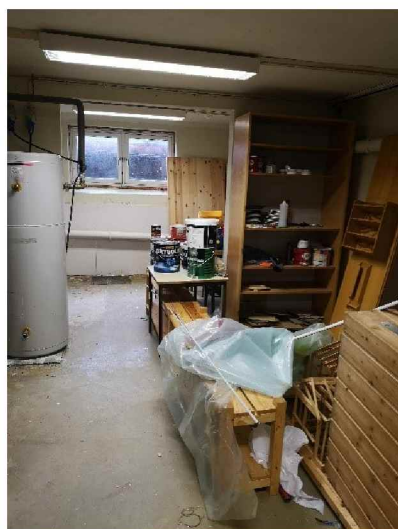
Lagring teknisk rom

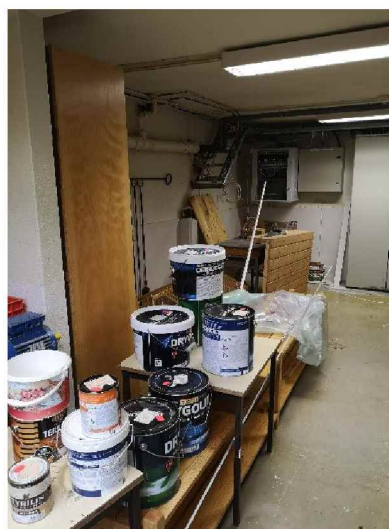
Lagring teknisk rom

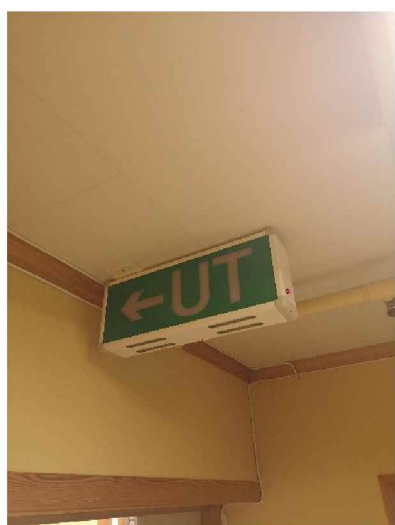
- Det ble ved tilsyn avdekt at det mangler branndør fra rom under basseng og inn til rømningsvei. Eier informerte om at det er bestilt flere branndører etter at dette ble avdekt som avvik i overordnet brannstrategi, utarbeidet av Rambøll. Eier informerer i en e-post den 15.09.2020 at døren er bestilt og forventet levering er i uke 42. Døren må installeres umiddelbart etter levering.
- Det ble ved befaring i bygningen avdekt ett mørkt ledelys i trapperom i gammelbygget. Dette er ett forhold som burde ha vært avdekket ved huseiers ettersyn av bygningsdeler. Egenkontrollsystemet må forbedres slik at det fanger opp tilsvarende mangler i framtiden.

Mørkt ledelys

Vi ber om dokumentasjon/bilde som viser at ny branndør er installert og mørkt ledelys er utbedret, jf. forskrift om brannforebygging § 10.
