## Leksvik Helsetun Strandheim: Rutinekontroll utført 25.04.2019 av Kontroll &amp; Rådgivning AS

Bygning: Strandheim

Internt saksnr: 5679.02

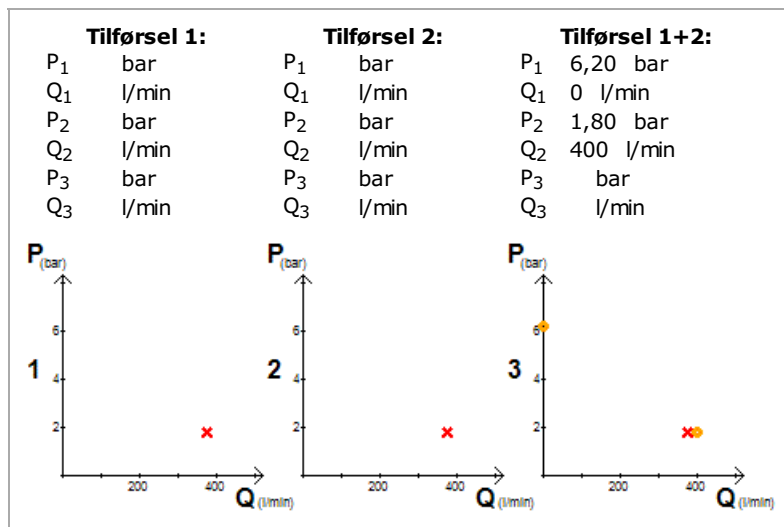
**P/Q-graf:**

Det forelå ikke dokumentert krav til trykk og mengde for anlegget, men det er oppgitt et krav som synes å være tatt fra preaksepterte tabeller for fareklasse OH-1. Dette er trolig rikelig høyt i forhold til at dette er et boligsprinkleranlegg.

Måling utført i 2010 viser at forsyninga den gang lå noe under kravet.

Kapasitetsmåling utført ved sentralen i "nybygget" viser at vannforsyningen i området vil kunne tilfredsstille dette anlegget med god margin.
