Norges  
vassdrags- og  
energidirektorat

Vår dato: 19.10.2020  
Vår ref.: 201307850-75  
Arkiv: 517  
Deres dato:  
Deres ref.:

## **Fosen Vind DA – rapport etter inspeksjon 2. september 2020 – Kvenndalsfjellet vindkraftverk, Åfjord kommune, Trøndelag fylke.**

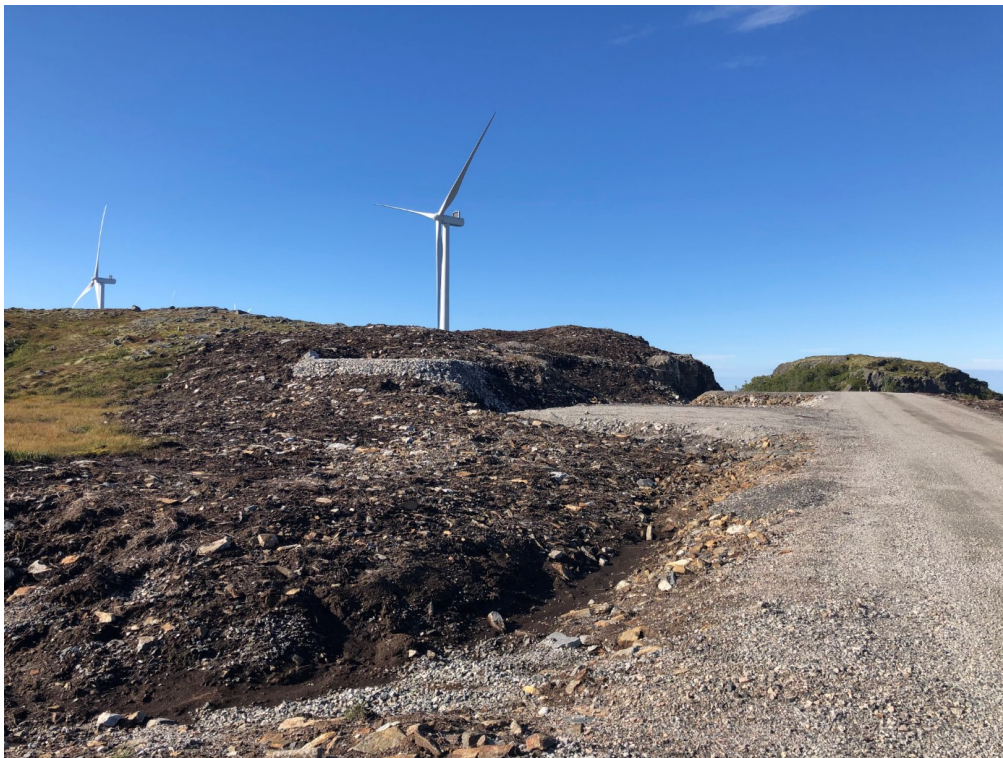
Hjelpekranplasser i tilknytning til oppstillingsplassene er ofte anlagt som kvadratiske «utposninger» på veiene, og er ofte ganske synlige i landskapet, se bilder under. Vi så også en del «bomputer» i anlegget. Dvs. opparbeidede grusplasser i terrenget som turbindelene kan hvile mot før de monteres. Det er også etablert en del vendehammere for at de lange transportene skal kunne snu i anlegget. Konsesjonær opplyste at flere av disse anleggene antakelig ikke vil bli brukt i driftsperioden.

Figur 2: Bildet viser bompute (grusflate litt opp i terrenget under turbinen til høyre) og hjelpekranplasser til venstre for veien. NVE oppfordrer konsesjonær til å fjerne og arrondere denne typen arealbruk Foto: NVE.

NVE anser hjelpeanleggene som midlertidig arealbruk og oppfordrer til at disse fjernes eller arronderes slik at arealbruken i anlegget blir så liten så mulig. NVE vil ikke pålegge fjerning av samtlige hjelpekranplasser, bomputer og vendehammere, men mener utbygger bør gå gjennom de enkelte inngrepene og vurdere om noen av disse kan fjernes og terrenget istandsettes. Det kan også vurderes om en avrunding av kantene eller noe endring av form kan gjøre at inngrepene blir mindre visuelt eksponert. For eksempel kan hjelpekranplasser «dras sammen» mot kranoppstillingsplasser, og terrasserende hjelpekranplasser i hellende terreng kan formes til å mer følge terrenget mv.

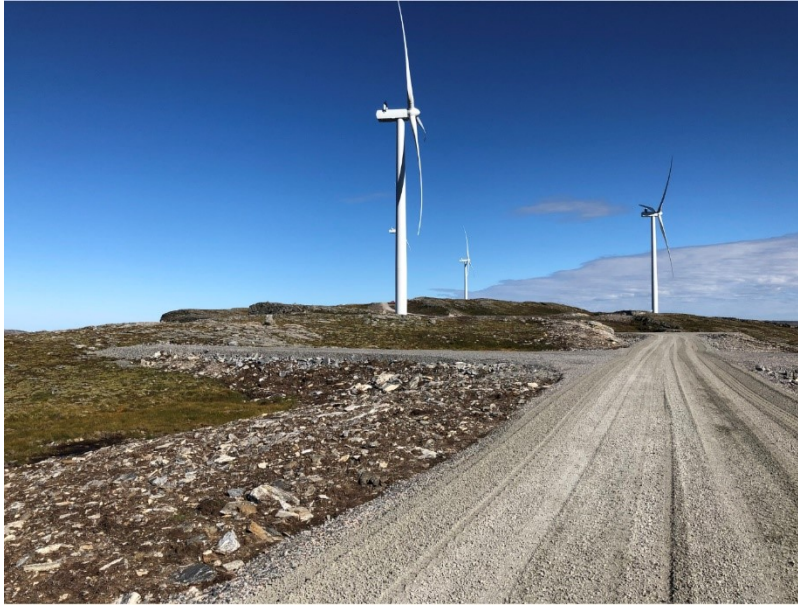
Figur 3: Eksempel på vendehammer. Foto NVE.

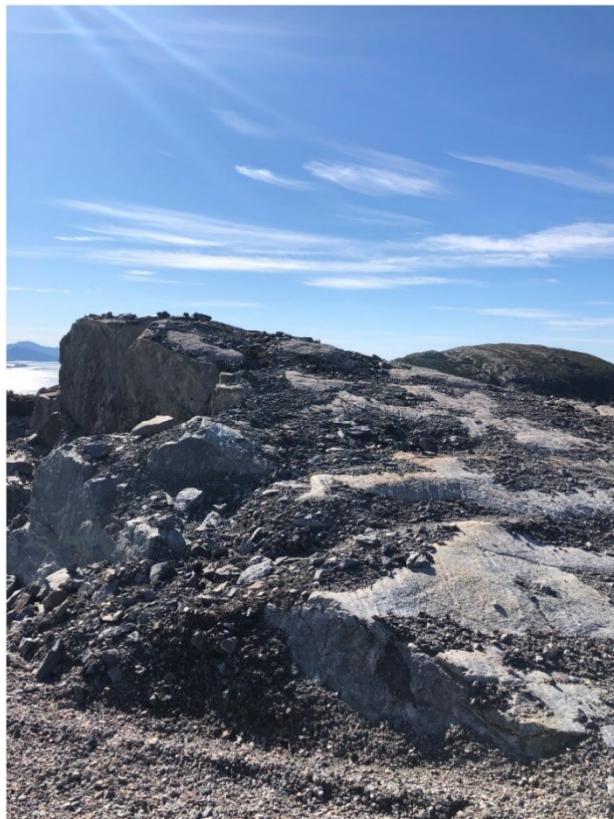
I anlegget er det en del bart fjell hvor det naturlig ligger løse steiner i ulik størrelse oppå. Flere steder har anleggsarbeidene medført spredning av stein og grus utenfor veier, oppstillingsplasser mm., og dette gir et unaturlig uttrykk. NVE mener derfor konsesjonær må gjøre en vurdering av hvilke områder som skal ryddes. Dette kan gjøres ved spyling, børsting el.

Figur 4: Bildet viser stein og grus på bart fjell. NVE mener massene bør fjernes for å gi et bedre helhetsinntrykk. Foto: NVE.

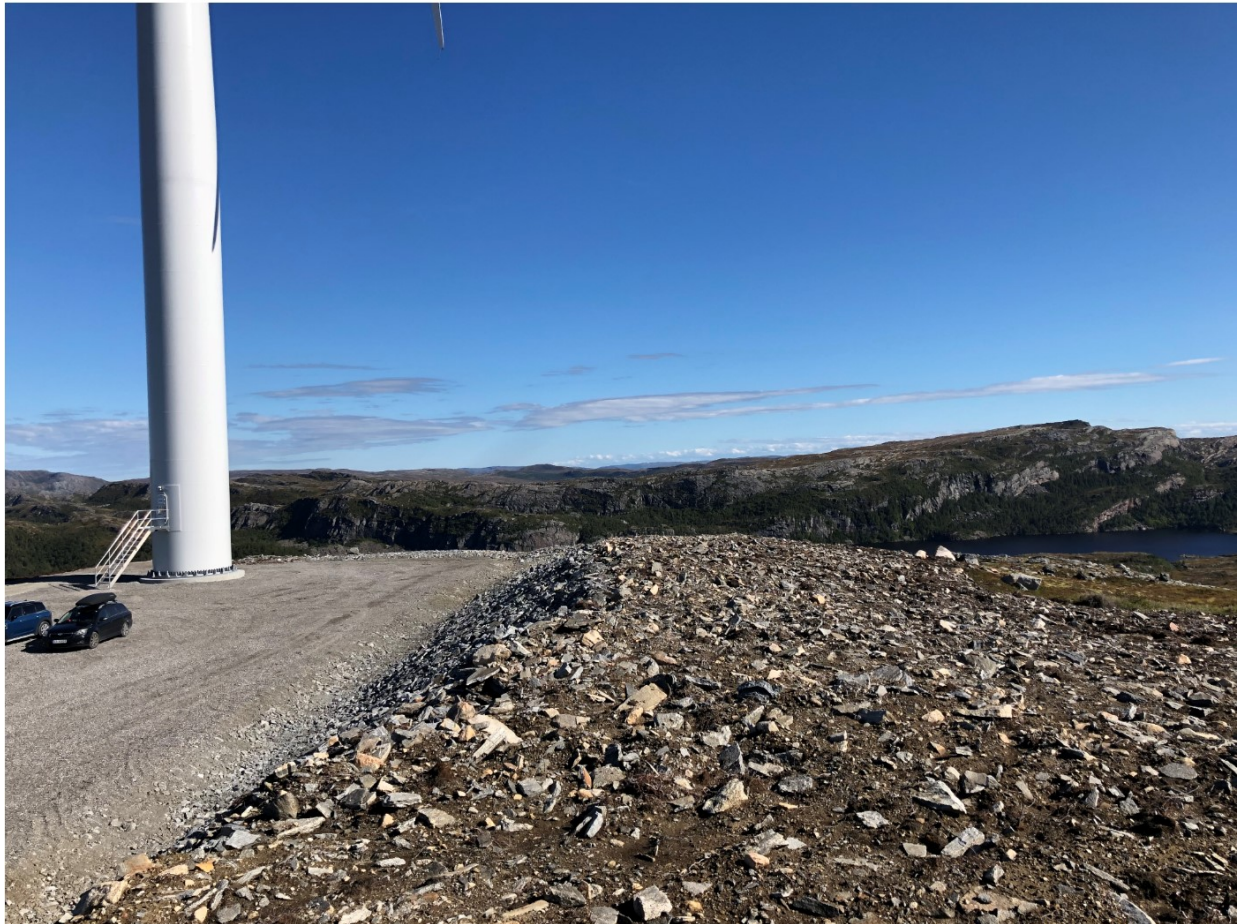
Ved turbinpunkt E06 så vi et eksempel på at det var mye sprengstein ut over et større areal, se bilde under. Her har det blitt arrondert ved å legge vekstmasser over sprengsteinen. NVE mener sprengsteinen i utgangspunktet burde vært ryddet opp, men siden dette allerede er arrondert vil det være vanskelig å få tak i vekstmassene som er lagt ut uten at store deler går tapt. Det er en skjæring fra toppen av området med sprengstein og vekstmasser ned mot oppstillingsplassen. Denne skjæringen består av stein og løsmasser, og har en noe brå overgang mot feltet med sprengstein. NVE mener konsesjonær skal runde av kanten på skjæringen og jevne ut overgangen mot sprengstein/vekstmasser. Dette vil gi et roligere inntrykk av anlegget ved E06.

Figur 5: Areal ved E06 hvor det har kommet en del sprengstein ut i terrenget. Gjelder også areal utenfor bildet til høyre. Foto: NVE.

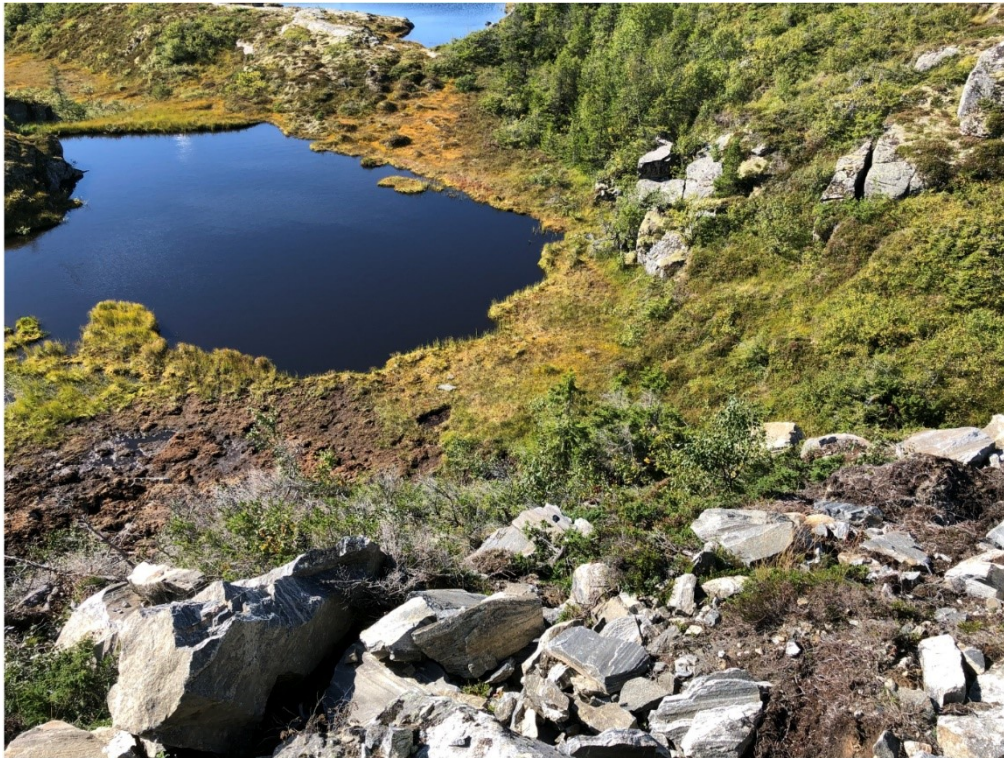
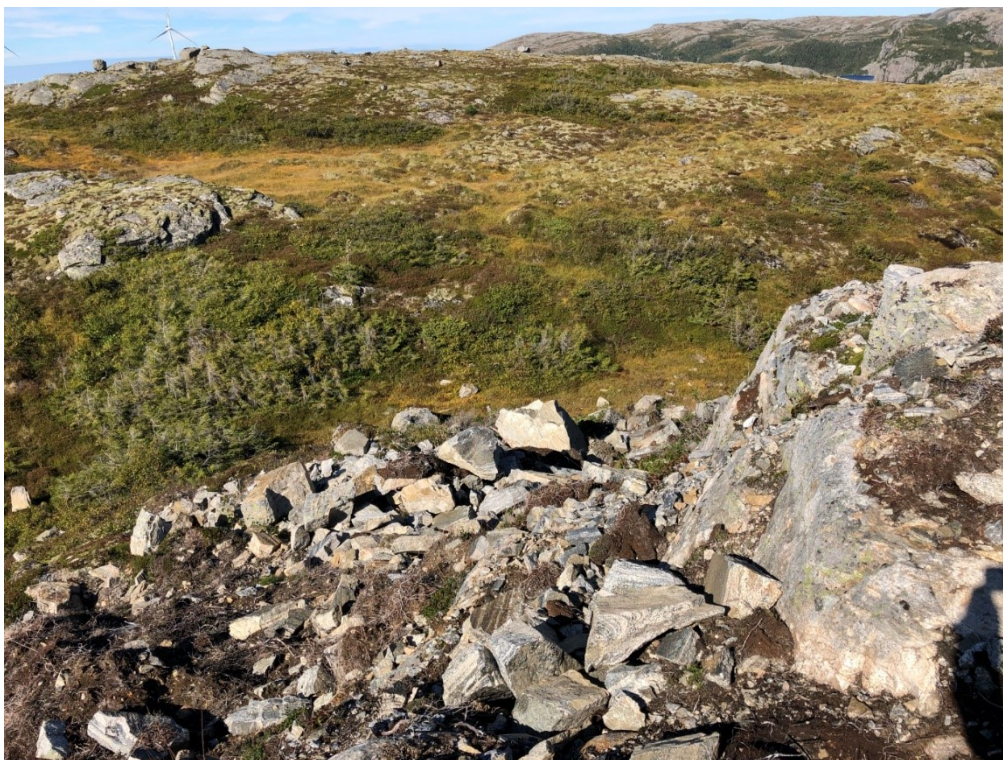
Ved turbin E01 var det mye sprengstein i store fraksjoner ned i en dal, se bilder under. Kongsneskonsernet kommenterte at dette kunne ryddes manuelt for å få fram vekstjorda bedre. NVE er enig i at dette må istandsettes bedre for å framheve vekst og for å få oppnå et ryddigere uttrykk.

Figur 6: Bildet viser sprengstein ned i liten dal ved turbin E01. Foto: NVE.

Figur 7: Bildet viser sprengstein ned i liten dal ved turbin E01. Foto: NVE.

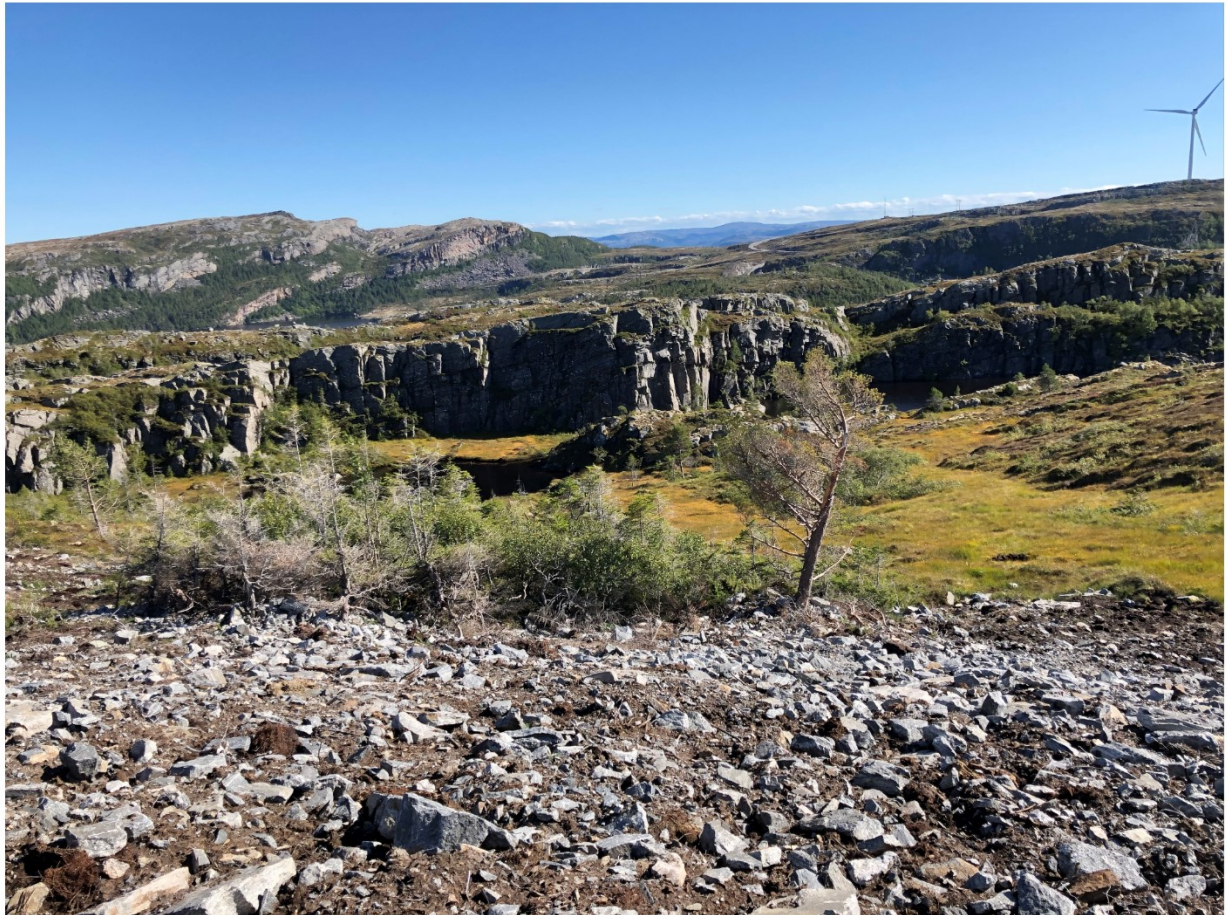
På sørsiden av veien øst for E02 er det i dag en lang fylling. Her er det mye sprengstein ute i terrenget og ned mot et felt med vegetasjon, se bilde under. NVE mener at konsesjonær må rydde opp i sprengsteinen her. Ved å fjerne sprengsteinen vil vekstjorda komme bedre fram, samtidig som det skapes en mykere overgang mot de gjenlevende buskene. Det vil legge til rette for reetablering og bedre overlevelse av vegetasjonen.

Figur 8: Bildet viser sprengstein på fylling langs vei øst for E02. Steinen ligger veltet mot vegetasjonen. Dette mener NVE må ryddes opp i. Foto: NVE.

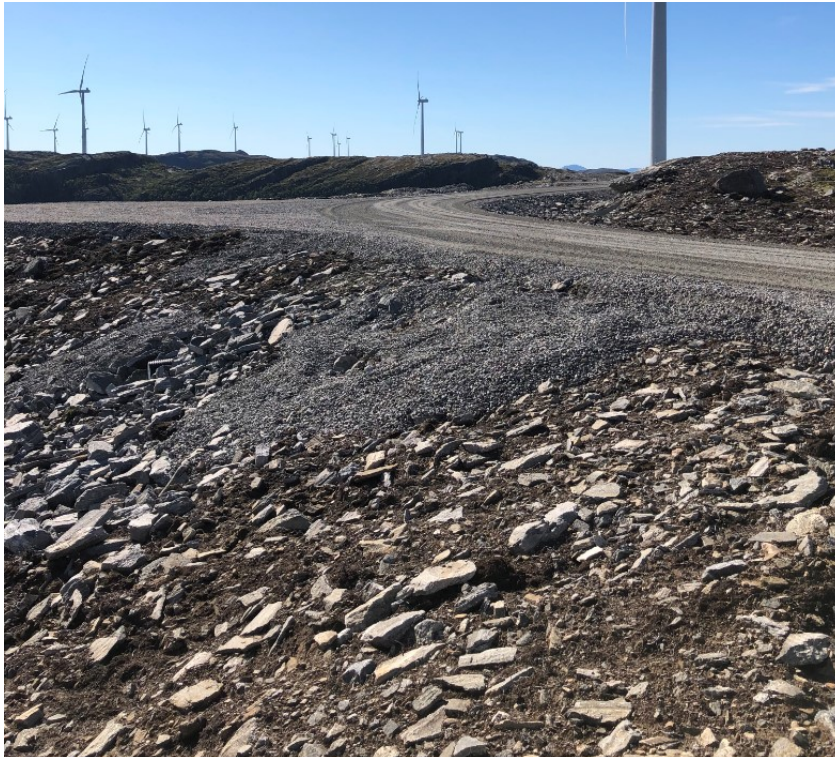
Stedvis i anlegget så vi at det lå hauger med grus ut på fyllinger/ut i terrenget, se bilde under. Dette ble vi fortalt var forårsaket av brøyting av veiene mens anlegget bygges, hvor behovet for å komme ned på barmark er større enn i driftsperioden, og grusen måkes ut i terrenget. NVE mener grusansamlingene utenfor veiene gir et uryddig uttrykk av anlegget og gir dårligere vilkår for revegetering der forholdene ligger til rette for det. NVE ber om at Fosen Vind arronderer og rydder opp i dette enten ved å fjerne grusen, eller ved å legge på toppmasser om dette er tilgjengelig.

Figur 9: Eksempel på grusansamling ut på fylling/i terreng forårsaket av brøyting. Foto: NVE.

NVE vil framheve at hvis det er fare for spredning av veigrus ut i terrenget ved brøyting i anleggsfasen, bør istandsetting av veikanter med vekstmasser avvente til behovet for brøyting i anleggsfasen er over.

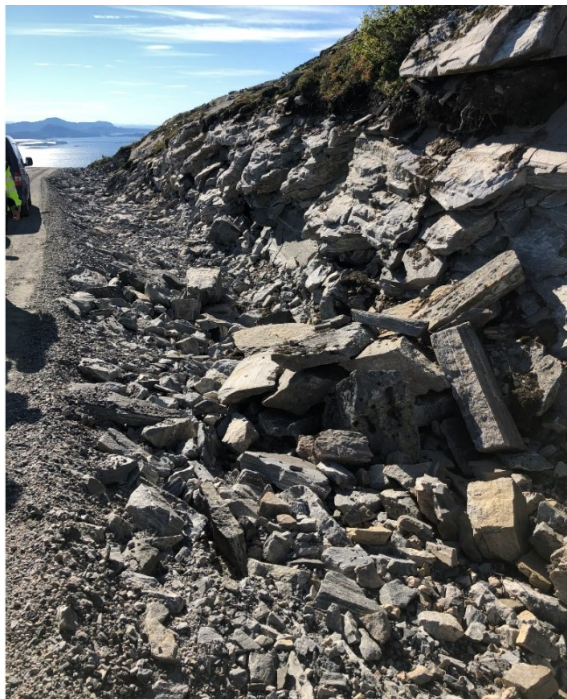
Vi så også noen eksempler på at det lå en del stor stein i grøftene, se bilde under. NVE mener konsesjonær skal rydde opp i dette slik at grøften får et bedre helhetsinntrykk og at overgangen fra vei mot terreng blir ryddigere.

Figur 10: Eksempel på stor stein i grøft som NVE mener skal ryddes for å få en bedre overgang mellom vei og tilleggende terreng. Foto: NVE.

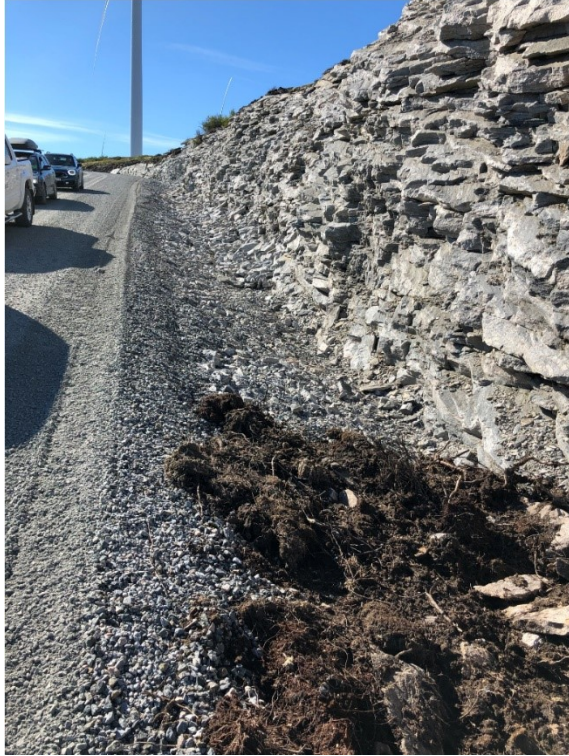
Stedvis så vi at istandsettingsarbeidene hadde medført noen uheldige overganger mellom toppmasser og grus/stein, se bilde under. NVE mener overgangene bør viskes ut mer ved for eksempel å dra vekstmassene mer ut over steinene/grusen slik at overgangen blir mindre brå.

Figur 11: Bildet viser eksempel på en grøft hvor det lagt toppmasser nedi. NVE mener overgangen mellom toppmassene og grus/pukk/stein bør jevnnes mer ut. Foto: NVE.
