# Åfjordskroa og Åfjord rådhus, Åfjord kommune

Miljøkartlegging

DATO / REVISJON: 14. januar 2020 / 00

DOKUMENTKODE: 10215505-RIM-RAP-001

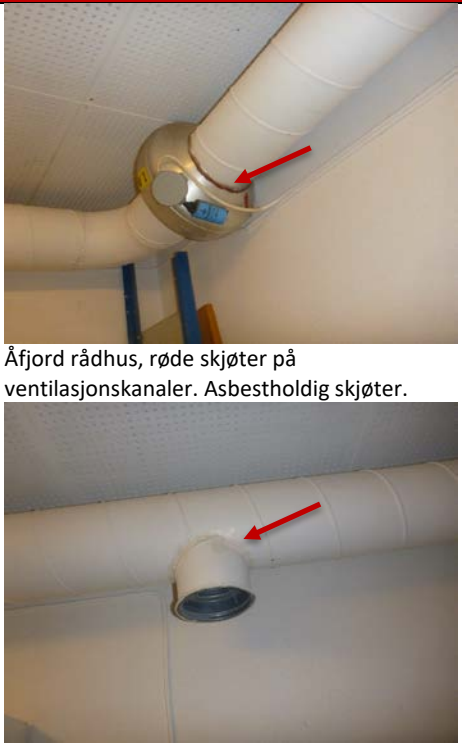
| Bygningsmateriale | Beskrivelse | Bilde |
|---|---|---|
| <b>Skjøter på ventilasjonskanaler</b> | <p><b>Åfjord rådhus:</b> Det er registrert røde skjøter på ventilasjonskanaler lagerrom og gang i betongbygget som skal rives. Noen av disse var overmalt. Basert på erfaring antas skjøtene å inneholde asbest.</p> <p>Antall skjøter er usikkert, da deler av ventilasjonen er malt. Malte skjøter må sjekkes før riving.</p> <p>Alle røde skjøter på ventilasjonskanalene som skal rives håndteres som asbestholdig.</p> | <p>Åfjord rådhus, røde skjøter på ventilasjonskanaler. Asbestholdig skjøter.</p> <p>Åfjord rådhus, antas røde skjøter på ventilasjon under hvitmaling (asbestholdig skjøter).</p> |

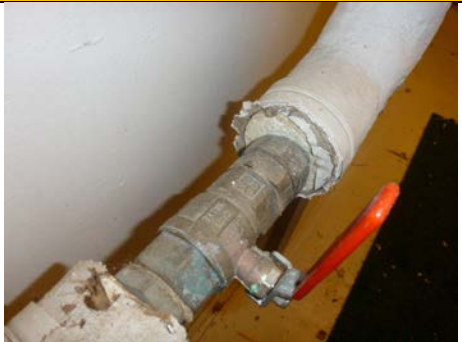
| Bygningsmateriale | Beskrivelse | Bilde |
|---|---|---|
| Skjøter på ventilasjonskanaler | <p><b>Åfjord rådhus:</b> Det er ikke påvist asbest i prøvetatt rørisolasjon, jf. prøve ÅF6. Registrert rørisolasjon er isopor, med papp og gips eller plast rundt.</p> <p>Isoporen er påvist å være farlig avfall mhp. bromerte flammehekkere, se kapittel 5.6.</p> | <p>Åfjord Rådhus. Rørisolasjon – ikke påvist asbest.</p> |

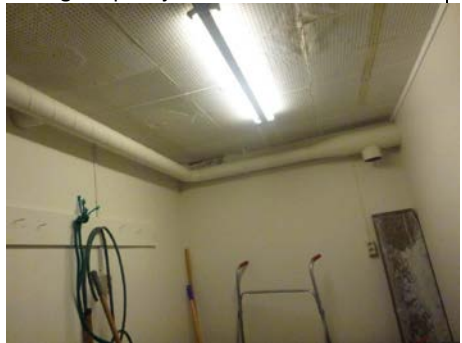
| Bygningsmateriale | Beskrivelse | Bilde |
|---|---|---|
| EE-avfall generelt i hele bygningsmassen | <p>Omfatter hele det elektriske anlegget. Ledninger, sikringsskap, kontakter, brytere, sparepærer, lysrør osv. som omfattes av arbeidene. Som EE-avfall regnes også kabelkanaler, trekkerør til skjulte installasjoner samt veggbokser og andre koblingsbokser.</p> <p>Sparepærer og lysstoffrør inneholder kvikksølv. Disse må tas ut av armaturen og håndteres forsiktig i egne beholdere/containere slik at de ikke knuses.</p> <p>Alt demonteres fra bygget uten at det knuses, legges i egnede enheter, f.eks. pallebur. Sparepærer og lysrør skal leveres i egne beholdere.</p> <p>Avfallet leveres til godkjent mottak som EE-avfall.</p> | <p>Sikringsskap i Åfjordskroa.</p> <p>Lysør i Åfjord rådhus.</p> |

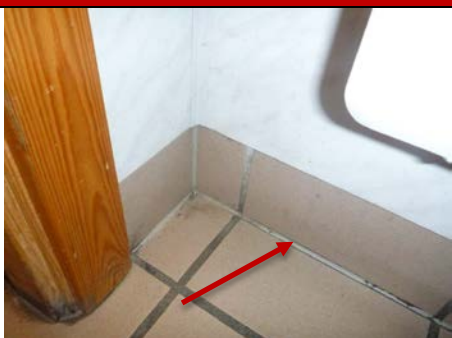
| Bygningsmateriale | Beskrivelse | Bilde |
|---|---|---|
| <b>Fugemasse</b> | <p><b>Åfjordskroa:</b> Det er registrert fugemasse langs flisgulvet i første etasje.</p> <p>Fugemasse kan inneholde mykgjørere som klorparafiner og/eller ftalater. Fugemassen er for ny til å inneholde PCB.</p> <p>All fugemasse som påtreffes under rivingen, skal fjernes og leveres til godkjent mottak som organisk avfall med halogener.</p> | <p>Åfjordskroa. Fugemasse langs flisgulv.</p> |

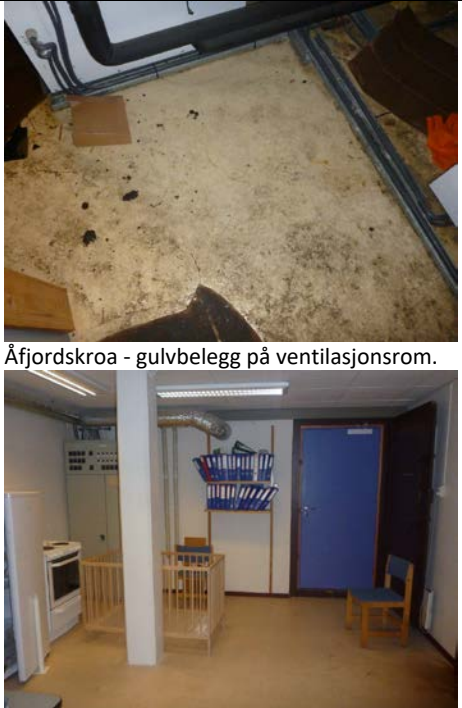
| Bygningsmateriale | Beskrivelse | Bilde |
|---|---|---|
| <b>Gulvbelegg av vinyl</b> | <p>Det er registrert gulvbelegg av vinyl på følgende steder:</p> <ul style="list-style-type: none"> <li>Ventilasjonsrom i 2.etg. i <b>Åfjordskroa</b></li> <li>Vaktmesterkontor og telefonsentral i <b>Åfjord rådhus</b>.</li> </ul> <p>Gulvbelegg av vinyl, samt eventuelt lim på betong, fjernes og leveres til godkjent mottak som farlig avfall mhp. ftalater.</p> | <p>Åfjordskroa - gulvbelegg på ventilasjonsrom.</p> <p>Åfjord rådhus - gulvbelegg på vaktmesterkontor.</p> |

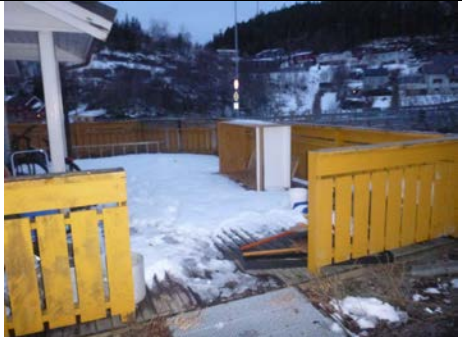
| Bygningsmateriale | Beskrivelse | Bilde |
|---|---|---|
| CCA-impregnert trevirke | <p>Gjennom XRF-måling er det påvist CCA-impregnert trevirke følgende steder i tilknytning til <b>Åfjordskroa</b>:</p> <ul style="list-style-type: none"> <li>• Platt med gelender på nordsiden</li> <li>• Stolper til overbygg på inngangsparti på nordsiden</li> <li>• Lem på bakken på vestsiden</li> <li>• Benker med bord utvendig på østsiden</li> </ul> <p>CCA-impregnert trevirke samles sammen og leveres til godkjent mottak som farlig avfall.</p> <p><i>Kommentar:</i><br/> <i>Kledning på bygget er ikke impregnert, mens platten på sørsiden er påvist å være kobber-impregnert. Dette kan håndteres som ordinært avfall, jf. rubrikk om «behandlet trevirke».</i></p> | |
| | | Trevirke i platt og gelender på nordsiden. |

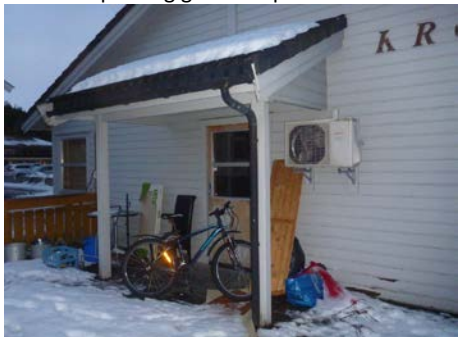
| Bygningsmateriale | Beskrivelse | Bilde |
|---|---|---|
| | | Trevirke i stolper i overbygg. |

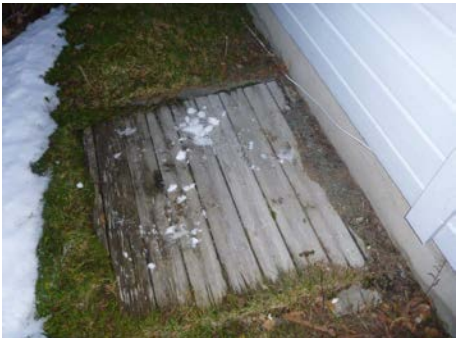
| Bygningsmateriale | Beskrivelse | Bilde |
|---|---|---|
| Behandlet trevirke - ikke farlig avfall | <p>Malt/behandlet trevirke skal håndteres adskilt fra ubehandlet trevirke. Kledningen på <b>Åfjordskroa</b> er ikke impregnert.</p> <p>Trevirke i platt på sørsiden er som nevnt kobber-impregnert, og håndteres som ordinært avfall.</p> <p>Behandlet trevirke, inkl. kobber-impregnert trevirke, sorteres ut som egen fraksjon og leveres til godkjent mottak for forbrenning i godkjent forbrenningsanlegg.</p> | |
| | | Trevirke i lem utvendig. |

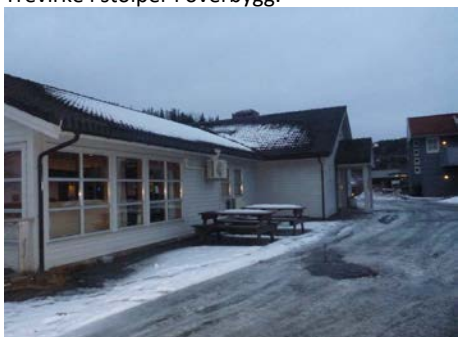
| Bygningsmateriale | Beskrivelse | Bilde |
|---|---|---|
| | | Trevirke i benker med bord utvendig. |

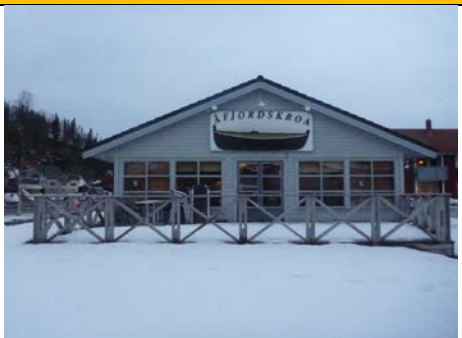
| Bygningsmateriale | Beskrivelse | Bilde |
|---|---|---|
| Behandlet trevirke - ikke farlig avfall | | |
| | | Kledning og platt med gelender på sørsiden. |

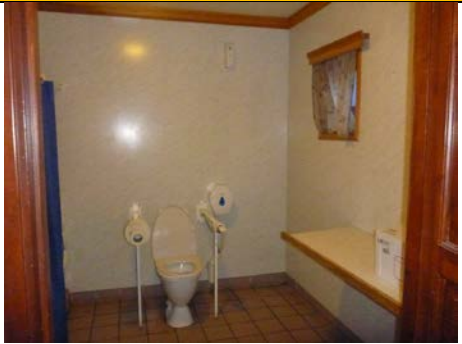
| Bygningsmateriale | Beskrivelse | Bilde |
|---|---|---|
| <b>Baderomspanel</b> | Det ble registrert «baderomspanel» på vegger på toaletter og kjøkken i <b>Åfjordskroa</b> . Det er ikke påvist pentaklorfenol i platene, jf. prøve ÅK2, og disse kan håndteres som ordinært avfall | <p>Baderomsplater på bad.</p> |

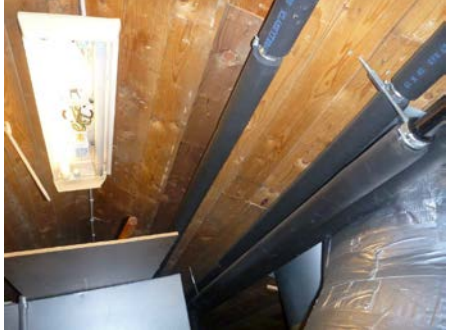
| Bygningsmateriale | Beskrivelse | Bilde |
|---|---|---|
| | | <p>Åfjordskroa. Cellegummi rundt rør på ventilasjonsrom.</p> |

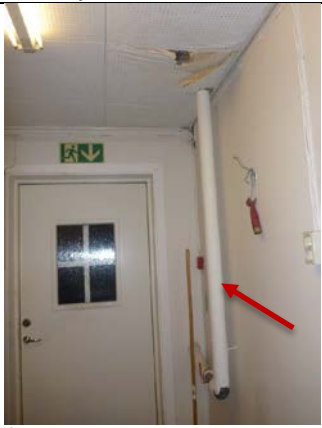
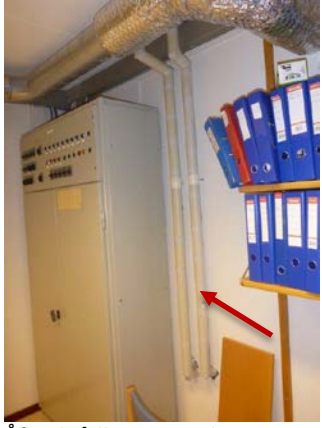
| Bygningsmateriale | Beskrivelse | Bilde |
|---|---|---|
| Isolasjon av isopor | <p><b>Åfjord rådhus:</b> Det er registrert rørisolasjon av isopor i gang og vaktmesterkontor. Isoporen er dekket av papp og gips eller plast. Basert på målinger med XRF vurderes isoporen å være farlig avfall mhp. bromerte flammehemmere.</p> <p>All rørisolasjon av isopor leveres til godkjent mottak som farlig avfall mhp. bromerte flammehemmere.</p> | <p>Åfjord rådhus. Rørisolasjon av isopor.</p> <p>Åfjord rådhus. Rørisolasjon av isopor.</p> |

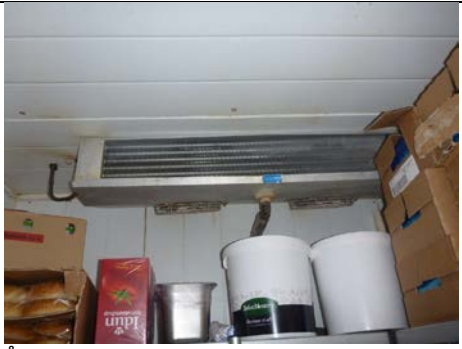
| Bygningsmateriale | Beskrivelse | Bilde |
|---|---|---|
| Isolasjon av PUR-skum | <p><b>Åfjordskroa:</b> Det er et kjølerom på kjøkkenet hvor vegger og himlingsplater er isolert med PUR-skum.</p> <p>PUR-skum produsert frem til og med 2003 inneholder KFK/HKFK som gjør at isolasjonen er farlig avfall. Kjølerommet antas å være etablert før 2003.</p> <p>Platene demonteres hele og leveres inn til godkjent mottak som farlig avfall.</p> | <p>Åfjordskroa. Vegger og himlingsplater i kjølerom isolert med PUR-skum.</p> |

| Kapittel | Stoff og bygningmateriale | Fjerning, håndtering og levering | Avfallstoffnr/<br>EAL-kode | Ca. mengde |
|---|---|---|---|---|
| 5.6 | KFK-/HKFK i PUR-skum | Fjernes og sorteres ut i egen fraksjon. Leveres til godkjent mottak som farlig avfall. | 7157<br>17 06 03 | 500 kg |

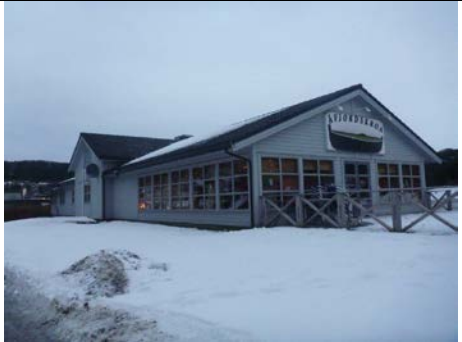
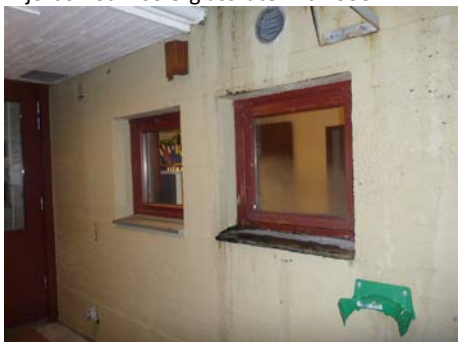
| Bygningsmateriale | Beskrivelse | Bilde |
|---|---|---|
| <b>Vinduer – ordinært avfall</b> | Alle isolerglassrutene i <b>Åfjordskroa</b> er produsert i 1993, mens isolerglassruter i <b>Åfjord rådhus</b> er produsert i 2006 og 2014 (dør). | |
| | Isolerglassruter produsert etter 1990 leveres inn hele til godkjent mottak som ordinært avfall.<br><br>Fugemassen i seg selv antas å være farlig avfall, og dersom rutene knuses skal deler med fugemasse leveres inn som farlig avfall til godkjent mottak. | <br>Åfjordskroa - isolerglassruter fra 1993.<br>Åfjord rådhus - isolerglassruter fra 2006. |

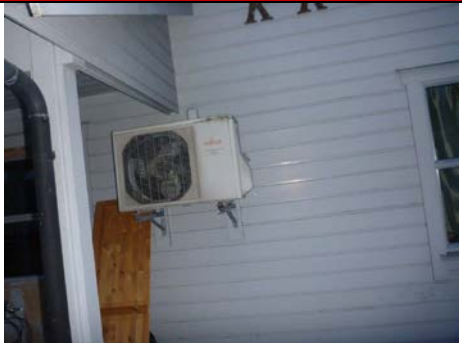
| Bygningsmateriale | Beskrivelse | Bilde |
|---|---|---|
| <b>Varmepumpe/kjøleenhet med kjølemedie</b> | <b>Åfjordskroa:</b> Det er registrert fire varmepumper/kjøleenheter i bygget.<br><br>Kuldemedium er R410A og R32, med en mengde fra 1 – 1,4 kg pr. maskin.<br><br>Ved sanering av enhetene, skal kuldemedium avtappes av godkjent virksomhet, og leveres til Stiftelsen ReturGass. Maskinene håndteres deretter som EE-avfall. | <br>Åfjordskroa. Varmepumpe på fasaden mot nord. |

| Kapittel | Stoff og bygningmateriale | Fjerning, håndtering og levering | Avfallstoffnr/<br>EAL-kode | Ca. mengde |
|---|---|---|---|---|
| 5.8 | Kuldemedium i varmepumpe/kjøleenhet | Kuldemedium tappes av kuldeentreprenør/kjølemaskinist. Gass leveres til returgass-ordning. Selve utstyret leveres som EE-avfall. | Kuldemedium:<br>1507<br>14 06 01 | 4 stk., 4-5 kg |

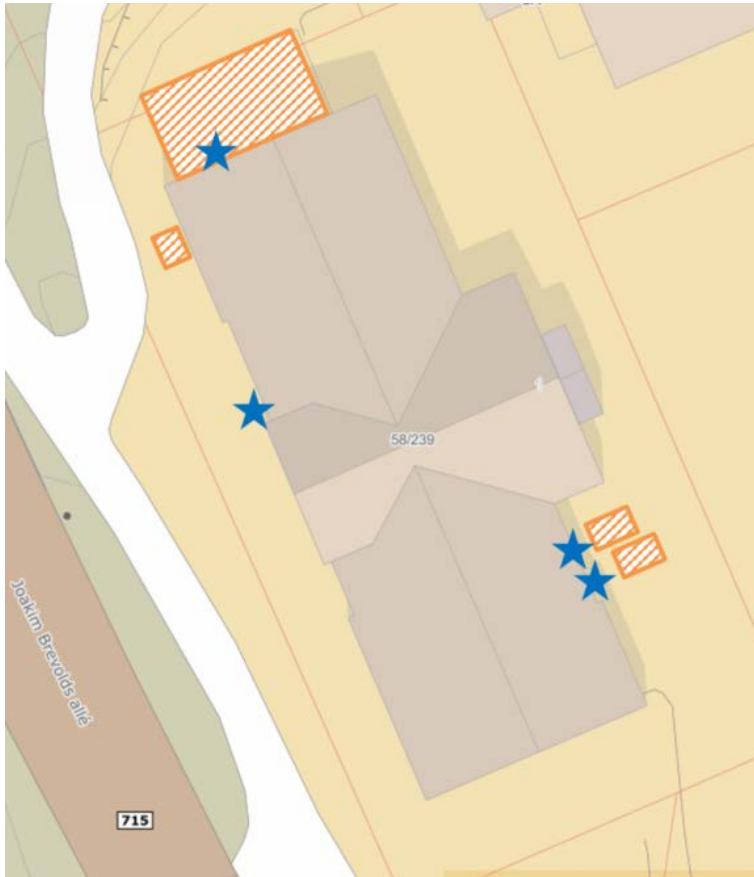
Figur 20 Kartutsnitt av eiendommen ved Åfjordskroa med omtrentlig plassering av farlig avfall.

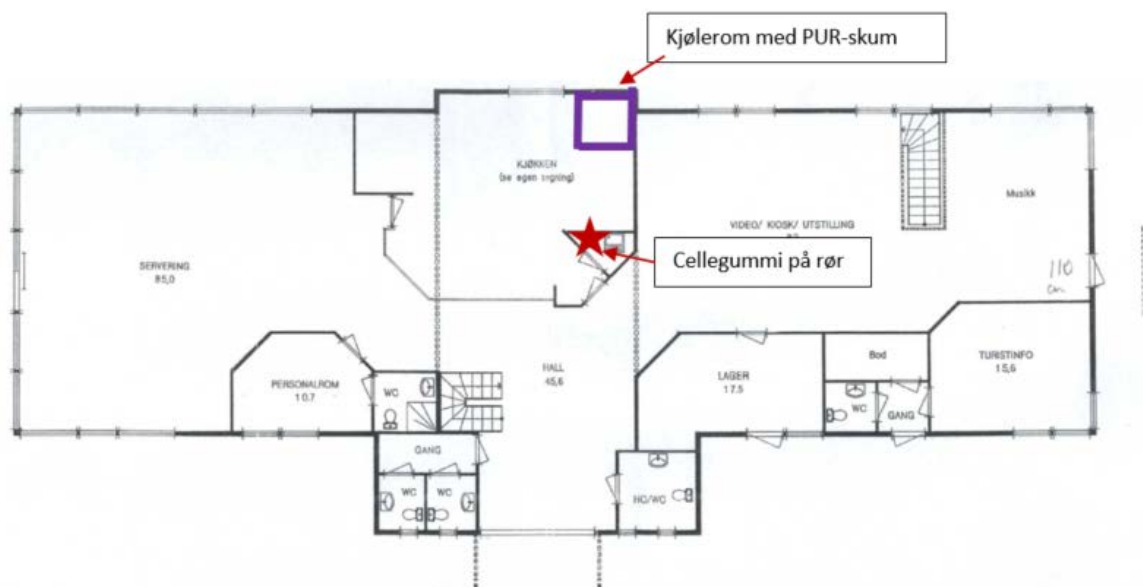
Figur 21 Planskisse av første etasje i Åfjordskroa med omtrentlig plassering av farlig avfall. Fugemasse langs flisgulv er ikke tegnet inn.

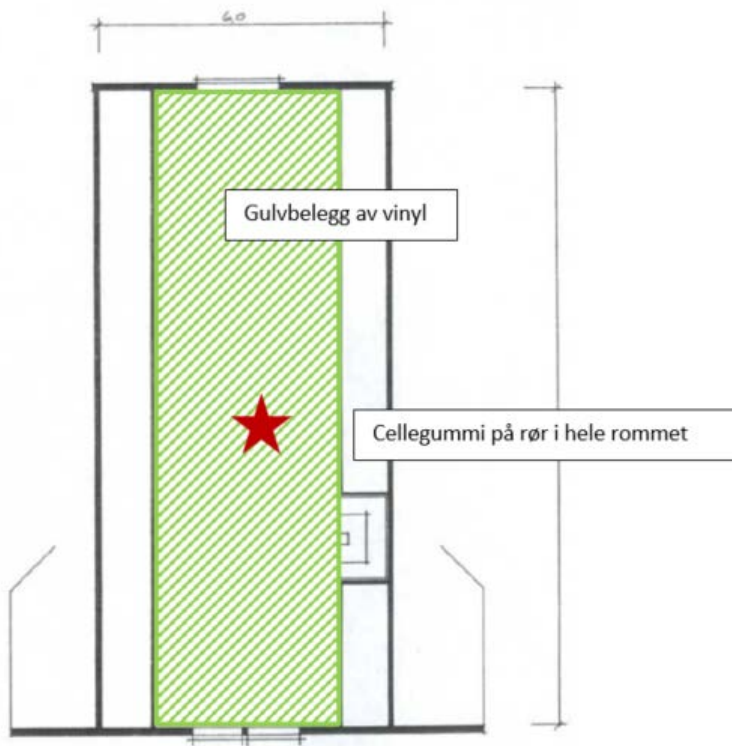
Figur 22 Planskisse av 2. etasje i Åfjordskroa med omtrentlig plassering av farlig avfall.

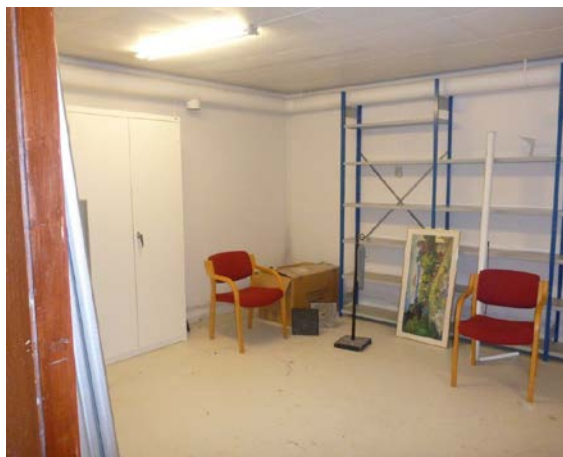
Figur 25 Betonggulv og -vegger i betongbygning i Åfjord Rådhus.

Det er som nevnt tidligere ikke undersøkt om det er benyttet fuktsperre på betongveggene i Åfjord rådhus som ligger under bakkenivå. Dette må undersøkes i forbindelse med rivingen. Dersom det registreres sort beleg/fuktsperre på grunnmuren, må dette prøvetas og som minimum analyseres mhp. PAH. Dersom det påvises høye nivåer av PAH i fuktsperren er det også stor sannsynlighet for forurensede masser langs veggene. Dersom det påvises høye nivåer av PAH i belegget, må dette fjernes og leveres til godkjent mottak iht. klassifisering basert på analyseresultat, evt. leveres hele grunnmuren med beleg til godkjent mottak.
