# Prestegårdslåven, Åfjord kommune

Miljøkartlegging

DATO / REVISJON: 28. januar 2020 / 00

DOKUMENTKODE: 10215505-RIM-RAP-002

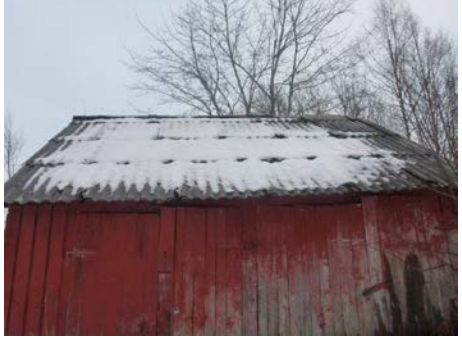
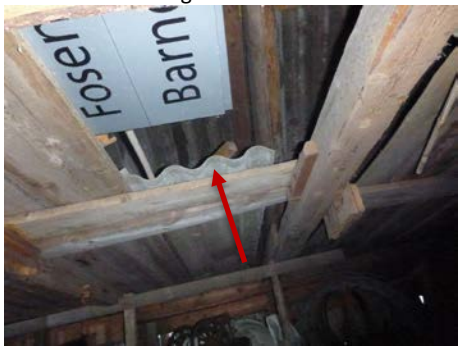
| Bygningsmateriale | Beskrivelse | Bilde |
|---|---|---|
| <b>Taktekking og -plater</b> | <p><b>Skuret:</b><br/>Det er registrert bølgeeternitt på taket på skuret.</p> <p>Det er også registrert løs plate av eternitt inni bygget. Det er mye løsøre i bygget, så det kan være flere forekomster av løsøre med asbest. Dette må hensyntas ved rydding og riving i bygget.</p> <p>Eternitt inneholder asbest. Platene håndteres som asbestholdig.</p> | <p>Skuret – taktekking med asbest</p> <p>Skuret – eternittplate (løsøre)</p> |

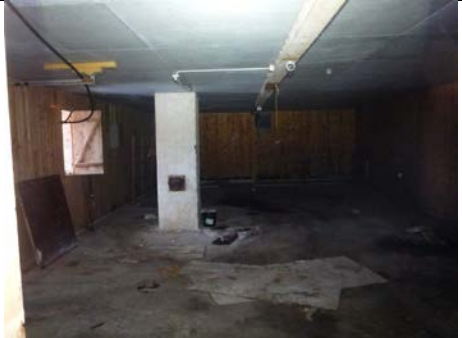
| Bygningsmateriale | Beskrivelse | Bilde |
|---|---|---|
| <b>Himlingsplater</b> | <p><b>Prestegårdslåven:</b><br/>Det er registrert himlingsplater av eternitt i et større rom i østfløya.</p> <p>Himlingsplatene håndteres som asbestholdig.</p> | <p>Asbestholdige himlingsplater i rom i østfløya.</p> |

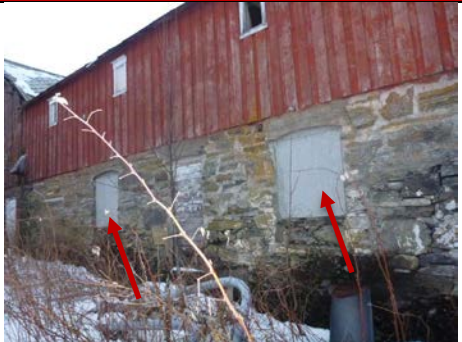
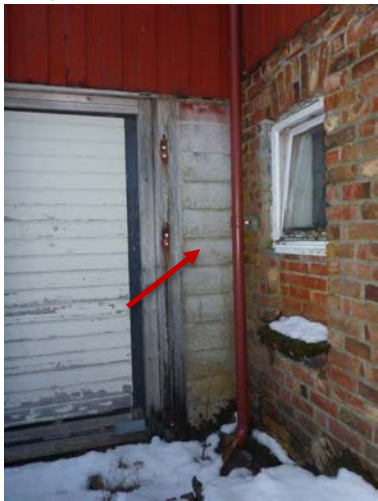
| Bygningsmateriale | Beskrivelse | Bilde |
|---|---|---|
| <b>Plater på vegger</b> | <p><b>Prestegårdslåven:</b><br/>Det er benyttet eternittplater som tetting på enkelte vindusåpninger i fasaden mot øst.</p> <p>Det er også registrert eternittplater på fasaden mot vest, ved garasjeporten.</p> <p>Platene håndteres som asbestholdig.</p> | <p>Prestegårdslåven, eternittplater på fasaden mot øst.</p> <p>Prestegårdslåven, eternittplater ved garasjejør, fasade mot vest.</p> |

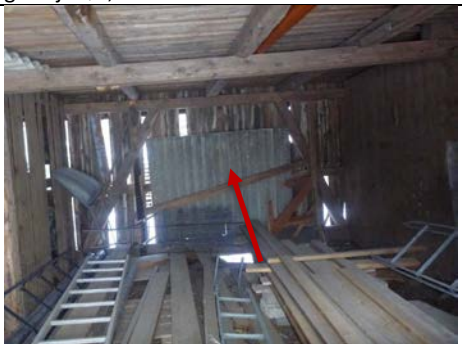
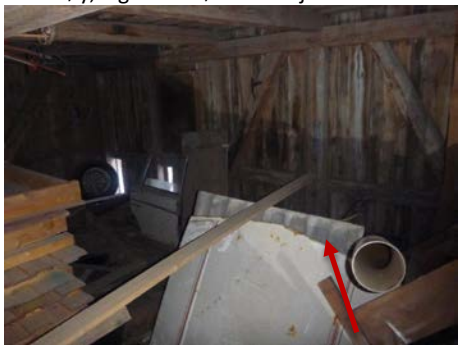
| Bygningsmateriale | Beskrivelse | Bilde |
|---|---|---|
| <b>Løsøre – eternittplater</b> | <p><b>Prestegårdslåven:</b><br/>Det er registrert løsøre av eternitt (asbestholdig) flere steder i bygget. Registrerte forekomster er angitt her, men det må tas høyde for at det også kan være flere skjulte forekomster, da det var svært mye løsøre i bygget.</p> <p>Alle forekomster av eternitt som er registrert er avmerket på skisse i kapittel 6.</p> <p>Det er registrert eternittplater følgende steder i bygget (se bilder):</p> <ul style="list-style-type: none"> <li>• Nordfløy, første etasje i to lagerrom – plate av bølgeeternitt</li> <li>• Østfløy, første etasje – biter av eternitt i vegg mot nord</li> <li>• Låven, andre etasje – eternittplater flere steder i både nord, øst og sør.</li> <li>• Låven, tredje etasje – lagrede eternittplater i nordøstre del.</li> </ul> <p>Fraukjeller – plate av bølgeeternitt<br/>Eternitt inneholder asbest. Platene håndteres som asbestholdig.</p> | <p>Nordfløy, lagerrom første etasje.</p> <p>Nordfløy – eternittplate (løsøre).</p> |

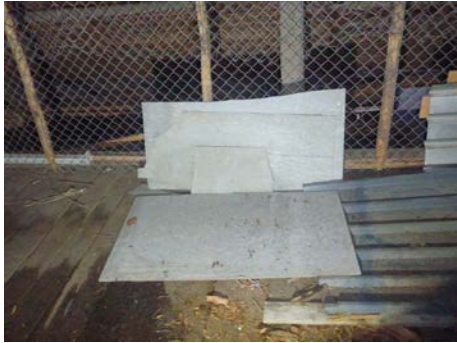
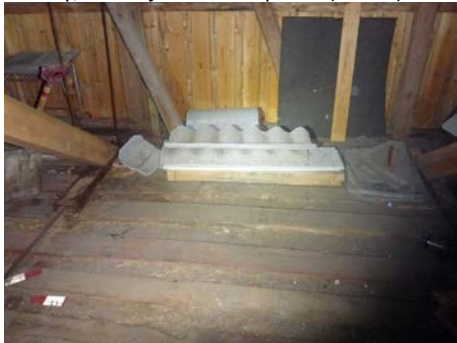
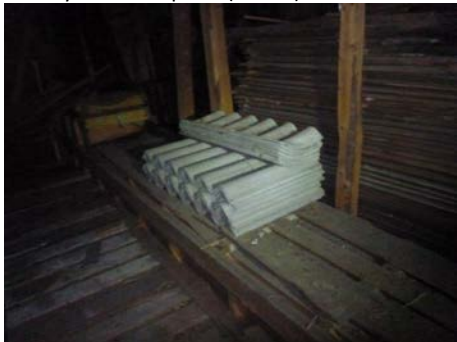
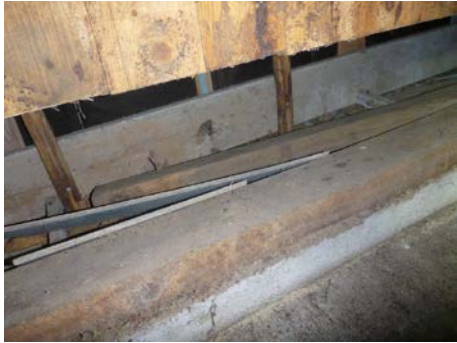
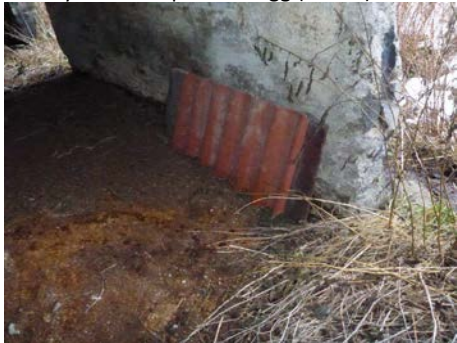
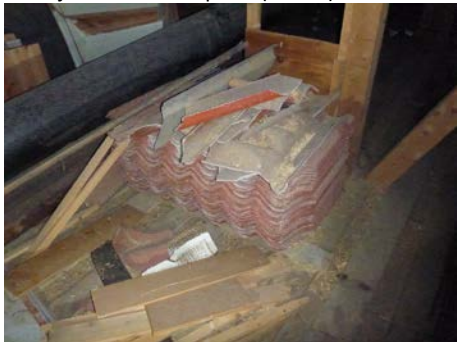
| Bygningsmateriale | Beskrivelse | Bilde |
|---|---|---|
| | <p>Østfløy, 3. etasje – eternittplater (løsøre).</p> <p>Østfløy – eternittplate (løsøre).</p> <p>Østfløy – eternittplate (løsøre).</p> | <p>Østfløy – eternittplater i vegg (løsøre).</p> <p>Fraukjeller – eternittplate (løsøre).</p> <p>Østfløy – eternittplater (løsøre).</p> |

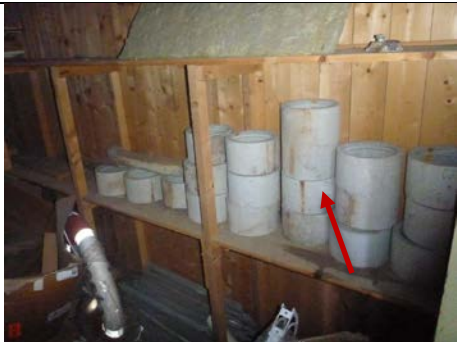
| Bygningsmateriale | Beskrivelse | Bilde |
|---|---|---|
| <b>Løsøre - støpeformer</b> | <p><b>Prestegårdslåven:</b><br/>Det er registrert støpeformer av eternitt på ett lagerrom på låven i andre etasje i østre del av sørfløya.</p> <p>Støpeformene håndteres som asbestholdig.</p> | <p>Prestegårdslåven, støpeformer av eternitt på lagerrom i andre etasje.</p> |

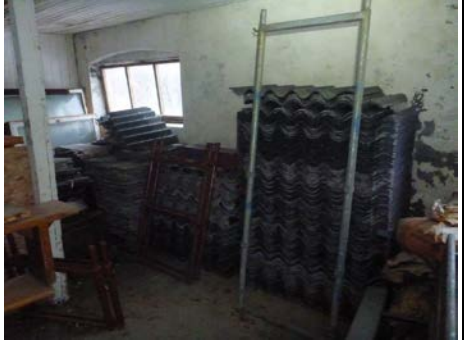
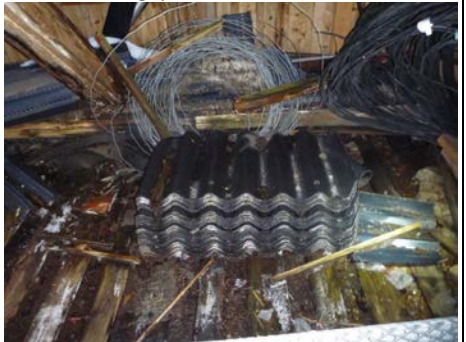
| Bygningsmateriale | Beskrivelse | Bilde |
|---|---|---|
| <b>Lagrede plater – ikke asbest</b> | <p><b>Prestegårdslåven:</b><br/>Det er registrert stabler med sortmalte bølgeplater i lagerrom i første etasje i sørfløya, samt på låven i andre etasje like over. Det er ikke påvist asbest i disse platene, jf. prøve PL13. Platene kan håndteres som ordinært avfall.</p> <p>Det gjøres oppmerksom på at disse er svært like eternittplater med asbest, og det er kun nevnte forekomst av sorte plater vist på bildene som er dokumentert å ikke inneholde asbest.</p> | <p>Sortmalte bølgeplater uten asbest.</p> <p>Sortmalte bølgeplater i 2. etasje i sørfløya. Antas å være samme plater som i første etasje.</p> |

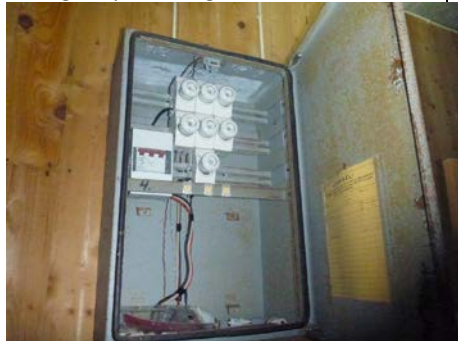
| Bygningsmateriale | Beskrivelse | Bilde |
|---|---|---|
| EE-avfall generelt i hele bygningsmassen | <p><b>Alle bygg:</b><br/>Omfatter hele det elektriske anlegget. Ledninger, sikringsskap, kontakter, brytere, sparepærer, lysrør osv. som omfattes av arbeidene. Som EE-avfall regnes også kabelkanaler, trekkerør til skjulte installasjoner samt veggbokser og andre koblingsbokser.</p> <p>Sparepærer og lysstoffrør inneholder kvikksølv. Disse må tas ut av armaturen og håndteres forsiktig i egnene beholdere/containere slik at de ikke knuses.</p> <p>Alt demonteres fra bygget uten at det knuses, legges i egnede enheter, f.eks. pallebur. Sparepærer og lysrør skal leveres i egne beholdere.</p> <p>Avfallet leveres til godkjent mottak som EE-avfall.</p> | <p>Sikringsskap i Prestegårdslåven.</p> <p>Sikringsskap i Prestegårdslåven.</p> |

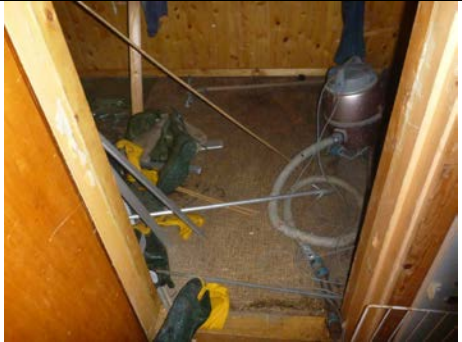
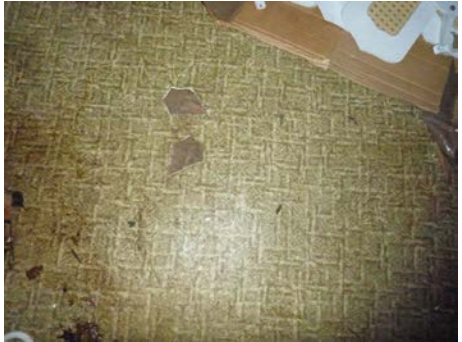
| Bygningsmateriale | Beskrivelse | Bilde |
|---|---|---|
| <b>Gulvbelegg av vinyl</b> | <p><b>Prestegårdslåven:</b><br/>Det er registrert gulvbelegg av vinyl på to rom i kontordelen i nordøstre del av Prestegårdslåven, første etasje.</p> <p>Gulvbelegg av vinyl leveres til godkjent mottak som farlig avfall mhp. ftalater.</p> <p><i>Kommentar: Det er ikke påvist asbest i grønnspraglet gulvbelegg.</i></p> | <p>Prestegårdslåven - gulvbelegg på lagerrom.</p> <p>Prestegårdslåven - gulvbelegg av vinyl på kontor.</p> |

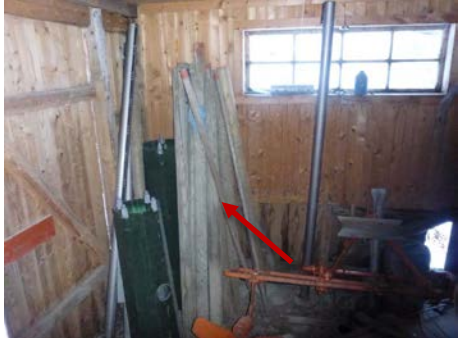
| Bygningsmateriale | Beskrivelse | Bilde |
|---|---|---|
| CCA-impregnert trevirke | <p><b>Prestegårdslåven og skuret:</b><br/>Gjennom XRF-måling er det påvist CCA-impregnerte stolper lagret i Prestegårdslåven (kontordel nordøst) og i skuret. Også gjerdestolper utvendig er påvist å være CCA-impregnert.</p> <p>CCA-impregnert trevirke samles sammen og leveres til godkjent mottak som farlig avfall.</p> <p><i>Kommentar:</i><br/>Det er ikke påvist CCA-impregnert trevirke i noe av fasadekledningen.<br/>Det ble registrert hauger med trevirke under snø flere steder på eiendommen. Dette trevirket er ikke undersøkt.</p> | <p>CCA-impregnerte stolper lagret i kontordel i Prestegårdslåven.</p> |
| | <p>CCA-impregnerte gjerdestolper utendørs.</p> | <p>CCA-impregnerte stolper lagret i skuret, ca. 12 stk.</p> |

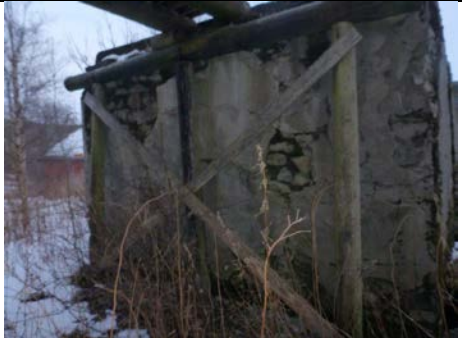
| Bygningsmateriale | Beskrivelse | Bilde |
|---|---|---|
| Kreosotimpregnert trevirke | <p><b>Prestegårdslåven:</b><br/>Det er registrert antatt kreosotimpregnert trevirke i låvebrua.</p> <p>Kreosotimpregnert trevirke leveres til godkjent mottak som farlig avfall.</p> | <p>Antatt kreosotimpregnerte stolper under låvebru.</p> <p>Antatt kreosotimpregnerte stolper i låvebru.</p> |

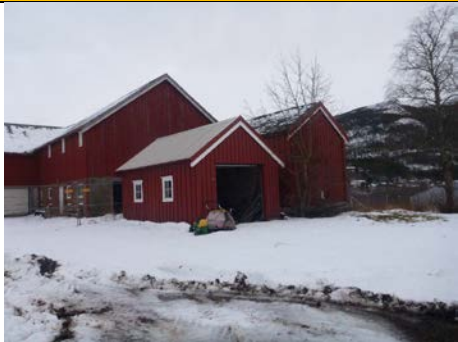
| Bygningsmateriale | Beskrivelse | Bilde |
|---|---|---|
| <b>Behandlet trevirke<br/>- ikke farlig avfall</b> | <p><b>Alle bygg:</b><br/>Malt/behandlet trevirke skal håndteres adskilt fra ubehandlet trevirke. Det er ikke påvist CCA-impregnering i noe av fasadekledningen på de kartlagte byggene.</p> <p>Behandlet trevirke sorteres ut som egen fraksjon og leveres til godkjent mottak for forbrenning i godkjent forbrenningsanlegg.</p> | <p>Malt trevirke på fasader på alle bygg.</p> |

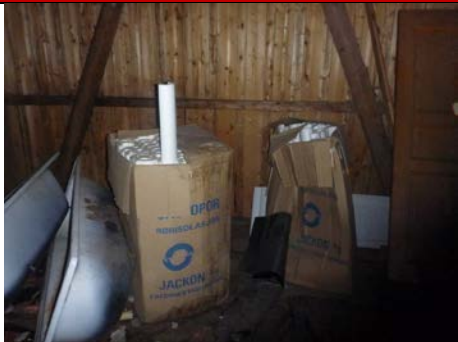
| Bygningsmateriale | Beskrivelse | Bilde |
|---|---|---|
| <b>Rørisolasjon av isopor</b> | <p><b>Prestegårdslåven og skuret:</b><br/>Det er registrert rørisolasjon av isopor flere steder i Prestegårdslåven, hovedsakelig som løssøre. I 2. etasje i låven er det lagret store mengder rørisolasjon. Det er også registrert noe lagret rørisolasjon i skuret.</p> <p>Basert på målinger med XRF vurderes isoporen å være farlig avfall mhp. bromerte flammehemmere.</p> <p>All rørisolasjon av isopor samles sammen og leveres til godkjent mottak som farlig avfall mhp. bromerte flammehemmere.</p> <p><i>Kommentar: Det er ikke påvist bromerte flammehemmere i isoporplater som ble registrert i prestegårdslåven (løssøre) og disse kan håndteres som ordinært avfall.</i></p> | <p>Rørisolasjon av isopor lagret i 2. etasje på låven.</p> |

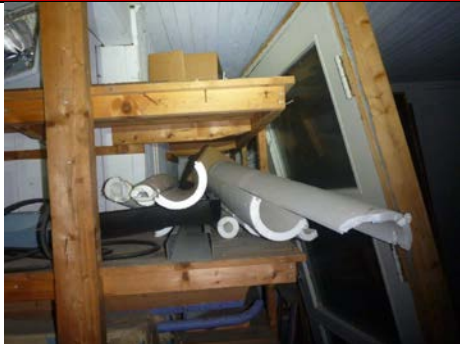
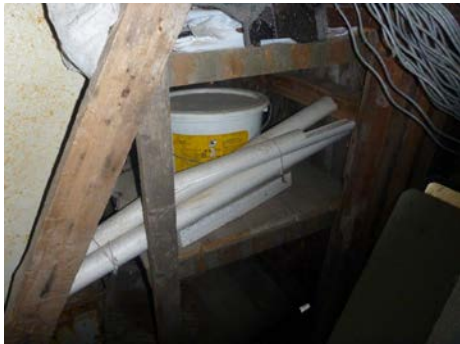
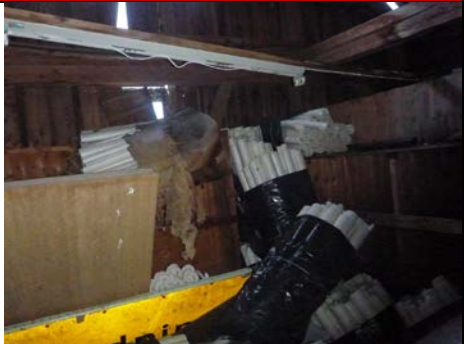
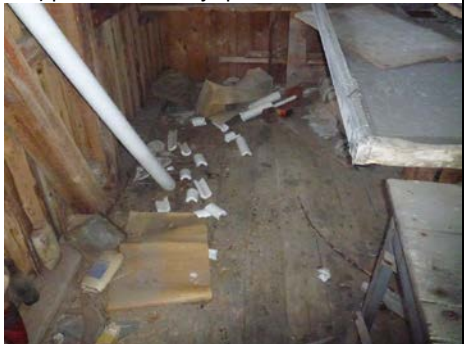
| Bygningmateriale | Beskrivelse | Bilde |
|---|---|---|
| | <p>Rørisolasjon av isopor, på lagerrom sørvest.</p> <p>Rørisolasjon av isopor lagret i skuret.</p> | <p>Rørisolasjon av isopor lagret i sekker (ca. 15. stk.) på rom i 2. etasje på låven.</p> <p>Rørisolasjon av isopor, løse biter flere steder i bygningsmassen.</p> |

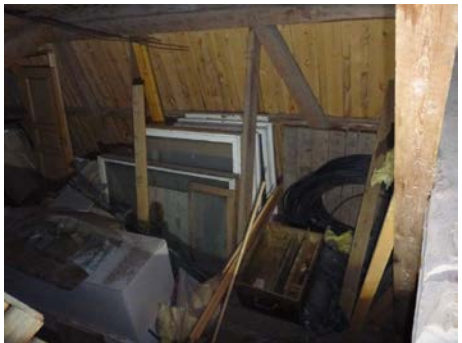
| Bygningsmateriale | Beskrivelse | Bilde |
|---|---|---|
| <b>Isolerglassruter med PCB</b> | <p><b>Prestegårdslåven:</b></p> <p>Det er registrert isolerglassruter som antas å inneholde PCB lagret innvendig i Prestegårdslåven (norskproduserte frem til og med 1975).</p> <p>Det er registrert antatt PCB-vinduer følgende steder:</p> <ul style="list-style-type: none"> <li>- 1. etasje, lagerrom sørvest</li> <li>- 2. etasje, østfløy</li> <li>- 2. etasje, sørfløy</li> </ul> <p>Registrerte forekomster er vist i bildene, men det kan også være flere forekomster av isolerglassruter med PCB i bygget. Ved uttak/rydding av rutene kontrolleres produksjonsdato i avstandslista.</p> <p>Isolerglassruter med PCB leveres uknust til mottak gjennom returordning for PCB-vinduer.</p> | <p>Lager sørvest, 1. etasje. Lagret vindu fra 1973.</p> |
| | <p>Lagrede isolerglassruter i 2. etasje på låven, sørfløy. Antas å være PCB-vinduer. Dato må sjekkes, men rutene skal uansett håndteres som farlig avfall da rammene er fjernet.</p> | <p>Lagrede isolerglassruter i 2. etasje på låven, østfløy. Antas å være PCB-vinduer.</p> |

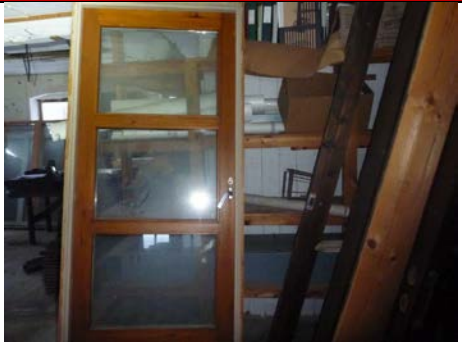
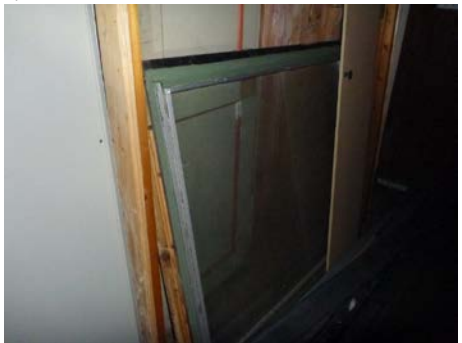
| Bygningsmateriale | Beskrivelse | Bilde |
|---|---|---|
| <b>Isolerglassruter med klorparafiner</b> | <p><b>Prestegårdslåven:</b><br/>Det er som nevnt registrert vinduer og dører med isolerglass flere steder i Prestegårdslåven. I lagerrom i sørvestre del av bygget, samt kontordel i nordøstre del er det registrert isolerglass som antas å inneholde klorparafiner (hovedsakelig norskproduserte mellom 1976 og 1990). Det kan også være flere forekomster av isolerglass med klorparafiner lagret i bygget.</p> <p>Ved uttak/rydding av rutene kontrolleres produksjonsdato i avstandslista. Isolerglassruter med klorparafiner leveres uknust til godkjent mottak som farlig avfall.</p> | <p>Isolerglassruter fra 1978/80 i lagerrom sørvest.</p> <p>Isolerglassrute fra 1985 i gang i kontordel sørøst.</p> |

| Kapittel | Stoff og bygningmateriale | Fjerning, håndtering og levering | Avfallstoffnr/<br>EAL-kode | Ca. mengde |
|---|---|---|---|---|
| 5.7 | Klorparafiner i isolerglassruter | Fjernes og sorteres ut i egen fraksjon. Leveres til godkjent mottak som farlig avfall med klorparafiner. | 7158<br>17 09 03 | 100 kg / én dør og ett vindu |

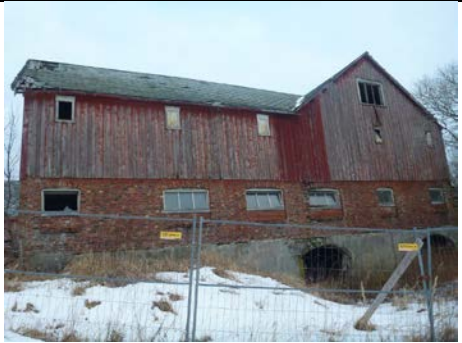
| Bygningsmateriale | Beskrivelse | Bilde |
|---|---|---|
| <b>Vinduer – ordinært avfall</b> | <p><b>Alle bygg:</b><br/>Koblede trevinduer i bygningsmassen kan håndteres som ordinært avfall.</p> | <p>Koblede trevinduer.</p> |

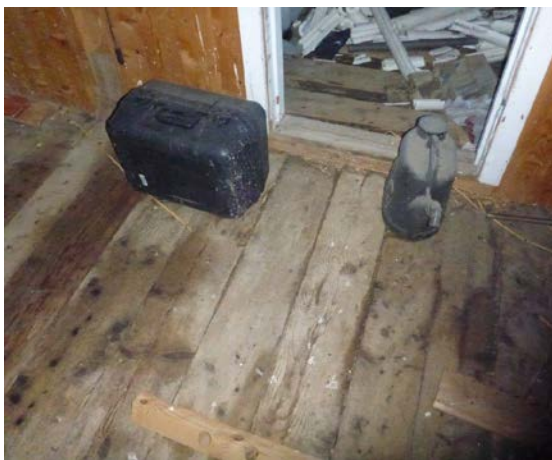
*Det er registrert noe løssøre hvor det kan være rester av olje, blant annet oljefat i skuret, og enkelte kanner og beholdere i Prestegårdslåven, jf. Figur 32 og Figur 33. Under rydding og riving må det tas hensyn til at det kan være gjenværende forekomster av oljeforbindelser i ulike beholdere, og disse må håndteres deretter.*

Figur 32 Prestegårdslåven – eksempel på løssøre som kan inneholde olje.

| Kapittel | Stoff og bygningmateriale | Fjerning, håndtering og levering | Avfallstoffnr/<br>EAL-kode | Ca. mengde |
|---|---|---|---|---|
| 5.9 | Olje på tank og kanner | Eventuell olje på tanker må tømmes og rengjøres iht. gjeldende regelverk av kvalifisert personell. | 7023<br>13 07 01 | Ukjent |

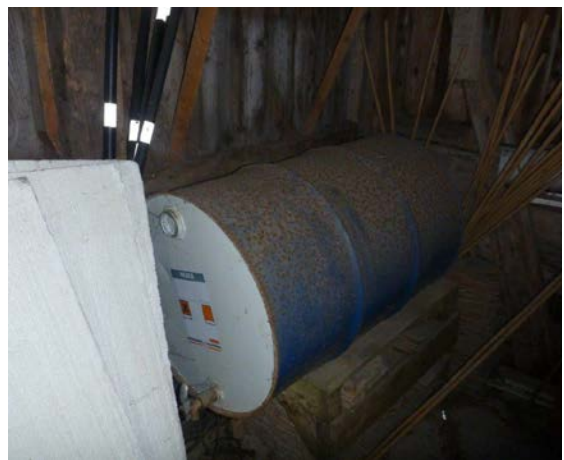
Figur 33 Skuret – oljefat.
