## VEIEN TIL ROAN HAVN OG EFFEKTER PÅ NÆRLIGGENDE EIENDOM

Jeg er eier av eiendommen 165/33 ved Roan Havn. Dette er mitt barndomshjem, bygget i ca 1920, og benyttes nå som fritidsbolig. Gjennom flere år har jeg sendt brev til daværende Roan kommune og informert om de negative konsekvensene den høye belastningen på veien ned til Roan Havn har på eiendommen.

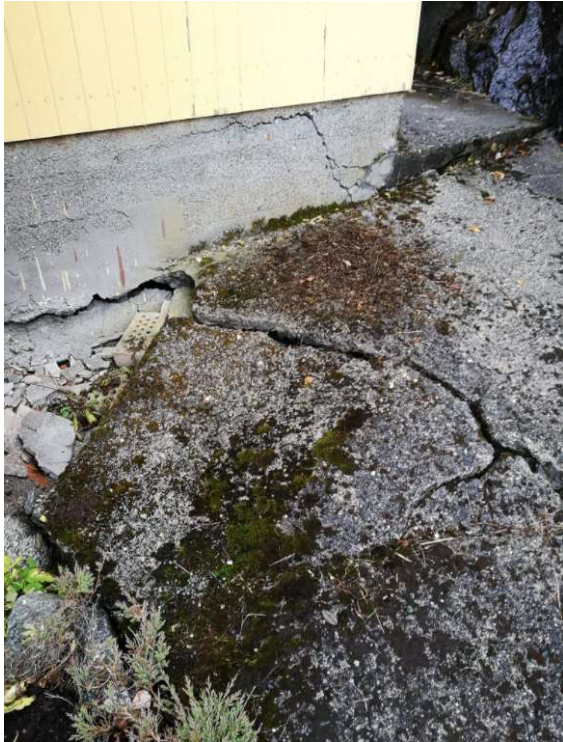
Bilde 1

Tidlig på 2000-tallet hadde vi tilsyn fra Roan kommune, der vi påpekte sprekker i grunnmur, under et gammelt utbygg og i en gammel betongplate som er støpt rundt deler av huset. Vi mente og mener fortsatt at disse sprekkeene kan komme av tung belastning på veien og dermed bevegelse i grunnen rundt huset. Disse sprekkeene har stadig utviklet seg til det verre og belastningen på veien har vedvart med mye tungtransport. Etter tilsynet fikk vi ingen tilbakemelding fra Roan kommune.

Bilde 1: Viser sprekk i grunnmur og betongplate

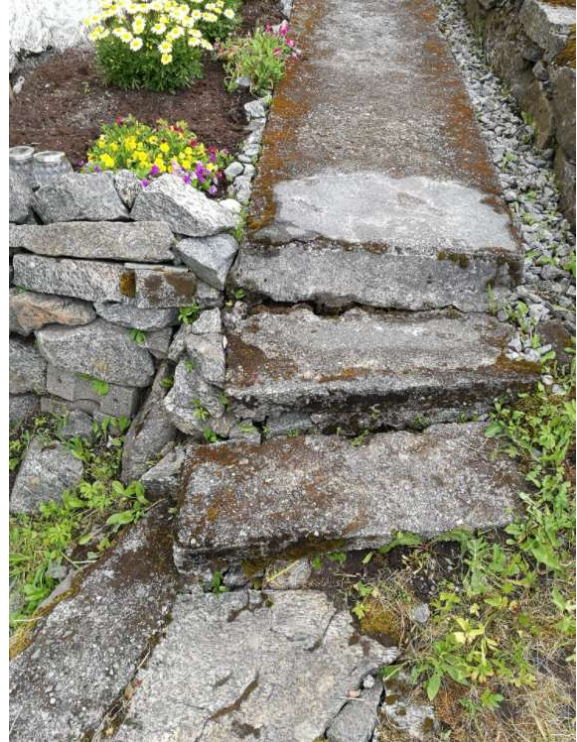
Bilde 2

Bilde 2: Viser sprekk i betongtrapp

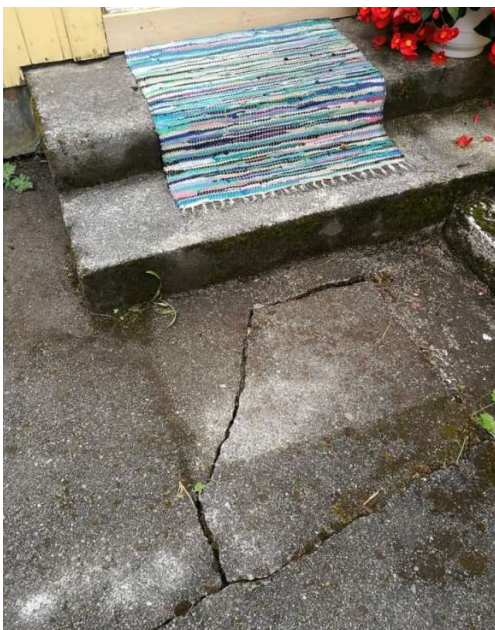
Bilde 3

Bilde 3: Viser sprekk i betongplate foran inngangsdør

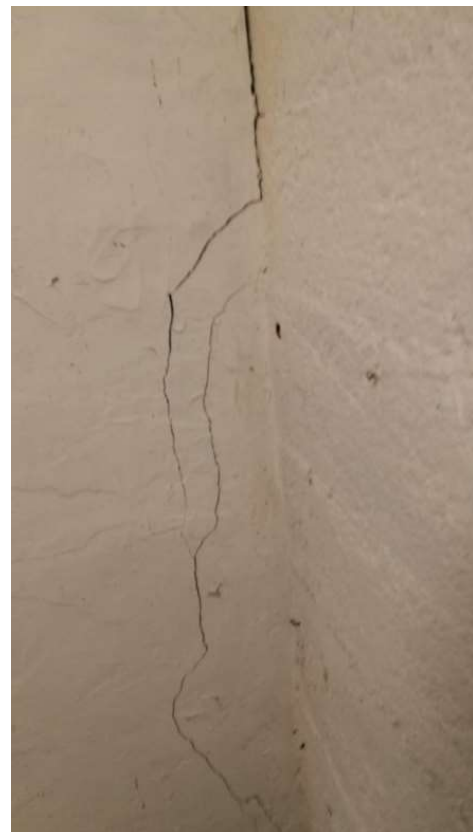
Bilde 4

Bilde 4: Viser sprekk i hjørne i kjellervegg ut mot veien

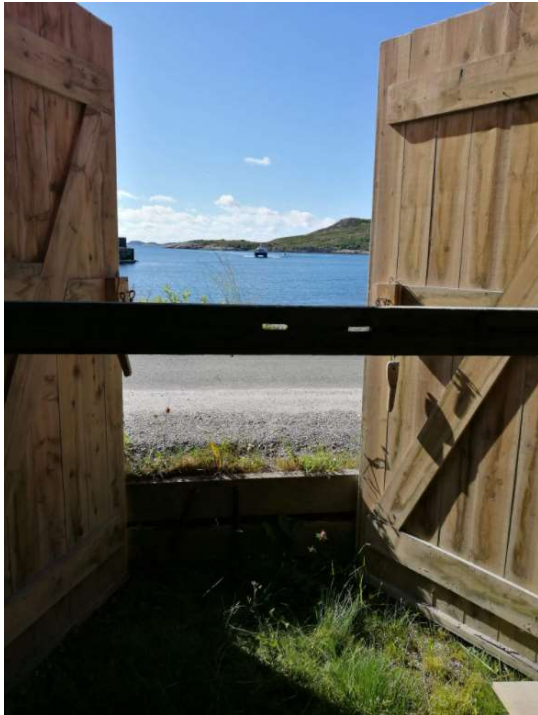
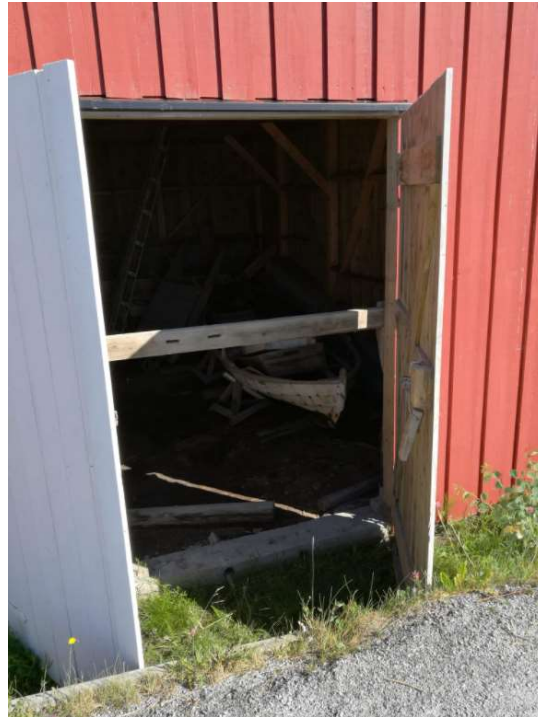
I 2011, og senest høsten 2019, hadde kommunen planer om eventuell utbygging av veien. I fjor høst strandet planen raskt etter mange negative tilbakemeldinger fra brukerne av området. I tillegg ble vi kontaktet i 2018 grunnet asfaltering av veien ned til havna. I vårt tilsvare tok vi blant annet opp problemet med naustdørene samt innkjøring til parkeringsplass og problemer med kloakkrøret som går under veien. Vi fikk til svar at kommunen skulle rekvirere rørlegger til å stadfeste tilstanden på kloakkrøret, dette har vi ikke fått kjennskap til er gjort. Kommunen mente også at med asfaltering av veien ville problemet med naustdørene løse seg siden tilsiget av grus ville stoppe. Men dette er ikke realitet, naustdørene vil aldri kunne åpnes fullstendig slik som veien er nå. Veien er for bred til at dørene lar seg åpne.

Bilde 5-6: Viser at naustdørene ikke lar seg åpne fullstendig og høydeforskjell mellom naust og vei
