# Åfjordskroa og Åfjord rådhus, Åfjord kommune

Miljøkartlegging

DATO / REVISJON: 14. januar 2020 / 00

DOKUMENTKODE: 10215505-RIM-RAP-001

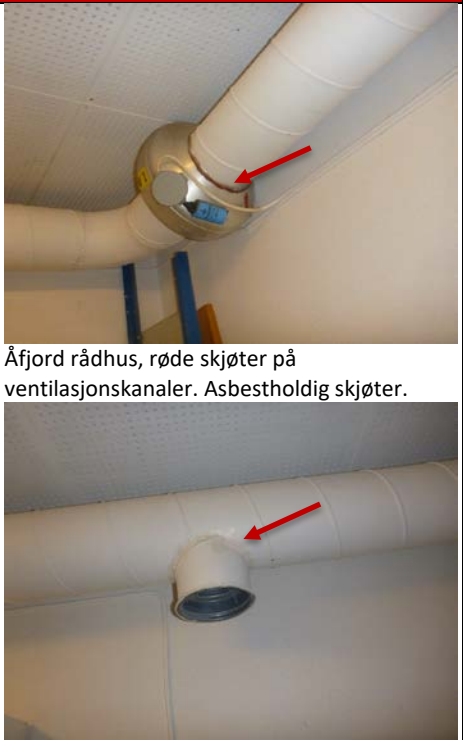
| Bygningsmateriale | Beskrivelse | Bilde |
|---|---|---|
| <b>Skjøter på ventilasjonskanaler</b> | <p><b>Åfjord rådhus:</b> Det er registrert røde skjøter på ventilasjonskanaler lagerrom og gang i betongbygget som skal rives. Noen av disse var overmalt. Basert på erfaring antas skjøtene å inneholde asbest.</p> <p>Antall skjøter er usikkert, da deler av ventilasjonen er malt. Malte skjøter må sjekkes før riving.</p> <p>Alle røde skjøter på ventilasjonskanalene som skal rives håndteres som asbestholdig.</p> | <p>Åfjord rådhus, røde skjøter på ventilasjonskanaler. Asbestholdig skjøter.</p> <p>Åfjord rådhus, antas røde skjøter på ventilasjon under hvitmaling (asbestholdig skjøter).</p> |

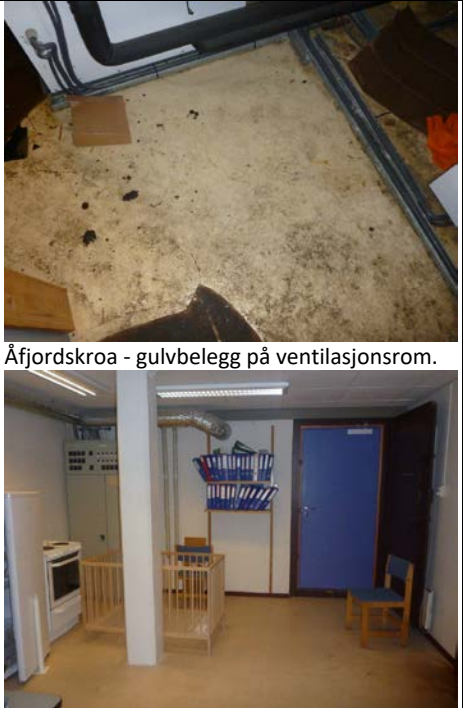
| Bygningsmateriale | Beskrivelse | Bilde |
|---|---|---|
| <b>Gulvbelegg av vinyl</b> | <p>Det er registrert gulvbelegg av vinyl på følgende steder:</p> <ul style="list-style-type: none"> <li>Ventilasjonsrom i 2.etg. i <b>Åfjordskroa</b></li> <li>Vaktmesterkontor og telefonsentral i <b>Åfjord rådhus</b>.</li> </ul> <p>Gulvbelegg av vinyl, samt eventuelt lim på betong, fjernes og leveres til godkjent mottak som farlig avfall mhp. ftalater.</p> | <p>Åfjordskroa - gulvbelegg på ventilasjonsrom.</p> <p>Åfjord rådhus - gulvbelegg på vaktmesterkontor.</p> |

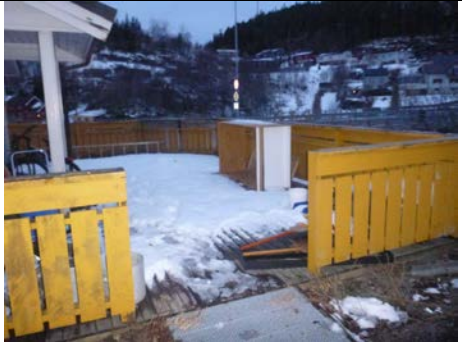
| Bygningsmateriale | Beskrivelse | Bilde |
|---|---|---|
| CCA-impregnert trevirke | <p>Gjennom XRF-måling er det påvist CCA-impregnert trevirke følgende steder i tilknytning til <b>Åfjordskroa</b>:</p> <ul style="list-style-type: none"> <li>• Platt med gelender på nordsiden</li> <li>• Stolper til overbygg på inngangsparti på nordsiden</li> <li>• Lem på bakken på vestsiden</li> <li>• Benker med bord utvendig på østsiden</li> </ul> <p>CCA-impregnert trevirke samles sammen og leveres til godkjent mottak som farlig avfall.</p> <p><i>Kommentar:</i><br/> <i>Kledning på bygget er ikke impregnert, mens platten på sørsiden er påvist å være kobber-impregnert. Dette kan håndteres som ordinært avfall, jf. rubrikk om «behandlet trevirke».</i></p> | |
| | | Trevirke i platt og gelender på nordsiden. |

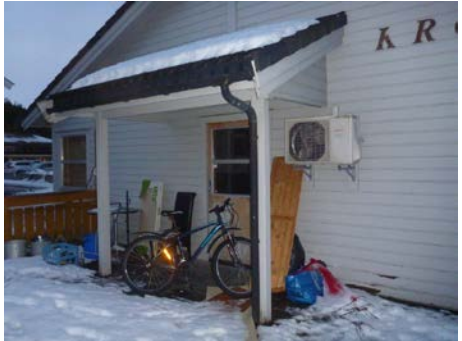
| Bygningsmateriale | Beskrivelse | Bilde |
|---|---|---|
| | | Trevirke i stolper i overbygg. |

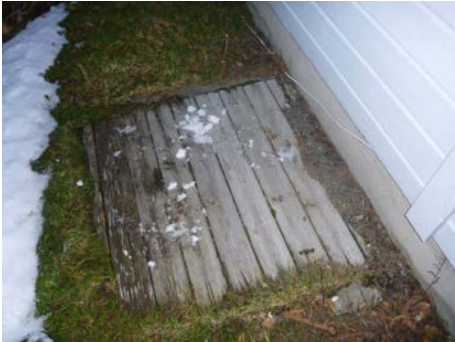
| Bygningsmateriale | Beskrivelse | Bilde |
|---|---|---|
| Behandlet trevirke - ikke farlig avfall | <p>Malt/behandlet trevirke skal håndteres adskilt fra ubehandlet trevirke. Kledningen på <b>Åfjordskroa</b> er ikke impregnert.</p> <p>Trevirke i platt på sørsiden er som nevnt kobber-impregnert, og håndteres som ordinært avfall.</p> <p>Behandlet trevirke, inkl. kobber-impregnert trevirke, sorteres ut som egen fraksjon og leveres til godkjent mottak for forbrenning i godkjent forbrenningsanlegg.</p> | |
| | | Trevirke i lem utvendig. |

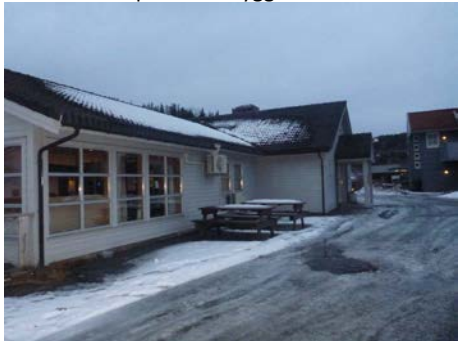
| Bygningsmateriale | Beskrivelse | Bilde |
|---|---|---|
| | | Trevirke i benker med bord utvendig. |

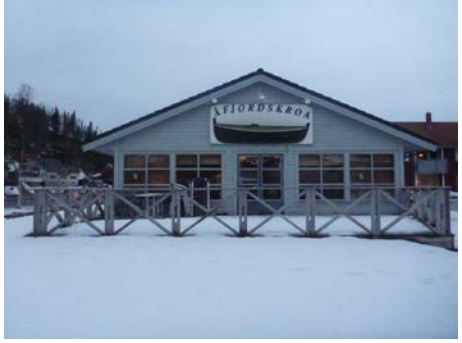
| Bygningsmateriale | Beskrivelse | Bilde |
|---|---|---|
| Behandlet trevirke - ikke farlig avfall | | |
| | | Kledning og platt med gelender på sørsiden. |

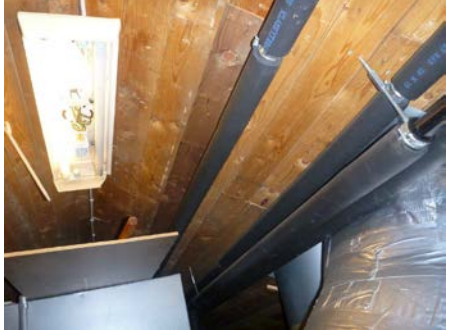
| Bygningsmateriale | Beskrivelse | Bilde |
|---|---|---|
| <b>Rørisolasjon av cellegummi</b> | <p><b>Åfjordskroa:</b> Det er registrert bruk av cellegummi som isolasjon rundt rør på vaskerom i 1. etasje og ventilasjonsrom i 2. etasje. Det er ikke kjent om det er benyttet cellegummi på rør ellers i bygget som ligger skjult i himling og vegger, men det antas å kunne være skjulte forekomster.</p> <p>All cellegummi som påtreffes under rivingen skal håndteres som farlig avfall. Det gjøres oppmerksom på at cellegummi kan være malt.</p> <p>Avfallet samles i sekker og leveres til godkjent mottak som farlig avfall.</p> | <p>Åfjordskroa. Cellegummi rundt rør på vaskerom.</p> |

| Bygningsmateriale | Beskrivelse | Bilde |
|---|---|---|
| | | <p>Åfjordskroa. Cellegummi rundt rør på ventilasjonsrom.</p> |

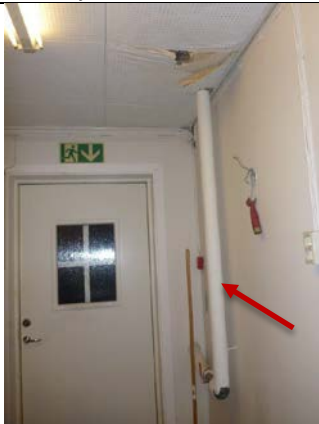
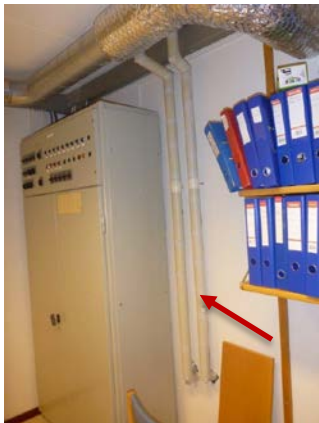
| Bygningsmateriale | Beskrivelse | Bilde |
|---|---|---|
| Isolasjon av isopor | <p><b>Åfjord rådhus:</b> Det er registrert rørisolasjon av isopor i gang og vaktmesterkontor. Isoporen er dekket av papp og gips eller plast. Basert på målinger med XRF vurderes isoporen å være farlig avfall mhp. bromerte flammehemmere.</p> <p>All rørisolasjon av isopor leveres til godkjent mottak som farlig avfall mhp. bromerte flammehemmere.</p> | <p>Åfjord rådhus. Rørisolasjon av isopor.</p> <p>Åfjord rådhus. Rørisolasjon av isopor.</p> |

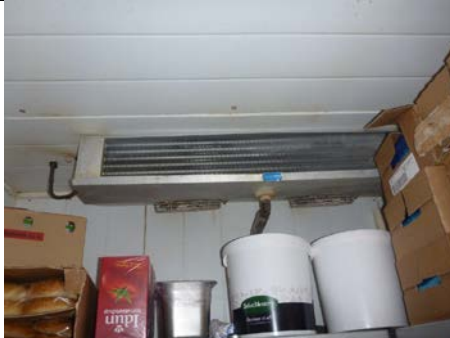
| Bygningsmateriale | Beskrivelse | Bilde |
|---|---|---|
| Isolasjon av PUR-skum | <p><b>Åfjordskroa:</b> Det er et kjølerom på kjøkkenet hvor vegger og himlingsplater er isolert med PUR-skum.</p> <p>PUR-skum produsert frem til og med 2003 inneholder KFK/HKFK som gjør at isolasjonen er farlig avfall. Kjølerommet antas å være etablert før 2003.</p> <p>Platene demonteres hele og leveres inn til godkjent mottak som farlig avfall.</p> | <p>Åfjordskroa. Vegger og himlingsplater i kjølerom isolert med PUR-skum.</p> |

| Kapittel | Stoff og bygningmateriale | Fjerning, håndtering og levering | Avfallstoffnr/<br>EAL-kode | Ca. mengde |
|---|---|---|---|---|
| 5.6 | KFK-/HKFK i PUR-skum | Fjernes og sorteres ut i egen fraksjon. Leveres til godkjent mottak som farlig avfall. | 7157<br>17 06 03 | 500 kg |

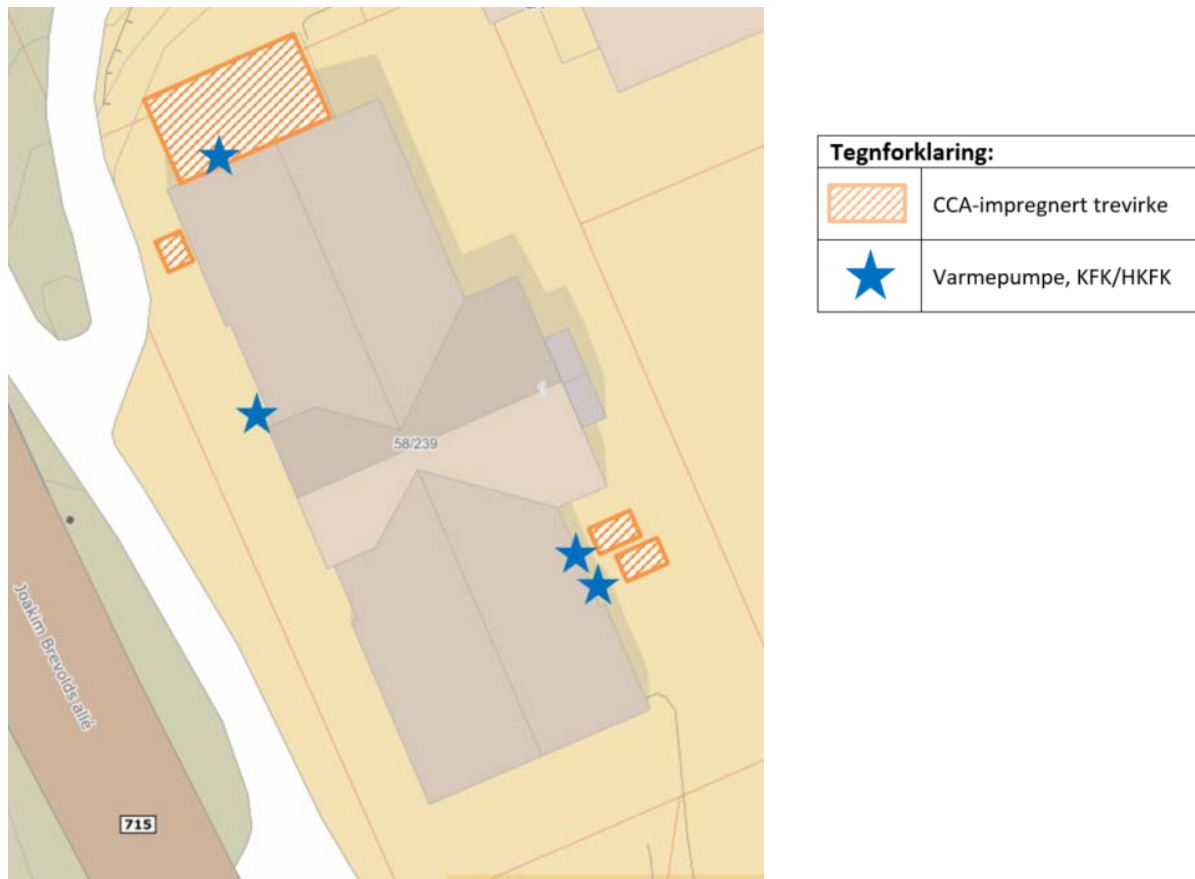
Figur 20 Kartutsnitt av eiendommen ved Åfjordskroa med omtrentlig plassering av farlig avfall.

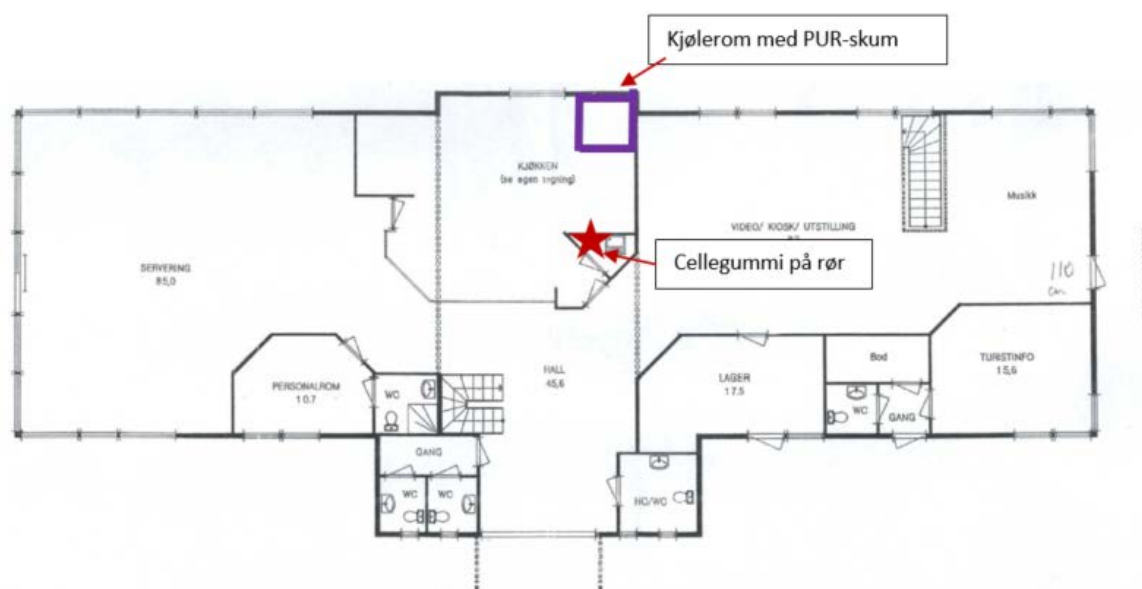
Figur 21 Planskisse av første etasje i Åfjordskroa med omtrentlig plassering av farlig avfall. Fugemasse langs flisgulv er ikke tegnet inn.

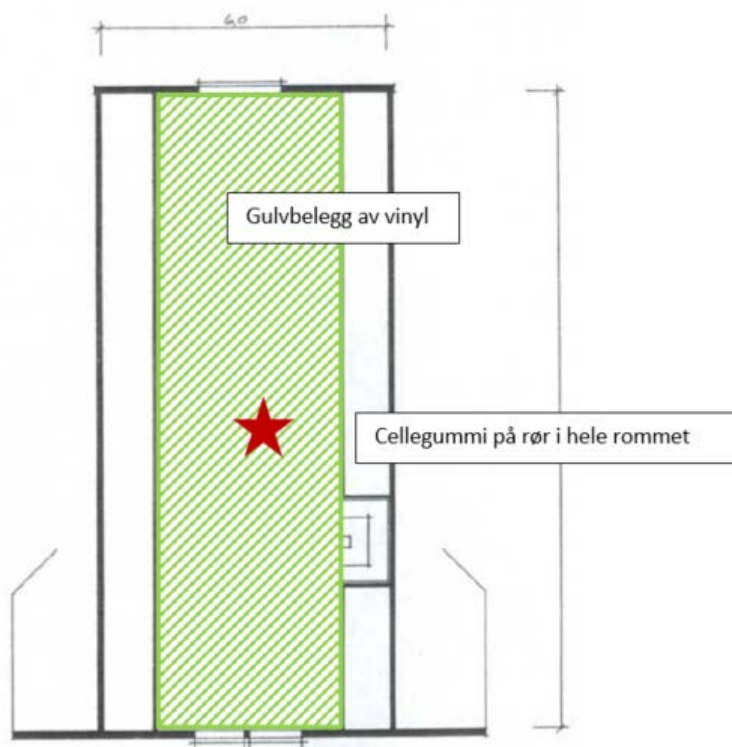
Figur 22 Planskisse av 2. etasje i Åfjordskroa med omtrentlig plassering av farlig avfall.
