RAPPORT

Coop Stokkøya, Åfjord

Sluttrapport for håndtering av forurensset
grunn

DOKUMENTKODE: 10215895-RIGm-RAP-001

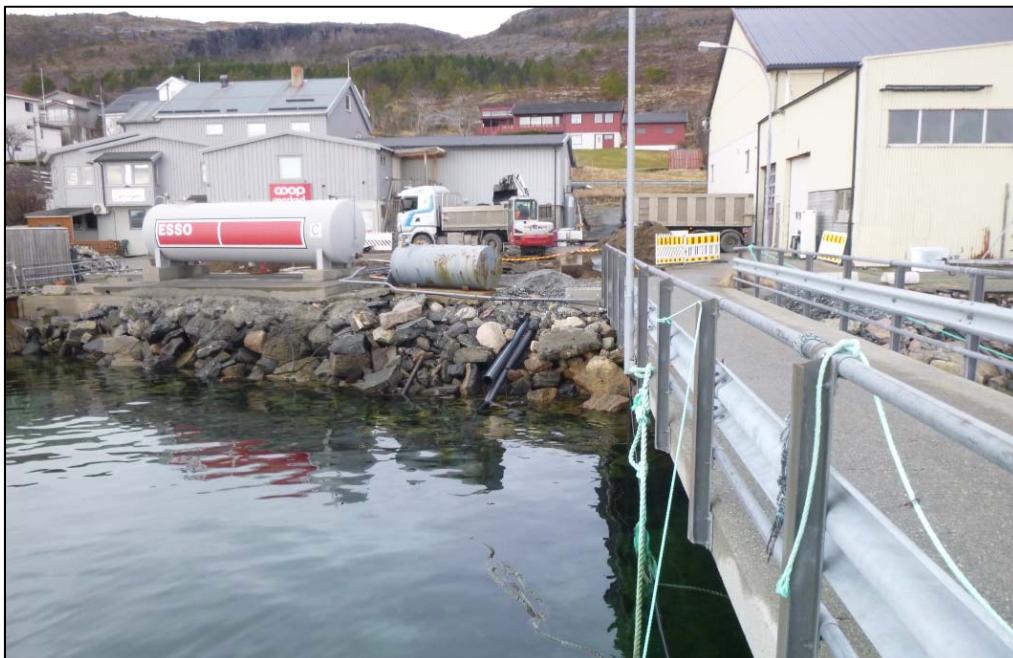
Figur 4 Oversiktsbilde over området, sett fra sør. Arbeidene har omfattet oppgraving av nedgravde tanker i tillegg til fjerning av overgrunnstankene. Foto: Multiconsult.

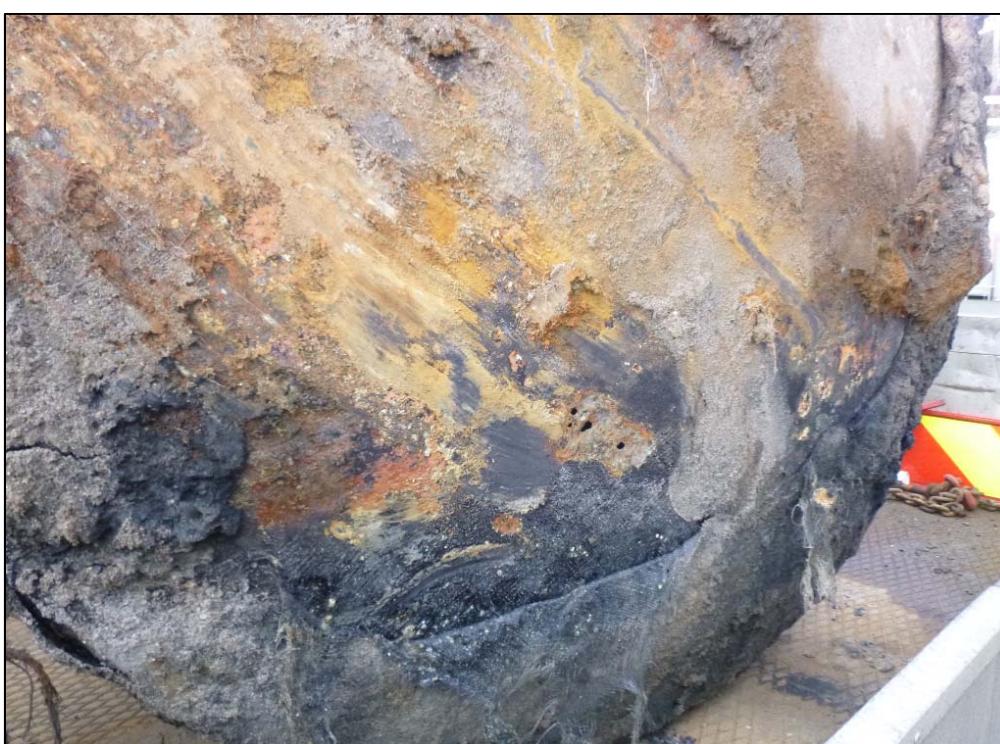
Figur 5 Det ble registrert hull i den ene nedgravde drivstofftanken. Foto: Multiconsult.

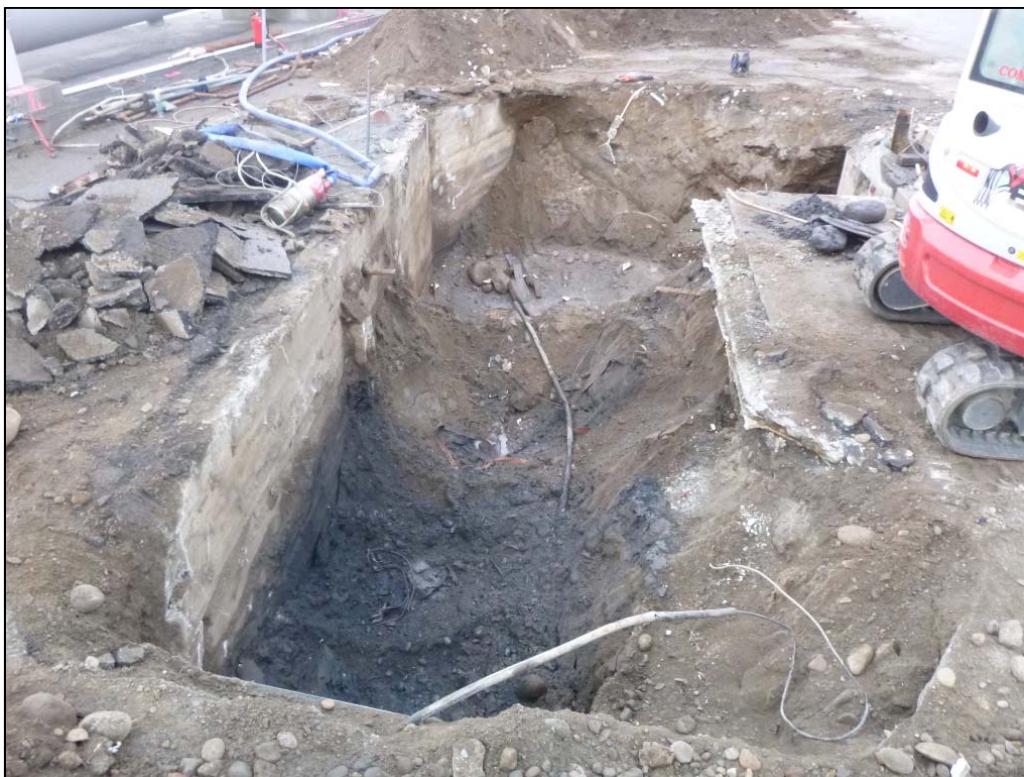
forurensning i topplagsmassene. Det ble registrert lukt og synlig tegn til forurensning i massene som lå i bunnen av tankgropa. Det ble også registrert fri fase olje på vannet i tankgropa.

*Figur 6 Oljeforurensede masser i bunn av tankgropa (mørk farge). Tankgropa var avgrenset med betongvegg mot sjøen.
Foto: Multiconsult.*

- Det ble påvist oljeforbindelser tilsvarende tilstandsklasse 5 i massene i bunn av tankgropa, jfr. prøve CS1. Dette var masser som var synlig forurensset og hvor det ble registrert lukt. Massene ble i all hovedsak gravd opp og levert til godkjent mottak. Det er noe gjenliggende masser imot nord. I forbindelse med avslutning av arbeidene ble det registrert at det forurensede laget hadde en mektighet på ca. 10-20 cm, og ligger ca. 3 meter under terrenget.
- Topplagsmassene, jfr. prøve CS2, som ble mellomlagret på området, ble det påvist å inneholde oljeforbindelser tilsvarende tilstandsklasse 2. Massene ble gjenbrukt på eiendommen.
- Det ble registrert masser i tilstandsklasse 3 mot nord i området under den tidligere pumpepalten, jfr. CS4.
- Det ble ikke påvist nivåer over tilstandsklasse 1 (rene masser) i de gjenliggende massene mot nordvest, jfr. CS5.

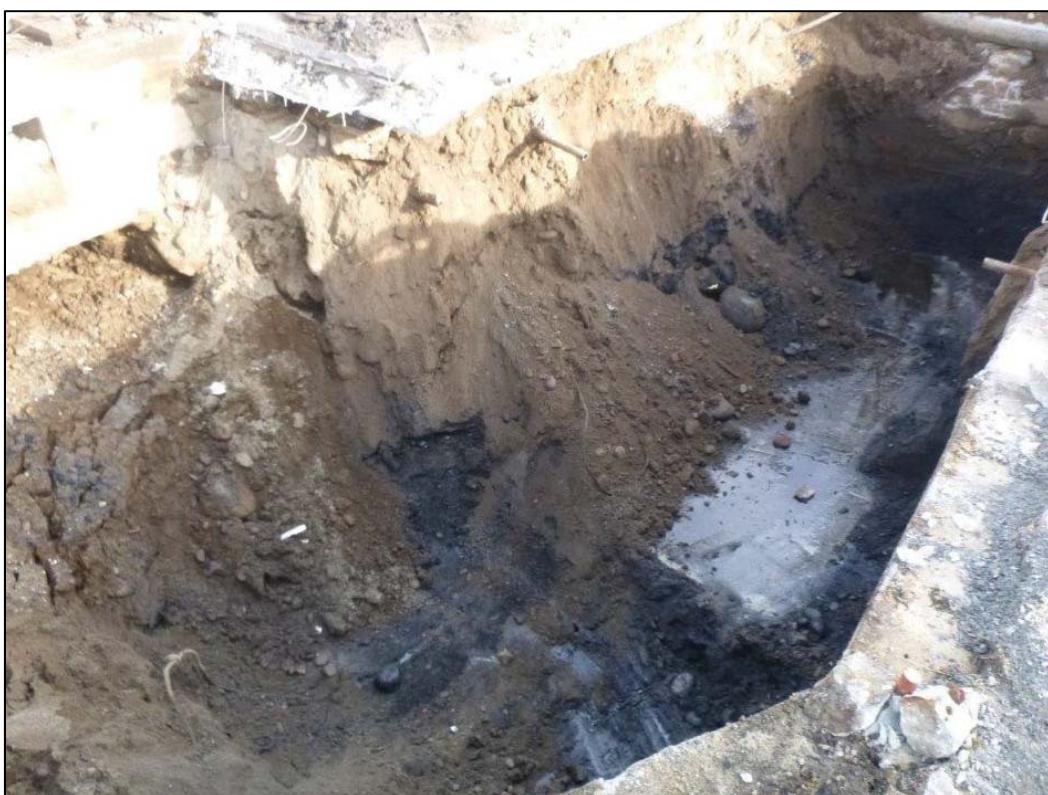
*Figur 7 Oljeforurensede masser er i hovedsak fjernet. Det ble registrert betongplate i bunn av tankgropa og en betongvegg mot sjøen.
Foto: Multiconsult.*

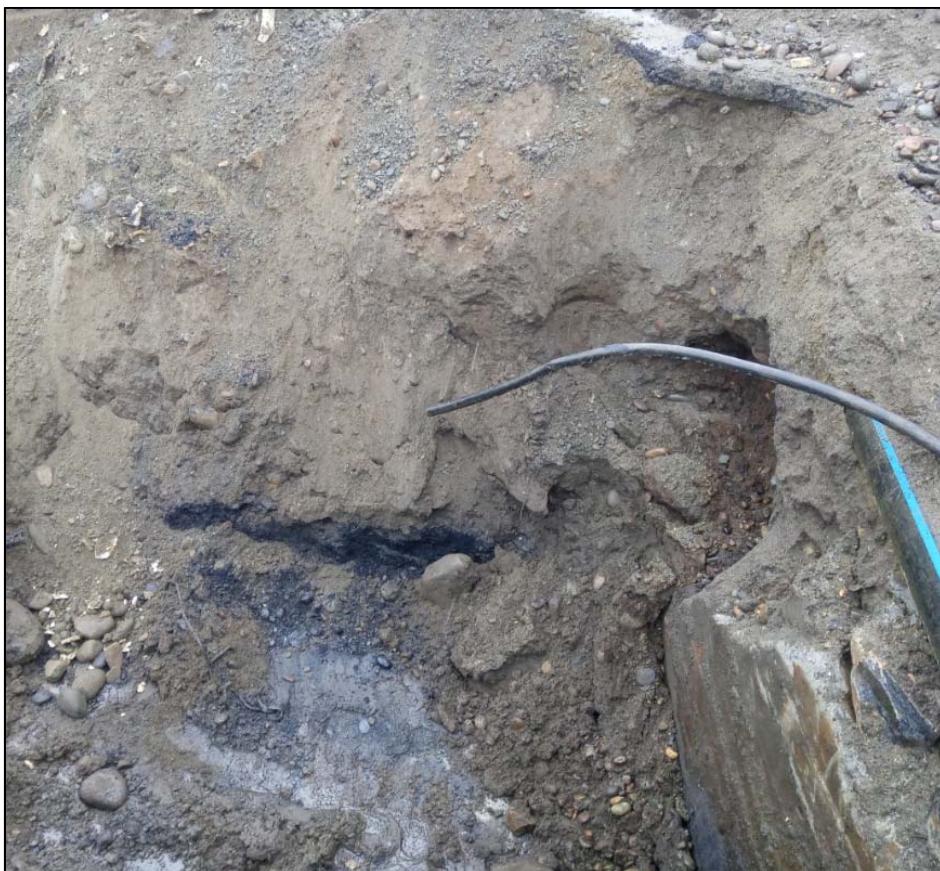
Figur 8 Rene masser over et tynt lagt med oljeforurensede masser mot nord (mot det tidligere pumpepaltområdet). Foto: Multiconsult.

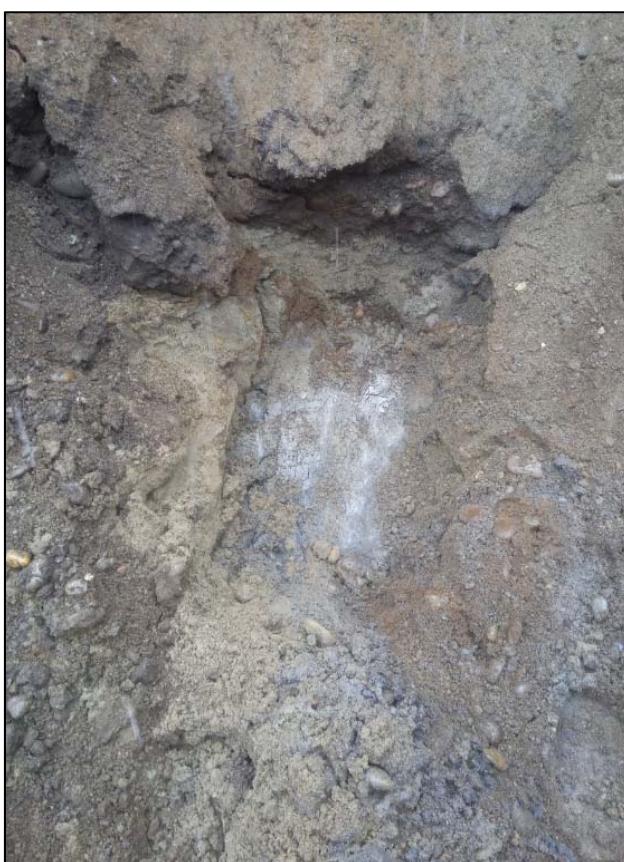
Figur 9 Fjell ble påtruffet i bunn av tankgropa mot pumpeområdet (mot nord). Foto: Multiconsult.

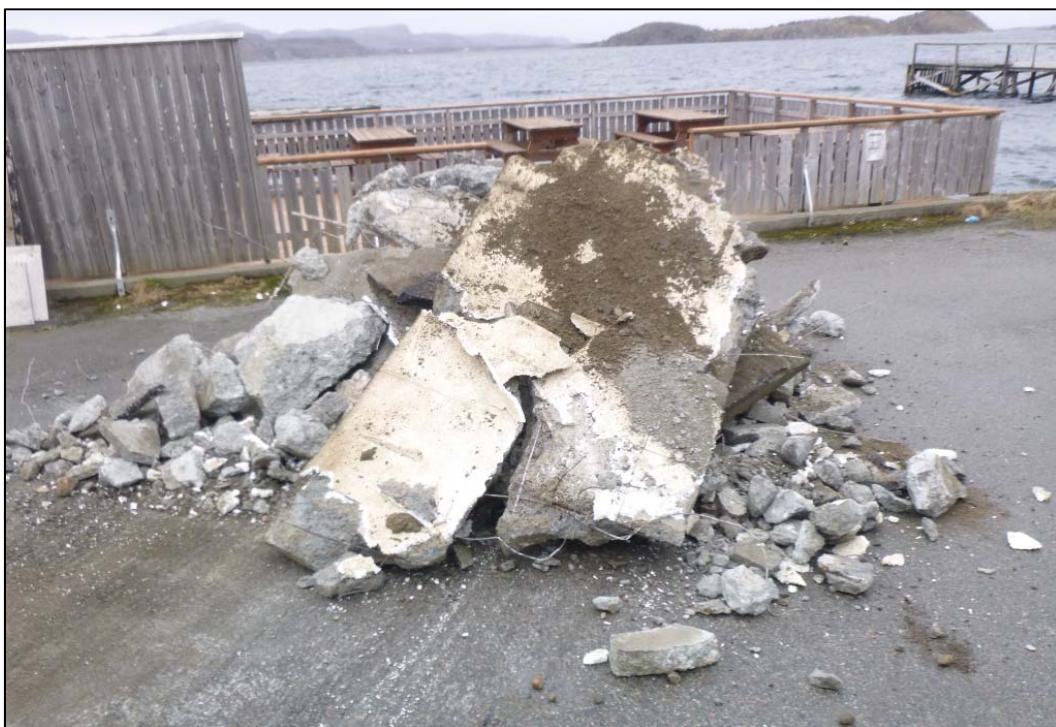
Figur 10 Betong fra pumpepalten. Betongen ble levert til Franzefoss Gjenvinning AS. Foto: Multiconsult.

Prøvepunkt	Olje (mg/kg)	PCB Sum 7
CS3	130	n.d.
Grenseverdi iht. Tabell 1 i Faktaark M-14	<100	<0,01
Over grenseverdi iht. Tabell 1 i Faktaark M-14	>100	>0,01

Den oljeforurensede betongen ble levert til Franzefoss Gjenvinning AS sitt mottak i Lia i Trondheim kommune.

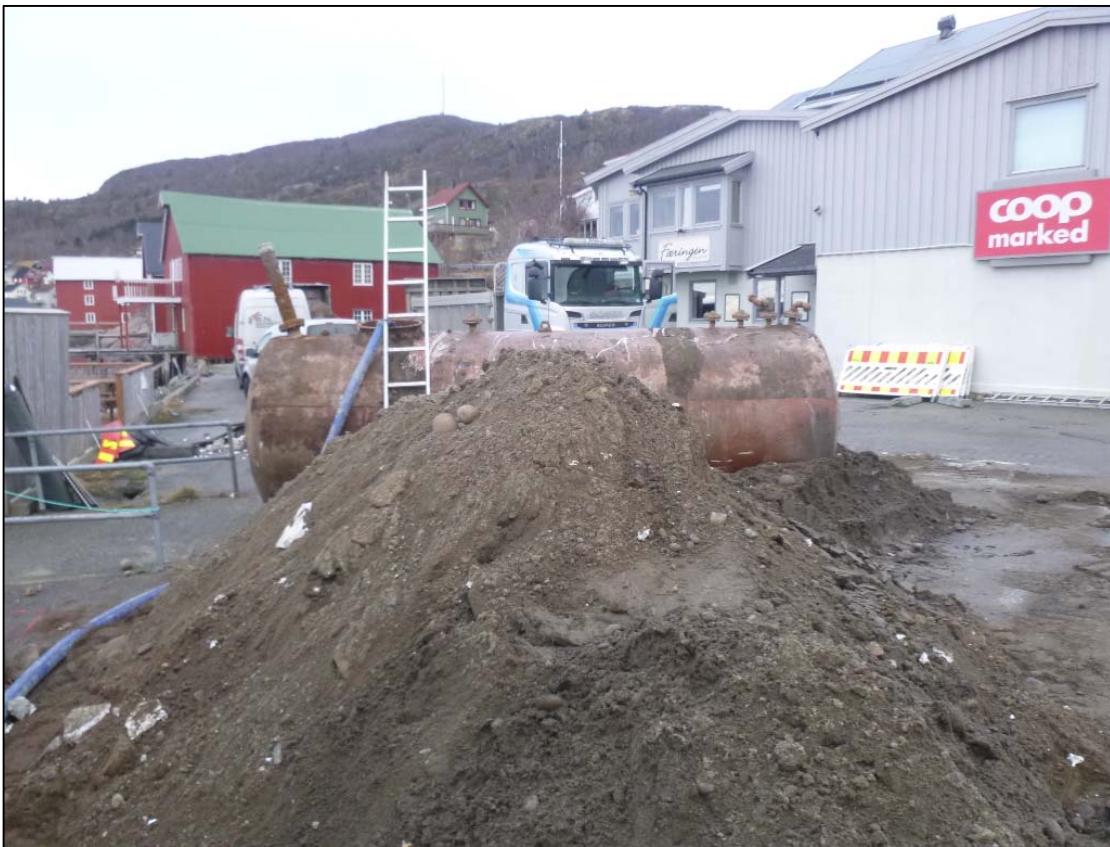
Figur 11 Mellomlagring av masser i påvente av klassifisering. Lensing av oljeforurenset vann til tett tank er også vist på bildet. Foto: Multiconsult.

Oljeforurensset vann i tankgropa ble lenset til tett tank før det ble håndtert videre av Børstad Transport AS.

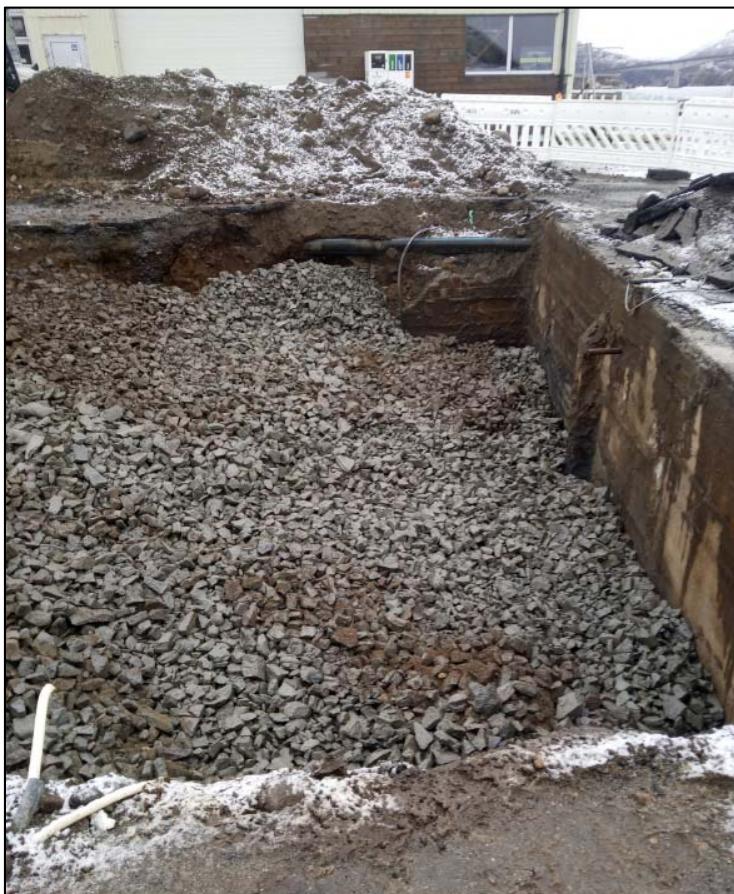
Figur 12 Det ble benyttet bl.a. pukk for opparbeidelse av området. Som følge av fare for inntrænging av sjøvann var det viktig at gropen ble fyldt igjen rett etter at de forurensede massene var fjernet. Foto: BN Entreprenør AS.

Det er benyttet 121,5 tonn rene kvalitetsmasser i forbindelse opparbeidelse av eiendommen, se figur 12. Massene er levert av Tore Løkke AS.

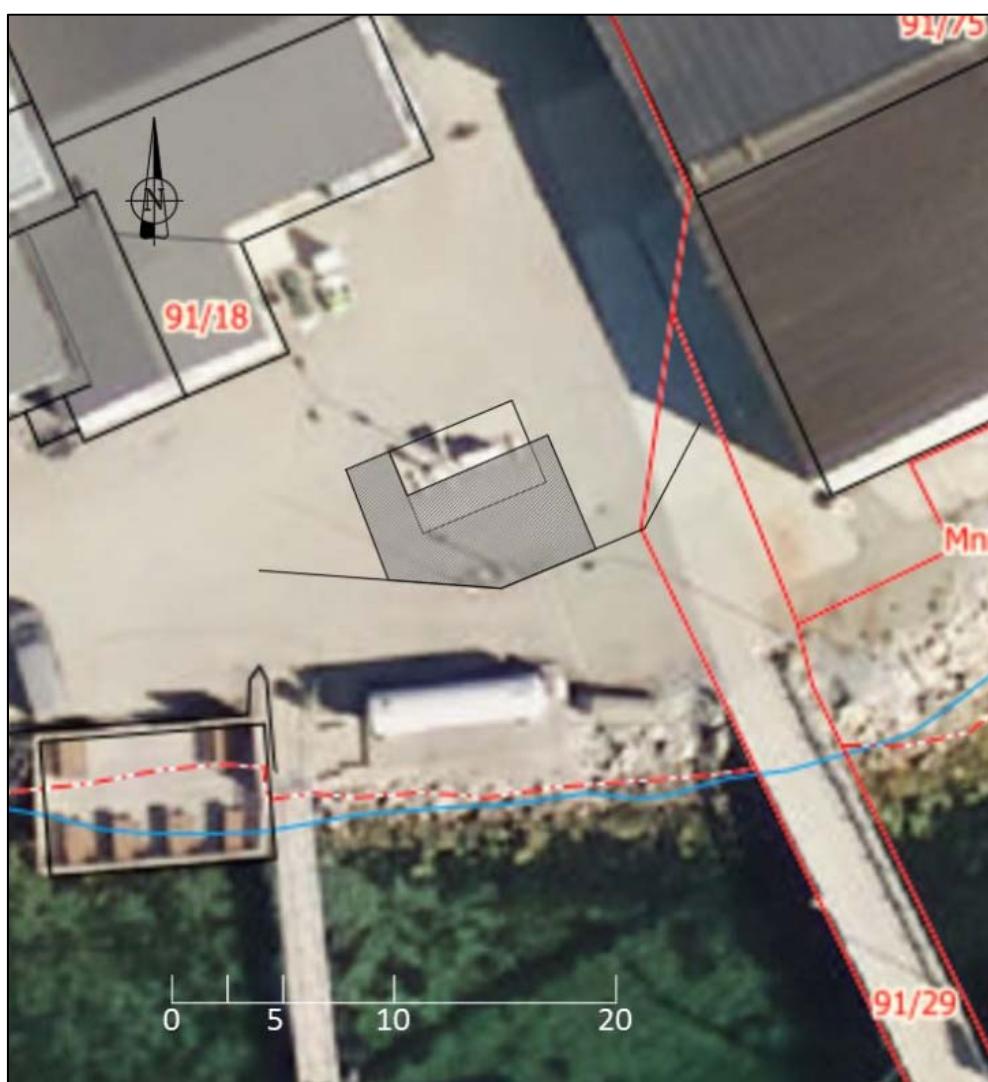
Oljeforurensede masser som var en spredningsfare er fjernet fra området, i tillegg er vann med fri fase olje fjernet. Gravearbeidene som ble utført i forbindelse med fjerning av de svært oljeforurensede massene viste at mektigheten avtok videre nordover. Det ble anslagsvis registrert ca. 3 meter med renere masser, over ca. 10-20 cm med oljeforurensede masser, over fjell. Som følge av at det vil være krevende å få fjernet de gjenliggende forurensede massene og på grunn av den begrensede mektigheten av disse, har Multiconsult gjort en risikovurdering med at disse ligger igjen på området. Dette er gitt i kapittel 5.

Figur 13 Situasjonsplan som viser hvor det er utført gravearbeider (grå skravur). Kilde: Bakgrunnskart norgeskart.no.
