# TILSTANDSRAPPORT BOLIG

Adresse: Almenningen, 7180 Roan

Eiendommen: Gnr. 75, Bnr. 34

Boligtype: Feriehus 4,8m x 11 m + 3 x 4 m inngangsparti.

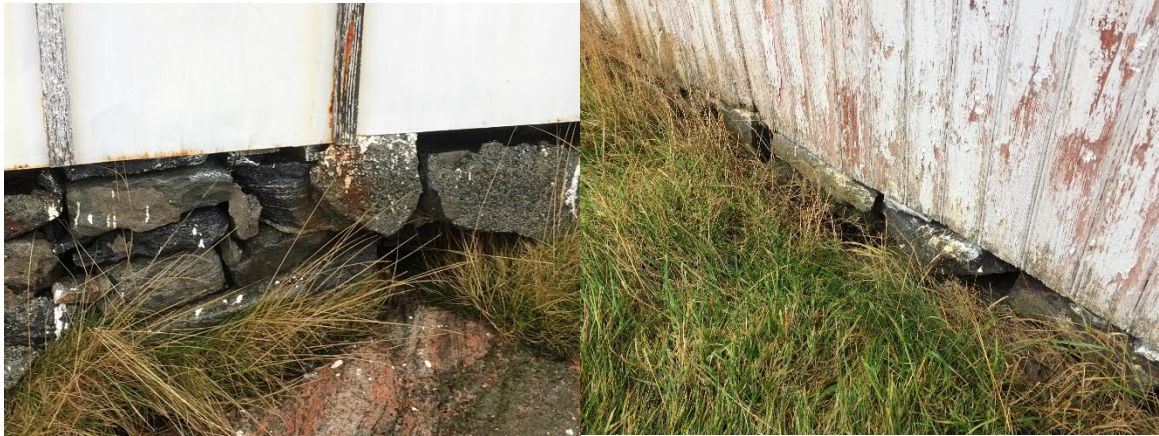
Ringmur består av stablet naturstein med delvis puss utenpå, den er forfalt og holder på å falle sammen enkelte steder. Noen steder er det forsøkt reparert med puss/betong.

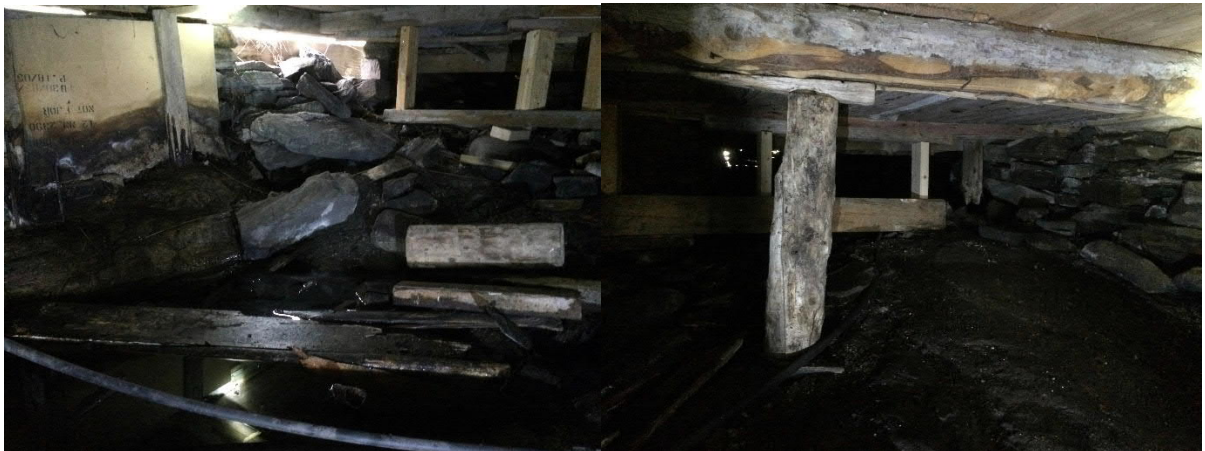
Krypkjeller har berg og jordgulv som grunn, inneholder mye vann på grunn av formasjonen på berget, noe som fører til fuktig klima.

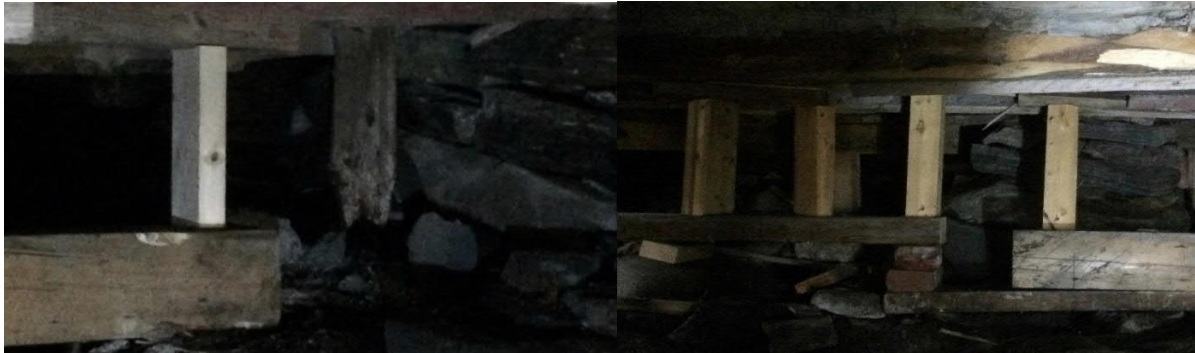
Runde-stokker med en støtte på midten mellom yttervegger, ligger i en avstand på c/c 100 cm. Støttene står på fuktig berg/jord. En del av støttene har råtnet opp, hvor det er forsterket der hvor man kommer til. (vår 2018 så hadde gulvet seget 5 cm ved den sørligste delen av kjøkkenet. Det er montert en provisorisk gulvås med støtte opp til den originale).

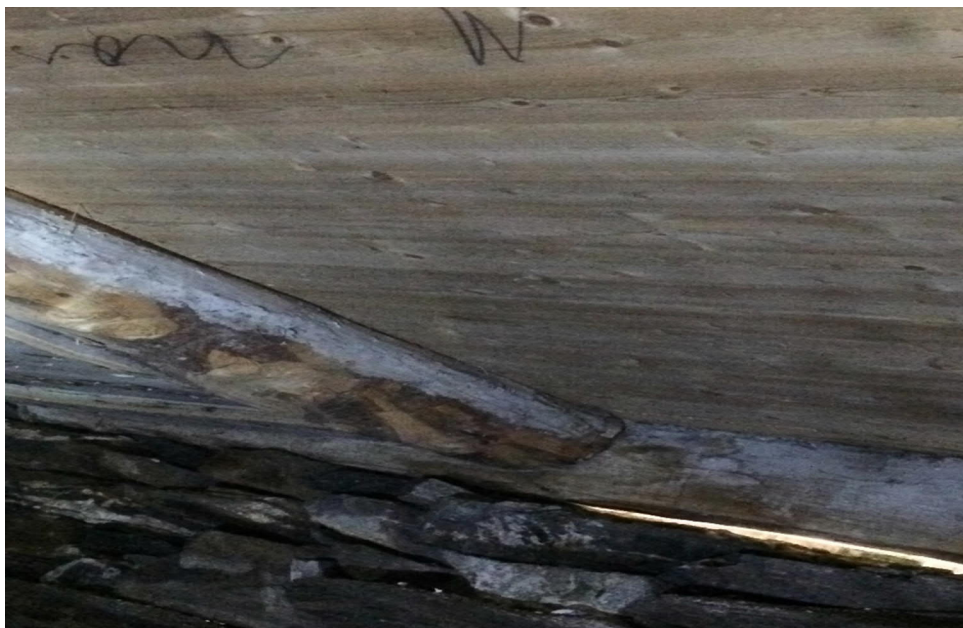
Det er svikt i store deler av bjelkelaget og gulvet.

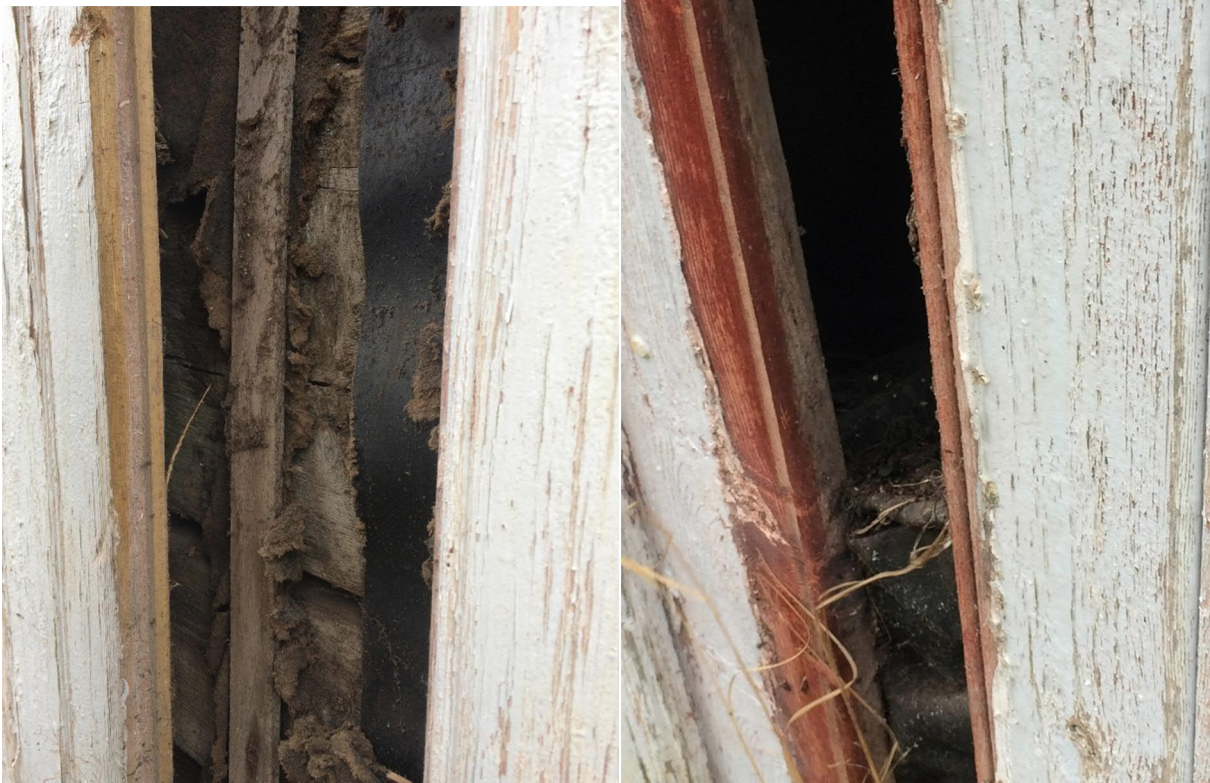
Det var lagt papp mellom stenderverk og kledning, men den er smuldret opp eller seget ned.

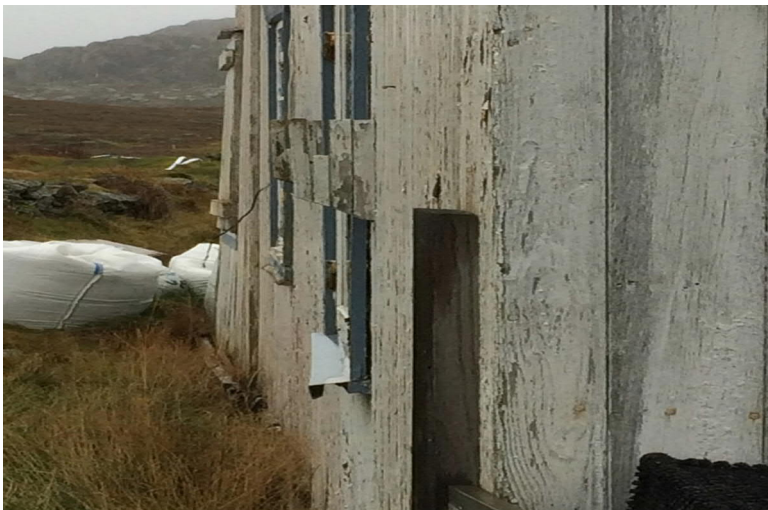
Det er stående tømmermannskledning på vegger mot nord og vest. På de første 2/3 på vegg mot øst, fra nord er det rupanel, og på den sørligste 1/3 av vegg mot øst er det tømmermannskledning. På vegg mot sør er det lagt blikkplater utenpå kledning, dette ble gjort etter lekkasjer og vanninntrenging på 50 tallet. Det er fortsatt vanninntrenging av og til. Vegger er ikke isolerte, og ikke vindtette ettersom papp på utsiden er smuldret opp. Vegg mot øst har seget ut og fått en stor kul. (se bildet under).

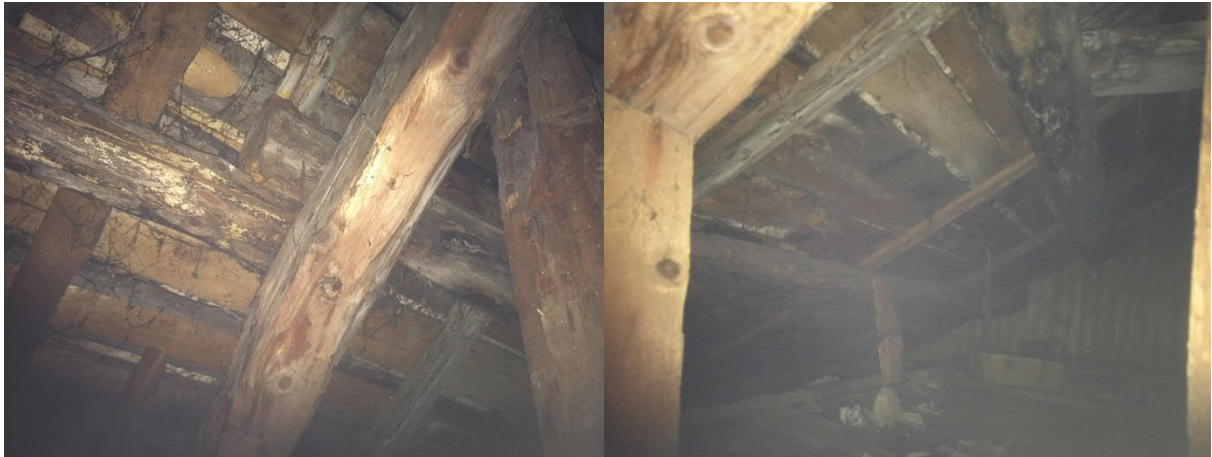
Bygd opp med runde-stokker med ru-kledning oppå og never. Torvtaket som huset ble bygd med ble revet i 1955, og det ble montert stålplater som er i veldig dårlig forfatning.

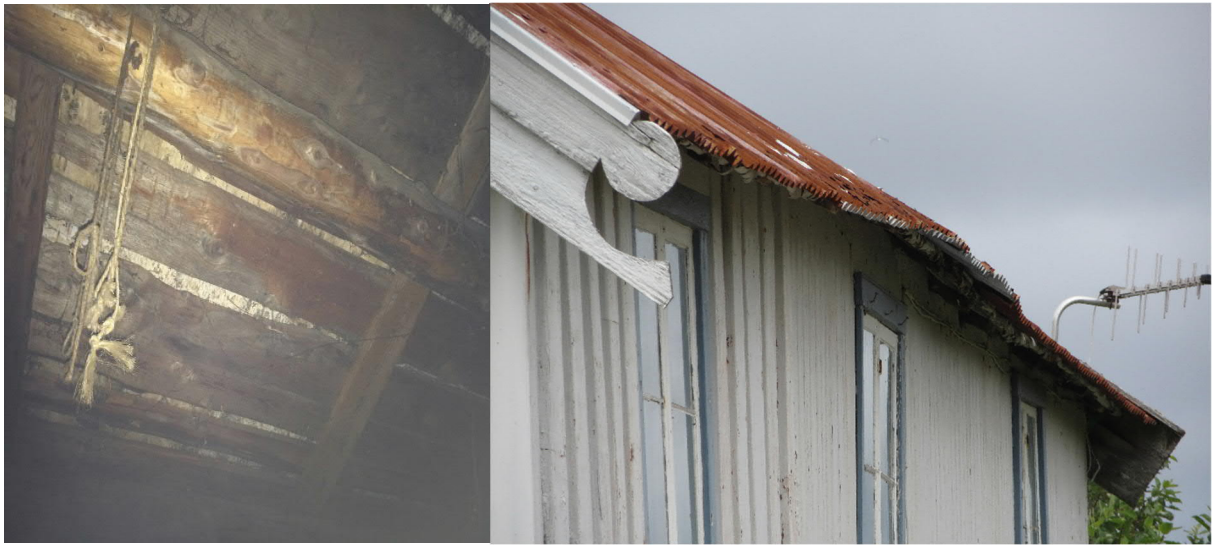
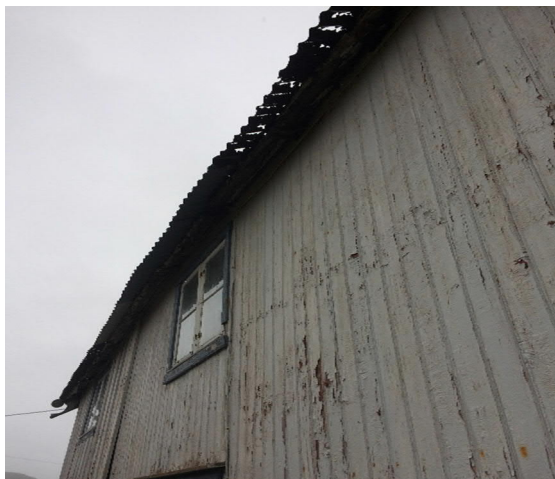
Undertaket (neveren) er ikke inspisert, men den er fra byggeår ca. 1910. Taket er ikke vindtett. Det er soppdannelse på treverk noen steder innvendig. Yttertaket er veldig ujevnt etter sig i konstruksjonen

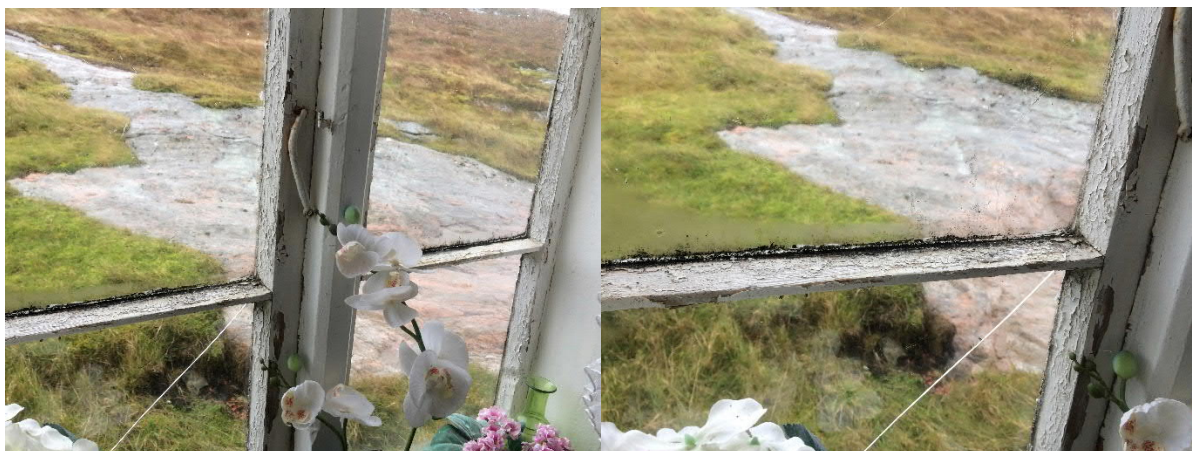
Vinduer på kjøkkendel i første etasje er fra 60 tallet. Det er koblet vindu med dårlig isoleringsevne og råte.

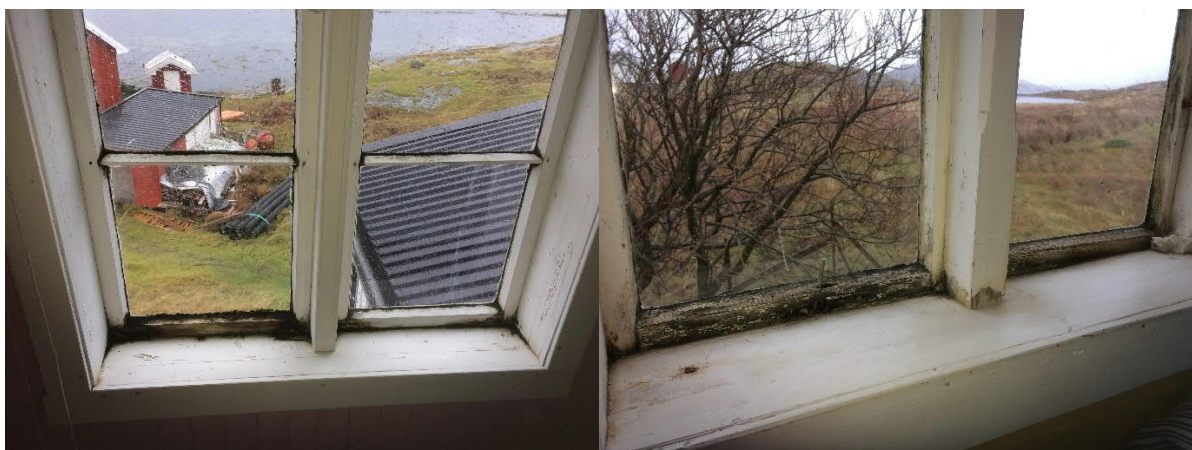
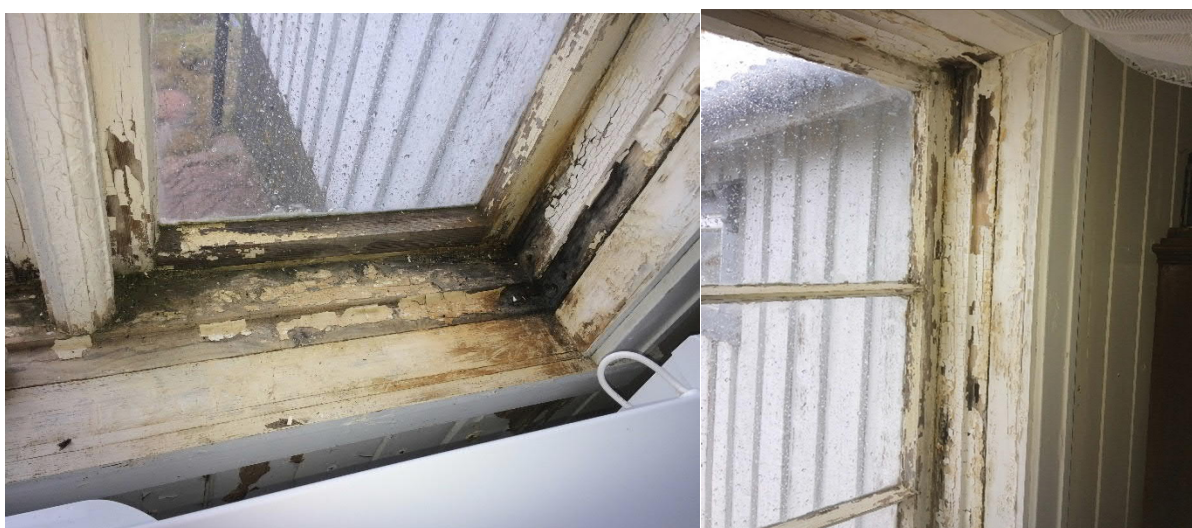
Inngangsparti og bad er restaurert innvendig i 2008 med vindusskifte. Det ble samtidig skiftet vindu på loftgang. Det er kun dette som er funksjonelt på loftet i dag. Resterende vinduer i første etasje og på loft er fra byggeår, hjemmelaget med enkeltglass og har mye råte.

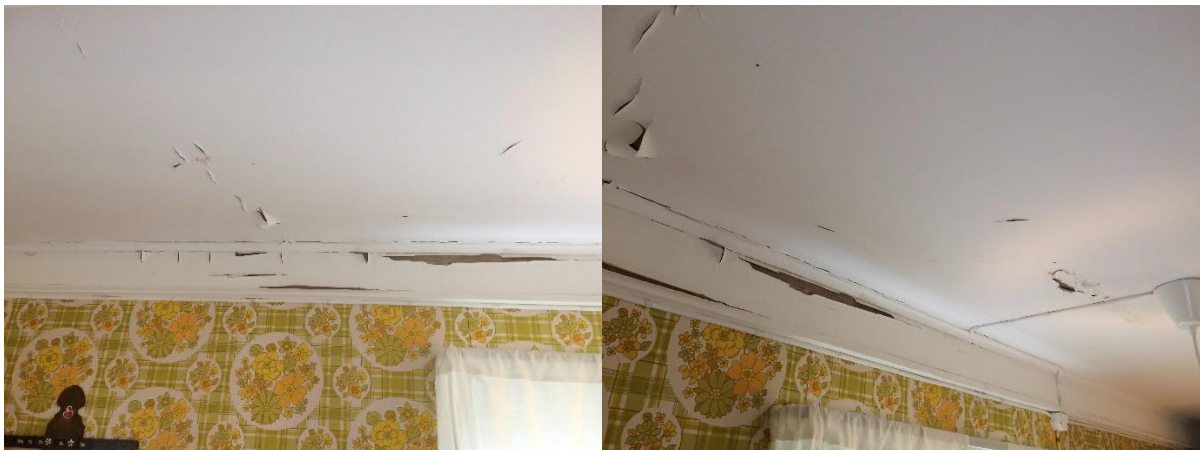
Himling i første etasje består av papir som er malt. Papiret er lagt mellom gulvbjelkene som er synlig i etasjeskillet, under tregulvet til loftet. Det er synlige skader etter vanninntrenging.

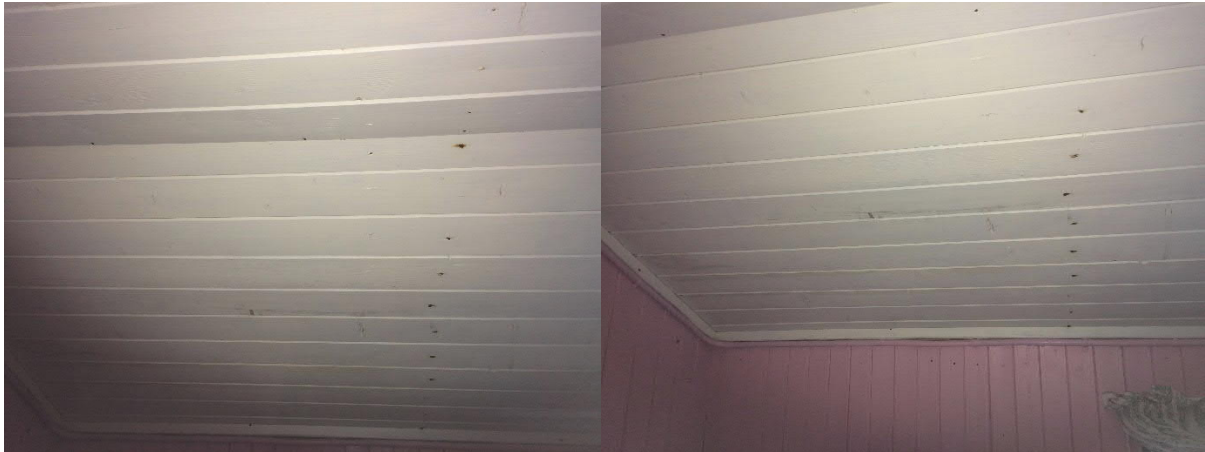
Himling loft er det lagt rupanel. Det er ikke isolert. Det er synlige skader etter vanninntrenging og fuktig miljø.

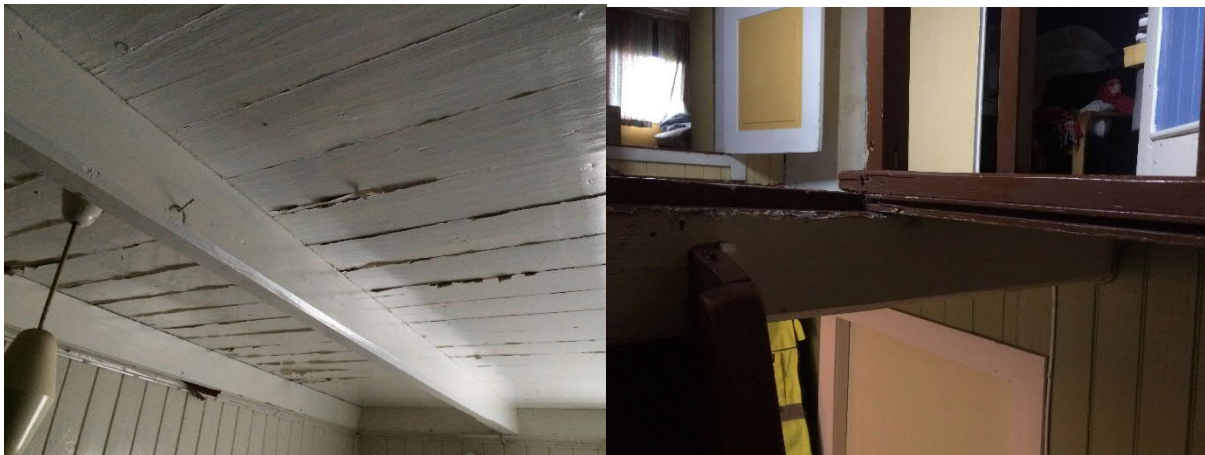
Dimensjonen på bjelkene i den nordligste 2/3 delen av huset er 10 x 12,5 cm med c/c avstand på 100 cm. På den sørligste 1/3 delen er dimensjonen 7 x 12,5 cm på bjelkene. Det er stor svikt i alle gulv på loft samt fuktskader.

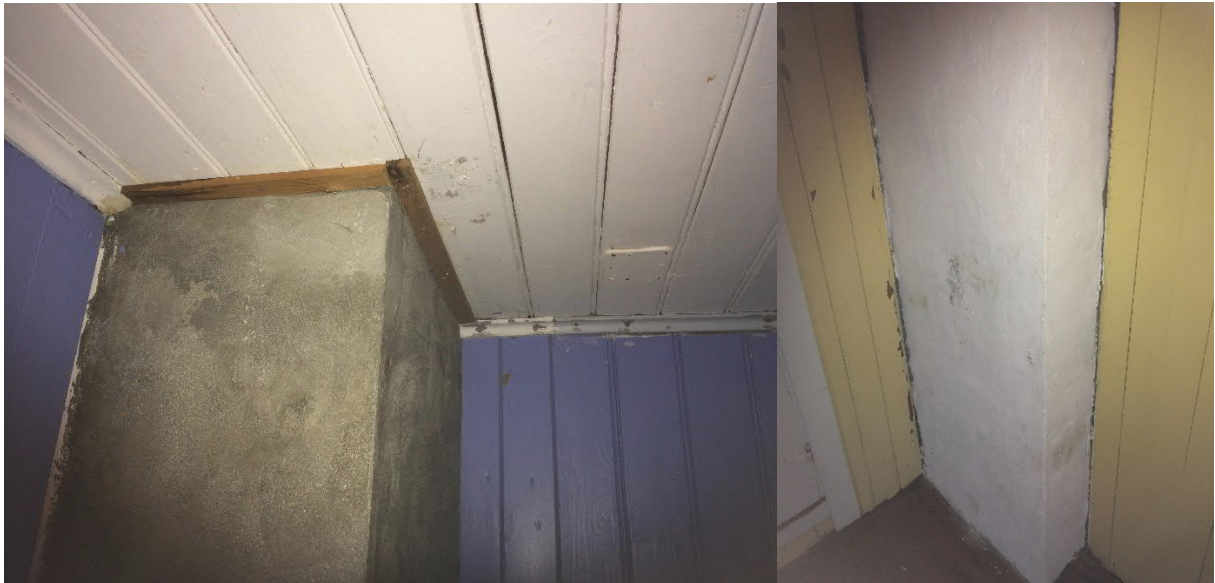
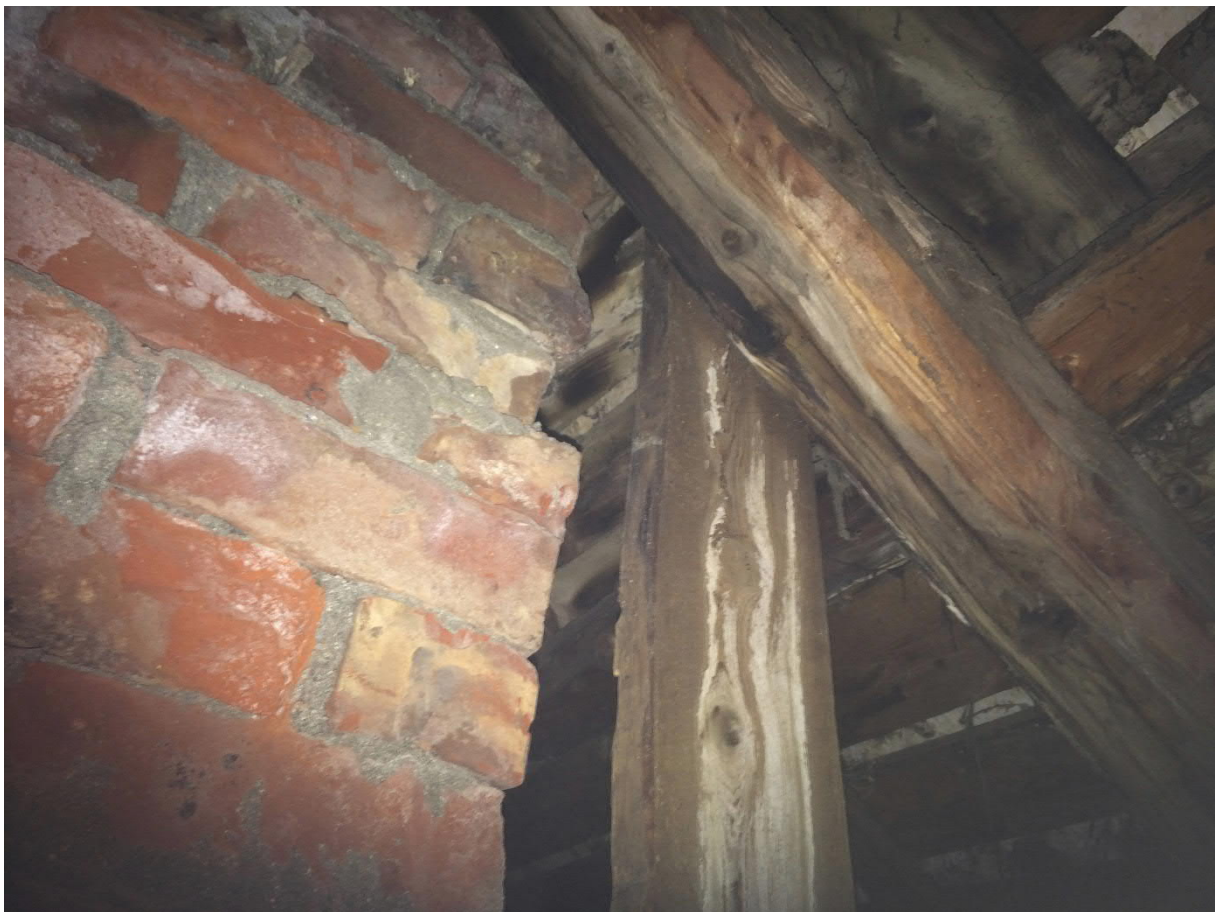
Teglsteinspipe som er pusset fra ca. 1979, med et røykuttak. Har synlige skader etter vanninntrenging i tak, og synlig sot på treverk på kaldt-loft (pipen er ikke røyktett).
