## RAPPORT

OPPDRAGSNAVN: Heimevernsbrakka på Austrått

EMNE: Tilstandsanalyse

DOKUMENTKODE: 1800983-KMR-001-20190519

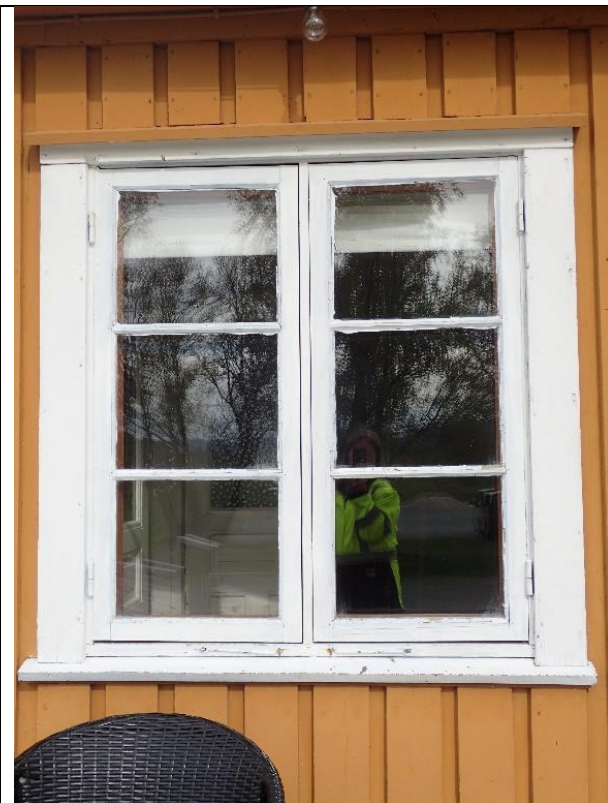
| 234 | Vinduer, dører, porter | Vinduer: tofags vinduer med tresprosser og 3 ruter i hvert fag. Ett trefagsvindu med tresprosser og 3 ruter i hvert fag. | Tilstanden er varierende, mot sør på del 1, 3 og 5 er avviket størst med store deler av oppsprukket maling og kittutfall. På selve vindusrammen er malingen slitt. På fasade mot nordvest på del 1-4 er avvike mindre, med noe oppsprukket kitt og slitt maling. TG og KG er satt ut i fra de største avvikene. | 2 | 2 | Ø | 1 | Sette i stand vinduer etter nivå 1 i vindusskjema; Skrape maling og fjerne løs kitt. Vaske med salmiakkvann og grunne sprosser, evt med kvistlakk. Rekitte og male. Linoljekitt og -maling anbefales. Omfang sør: 21 vinduer. Omfang nord: 14. | kr 332 500,00 |

234-1: Vindu på del 1 mot sør, nyere malt i hvit farge. Oppsprukket kitt og kittutfall.

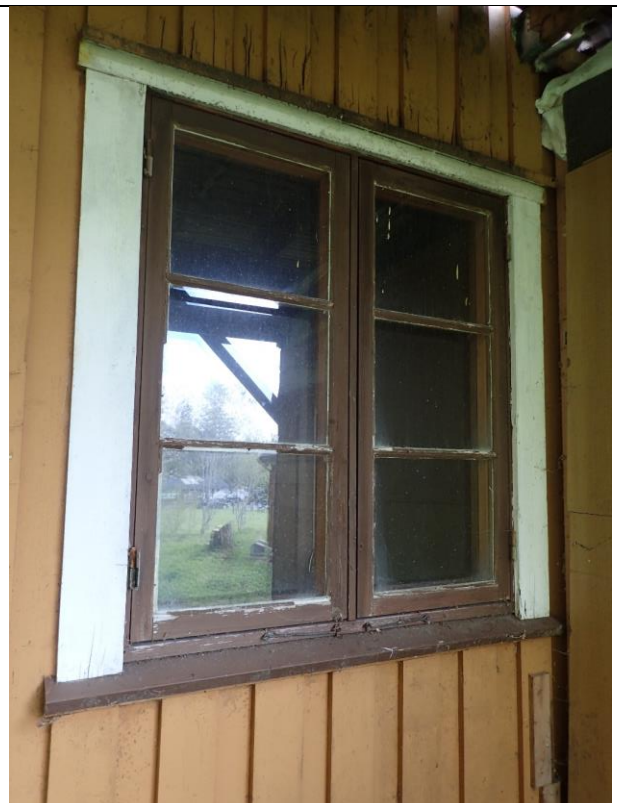
234-2: Vindu på del 2 mot nordvest, i opprinnelig farge. Oppsprukket kitt og kittutfall også her.

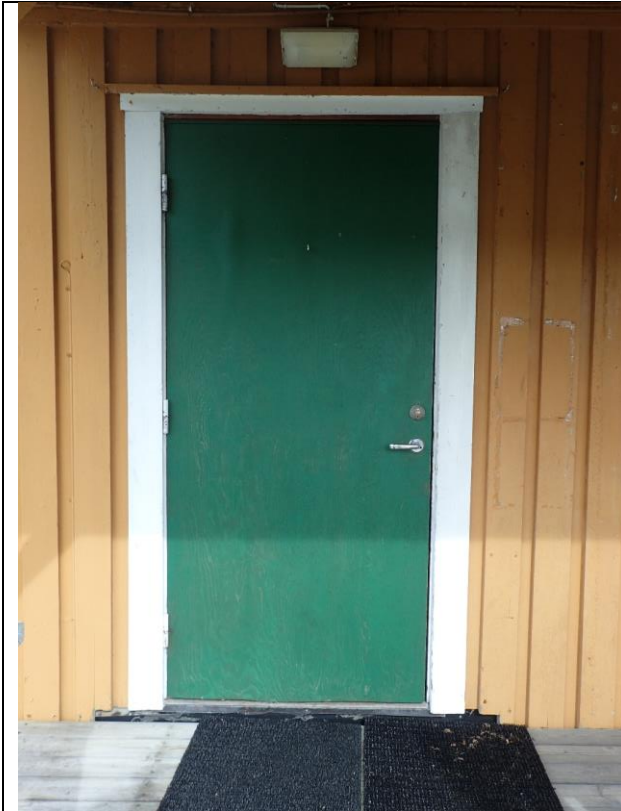
| 234 | Vinduer, dører, porter | Dører: to inngangsdører på fasade mot sør på del 1, antatt fra 1960-tallet. | Dørene er malingsslitte, håndtak sitter løst, gummilister er løse. | 1 | | Ø | 1 | Vurdere å skifte ut begge dører med kopi av originale dører. Eventuelt skrape og male dørblad, feste håndtak og legge ny gummilist. Posten er priset etter istandsetting. | kr 22 000,00 |

234-3: Dør på sørfasade del 1, antagelig fra 1960-tallet.

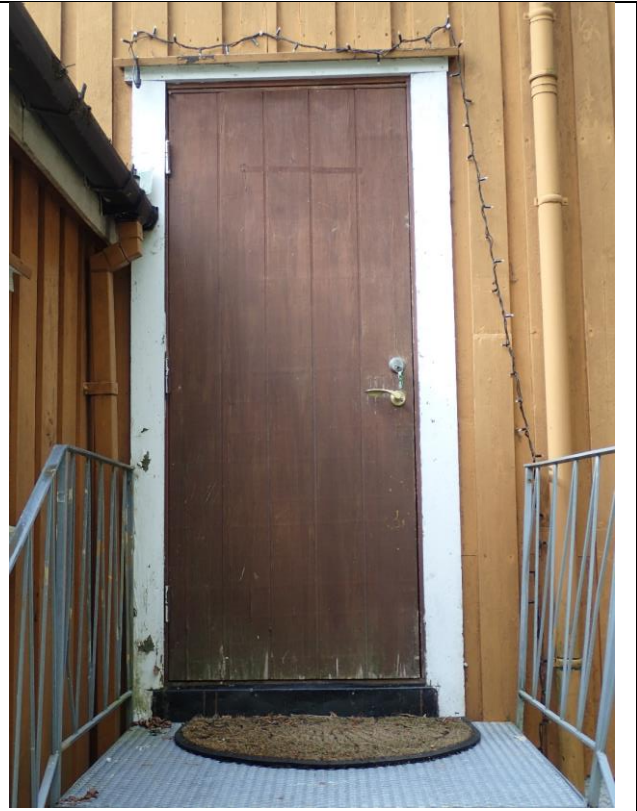
| 234 | Vinduer, dører, porter | Dører: tre inngangsdører i finert ramtre mot øst og nord på del 2 og 3, antatt fra 1980-tallet. | Dørene er i dårlig forfatning, særlig gjelder dette helt nederst der ytre finérslag er råteskadet og i oppløsning. | 2 | | Ø | 1 | Det anbefales å skifte ut råteskadede ramtre dører. Dersom det er mulig kan de erstattes med kopier av originaldører. Pris er for levering og montering av kopi av originaldør. | kr 30 000,00 |

234-4: Ramtredør mot nordøst del 2, antagelig fra 1980-tallet. Skader nederst på dørblad.

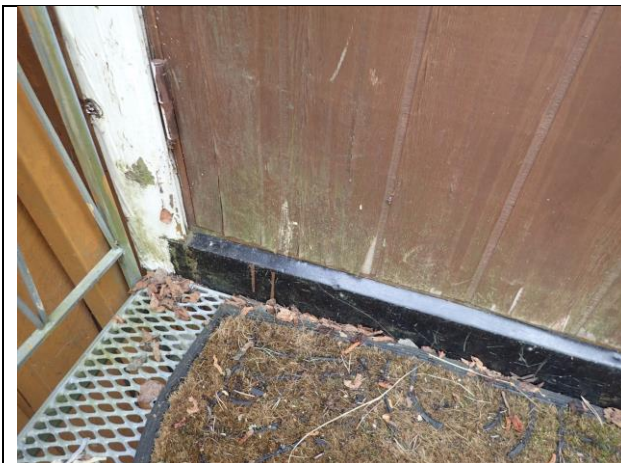
234-5: Detalj av skader på ramtredør, ytre finelag i oppløsning.

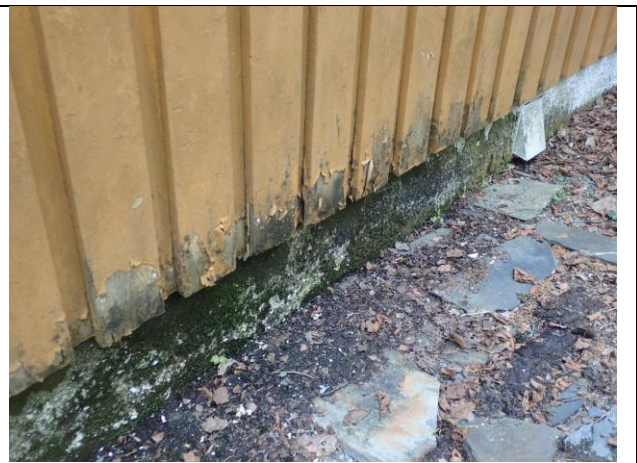
| 235 | Utvendig kledning og overflate | Stående vekselpanel, antatt originalt med unntak av enkelt utskiftede bord. | Panelene er i overordnet god stand. Stedvis er det malingsslitt pga vær og vind. På bakside mot nord på del 3 er enkelte bord råteskadet nederst, sannsynligvis pga ødelagt takrenne og høy grad av vannbelastning. Over tak til kjellernedgang på bakside mot vest på del 2 er flere bord råteskadet, også pga defekt takrenne. | 2 | | Ø | 1 | Det anbefales å skrape og male hele bygget. Antatt omfang er ca. 450 m². Råteskadede bord bør skiftes ut med trevirke med høy grad av malm. Omfang bytte råteskadet virke: 4-5 bord. | kr 382 500,00 |

235: På del 3 som leies ut til leilighet er det noen panelbord med råteskader nederst.

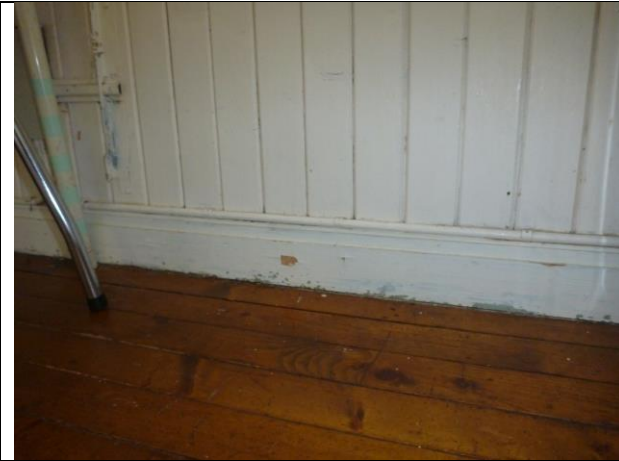
| 236 | Innvendig overflate | Del 3: (Leilighet 1 etg) Malt og beiset faspanel, 3". Bad og toalett har våtromstapet på trefiberplater | Alle vegger er malingslitt på grunn av velikeholdsetterslep. Unntaksvis er soverom hvor det er mørkt beisede vegger. | 2 | | O | 2 | Hull og sprekker i panel sparkles. Alle vegger males, med unntak av to soverom. Omfang ca. 80 kvm. | kr 40 000,00 |

236-1: Malingsslitt panel i del 3, utleid leilighet.

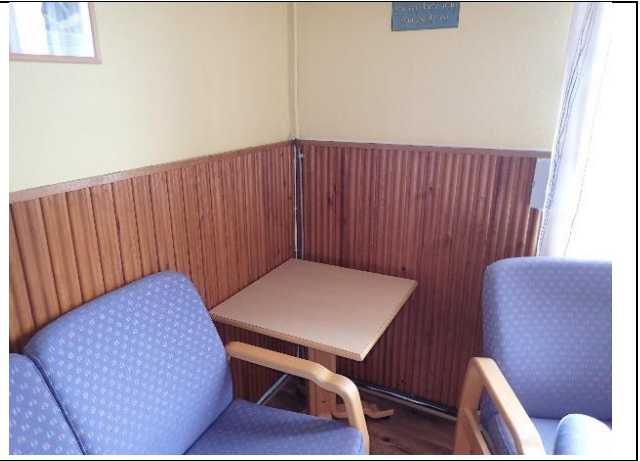
| 236 | Innvendig overflate | Del 5: (offiserslogen) Halvhøy brystningspanel i edeltre. Malt tapet over brystning | Tapet over brystningspanel er tilført i senere tid og er ikke opprinnelig. Brystningspanel er noe slitt i overflaten. | 1 | | K | 1 | Tapet over brystning fjernes, og man bør tilbakeføre opprinnelig overflate/tapet. Brystningspanel overflatebehandles. Opprinnelig er det antakelig benyttet linoljelakk av høy kvalitet. Type overflatebehandling må undersøkes nærmere før man setter i gang med arbeidene. | kr 20 000,00 |

236-2: Brystningspanel i i eik og nyere tapet over brystning,

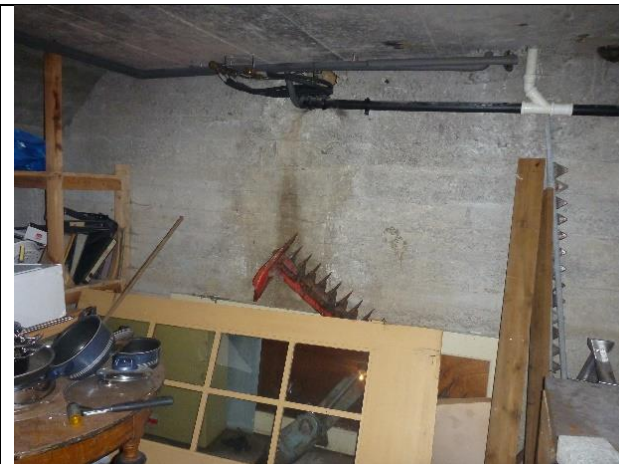
| 236 | Innvendig overflate | Kjeller: Støpte betongvegger. Enkelte steder ubehandlet, og enkelte steder malt med åpen maling. | Malte vegger er i god stand. Umalte vegger har en del skader og hull. Disse bør også males. | 2 | | | 2 | Hull og sprekker repareres med tilpasset mørtel. Vegger males med silikatmaling. Omfang maling ca: 80 kvm. | kr 47 000,00 |

236-3: Umalte overflater i kjeller bør males. Kjeller bør tømmes for lagrede gjenstander

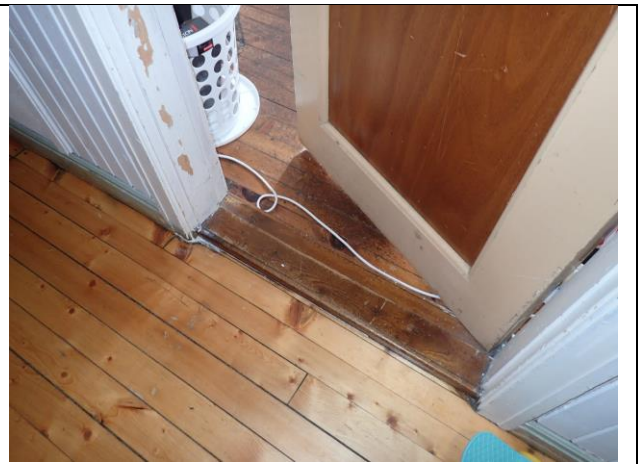
| 244 | Vinduer, dører, foldevegger | Del 3: Dører i forskjellig utførelse. Ramtredører med finerylling, eldre ramtredører med speilrylling og glass i øvre del, nyere ramtredører med trefylling og glatt finert dør av nyere dato. | Alle dører er slitt med unntak av dører inn til bad og vaskerom. | 2 | O | 2 | Pusse og male/lakkere alle dører med unntak av dører inn til bad og vaskerom. | kr 32 000,00 |

244: Ramtredør med finérfylling i del 3 utleid leilighet, med slitt malingslag.

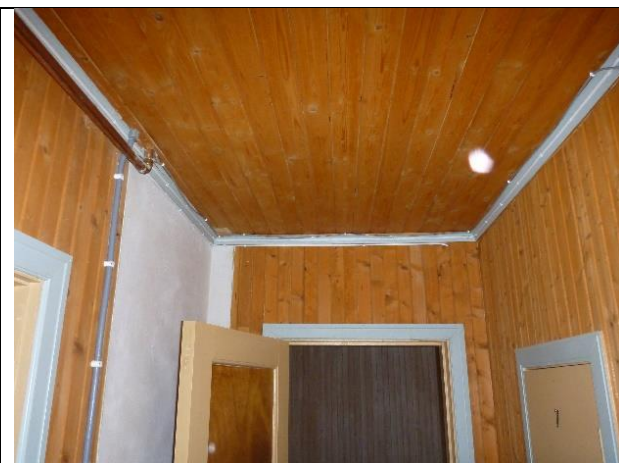
246: Eksempel på umalt, originalt faspanel i 1. etg.

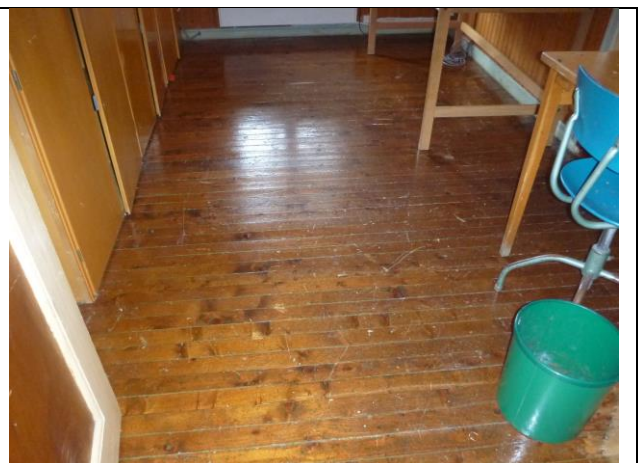
255: Slitt lakkert orinalt gulv i 1 etg.

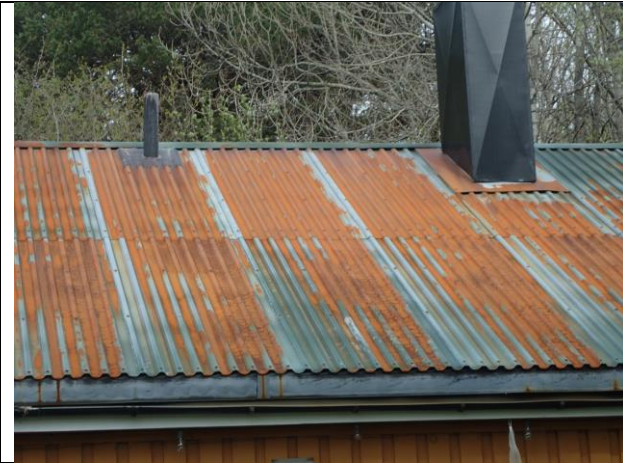
| 262 | Taktekking | Taktekking med bølgeblikkplater, sannsynligvis fra 1980-tallet. | Platene er stedvis angrepet av rust, det samme gjelder spiker/skruer. | 2 | 2 | Ø | 1 | På sikt anbefales det å skifte tekking, tilbakeføring til originalt materiale. For å forlenge platenes levetid anbefales det å slipe vekk løs rust og overflaterust, lakkere platene og skifte rustskadet spiker/skruer. Omfang: 500 m², antall skruer ca 3500 stk | kr 220 000,00 |

262: Stedvis mye rust på takteking av bølgeblikkplater.

| Hva | Hvordan | Pris |
|---|---|---|
| Tak | Tak rengjøres for rust, rustne spiker erstattes. Løse spiker slås ned i posisjon og bølgeblekkplater lakkeres. Skottrenner utbedres og suppleres med nye og bedre renner. Mønebeslag skiftes. | 275 000,- |

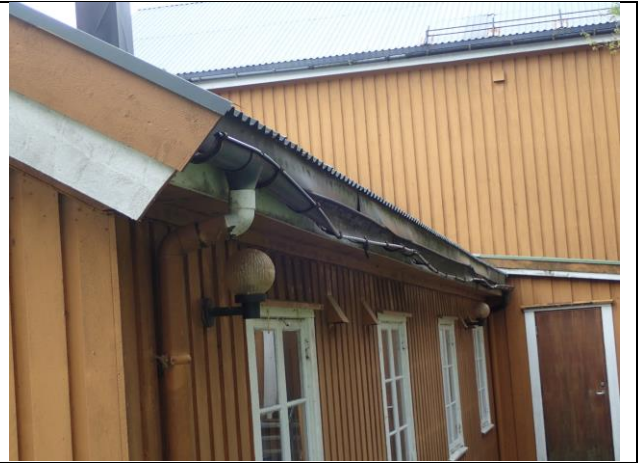
| 265 | Gesimser, takrenner og nedløp | Renner og nedløp i malt og umalt sink, samt plastrenner. | Renner har stedvis store vridninger, noen steder er delen for utkast falt av, eksempelvis ved inngang på baksiden mot øst på del 2. På baksiden mot vest på del 2 har deler av nedløpet falt av og ligger over taket til kjellernedgangen. Her står vann og drypper, og spruter opp på trekledningen, som har fått råteskader. Renner og nedløp har utgått levetid. | 3 | | Ø | 2 | Det anbefales på skifte ut renner og nedløp i sin helhet. Tidsriktige materialer og utførelse er viktig. | kr 184 000,00 |

265: Takrenner med store skader. Renner og nedløp bør skiftes i sin helhet.
