# Møteinnkalling

**Utvalg:** Koordineringsutvalg utvikling støysonene  
**Møtested:** Borgkinten, Ørland rådhus  
**Møtedato:** 09.11.2018  
**Tid:** 09:15

## KORTFATTET RAPPORT FRA BEFARING AVSKJÆRINGSGRØFT I NORD

Tid: Torsdag 25.10.2018 kl.13 – 16.

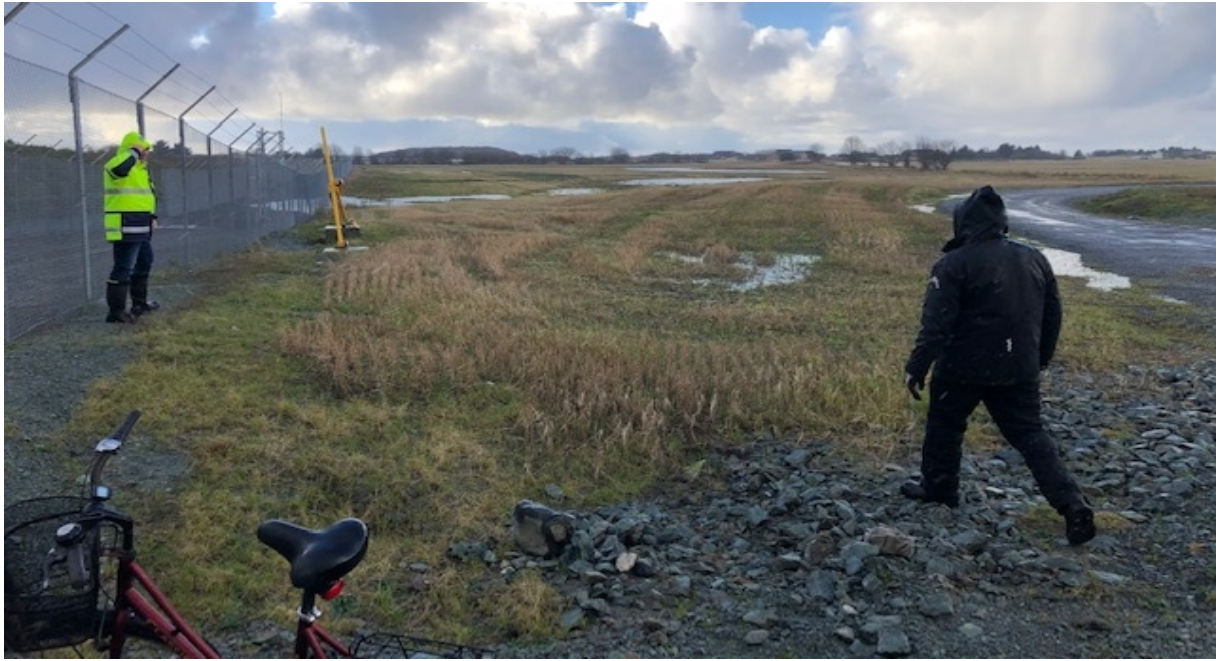
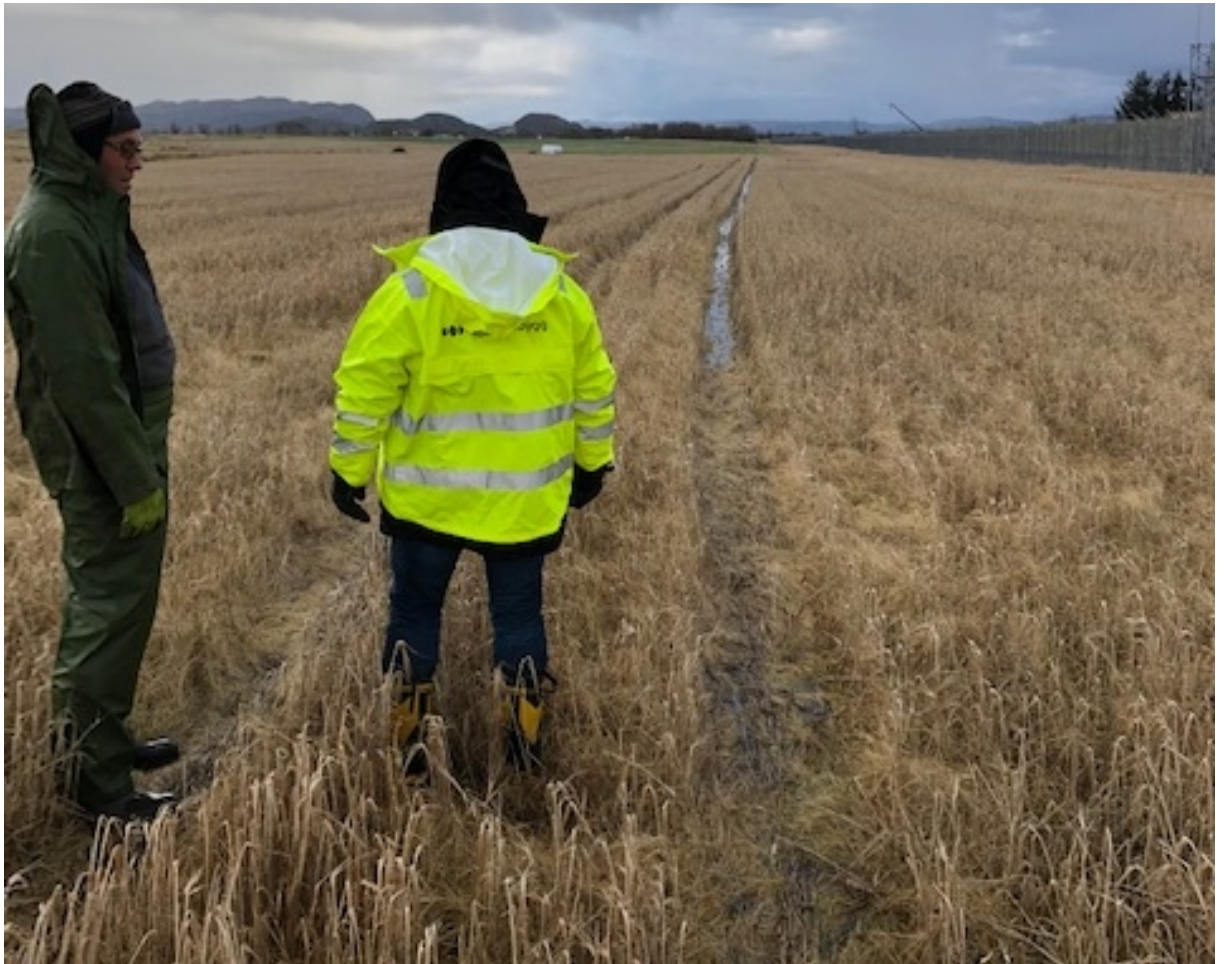
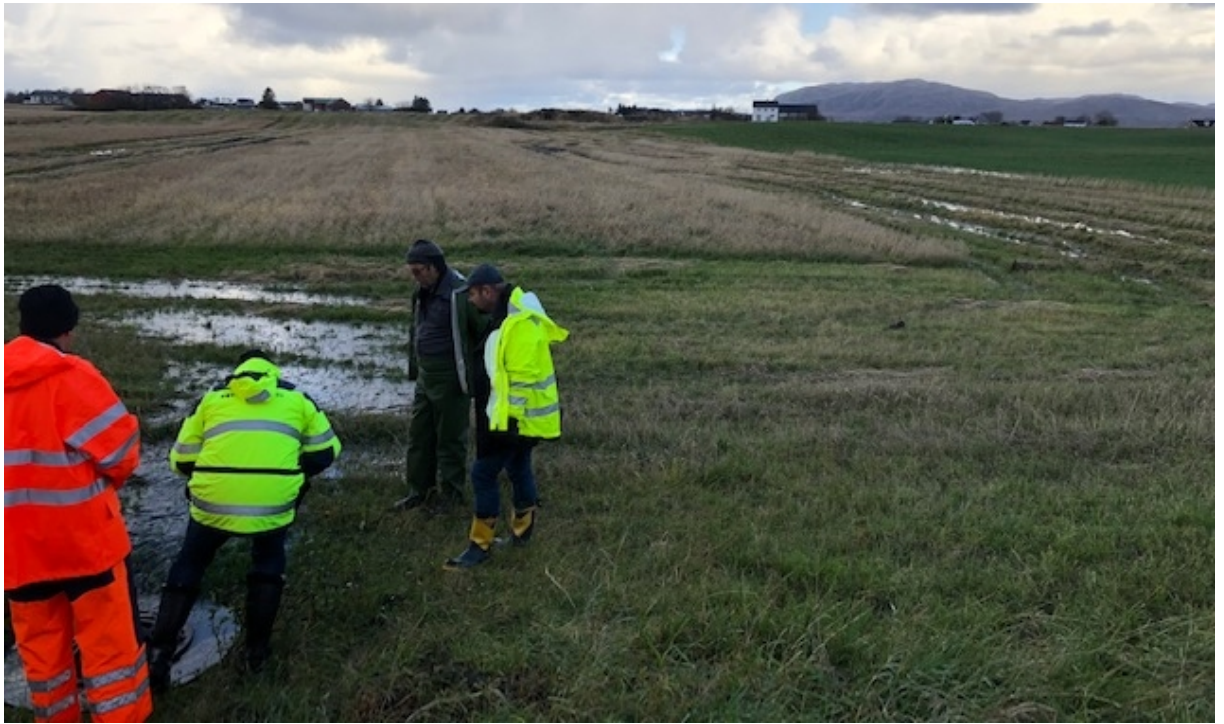
- Store områder langs gjerdet i nord står under vatn.
- Grunneierne uttrykker tydelig fortvilelse over situasjonen.  
Jord som tidligere har vært i god hevd er nå ubrukelig. Avlinger står, dreneringa som tidligere har vært god fungerer ikke.

- Utløpet på vestsiden tar ikke unna. Tidligere bilder og observasjoner viser at utløpet ikke tar unna i nedbørsperioder. Sammenføyning med utløp fra indre områder og vinkler på avskjæringsgrøfta der disse møtes fører til redusert kapasitet og at vatnet presses tilbake i avskjæringsgrøfta ved stor vassføring. Kummen i nordvestre hjørne har stått full av vatn. På befaringa er det god vassføring gjennom kummen, men det står overflatevatn over hele området! Dreneringa fungerer ikke i området.

- Det er store kjøreskader og avlingsskader i store deler av området der anleggsarbeidet foregikk.
- Det er god fart på vatnet i avskjæringsgrøfta, men det står overflatevatn i hele området. Hvorfor?

- Det står uhøsta kornavlinger og kornåkrene lider tydelig av dårlig drenering. Områder som tidligere har vært godt kjørbare er umulig å drive nå pga grøftetilstanden .  
Områdene står under vatn og tresking har vært umulig pga jordtilstanden.

- Utløpskapasiteten økes
- Avløpskapasitet i vest økes.
- Avløpssystem og eksisterende drenering kobles fysisk
- Avløpsmulighet til Kjørsvik løses
- Påkoblingsmulighet i øst løses

1. Nytt avløp rett vestover
2. Ny grøft fra vest til øst 8-10 meter unna eksisterende.  
Grøfta går parallellt med eksisterende med riktig dybde, riktig fall, nok kapasitet og påkobling til eksisterende systemer.
