# NOTAT

Oppdrag **OV- Vikgrøfta**  
Kunde **Ørland kommune**  
Notat nr. **Notat 1**  
Til **Jon Foss Ørland kommune**

## Vurdering av flomsituasjon oppstrøms RV710

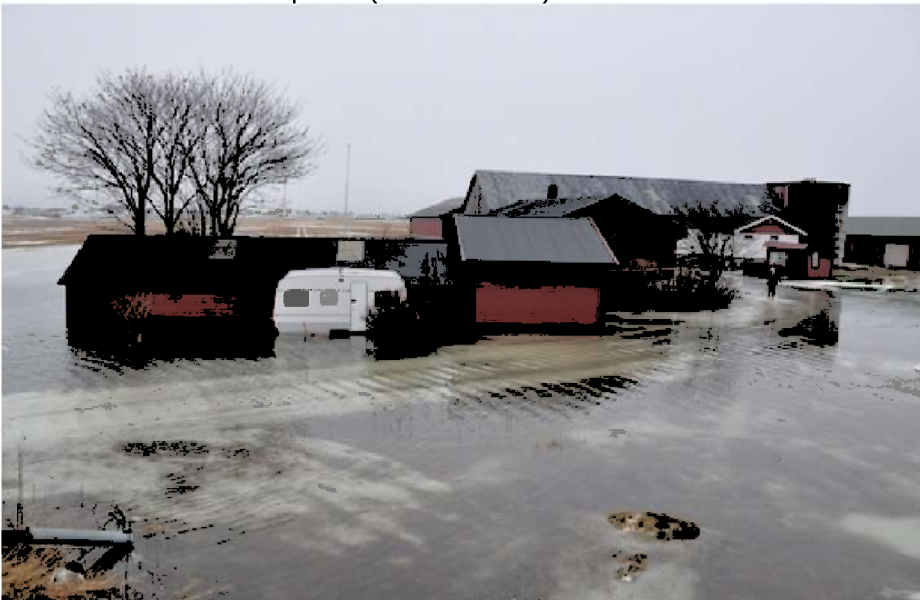
Rambøll har fått i oppdrag å se på problemer med kapasitet på overvannsledning tilhørende Vikkanalen- Budeikanalen. Det er i dag en eksisterende kum over Ø800 ledning på eiendommen BREIOSEN Gnr 68/bnr 33. Det er i dag problem med at overvann fra kulverten stiger opp, og over kummen, samt at overvann samles i området. Det er bygd opp støyvoll langs RV 710 mot gårdene Breiosen, Røsvik og Solem, samt at omlegging av RV710 med heving har ført til at området rundt de tre eiendommene blir et lavpunkt.(DAMOMRÅDE)

Bilde fra øversvømmelse i januar 2011( Kilde Fosna-folket)  
Dette er en noe som skjer årlig ihht beboerne i området.

Tiltak for å unngå oversvømmelser:

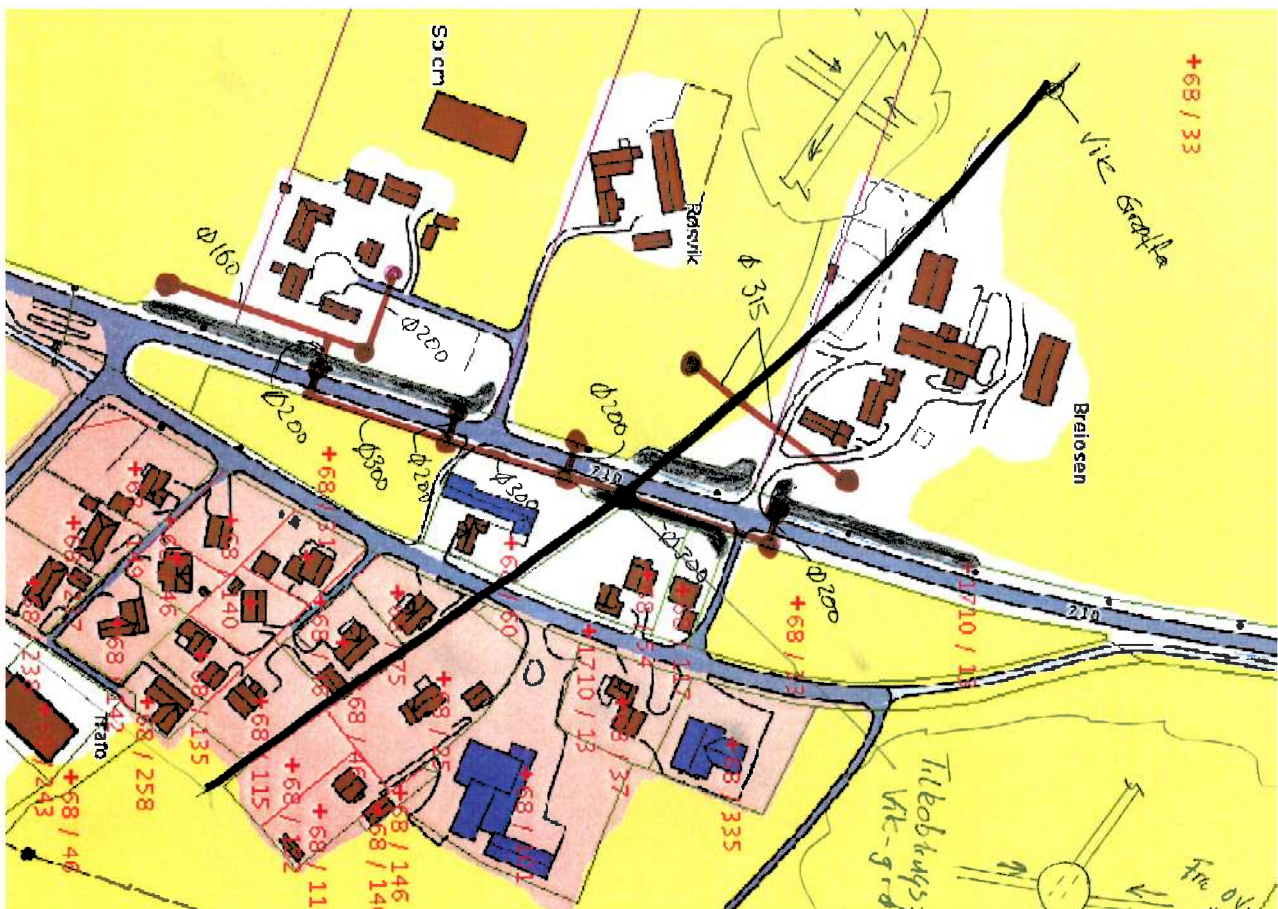
1. Kamerakjøring av Ø800 ledning fra kum og til utløp. Det bør gjøres for å se om ledningen har full dimensjon. Sandfang tilkoblet Ø800mm ledning nedstrøms RV 710 ser ut som de har kapasitet ved oversvømmelse i området. ( sist flom ble vann pumpet fra området oppstrøms RV710 og inn på overvannsystem nedstrøms veg.)

Dette kan skyldes at Ø800 ledningen har kapasitet nedstrøms RV 710.

2. Dagens sandfangkummer har flat rist, disse bør skiftes til kuppelrist.
3. Det må etableres nødoverløp fra øverside RV 710 og ut mot fjorden. Se tegning H1 og H2.
4. Ledningens utløp må renskes opp slik at ledningen renner tom ved fjære sjø.
5. For å unngå oversvømmelse i kjellere oppstrøms Breiosen, er det mulig å bygge flomveg fram til biskopkanalen. Se tegning H3.
6. Kapasiteten på Ø800 ledningen er ikke god nok, ny ledning med økt dimensjon bør legges, Det er i første omgang sett på eks. ledning fram til kum ved Breiosen. Det er beregnet med
