NOTAT

Oppdragsnavn: Kråkvåg rive- og grunnforurensningstiltak		Oppdragsnummer: P3390
Oppdragsgiver: Skifte eiendom		Dato: 03.12.10
Emne: Prosjekt Gjelhaugen Kråkvåg, sluttrapport riving sikring.		Fra: Paul Myklestad
Til: Prosjektgruppa	Kopi:

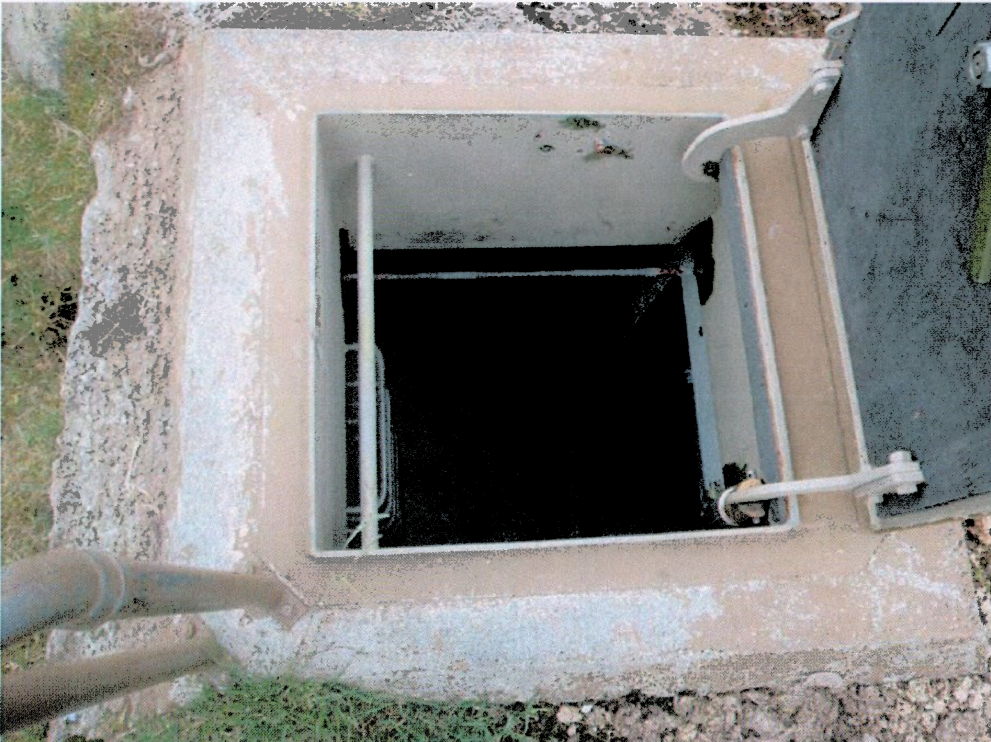
Nedstigningssjakt luftvernstilling Gjelhaugen nord..

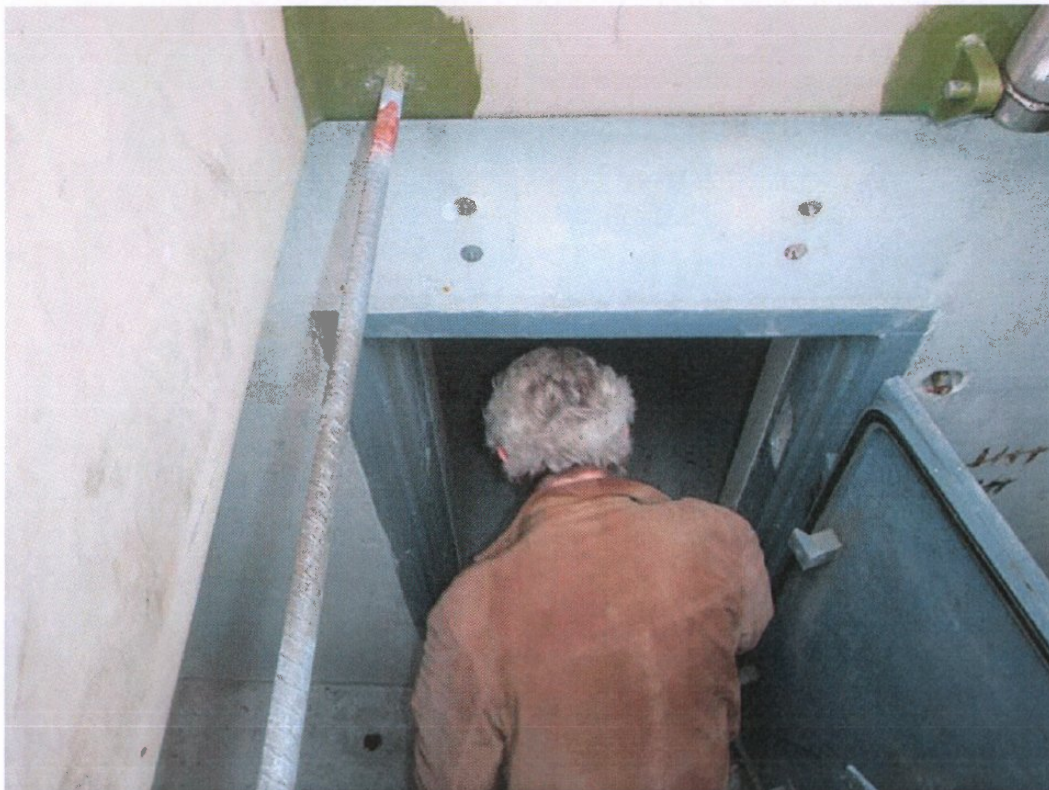
Fra sjakt til hovedrom Luftvernstilling Gjelhaugen nord..

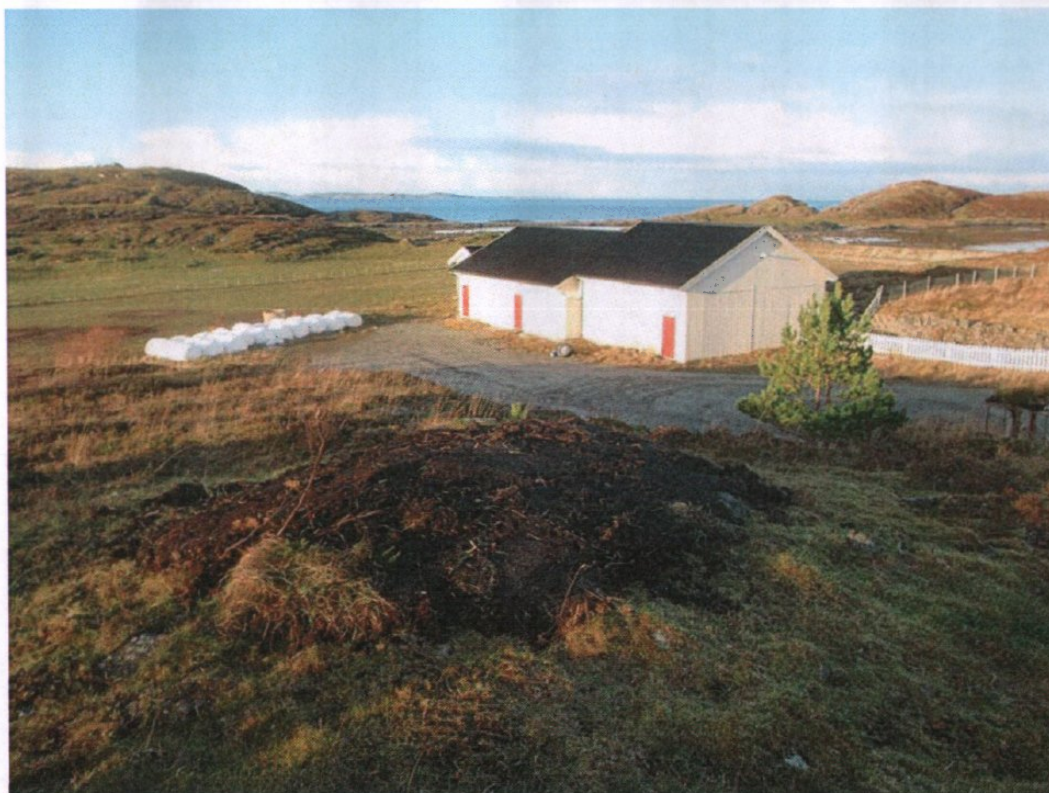
Sikring Luftvernstilling Gjelhaugen nord slutført.

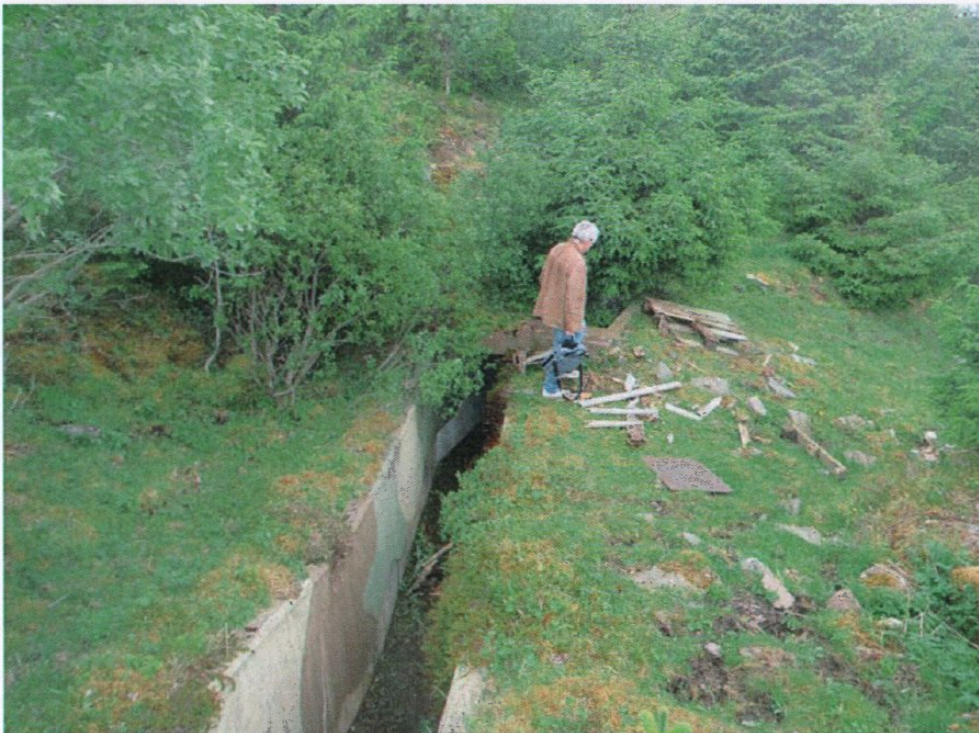
Gjenfyllingsarbeider Gjelhaugen sør .

Det ble bestemt at åpne konstruksjoner skal fylles med stabile fyllmasser og at dette skulle dekket med vekstjord for naturlig revevegetering.

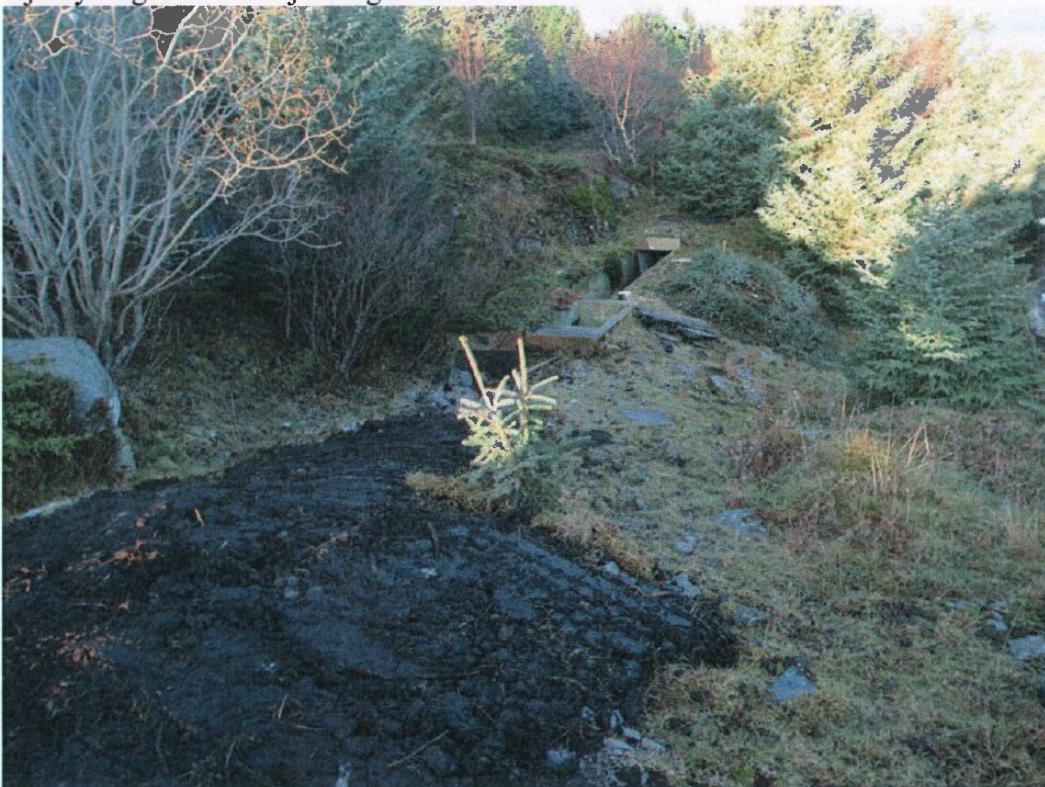
Gjenfyllingsarbeider Gjelhaugen sør delvis slutført.

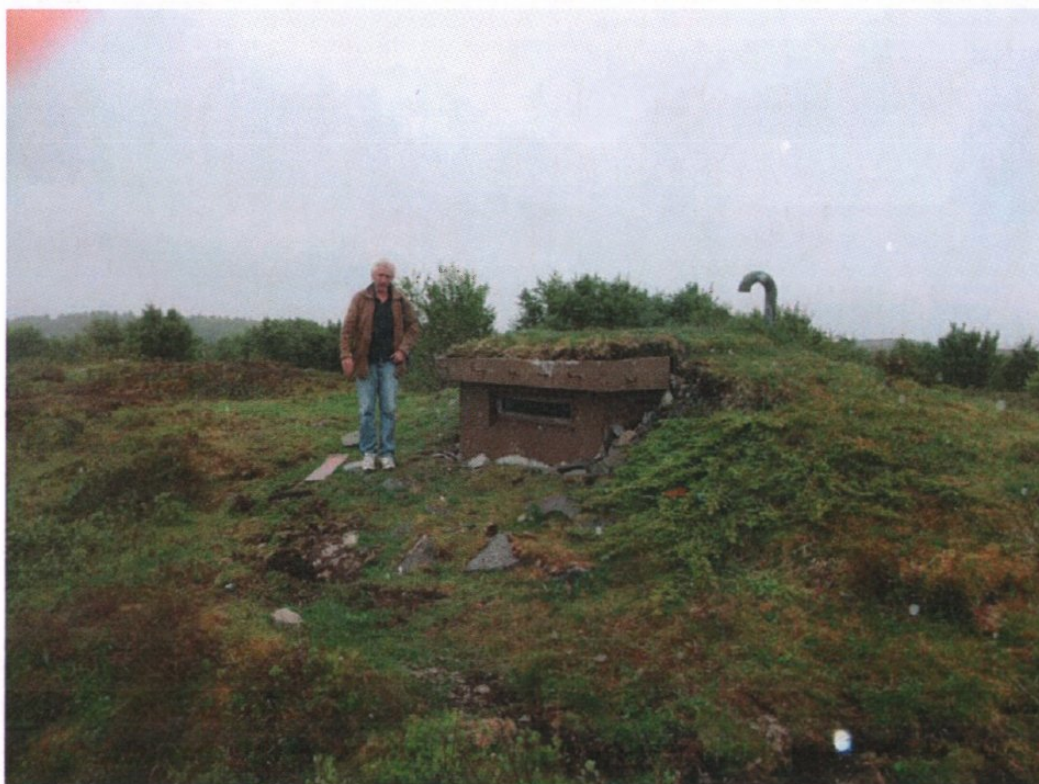
Optisk stilling, betong og sikkerhetsglass.

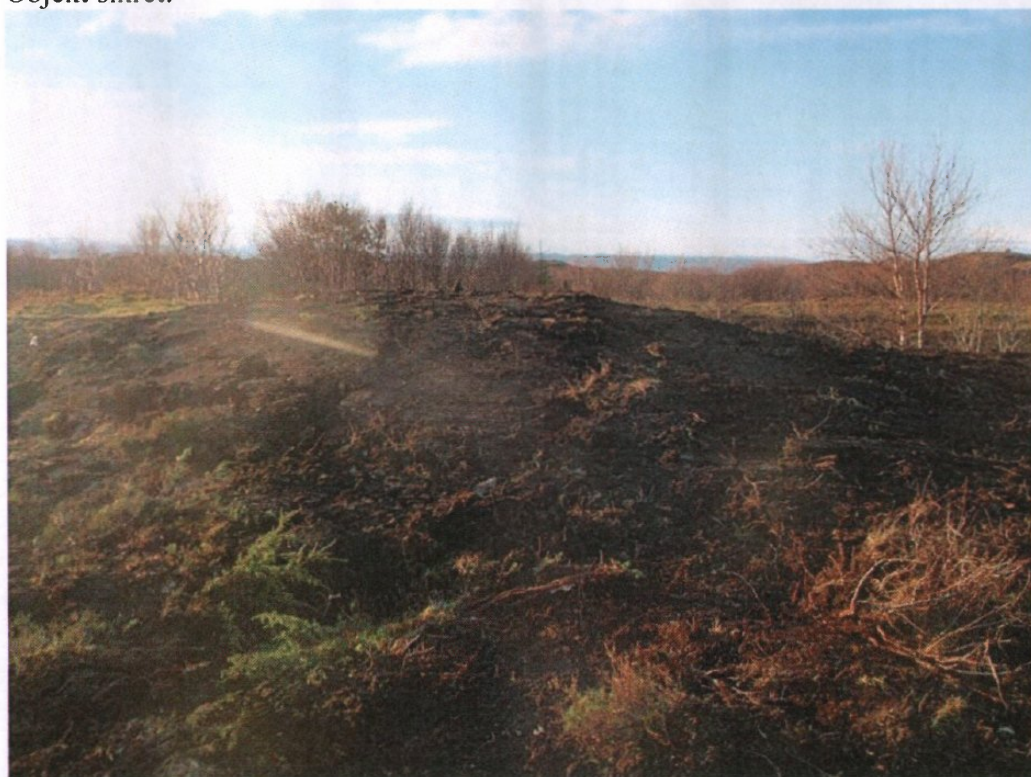
Objekt sikret.

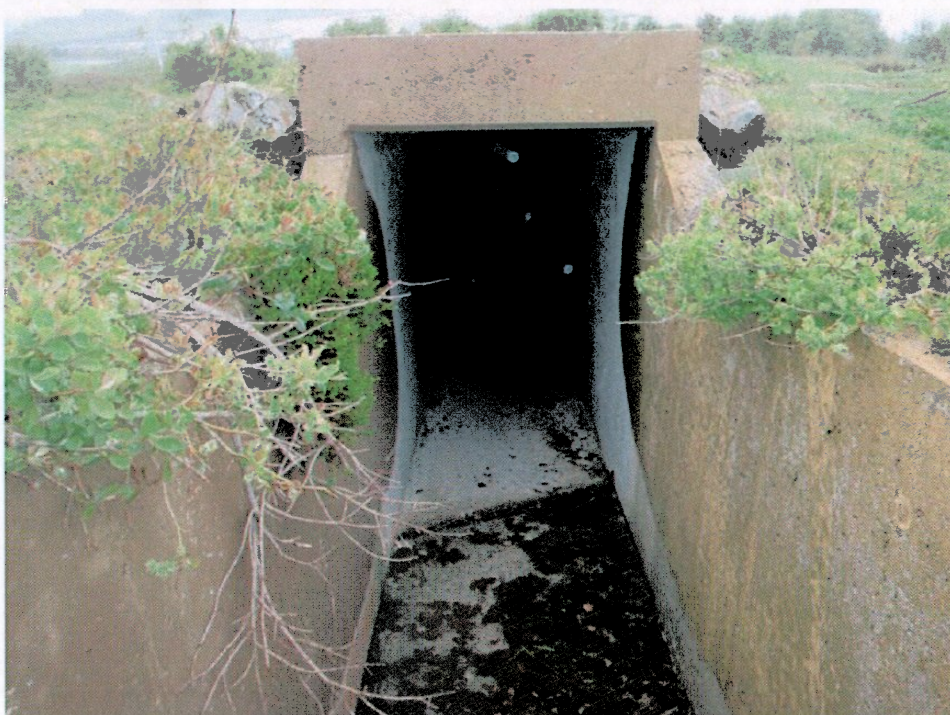
Typisk løpegrav som også er inngang til underjordisk forlegning.
