Rapport

Oppdrag:	Scanbio Bjugn		
Emne:	Miljøkartlegging av bygninger		
Rapport:	Miljøsaneringsbeskrivelse		
Oppdragsgiver:	Scanbio Bjugn AS		
Dato:	27. august 2013		
Oppdrag- / Rapportnr.	416060 / RIGm-RAP-001		
Tilgjengelighet	Begrenset		
Utarbeidet av:	Øystein R. Berge	Fag/Fagområde:	Miljøsanering og riving
Kontrollert av:	Erling K. Ytterås	Ansvarlig enhet:	Miljøgeologi
Godkjent av:	Erling K. Ytterås	Emneord:	Miljøkartlegging, PCB
<p>Sammendrag:</p> <p>I forbindelse med riving av to bygg ved Scanbio sitt anlegg i Bjugn kommune, er Multiconsult AS engasjert av Scanbio Bjugn AS for å utføre nødvendig kartlegging av helse- og miljøskadelige stoffer i bygningsmassen, samt utarbeide miljøsaneringsbeskrivelse for tiltaket.</p> <p>Multiconsult har gjennomført kartlegging av bygningsmassen som skal rives. Formålet med kartlegging og registrering er å avdekke og rapportere eventuelle forekomster av helse- og miljøfarlige stoffer som kan være skadelig i forbindelse med riving og avfallsdisponering.</p> <p>De viktigste forekomster av helse- og miljøfarlige stoffer som ble avdekket, eller er mistanke om, under kartleggingen er:</p> <ul style="list-style-type: none"> • KFK-/HKFK-holdig PUR-s

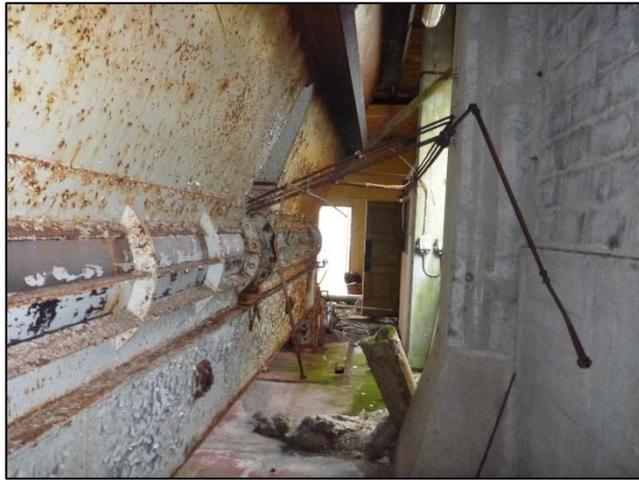
Reisverk i bygget er av tre i østre del og betongsøyler i vestre del. Innvendige vegger består av malte sponplater og umalt betong/betongstein/leca. Gulvet består av betong, som delvis er malt. I vestre del av bygget står det maskiner. Deler av taket i den østre delen av bygget har rast sammen.

Figur 5 Bygg 1, innvendig.

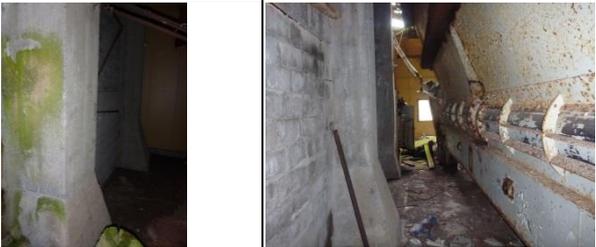
<p>Råbetong, mørtel/byggestein og puss i begge byggene er påvist å være ren med hensyn på PCB. Betong/puss håndteres som ren.</p> <p>Armeringsjern skal sorteres ut og leveres til materialgjenvinning.</p> <p>Betongplattingen er ikke prøvetatt, jfr. registreringsnummer 2.</p>

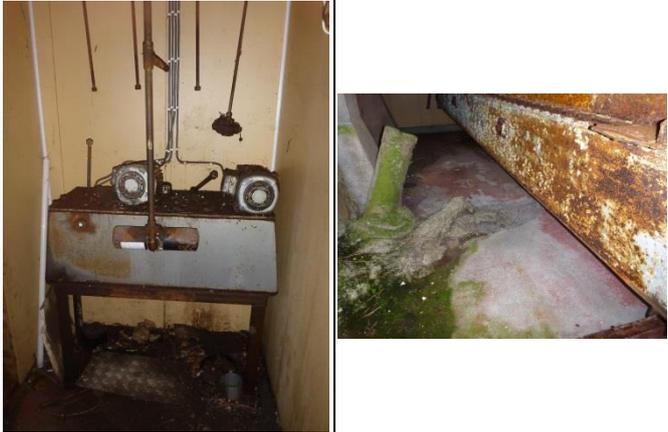
<p>Bygg 1 og 2. etasje østre del i bygg 2 står på en betongplattning. Plattningen er i utgangspunktet ikke omfattet av rivingsarbeidene og er dermed ikke prøvetatt. Deler av plattningen er malt og kan i tillegg være oljeforurensset fra driften.</p> <p>Dersom betongplaten blir omfattet av rivearbeidene, må det utføres prøvetaking.</p>

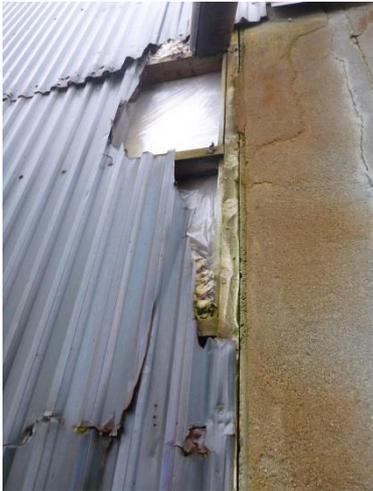
<p>Mineralull er registrert i de fleste veggene i byggene.</p> <p>Mineralull kan være irriterende på luftveier, hud og øyne.</p> <p>Helt ren mineralull kan gjenvinnes, mens mineralull som ikke er rent legges i beholder for restavfall.</p>

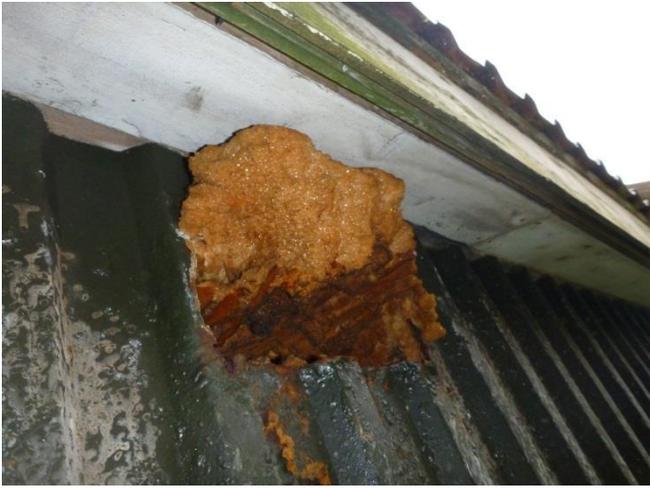
<p>Det er brukt PUR-skum som tettemiddel på den sørlige fasaden av bygg 1.</p> <p>Skumplast skal håndteres som KFK/HKFK-holdig avfall, og må leveres til godkjent mottak som farlig avfall.</p>

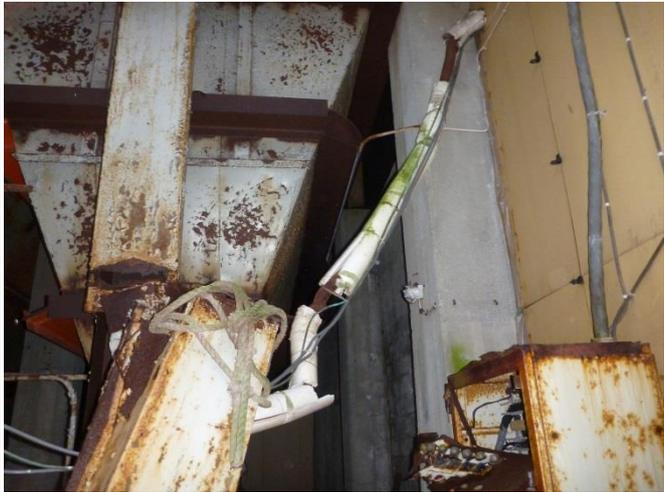
<p>Det er registrert et rør i begge byggene som er isolert med isopor.</p> <p>All ekspandert polystyren skal leveres til godkjent mottak som farlig avfall med hensyn på bromerte flammehemmere.</p>

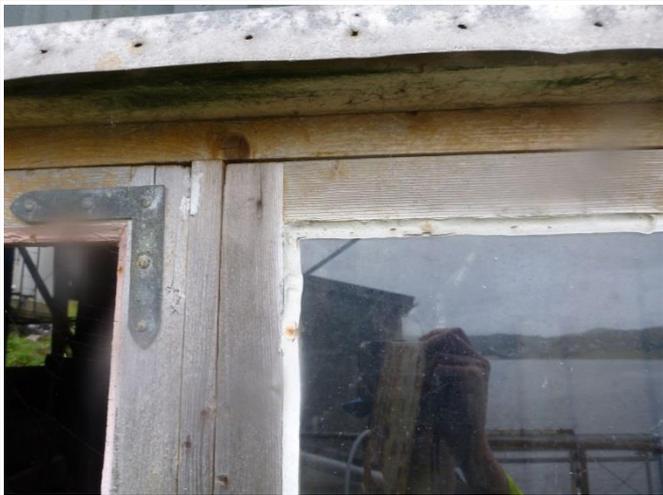
<p>Det er en myk fuge ved det ene vinduet i bygg 1. Myke fuger inneholder flere helse- og miljøskadelige stoffer, blant annet PCB, klorparafiner og/eller ftalater.</p> <p>Alle myke fuger som påtreffes skal fjernes og leveres til godkjent mottak som farlig avfall.</p>

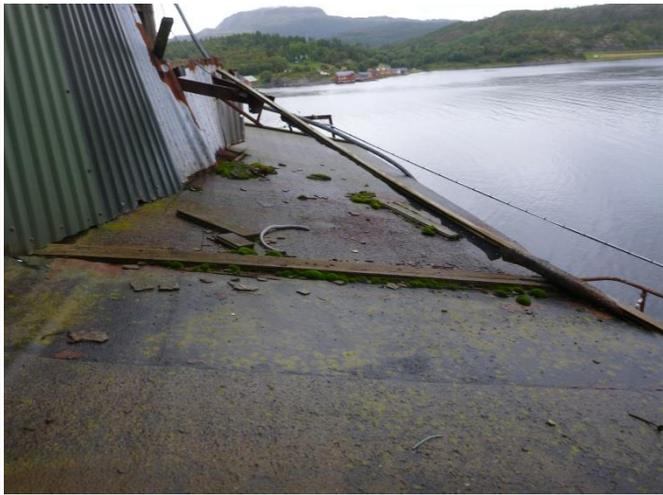
<p>Taket på deler av bygg 1 er tekket med takpapp.</p> <p>Takpapp inneholder mest sannsynlig PAH.</p> <p>Takpapp skal leveres som separat fraksjon til godkjent mottak, som PAH-holdig avfall.</p>

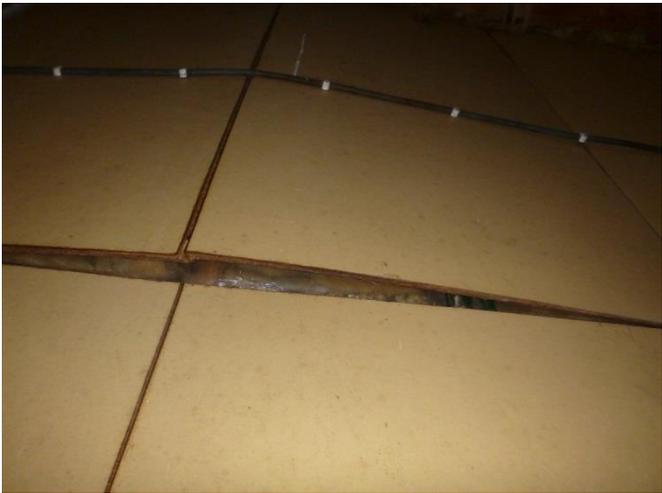
Malt treverk/spon antas å være forurenset med tungmetaller. All malt/behandlet trevirke leveres til godkjent mottak som behandlet trevirke (ikke farlig avfall). Unntak gjøres for impregnerte materialer, jfr. registreringsnummer 9.

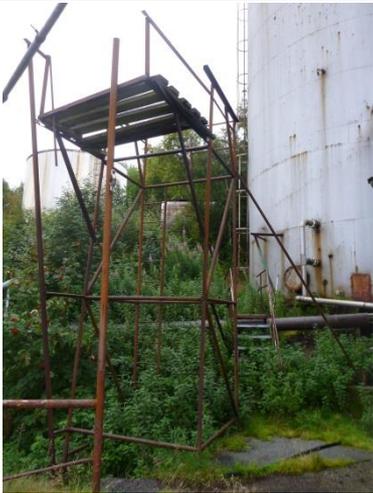
Det er ikke registrert impregnert materiale i noen av byggene, men et «stilas» ved bygg 1 virker å ha en plating av CCA-impregnert materiale. Trykkimpregnerte materialer med Krom-Kobber-Arsen (CCA) skal samles i egen container. Materialene skal leveres til godkjent avfallsanlegg som farlig avfall i egen fraksjon.

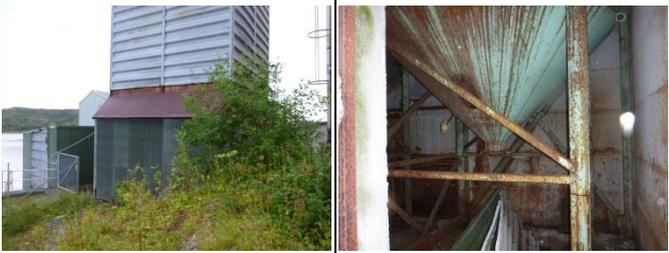
<p>Alle materialer av metall skal leveres til materialgjenvinning.</p> <p>Maskindeler/siloer osv. som består av metall og ikke inneholder olje leveres også til materialgjenvinning.</p> <p>Oljeholdige maskindeler er omtalt i registreringsnummer 11.</p>

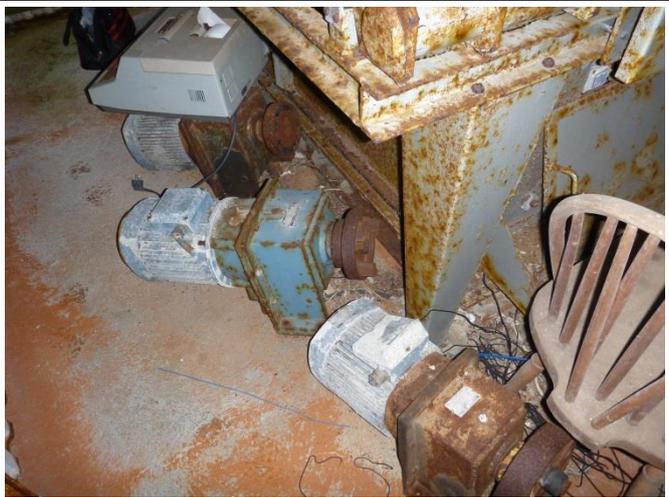
<p>Maskindeler som inneholder olje skal håndteres forsiktig, og leveres inn hele til godkjent mottak for demontering og uttak av oljeprodukter, samt gjenbruk av metaller.</p>

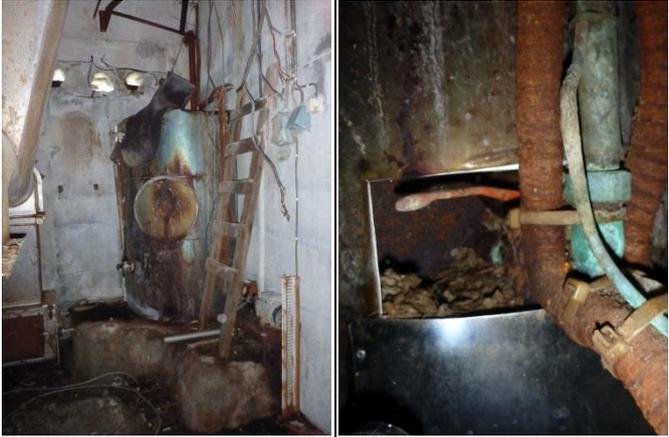
<p>Tanken som står i 1. etasje i østre del av bygg 2 antas å være tom, og eventuelt innhold i tanken skal i følge Scanbio ikke være helse- eller miljøskadelig.</p> <p>Tanken virker å være laget av to lag med metall som kan være isolert med mineralull.</p> <p>Det må tas hensyn til eventuelt innhold og isolasjonsmateriale ifbm. sanering av tanken.</p>

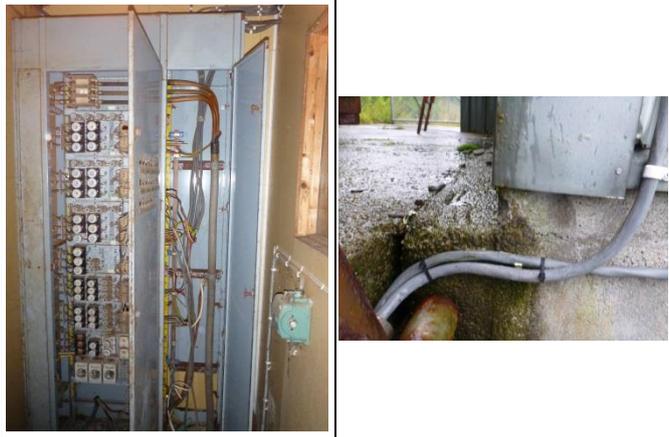
<p>Alt avfall som inneholder elektriske komponenter skal leveres til godkjent mottak som EE-avfall.</p>

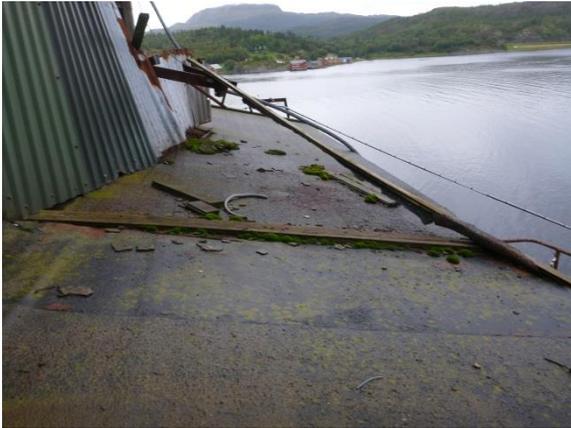
Bilde 7. Bygg 1, deler av taket (østre del). Deler av taket er rast sammen.
