| <b>Navn på eiendom</b> | Flatøya | <b>Objekt</b> | Naust |
| <b>Eier</b> | Atle Hansen | <b>ID</b> | |
| <b>Kommune</b> | Ørland | <b>Adresse</b> | Asserøyveien 100,<br>7167 Vallersund |

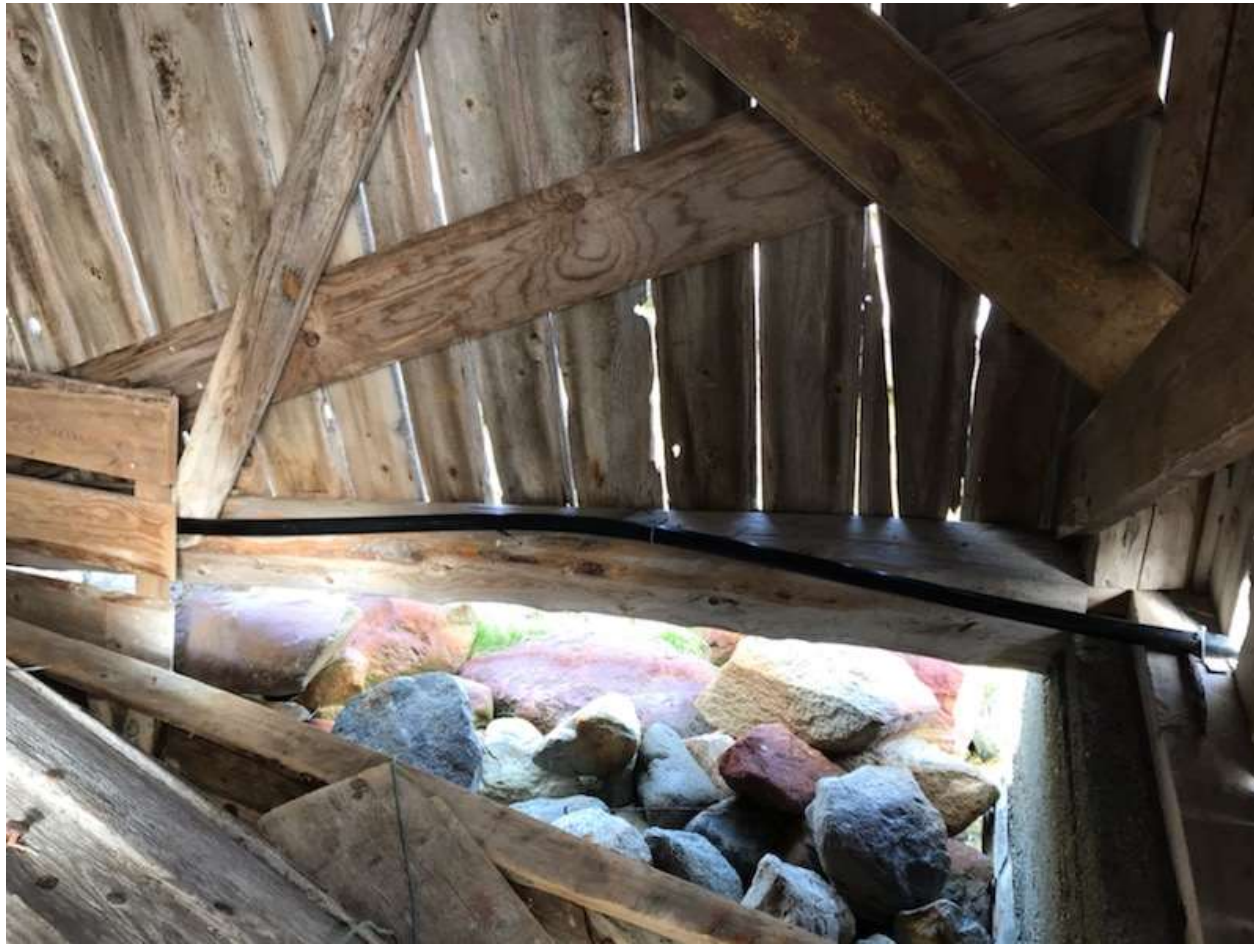
1 Fundamenter

| Bygningsdel | Konstruksjon/materiale/<br>overflate | Tilstand | | Vurdering | | |
|---|---|---|---|---|---|---|
| Fundamenter | Opprinnelig er det lagt opp naturstein. | Originale fundamenter er svært dårlige. Det er usikkert om denne opprinnelig er fuget med en kalkmørtel eller om mørtel er vasket bort. Bilde 1. | 3 | Ustabile fundamenter uten forankring til grunnen. | Det bør etableres en ny ringmur. | 2 |

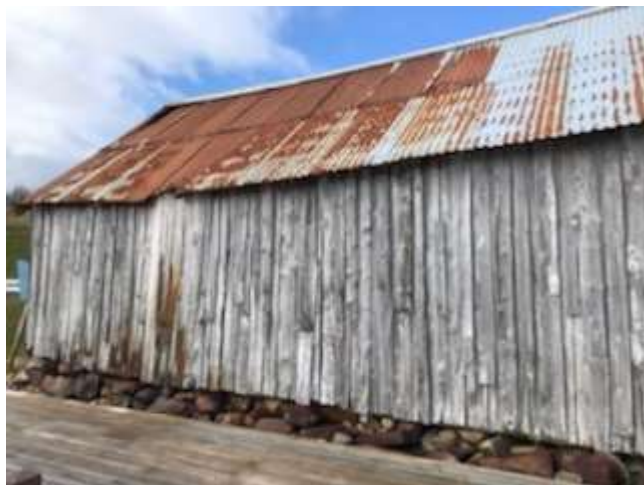
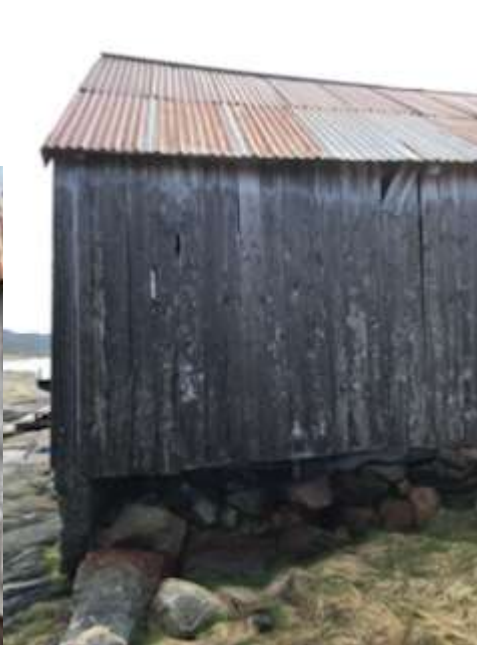
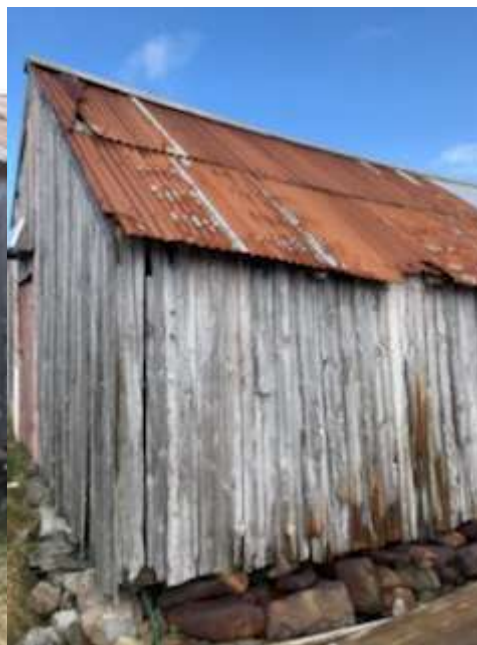
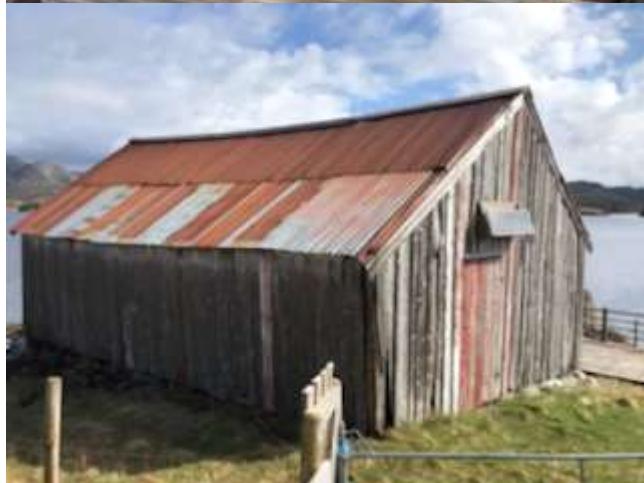
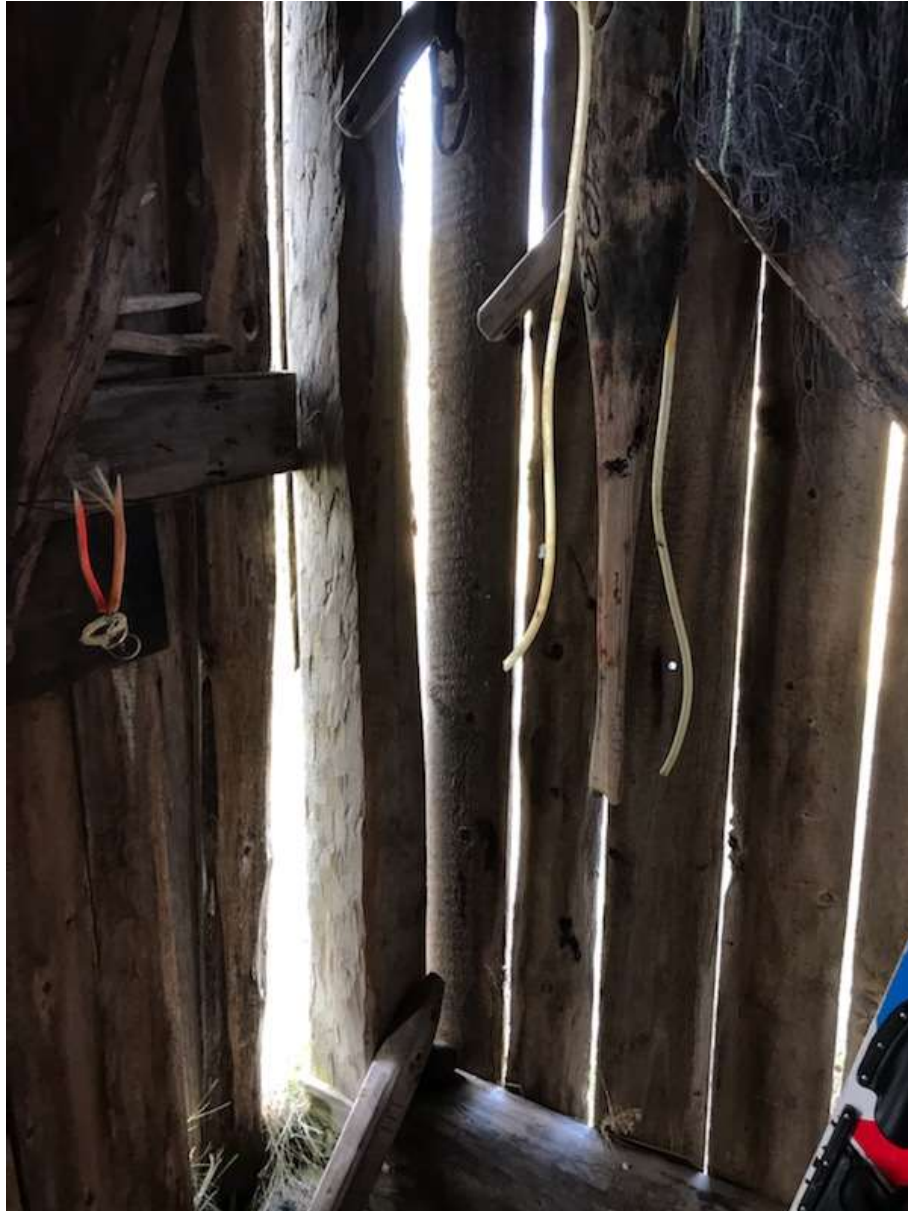
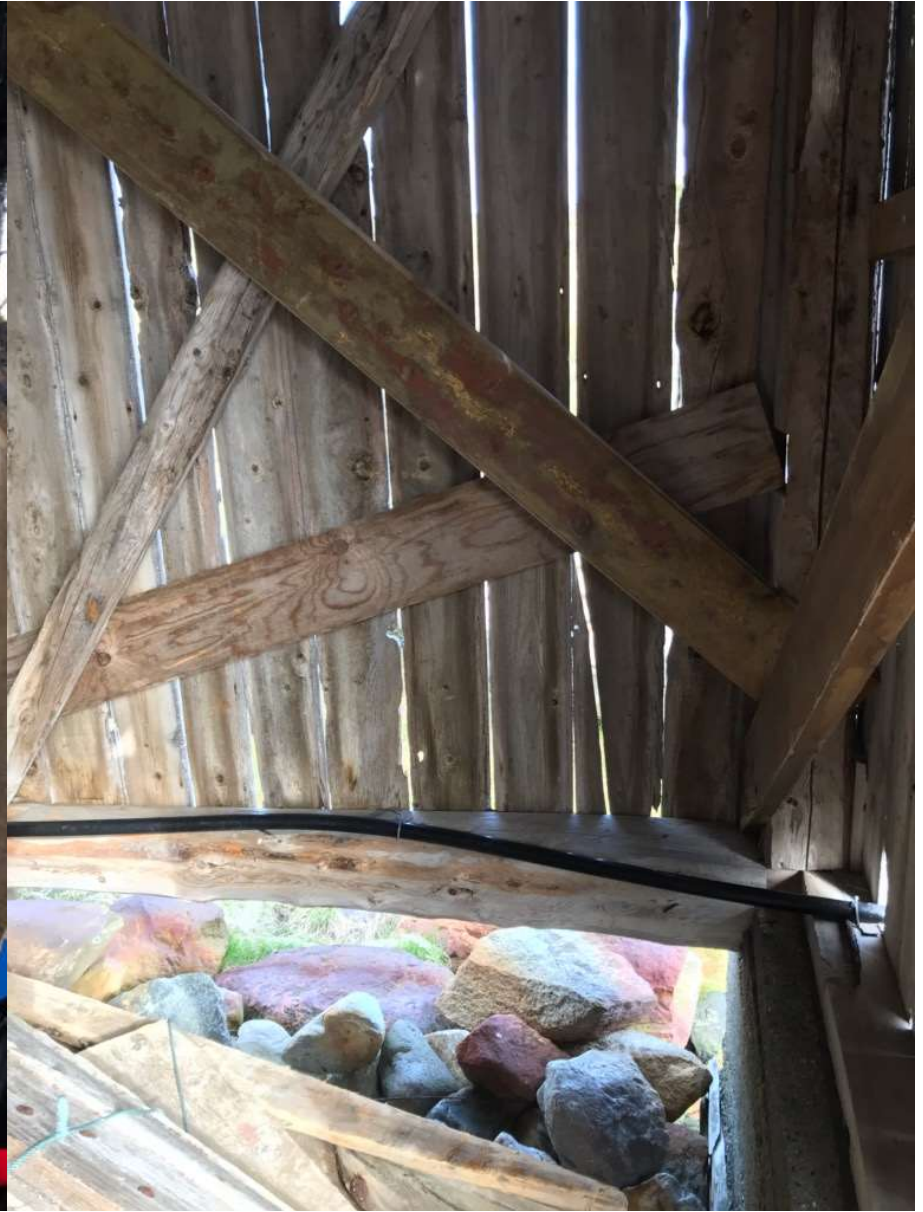
*2 Fasader/kledning*

| Yttervegger/<br>utvendig kledning | Kledning består av uhøvlet plank med varierende bredde. Ubehandlet. | Kledningen har mye skader og er utett, bilde 2, 3 og 4. | 3 | Naturlig elde og utløp av forventet levetid. Manglende takrenner/nedløp. | Det bør etableres ny kledning. | 2 |

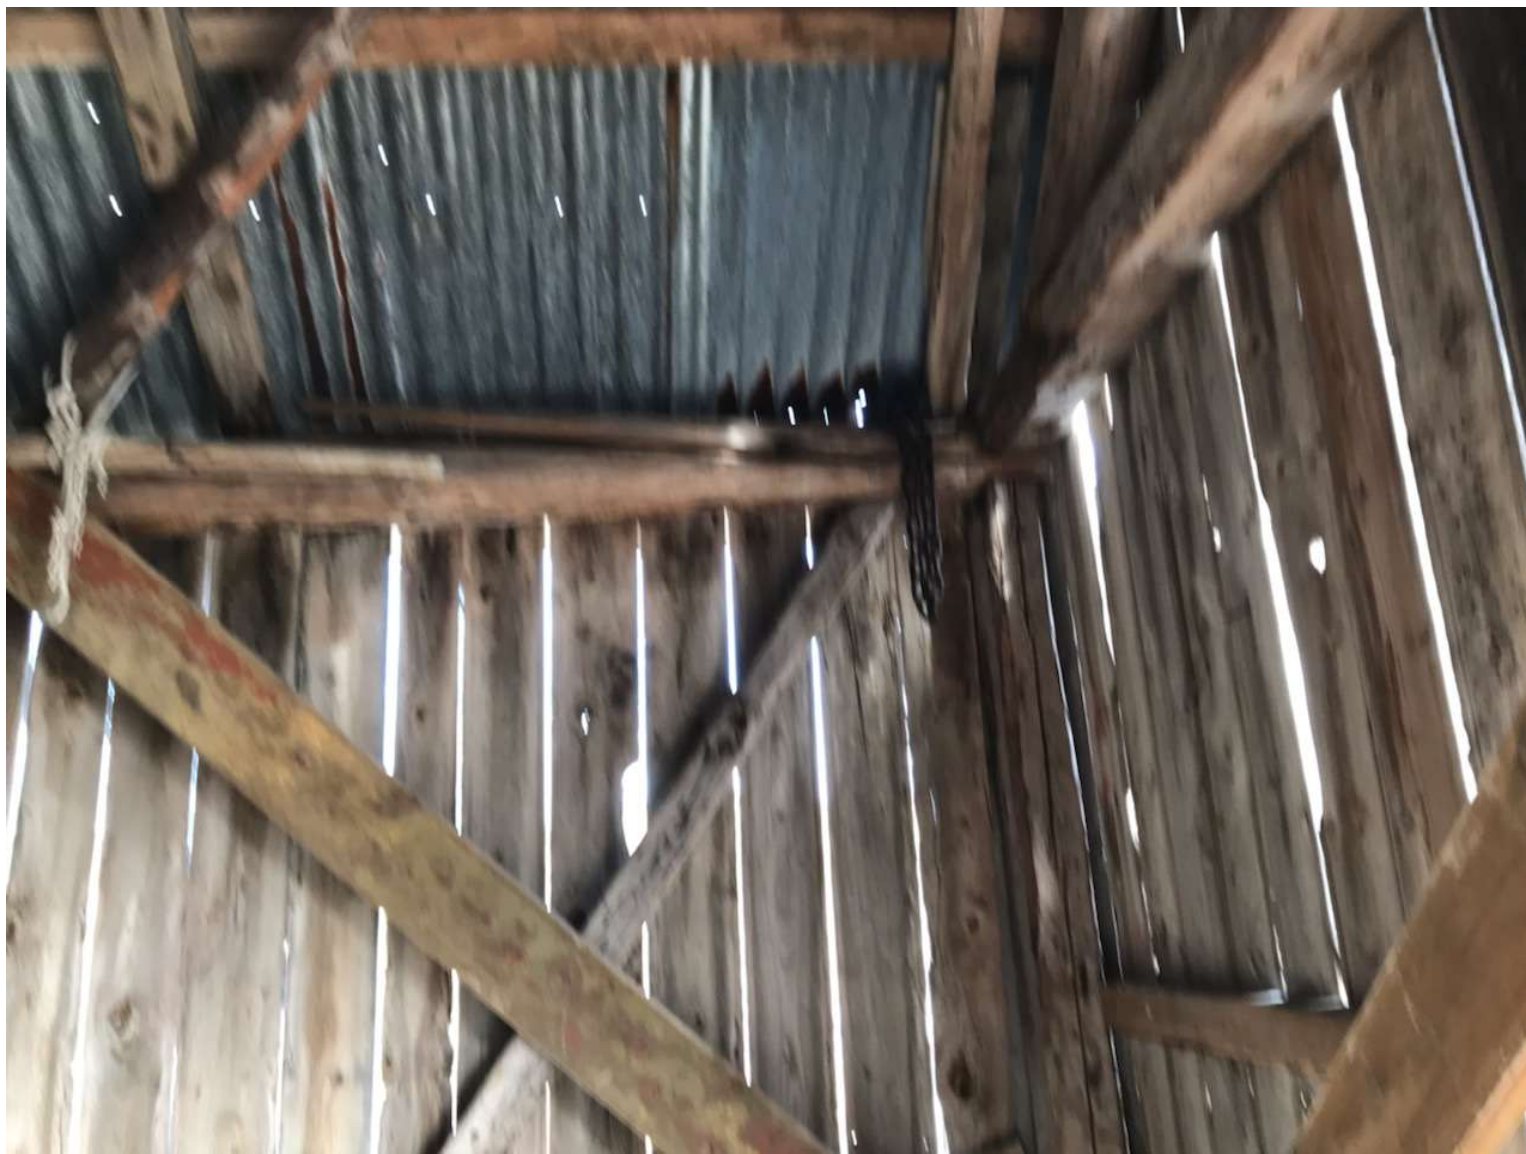
3 Takkonstruksjon

| Tak konstruksjoner | Takkonstruksjon består åser med stor avstand med horisontale lekter. | Taket har mangelfull avstiving/bæring. Bilde 3. | 3 | | Det bør etableres en ny takkonstruksjon med bedre avstiving. | 2 |

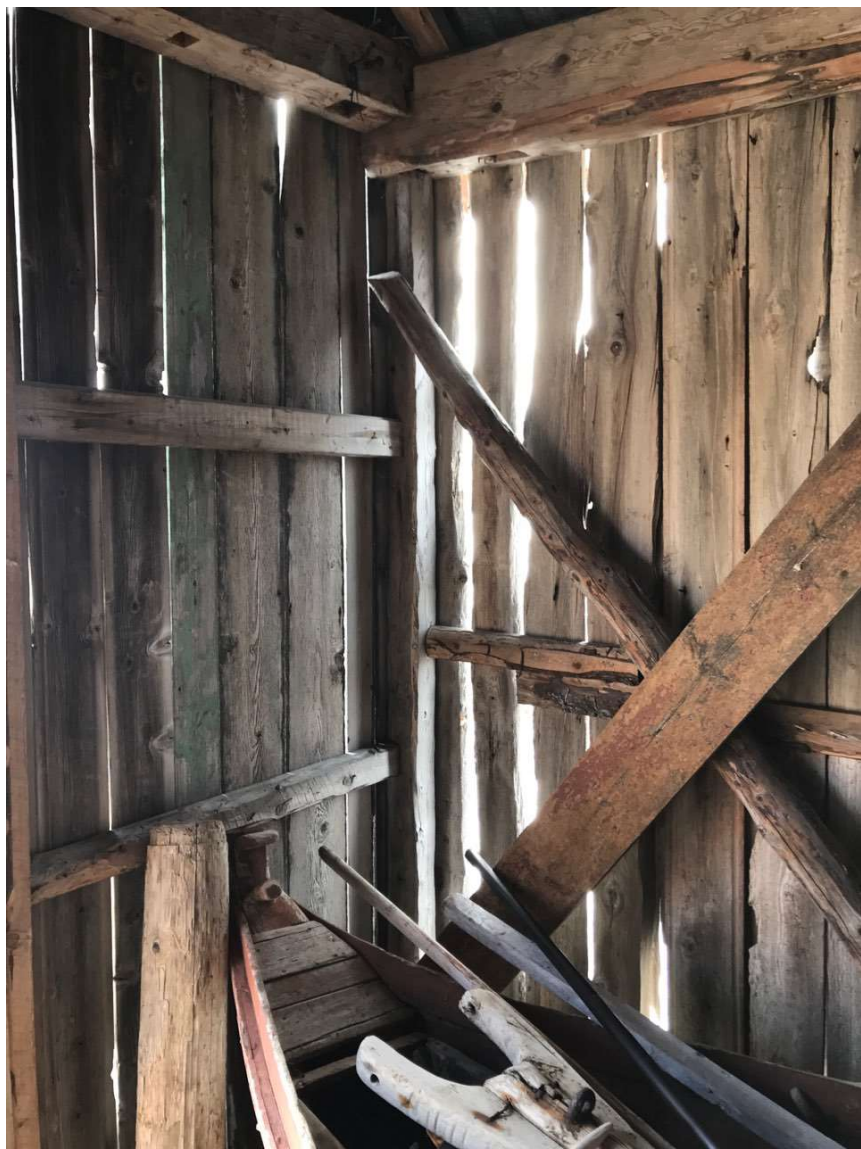
4 Konstruksjon yttervegger

| Yttervegger/<br>primærkonstruksjon | Svært enkel rammekonstruksjon med sviller, hjørnestolper, skråavstiving. | Konstruksjonen er ustabil, men har ikke kollapset pga. utett yttervegg som gir lite vindfang. Bilde 4. | 3 | Fundamenter har sklidd ut og sviller har ikke kontakt med fundamentene. | Det bør etableres nytt bindingsverk. | 2 |

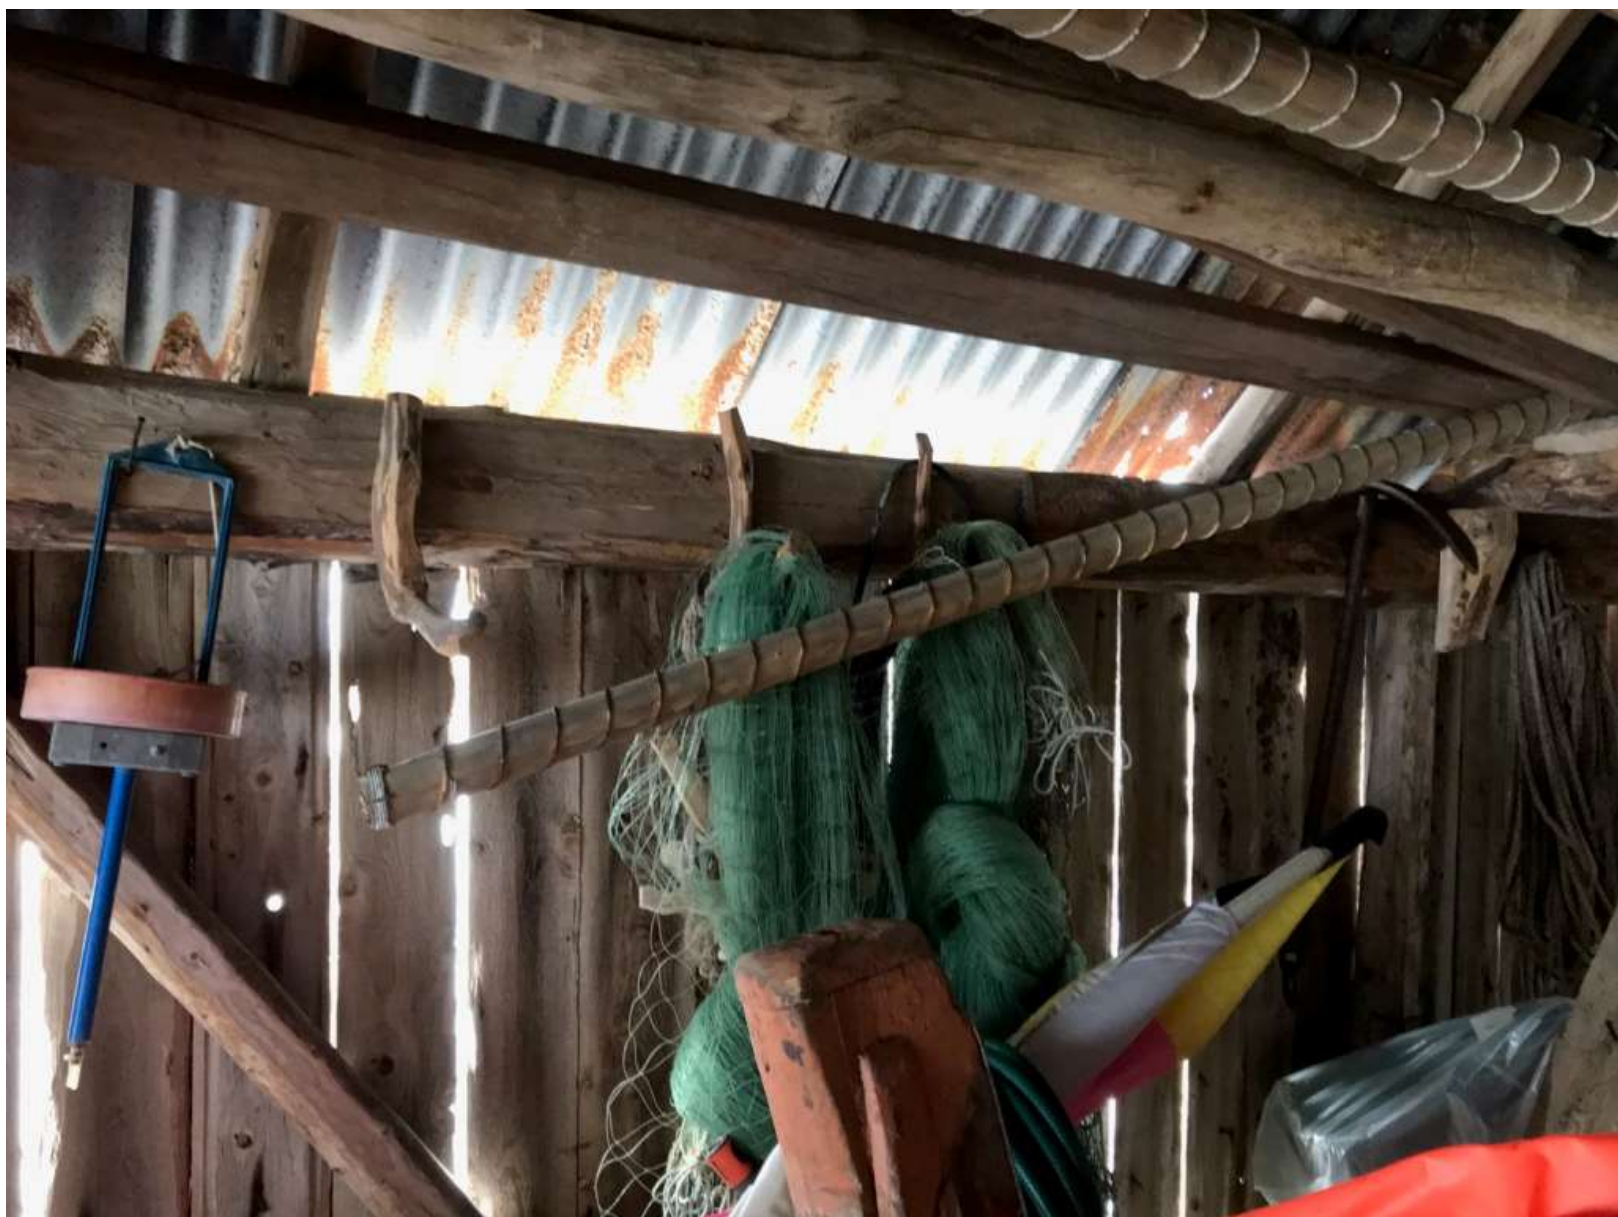
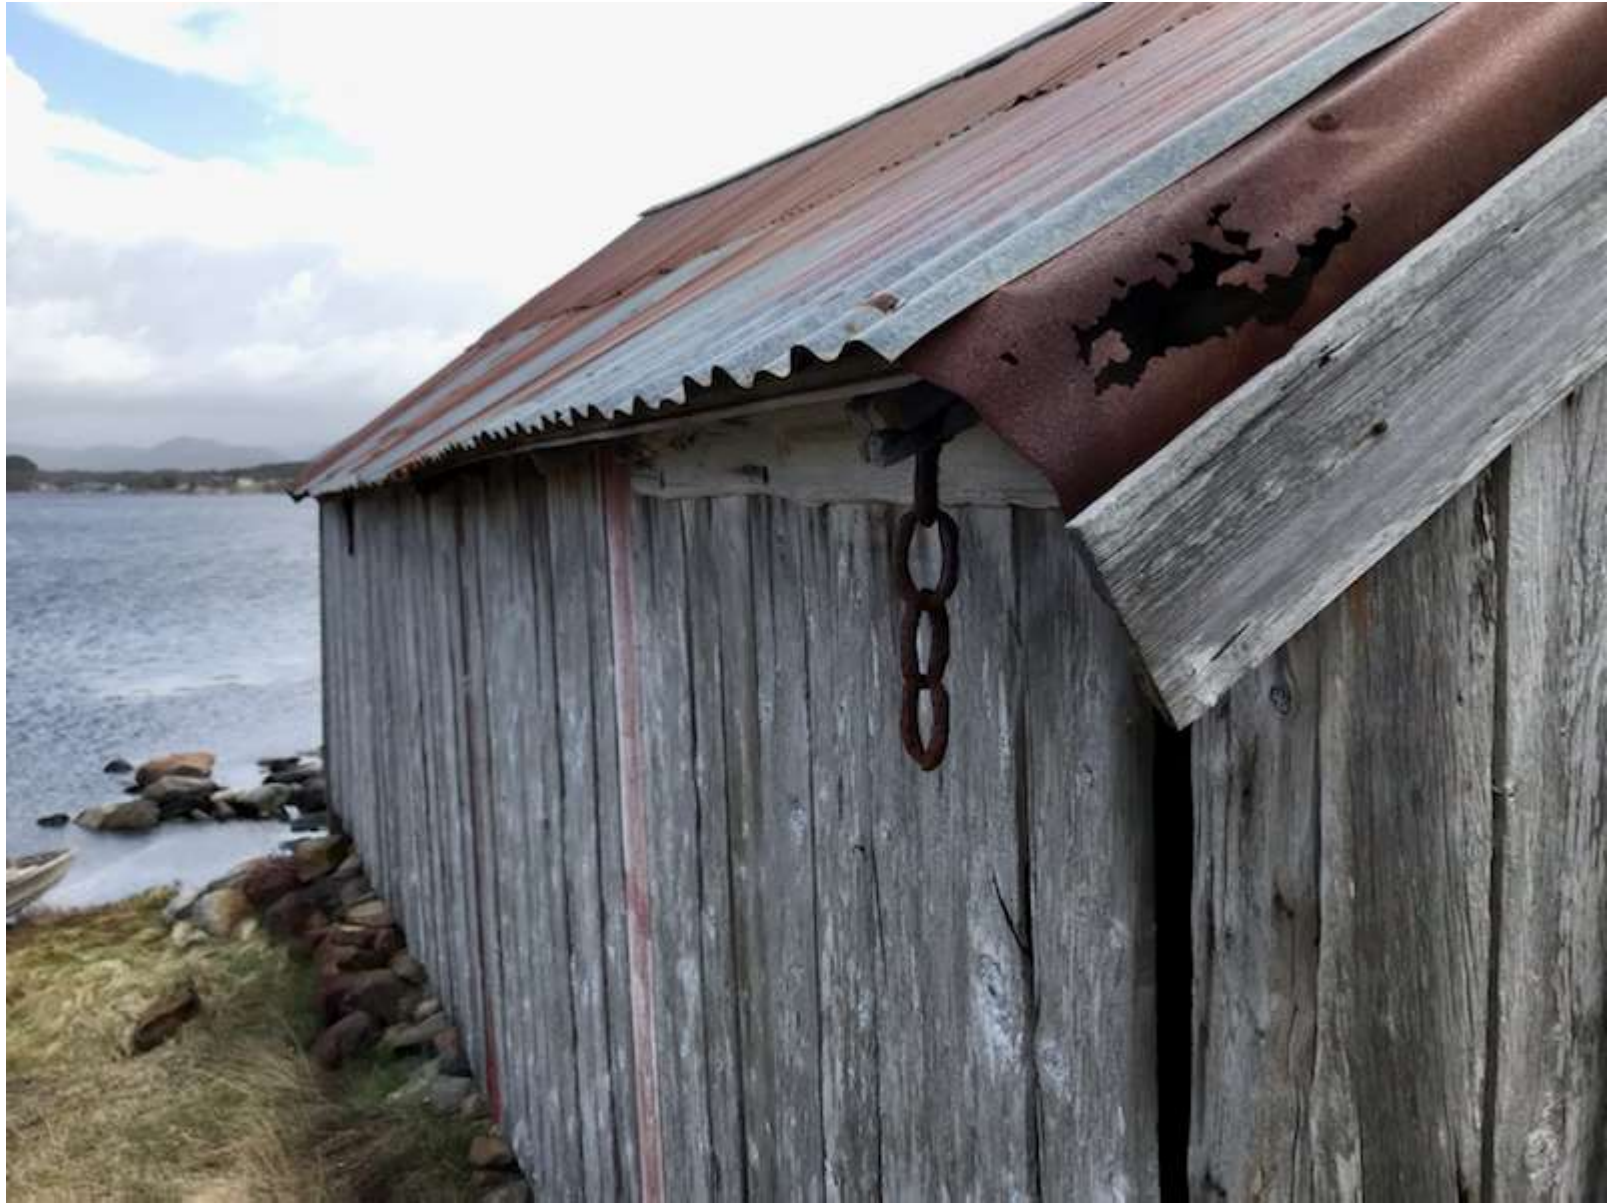
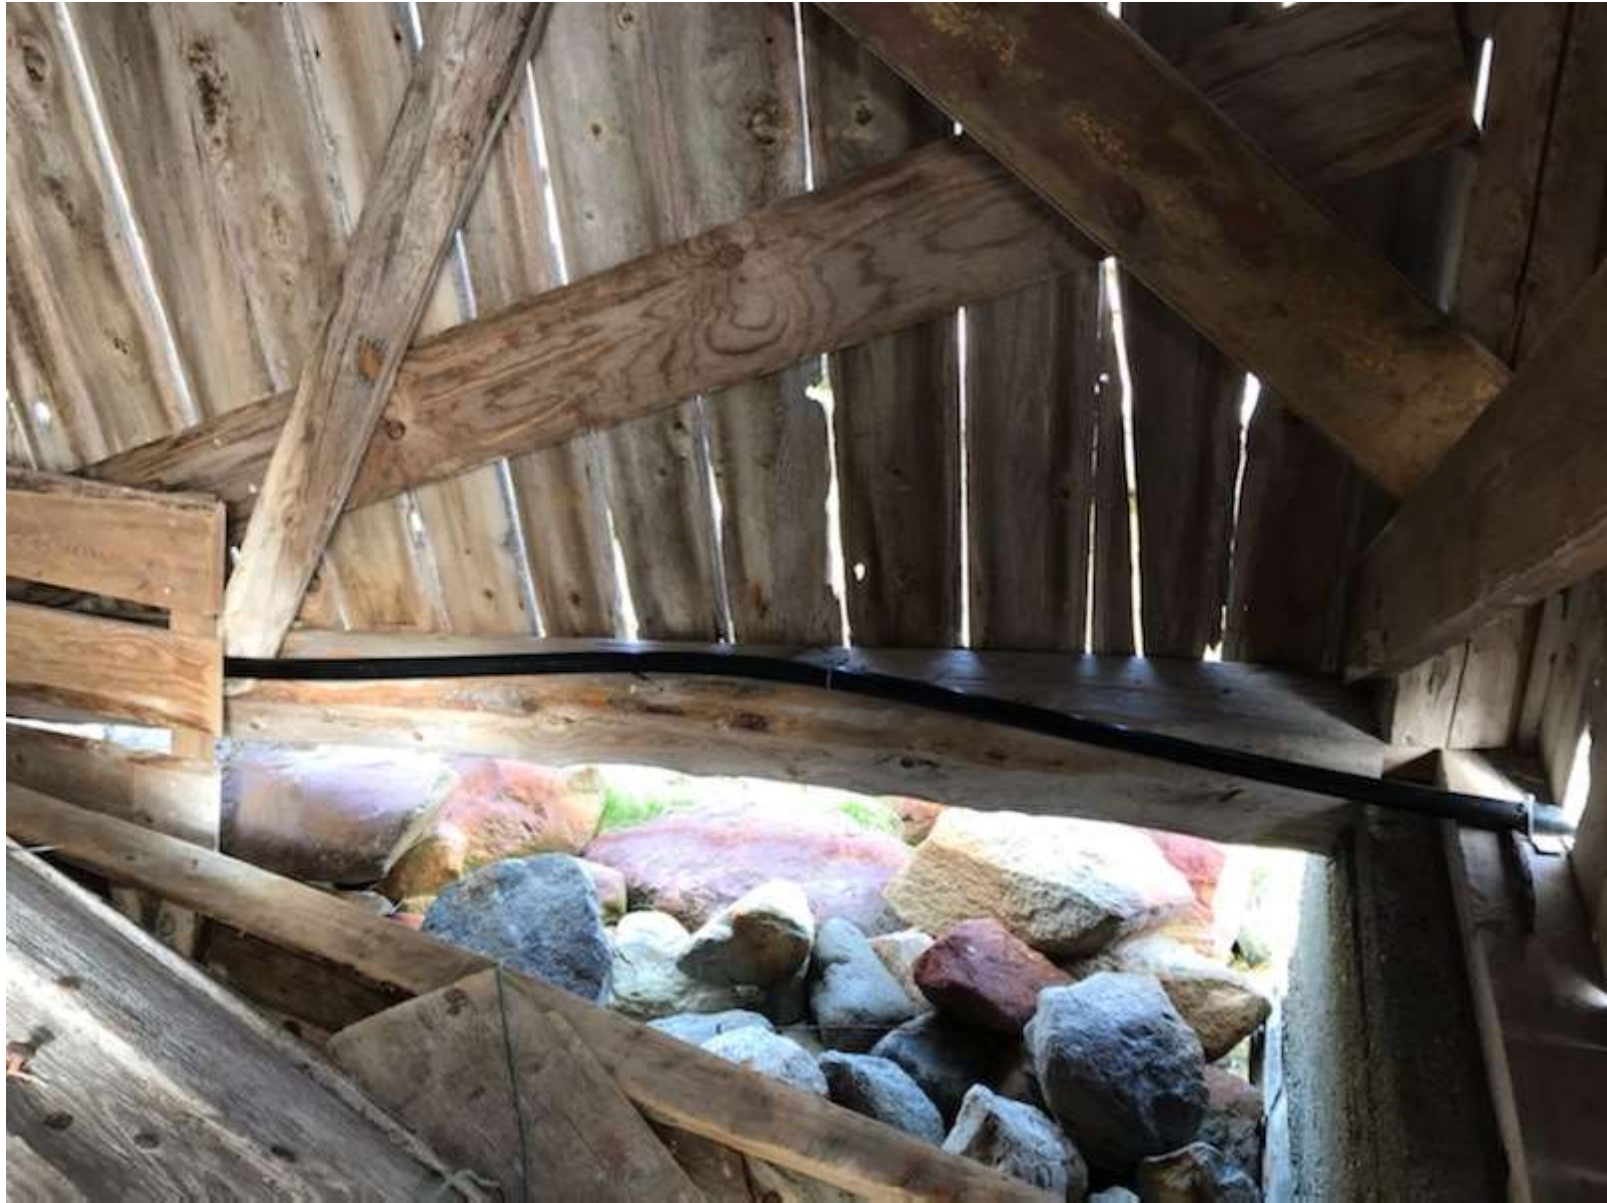
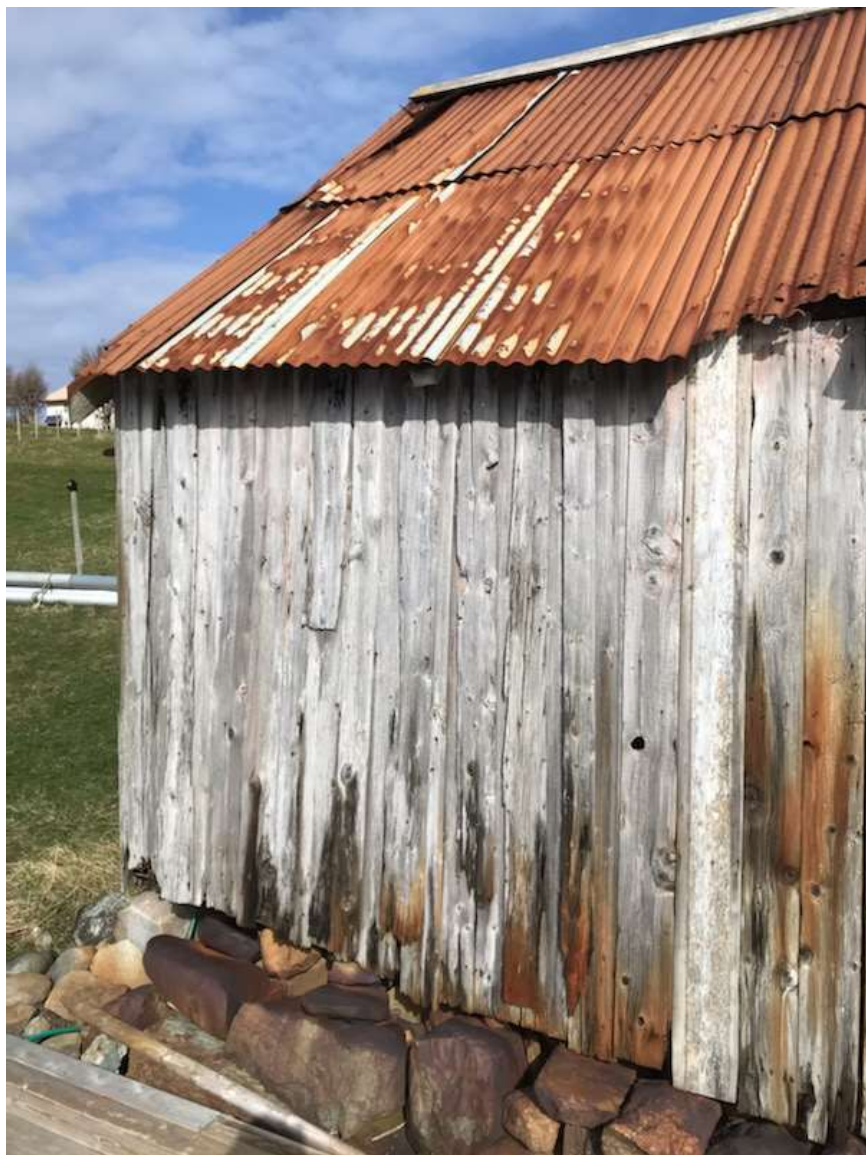
5 Taktekking

| Taktekking | Bølgeblikk | Bølgeblikk har store rustskader og lekkasjer, se bilde 5. | TG 3 | Naturlig elde og utløp av forventet levetid. | Det bør etableres ny taktekking. | 2 |
