# RAPPORT

## Stabburet Storfosen Gods

| <b>Oppdragets adresse</b> | | <b>Nils Lykkes vei 300-302</b> | |
| <b>Befaringsdato:</b> | | <b>28.04.2020</b> | |

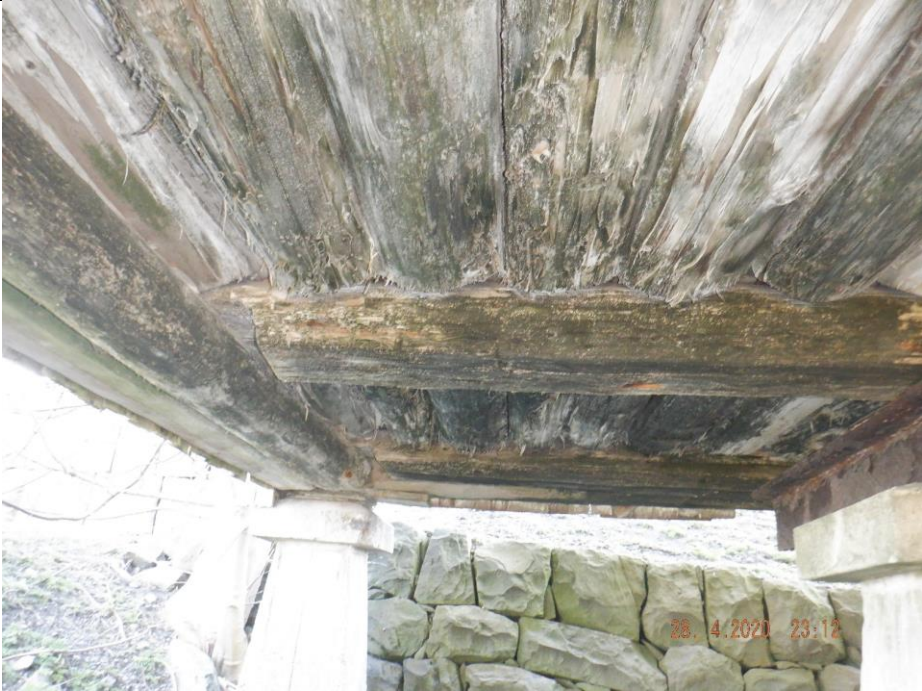
- Bæring i 1. etasje:  
Fundamenter av støpte pilarer ser ikke ut til å ha store skader tross alder. Noe som kan minne om stabile forhold i grunnen.  
Stålbjelker vil på grunn av rustdannelser og korrosjon kreve en del utbedring og utskifting.  
Gulvbjelker av rundtømmer har stedvis råteskader som krever utskifting og utbedring.

| | <p><b>Bilde viser råteskader på gulvåser og golvbord.</b></p> <p><b>Rusten stålbjelke til høyre i bildet.</b></p> |

| Post | Beskrivelse/referanse | Vurdering/kommentar | Kostnad/estimat |
|---|---|---|---|
| 1.1 | Bæring i 1. etasje<br>BRA 55m <sup>2</sup> | Det anbefales at støpt gulv i 1 etasje fjernes og bjelkelag utbedres fra over- og underside.<br>Fjerning av støpt gulv 55m <sup>2</sup> RS<br>Utskiftninger av åser og nytt tregulv 55m <sup>2</sup> RS | 45.000,00<br>85.000,00 |

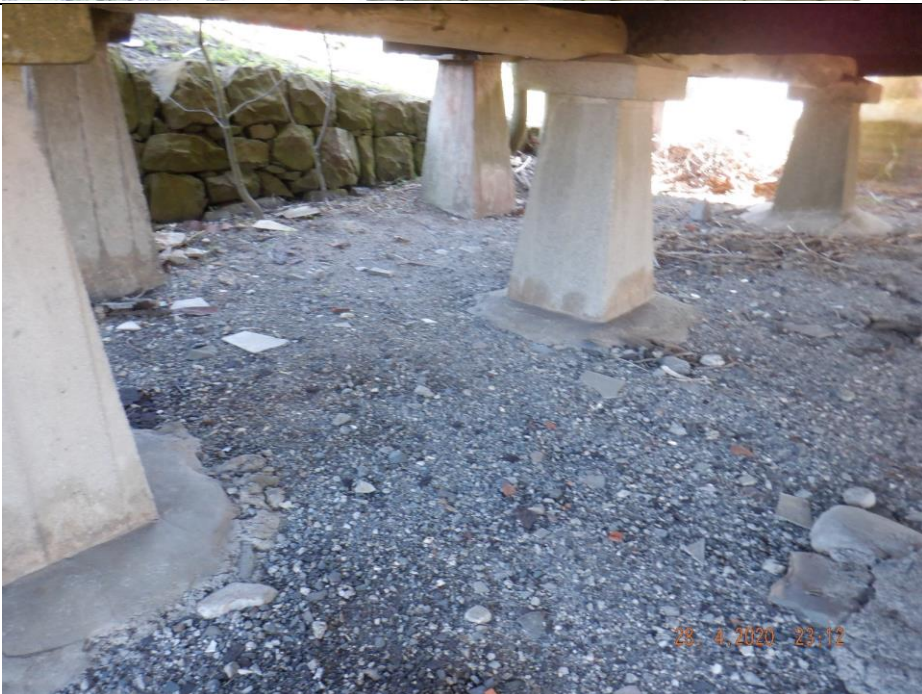
Stabburet er bygget på støpte pilarer. Det er ikke foretatt graving rundt pilarene men de antas å stå på en sokkel som ikke stikker dypt.

| | <p><b>Bilde viser støpte pilarer med støpte fundamenter på støpt sokkel</b></p> |

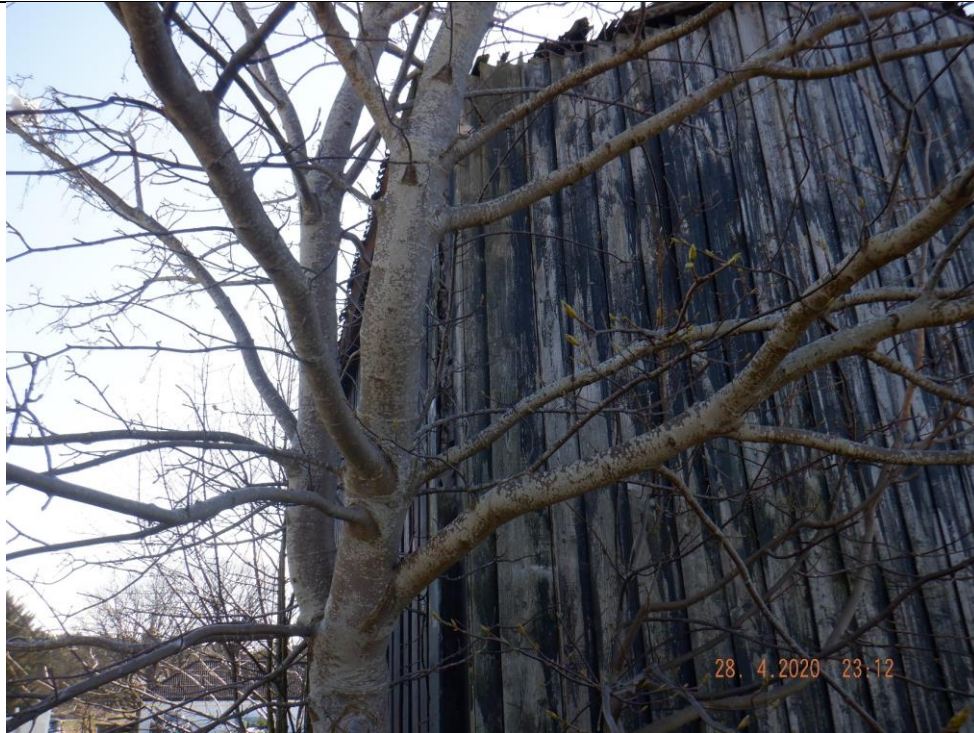
Bilde viser gavelvegg mot nord/øst. Råteskader på kledning.

Taktro og takutstikk med råteskader.

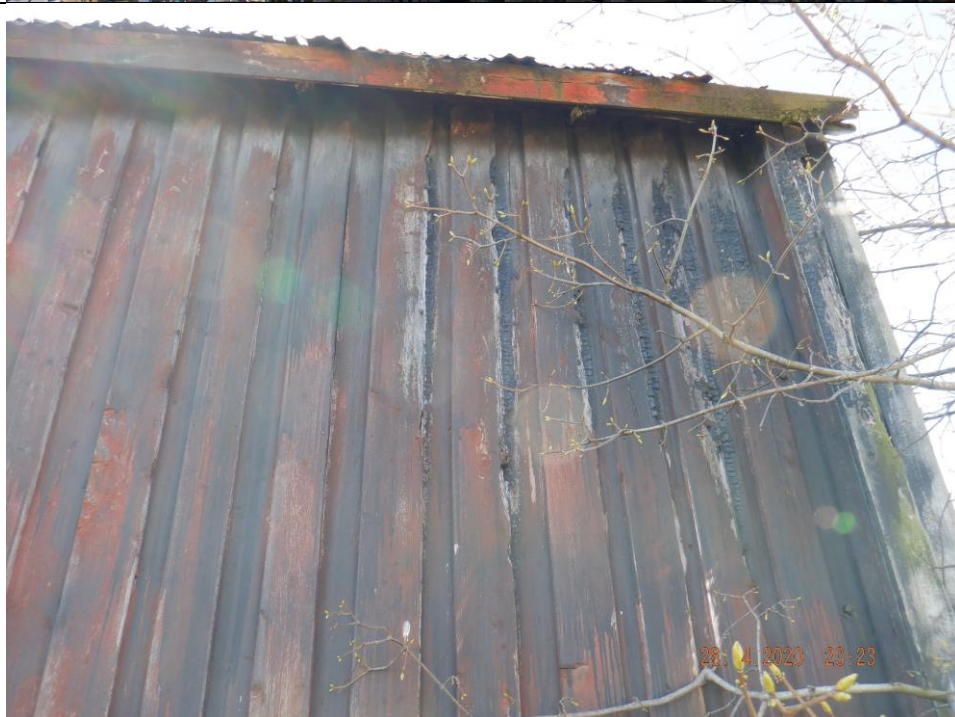
Fasade nord.

Skadet kledning etter tidligere brann.

Rustne takplater

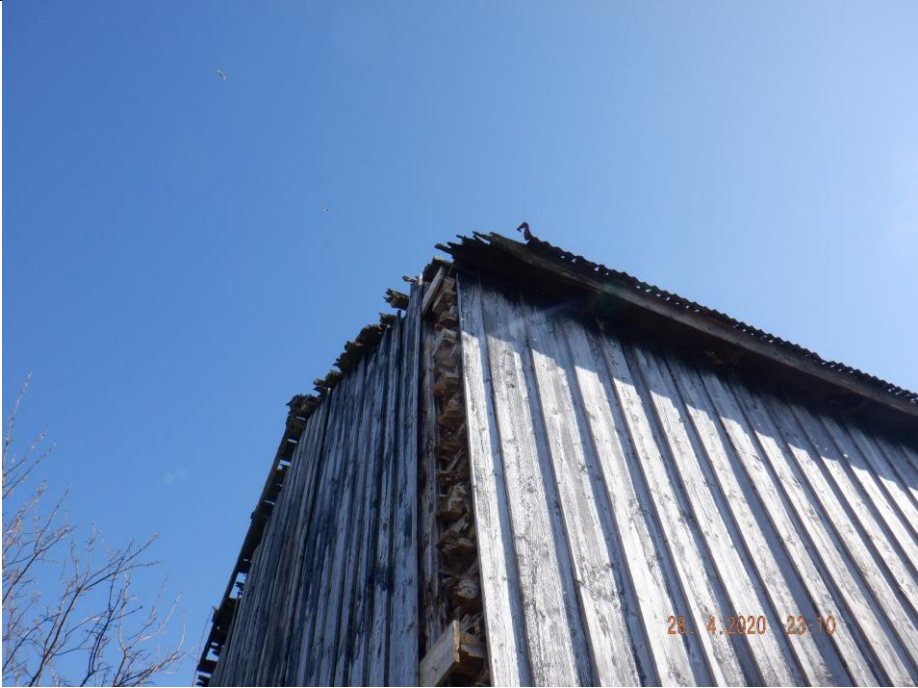
| | <p>Bilde viser samme gavelvegg som over.</p> <p>I tillegg fremgår det av bildet råteskader ved knuter på tømmerveggen</p> |

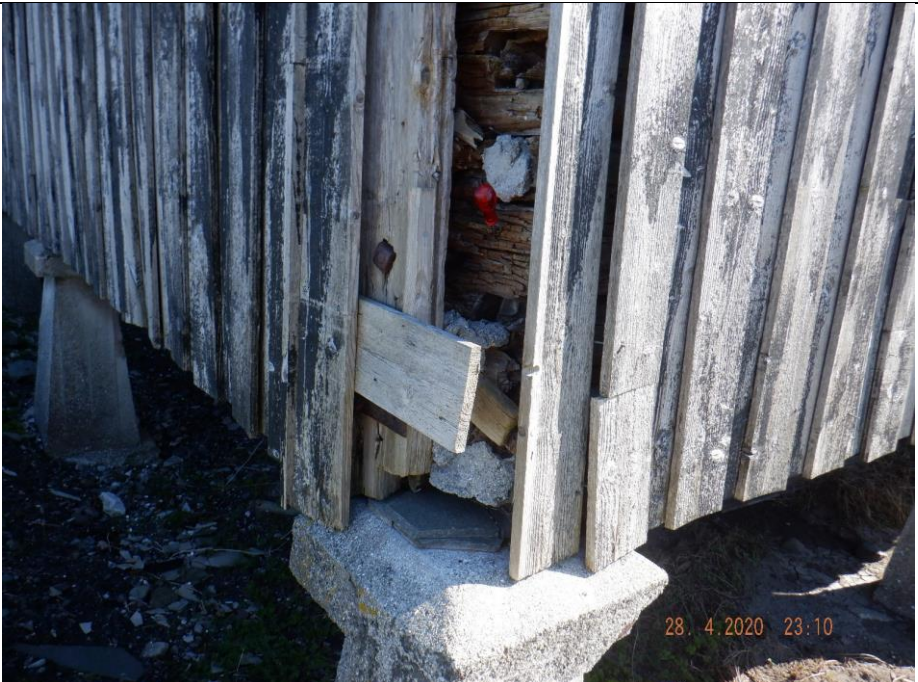
| | <p>Samme område som over ned mot pilar.</p> <p>Det vil si at hjørne mot nord/vest har store råteskader i hele byggets høyde.</p> |

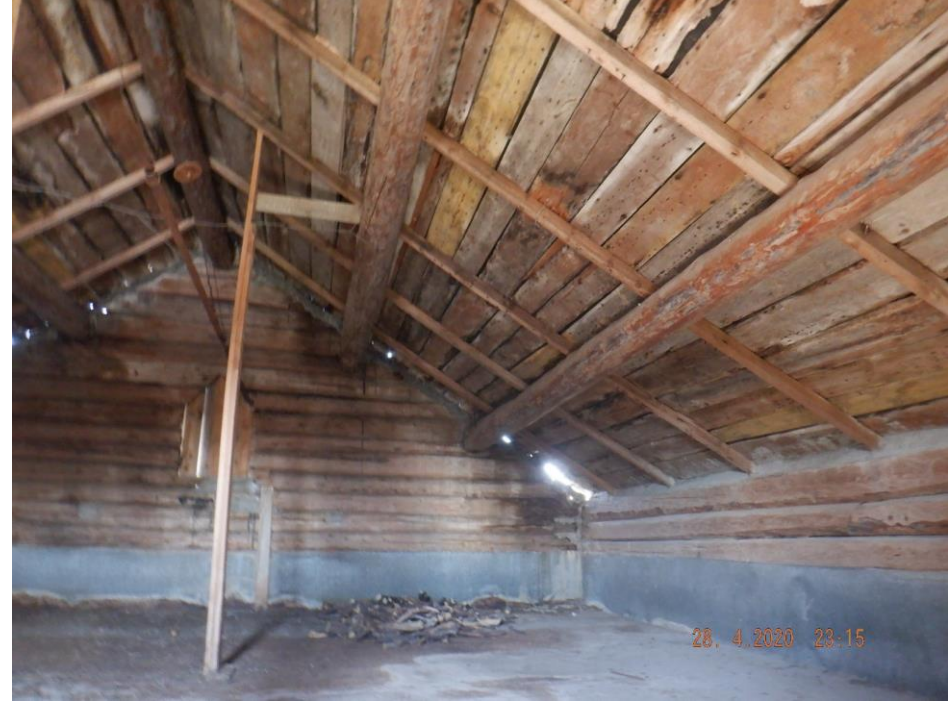
| <p>28. 4. 2020 23:15</p> | <p>Bilde tatt i 3. etasje som viser råteskader i tømmer mot nord/vest.</p> <p>Vindu i gavl er kledd igjen.</p> |

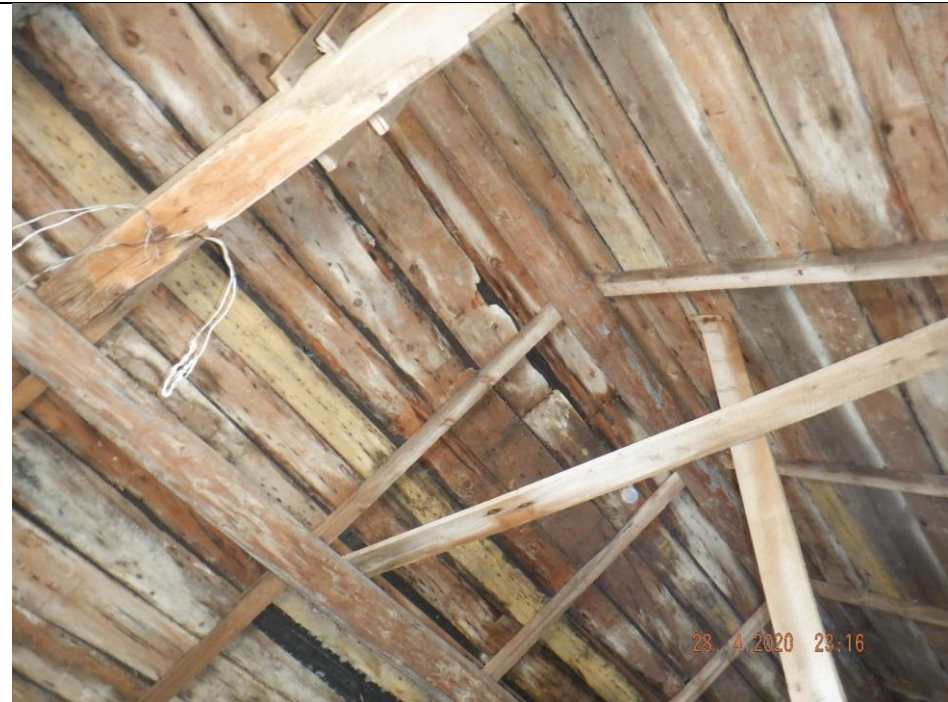
| <p>28. 4. 2020 23:16</p> | <p>Samme etasje som over. 3. Råteskader ved taktro og åser.</p> <p>Utettheter ved yttertak</p> |

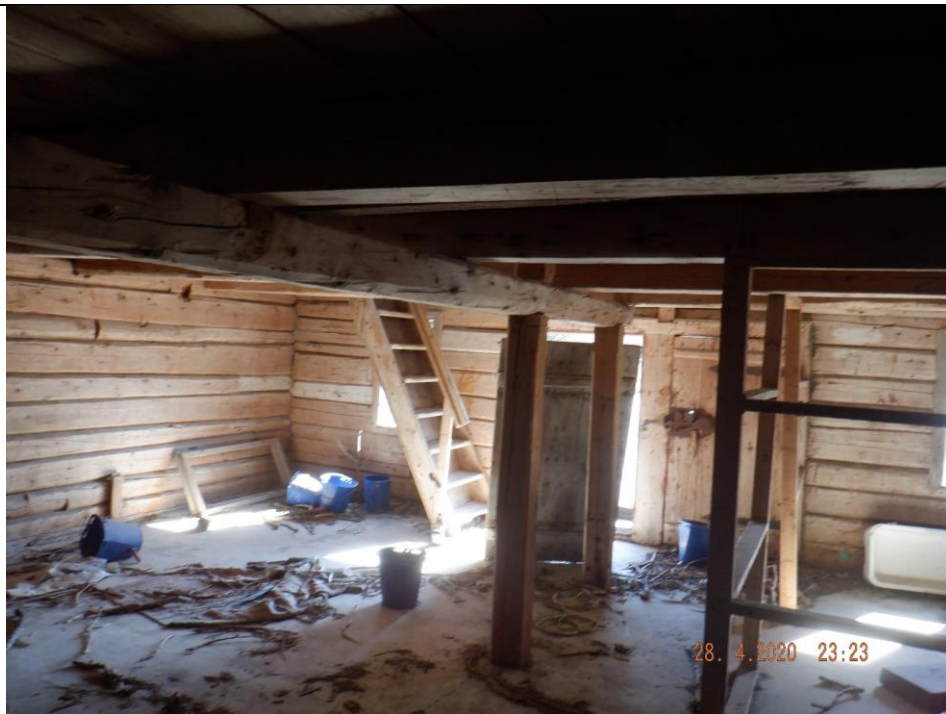
Bygget har 3 etasjer hvor fri takhøyde i 1. og 2. etasje er 1.75 meter. Det er målt under åser i bjelkelag. Åsene ligger på tvers av bygget i forhold til der trappa er plassert og hindrer «normal» bevegelse innover i etasjene.

Bilde viser trapp ved inngang i 1. etasje. Lav takhøyde.

Åser i bjelkelag på tvers av bygget.

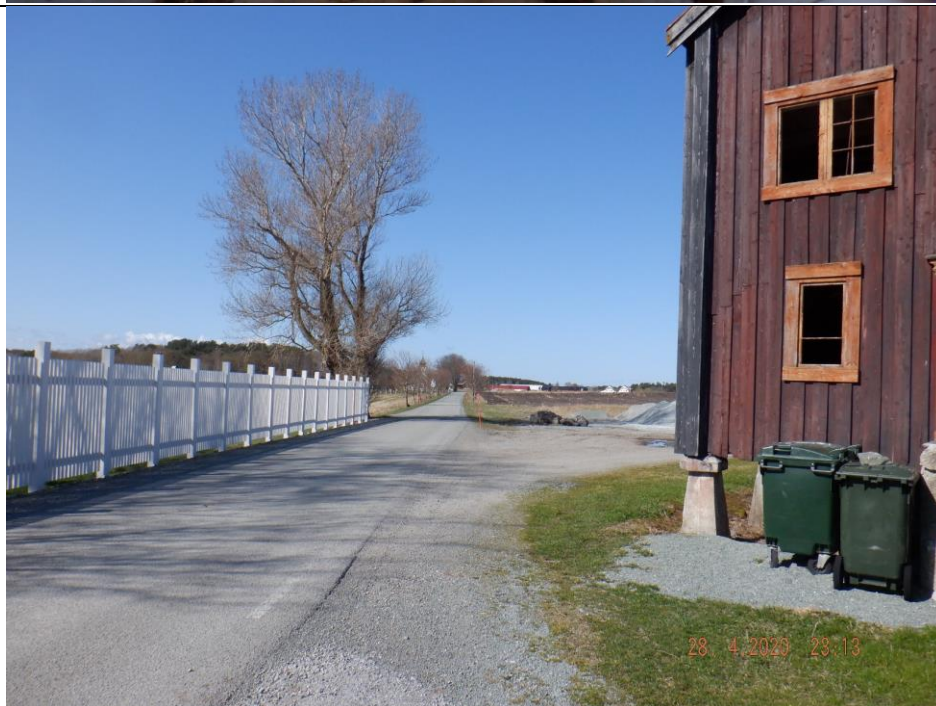
Bygningens beliggenhet og størrelse begrenser sikt til kryssende trafikk. En flytting vil være positivt for trafikkbildet.

Bildet viser plassering av stabbur i forhold til hovedvei og veikryss.

Eksisterende vinduer i gavelvegg mot sør/løst mangler trerammer og glass.
