# 417206-05 Kampflybase - PG3, Riving av eiendommer i rød støysone

Tilstandsanalyse gnr. 74 bnr. 13 Trøa

DATO / REVISJON: 7. november 2019 / 02

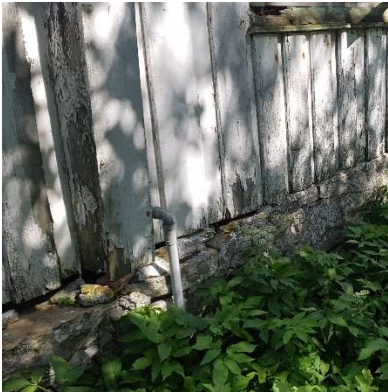
| BYGNINGSDELER | BESKRIVELSE AV TYPE OG EV. STORE FEIL OG MANGLER |
|---|---|
| <b>Direkte fundamentering</b><br> | <b>Beskrivelse</b><br>Grunnmur i naturstein, upusset for deler av bygget. Sement i resterende del.<br><b>Tilstand</b><br>Enkelte løse steiner. Jevnt over god stand.<br><b>TG 2</b><br><b>Tiltak</b><br>Løse steiner mures med egnet mørtel dersom bygget ikke flyttes. Dersom huset flyttes må grunnmur saneres. |

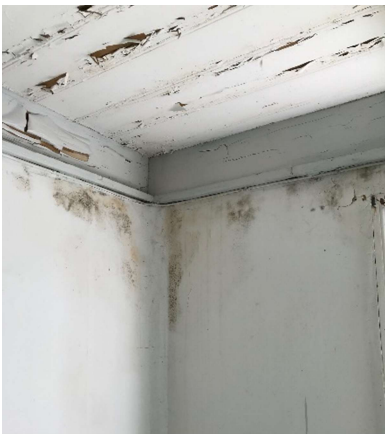
| BYGNINGSDELER | BESKRIVELSE AV TYPE OG EV. STORE FEIL OG MANGLER |
|---|---|
| <b>Bærende yttervegger</b><br> | <b>Beskrivelse</b><br>Laftet tømmerkasse. Noen deler av tømmerkassen er opplyst å være fra 1700-tallet, men det er ikke avklart hvilke deler som er eldre og hvilke som er nyere. Det bemerkes at bygget har spesielle novkasser.<br><b>Tilstand</b><br>Tømmerkassen er av veldig god kvalitet med store dimensjoner og i god stand i de områder hvor man kommer til for å undersøke. Ingen synlige setninger. En lekkasje fra tak i sørøstlige hjørne har skadet tømmeret. Skadeomfanget er ukjent, men det kan antas at det gjelder tilnærmet hele andre etasje og deler av første etasje. Vi kan ikke utelukke at det har oppstått skader andre steder i tømmervegger på grunn av lekkasjer fra tak/pipe og/eller ved vinduer. Det er spor etter mott/insektsangrep i tømmer.<br><b>TG 2</b><br><b>Tiltak</b><br>Uavhengig av tiltak: Skadet tømmer må erstattes ved at laftestokkene skjøtes med nye lafteknuter.<br>Dersom bygget flyttes i sin helhet, må kledning fjernes før flytting, slik at skadeomfanget blir kjent og tømmerkassen kan sikres ved flytting,<br>Dersom huset demonteres før flytting, må tømret merkes/registreres. |

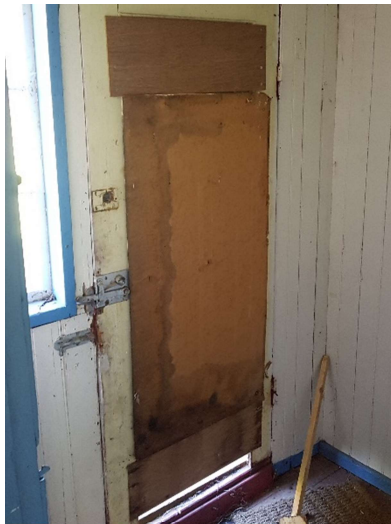
**Ytterdører og porter (inkl. beslag)**

Dør til sidebygg er skadet og mangler et av speilene, slik at døren nå har en stor glipe i underkant.

Hoveddør lar seg ikke lukke, slåe over dør er brutt opp.

Dør til sidebygg bør utbedres. Manglende speil utbedres og døren skrapes før ny maling påføres. Karm bør utbedres samtidig.

Hoveddør må repareres/justeres.

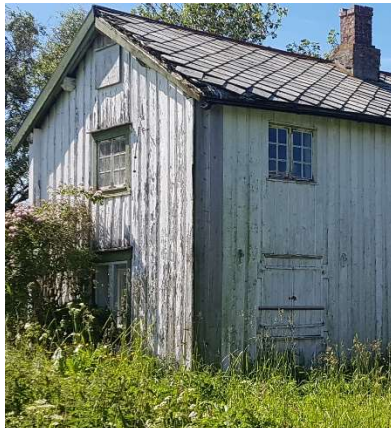
**Utvendig kledning og overflate**

Fasaden er slitt, men i god stand. Enkelte bord og deler av novkassene har noe råte. Det er noe råte også på vannbrett ved vinduer. Spiker er sannsynligvis fra før 1950 – og ikke varmforsinket. Det vil si at spiker rustet.

Dersom bygget flyttes i sin helhet: Skadet trevirke erstattes. Fasaden skrapes og males med linoljemaling.

Dersom bygget demonteres før flytting: Trevirke/kledning sorteres slik at det som kan gjenbrukes, gjenbrukes. Det anbefales at nytt panel gis samme utforming/høvles på samme måte som eksisterende panel.

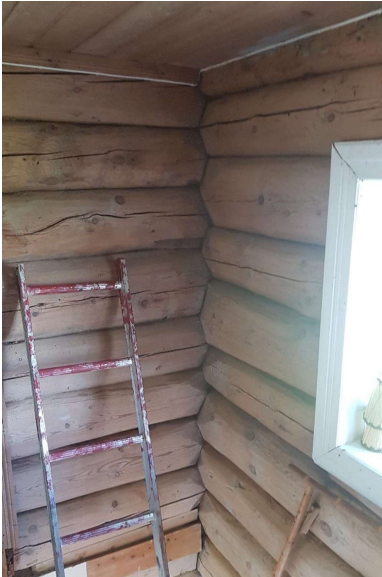
| <b>Bærende innervegger</b><br> | <b>Beskrivelse</b><br>Laftet tømmerkasse<br><b>Tilstand</b><br>Tømmerkassen er i god stand i de områder hvor man kommer til for å undersøke. Det kan ikke utelukkes at innervegger har skader fra fukt fra lekkasjer. Ang insektsangrep: Se yttervegger.<br><b>TG 2</b><br><b>Tiltak</b><br>Se yttervegger. |

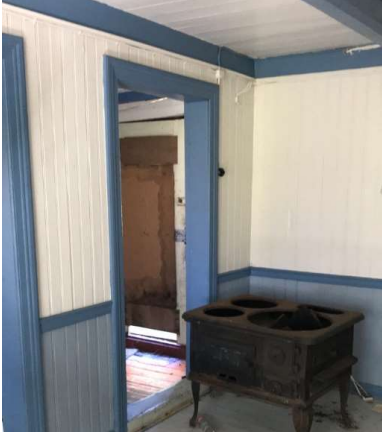
| <b>Kledning og overflate</b><br> | <b>Beskrivelse</b><br>Ulik kledning på de forskjellige rommene. Enkelte rom har trolig hatt synlig tømmer. Noen rom har originalt perlestaffpanel mens andre rom har brystningspanel og tapet eller kun tapet.<br><b>Tilstand</b><br>Innvendige overflater er i svært god stand. I sørøstlig hjørne har overflatene skader på grunn av lekkasje.<br>Mange rom har noen skader som må utbedres, og våtrom/kjøkken er ikke i henhold til dagens standard. Overflater må oppgraderes før huset evt tas i bruk.<br><b>TG 2</b><br><b>Tiltak</b><br>I sørøstlig hjørne må overflatene rives for å utbedre skade i tømmerkasse. |

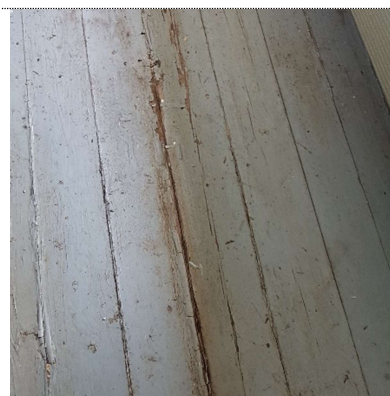
**Gulvoverflate**

Gulv er slitt og har skader. Generelt er det behov for oppgradering av alle gulvoverflater.

Gulv må i sin helhet skiftes og/eller vedlikeholdes dersom huset skal tas i bruk igjen.

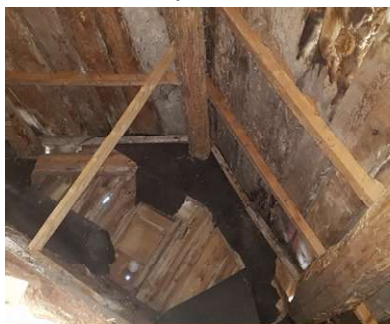
**YTTERTAK****Primærkonstruksjon**

Bæresystemet har få skader. Taktro, tekking: Se under.

Skadet trevirke erstattes. Ved demontering av hus, må bæresystemet merkes og demonteres. Ved flytting av hele huset, er det kun behov for reparasjoner av bærende elementer.

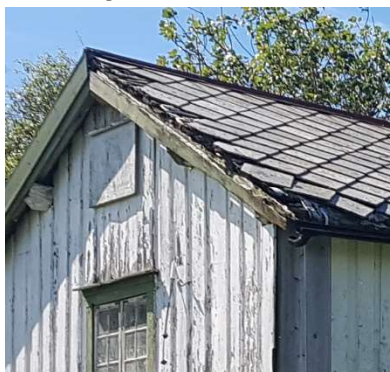
**Taktekning**

Det er behov for omfattende vedlikehold av tak. Lekkasje ved en pipe og lekkasje i nordøstlige og sørøstlige hjørne har forårsaket råteskader i taktro.

Enkelte steiner mangler. Det er skader på vindskier og taktro mot øst. Selve taksteinen er i bra stand, med få skader. En del stein har løsnet, og det er korrosjon på spiker. Ut fra bildematerialet, kan man se at det har vært forverring av skadene de siste årene

| | Manglende steiner kompletteres. Vindskier erstattes. Dersom huset flyttes i sin helhet kan takstein demonteres før flytting, for å unngå skade på stein i forbindelse med flytting. Taket må uansett omtekkes for å komme til å utbedre skader i taktroet |

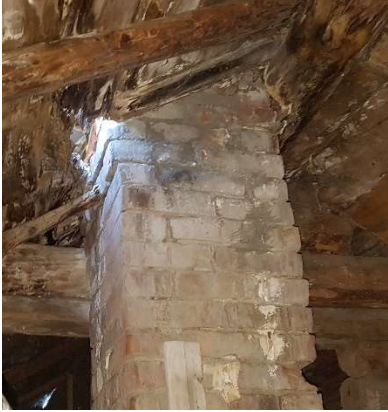
| | <p><b>Beskrivelse</b><br/>Det er to piper i tegl.</p> <p><b>Tilstand</b><br/>Mindre skader i nordligste pipe.</p> <p><b>TG 2</b></p> <p><b>Tiltak</b><br/>Løs tegl festes med egnet mørtel. Ved flytting av huset ved å demontere det bør man vurdere å skifte piper i stedet for å reparere.</p> |

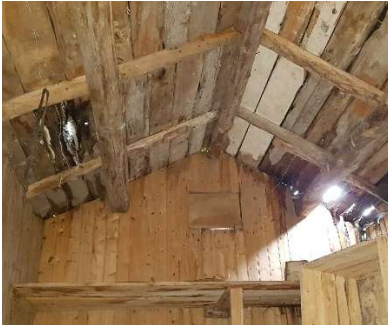
| <b>Primærkonstruksjon</b> | <p><b>Beskrivelse</b><br/>Åstak med liggetro.</p> <p><b>Tilstand</b><br/>Taket har flere skader i tro.</p> <p><b>TG 3</b></p> <p><b>Tiltak</b><br/>Skadet trevirke erstattes.</p> |

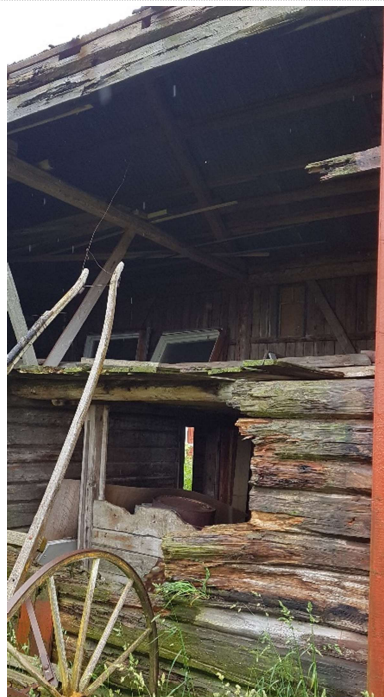
| BYGNINGSDELER | BESKRIVELSE AV TYPE OG EV. STORE FEIL OG MANGLER |
|---|---|
| <b>Bærende yttervegger</b> | <p><b>Beskrivelse</b><br/>Laftet tømmerkasse i deler av konstruksjonen. For øvrig sjalterverk.</p> <p><b>Tilstand</b><br/>Tømmerkassen er av god kvalitet, men er stedvis svært skadet med mye råte og større hull i yttervegger.</p> |

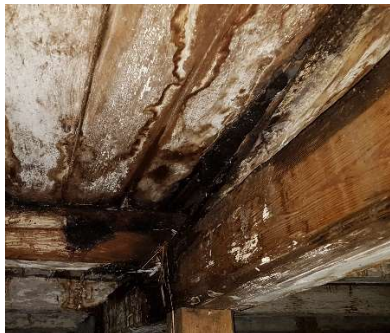
**DEKKER****Frittbærende dekker**

Svært skadet. Flere steder har gjenstander falt gjennom dekket og ned i etasjen under.

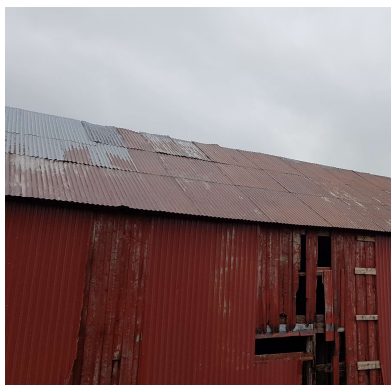
**Taktekning**

Mye rust. Enkelte hull. Stedvis mangler plater.
