# Brannteknisk tilstandsanalyse

## Stranda aktivitetssenter Botngård

OPPDRAAGSGIVER  
Ørland kommune

Dato  
31.08.2020

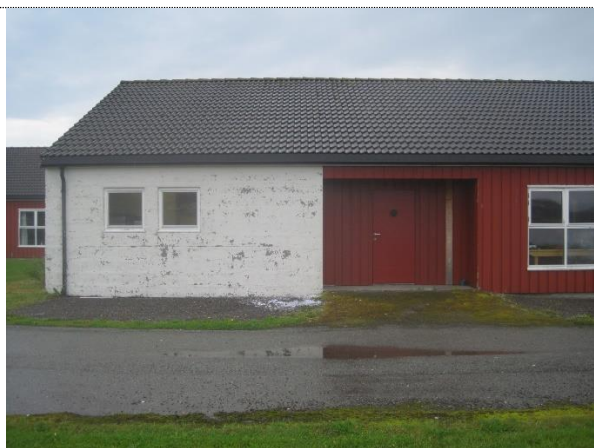
Bilde viser blanding av mur- og trekonstruksjoner.

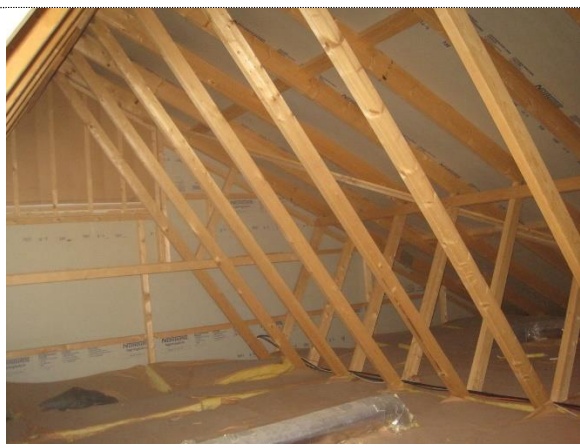
Bilde viser takkonstruksjon på loft.

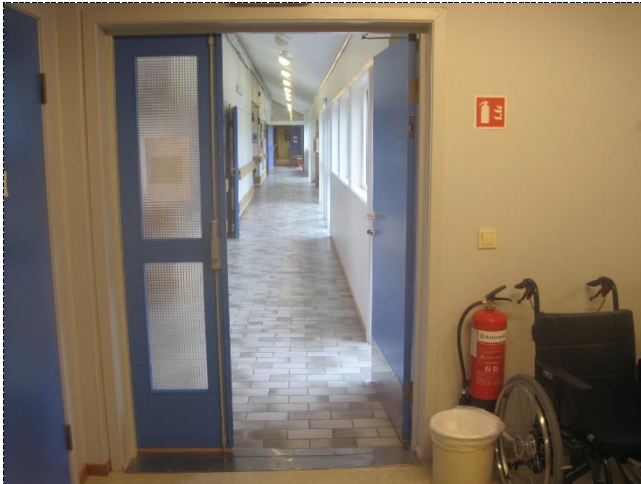
Bildet viser brannjør F30 i skille mellom bygg 1 og svalgang. Døren står i åpen stilling og må lukkes manuelt ved brannalarm.

Brannjør mellom bygg 1 (som har sprinkleranlegg) og felles svalgang er F30 dør som kun har røykskillende egenskaper mot kald brannrøyk. Døren har ikke spesifikk brannmotstand.

| 1. prioritet (tilstandsgrad 3 – utbedres straks) | Kostnader |
|---|---|
| Brannndør i bygg 1 mot svalgang må påmonteres holdemagnet som forrigles til brannsentral. Alternativt må døren holdes lukket hele tiden. Kap. 4.5 | 10 000,-<br>(holdemagnet som forrigles til brannsentral) |

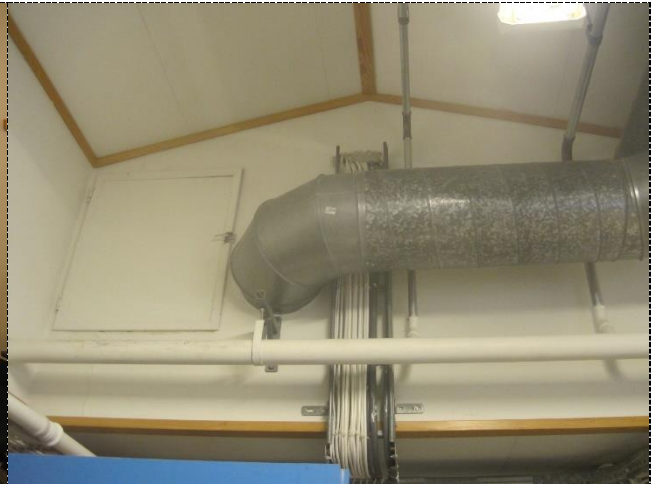
Bildet viser luke til ventilasjonsrom på loft i bygg 1. Rommet kunne ikke kontrolleres på grunn av usikker adkomst.

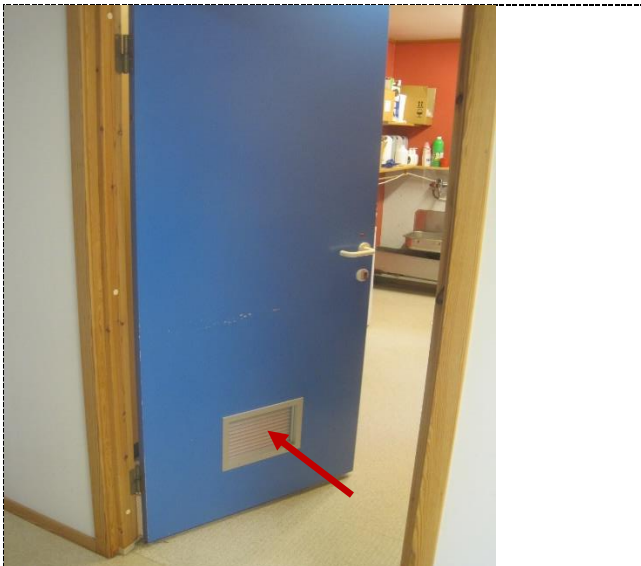
Bilde viser utett brannjør til vaskerom i bygg 2 pga. ettermontert lufteventil.

Brannjør til vaskerom i bygg 2 er brannjør B15. Det er montert lufteventil i døren som bidrar til at brannjørens beskyttende egenskaper er forringet. Vaskerommet inneholder flere potensielle brannkilder

| 2. prioritet (tilstandsgrad 2 – utbedres innen 2 år) | Kostnader |
|---|---|
| Det må monteres ny brannndør EI30 [B30] mot vaskerom i bygg 2. Kap. 4.5 | 15 000,- |

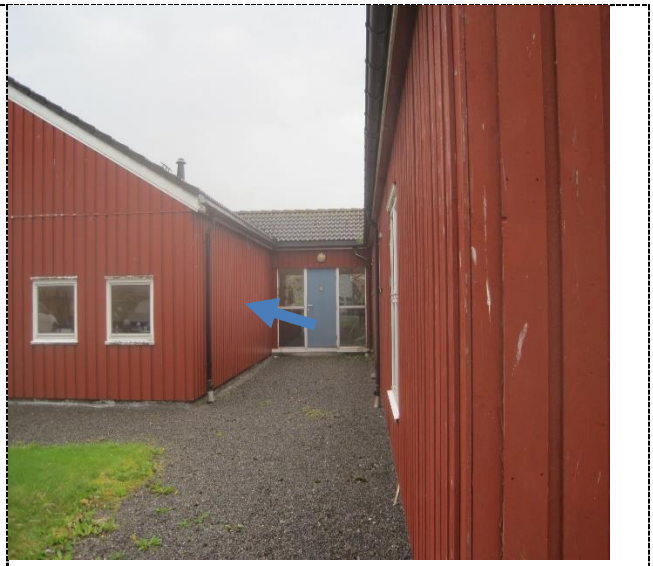
Bilde viser hel yttervegg EI 30 i bygg 3 (forebygger brannsmitte).

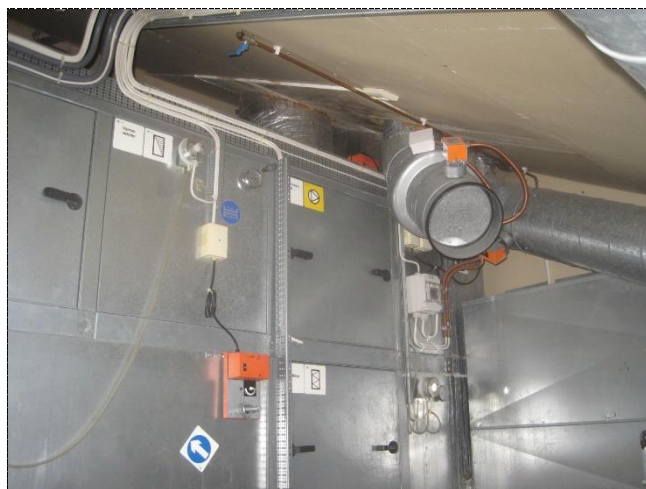
Bildet viser et av ventilasjonsanleggene som er montert loftet i bygg 4.

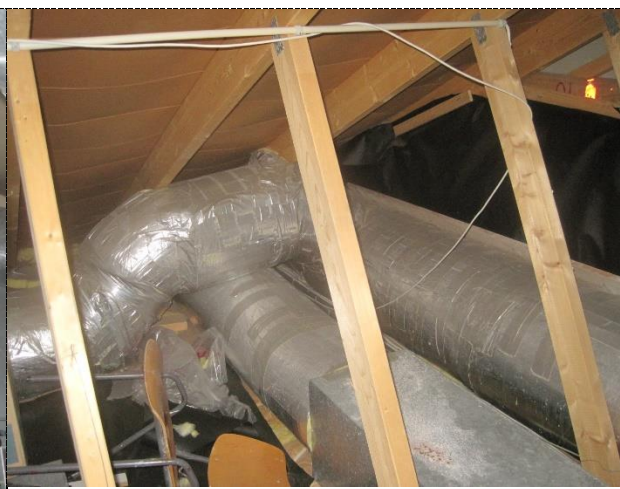
Bildet viser kanalføring på loft mellom bygg 2 og 3.

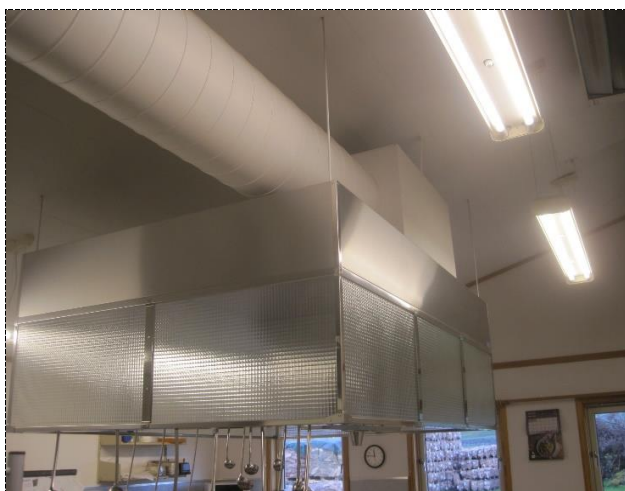
Bildet viser ventilasjonskanal i bygg 4 som ikke er brannisolert

| 2. prioritet (tilstandsgrad 2 – utbedres innen 2 år) | Kostnader |
|---|---|
| Ventilasjonskanaler som krysser branncelleskiller i bygg 4 må brannisoleres til EI30 (1 m på hver side av skillet). Kap. 4.7 | 10 000,- |

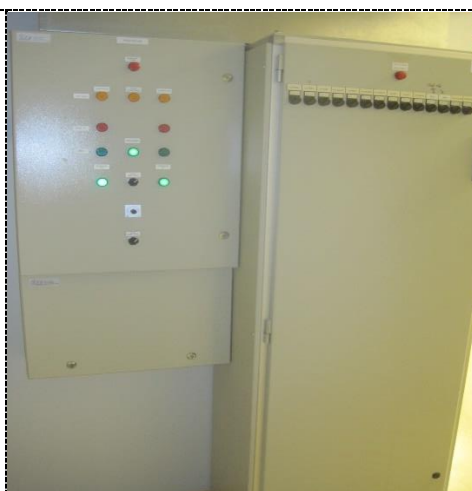
Bildet viser el. hovedtavle i bygg 1.

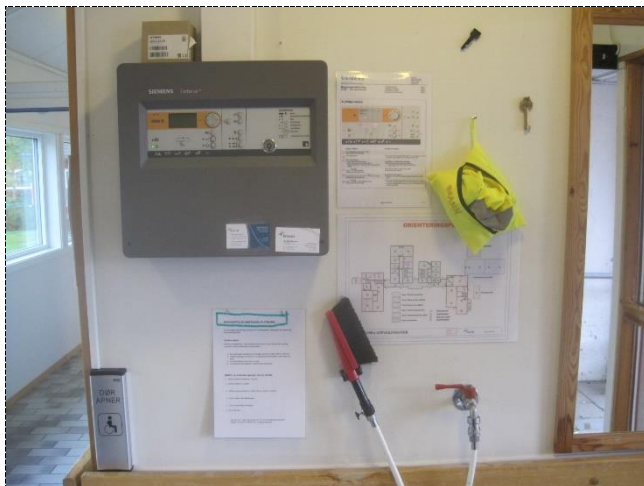
Bilde viser brannsentral plassert i hovedinngang.

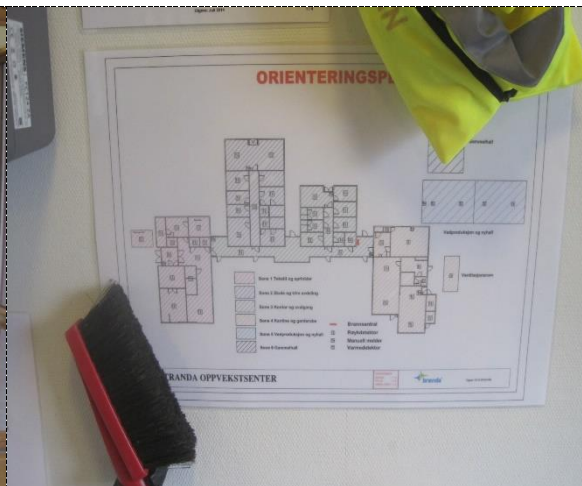
Bilde viser o-plan i ett eksemplar som er slått opp på vegg ved siden av brannsentral.

| 1. prioritet (tilstandsgrad 3 – utbedres straks) | Kostnader |
|---|---|
| Eksisterende o-plan må oppdateres og utarbeides iht. brannvesenets sine retningslinjer. Kap. 4.8.1 | 8 000,-<br>(pris forutsetter digitalt tegningsunderlag) |

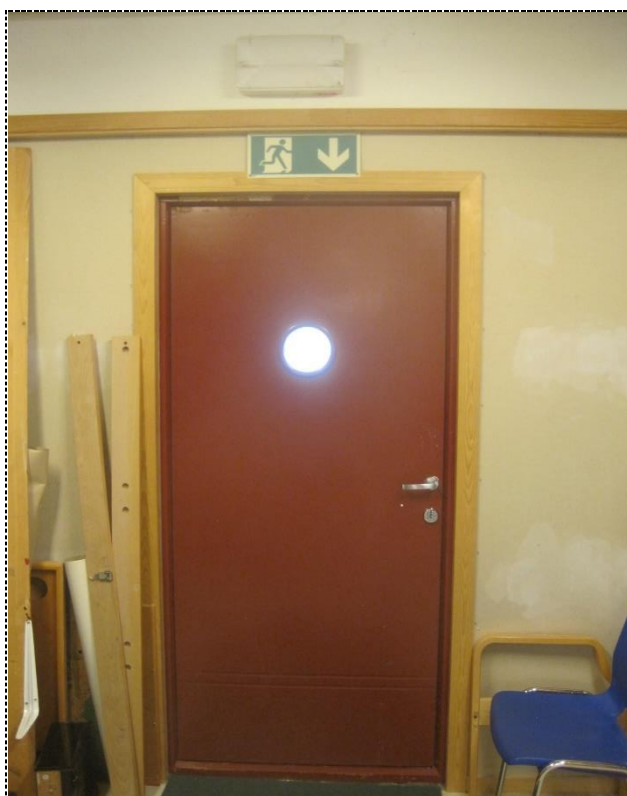
Bildet viser merking rømningsdør med etterlysende markeringsskilt og nødlys over døren.

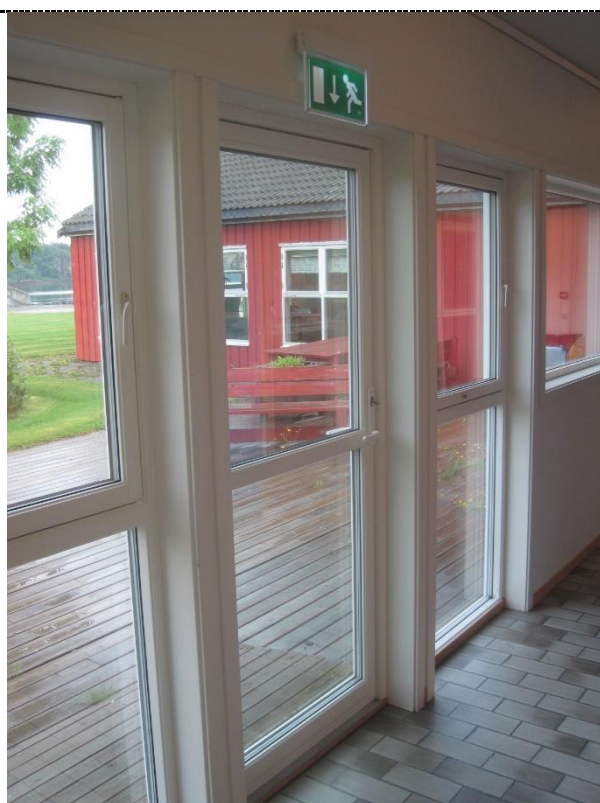
Bilde viser elektrisk markeringsskilt over rømningsdør i svalgangen.

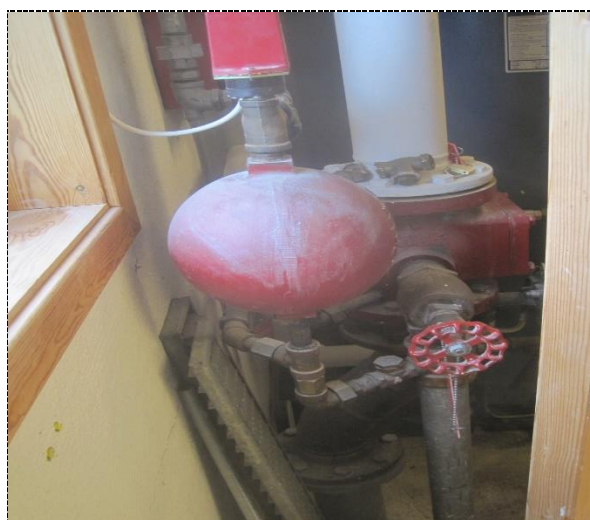
Bildet viser sprinklersentral plassert i bygg 1.

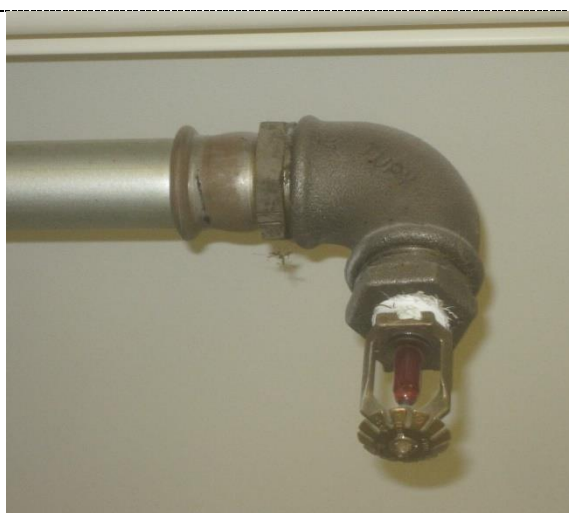
Bilde viser sprinklerdyse som utløses ved temperatur 68 ° C.

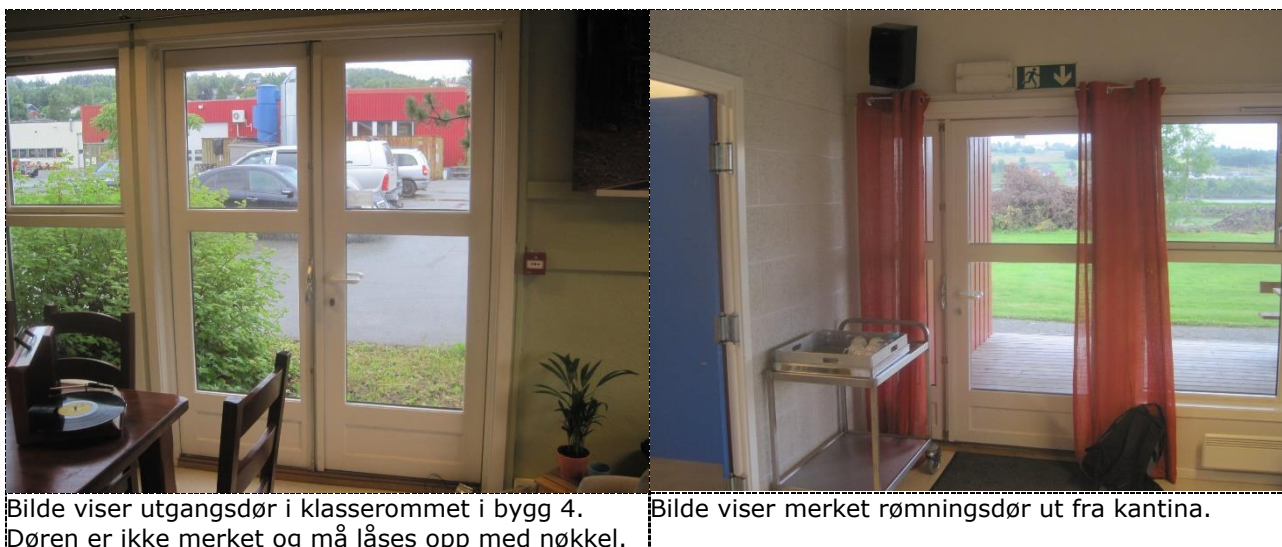
Bilde viser utgangsdør i klasserommet i bygg 4. Døren er ikke merket og må låses opp med nøkkel.

Bilde viser merket rømningsdør ut fra kantina.

| 1. prioritet (tilstandsgrad 3 – utbedres straks) | Kostnader |
|---|---|
| Det må monteres markeringsskilt over utgangsdør i klasserom i bygg 4, og det må monteres låsvrider. Kap. 4.9 | 500,- |

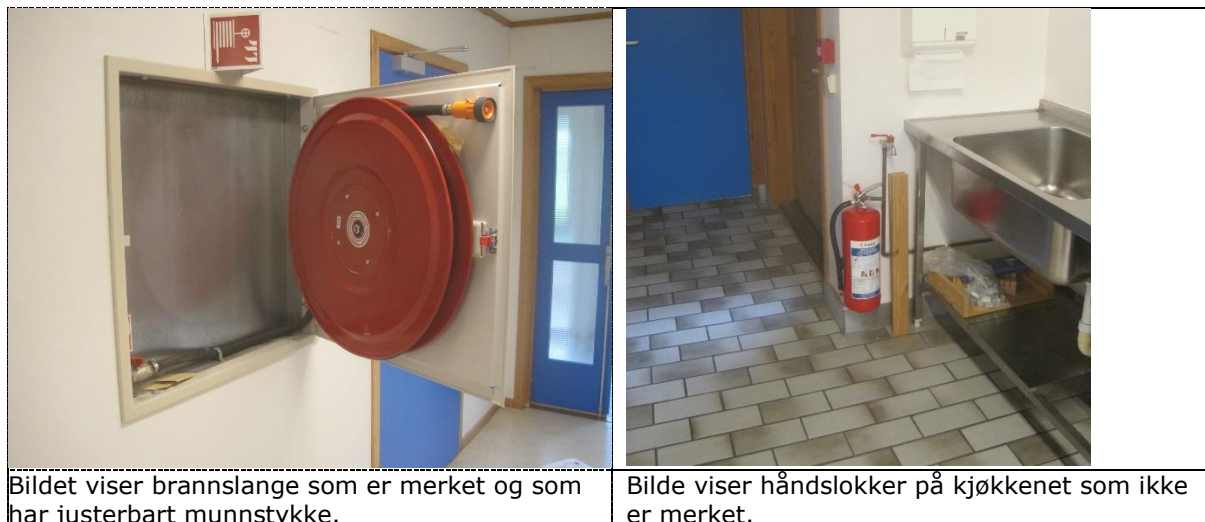
Bildet viser brannslange som er merket og som har justerbart munnstykke.

Bilde viser håndslukker på kjøkkenet som ikke er merket.

| 1. prioritet (tilstandsgrad 3 – utbedres straks) | Kostnader |
|---|---|
| Håndslukker på kjøkkenet må merkes med etterlysende skilt. Kap. 4.10 | 450,- |

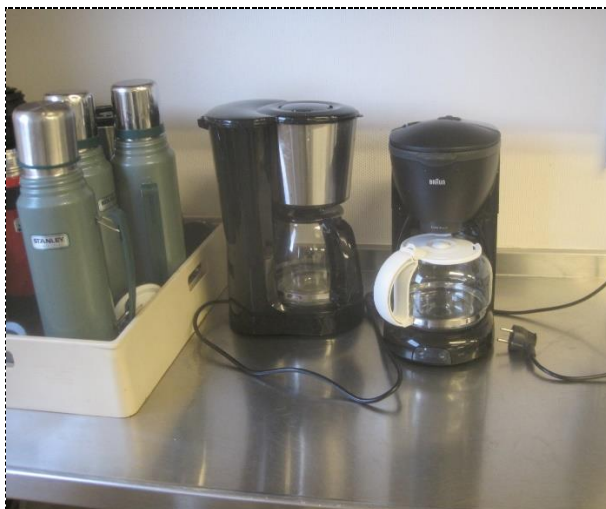
Bilde viser kaffetrakter uten tidsur.

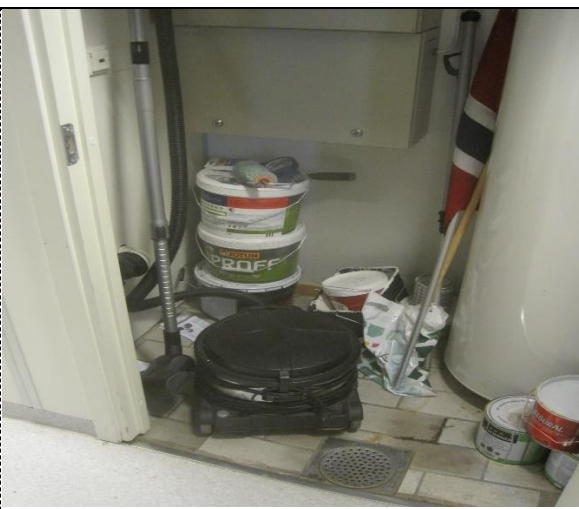
Bilde viser lagring av maling m.m. i garderobe i bygg 4.

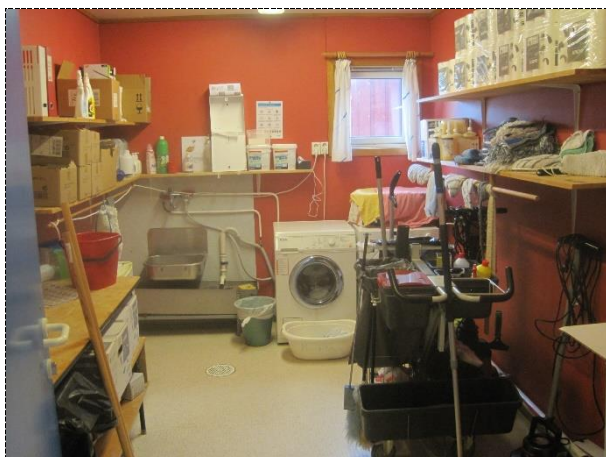
Bilde viser vaskerom i bygg 2 hvor det lagres mye brennbart materiale.

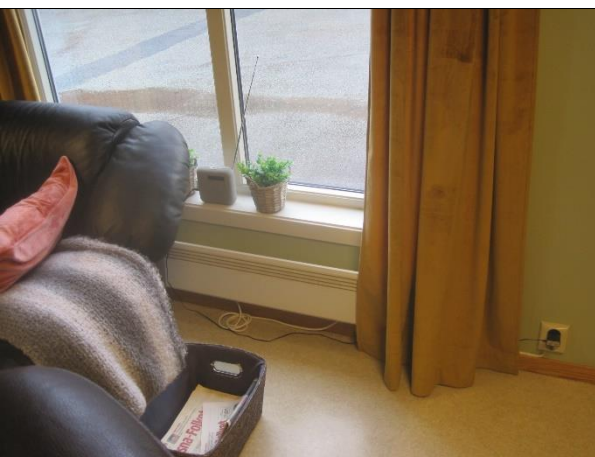
Bilde viser gardiner som henger over og delvis dekker til panelovn.
