# Hoøyveien 140, Ørland kommune

Miljøkartlegging

DATO / REVISJON: 2. oktober 2020 / 01

DOKUMENTKODE: 41-173/5-RAP-M-001-A

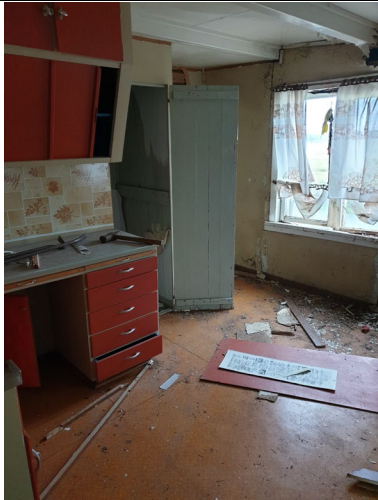
| Bygningsmateriale | Beskrivelse | Bilde |
|---|---|---|
| <b>Gulvbelegg</b> | <p>Det er registrert asbest i gulvbelegg på kjøkken i første etasje (oransje belegg), jf. prøve 103-3. Det er også samme belegg i skap/kott ved kjøkkenet.</p> <p>Dersom det påtreffes lignende gulvbelegg i andre etasje, skal disse også håndteres som asbestholdig.</p> <p>Gulvbelegget håndteres som asbestholdig.</p> <p><i>Kommentar: Gulvbelegget kan også inneholde mykgjørere (ftalater og/eller klorparafiner) og slutt disponering av belegget må avklares med godkjent mottak.</i></p> | <p>Oransje gulvbelegg på kjøkken.</p> |

| Kapittel | Stoff og bygningmateriale | Fjerning, håndtering og levering | Avfallstoffnr/<br>EAL-kode | Ca. mengde |
|---|---|---|---|---|
| 5.1 | Asbest i gulvbelegg | Sanering eller arbeider med asbestholdige materialer skal kun skje av virksomheter som er godkjent av Arbeidstilsynet til å utføre slikt arbeid. Alle materialer med asbestinnhold skal pakkes inn i to lag plast, merkes og leveres til godkjent mottak. | 7250<br>17 06 05 | 20 m <sup>2</sup> /<br>80 kg |

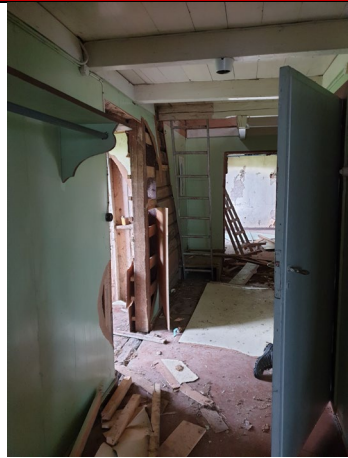
| Bygningsmateriale | Beskrivelse | Bilde |
|---|---|---|
| <b>EE-avfall generelt i hele bygningsmassen</b> | <p>Det er generelt registrert lite EE-avfall i bygget.</p> <p>Omfatter hele det elektriske anlegget. Ledninger, sikringsskap, kontakter, brytere, sparepærer, lysrør osv. som omfattes av arbeidene. Som EE-avfall regnes også kabelkanaler, trekkeør til skjulte installasjoner samt veggbokser og andre koblingsbokser.</p> <p>Sparepærer og lysstoffrør inneholder kvikksølv. Disse må tas ut av armaturen og håndteres forsiktig i egne beholdere/containere slik at de ikke knuses.</p> <p>Alt demonteres fra bygget uten at det knuses, legges i egnede enheter, f.eks. pallebur. Sparepærer og lysrør skal leveres i egne beholdere.</p> <p>Avfallet leveres til godkjent mottak som EE-avfall.</p> | <p>EE-avfall som ledninger osv.</p> |

| Kapittel | Stoff og bygningmateriale | Fjerning, håndtering og levering | Avfallstoffnr/<br>EAL-kode | Ca. mengde |
|---|---|---|---|---|
| 5.2 | EE-avfall | Skal sorteres i ulike fraksjoner iht. retningslinjer fra aktuelt mottak, f.eks. lysrør, kabler og ledninger, røykdetektorer, kabelkanaler osv. Leveres til godkjent mottak for EE-avfall. | 1599<br>16 02 13 | 100 kg |

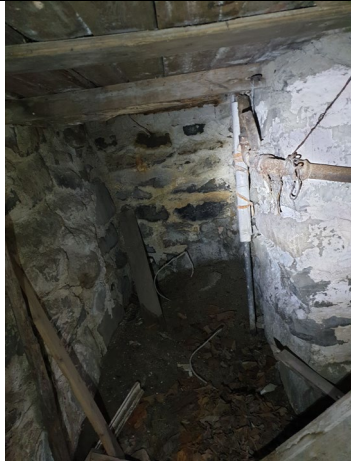
| Bygningsmateriale | Beskrivelse | Bilde |
|---|---|---|
| <b>Rørisolasjon av isopor</b> | <p>Det er registrert bruk av isopor som isolasjon rundt et rør i kjelleren. Dette håndteres som farlig avfall mhp. bromerte flammehemmere.</p> <p>All isopor som påtreffes under rivingen skal håndteres som farlig avfall.</p> <p>Avfallet samles i sekker og leveres til godkjent mottak som farlig avfall.</p> | <p>Kjeller, isopor rundt rør.</p> |

| Kapittel | Stoff og bygningmateriale | Fjerning, håndtering og levering | Avfallstoffnr/<br>EAL-kode | Ca. mengde |
|---|---|---|---|---|
| 5.6 | Bromerte flammehekkere (BFH) i isopor | Isoporen fjernes og sorteres ut i egen fraksjon. Leveres til godkjent mottak som farlig avfall. | 7155<br>17 06 03 | 1 lm |

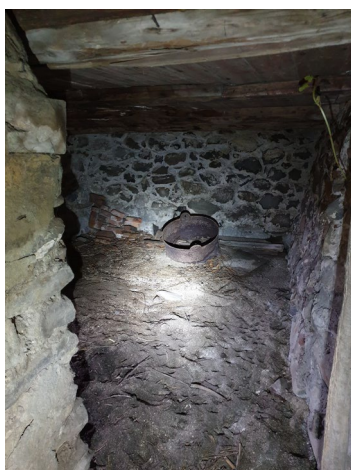
Analyse av tyngre bygningsmaterialer i bygningsmassen viser at steinmuren i kjelleren og ringmuren kan gjenvinnes. Pipeløpene leveres til godkjent mottak som ordinært avfall.

Figur 10 Steinmur i kjeller med mørtel, jf. prøve 103-2.

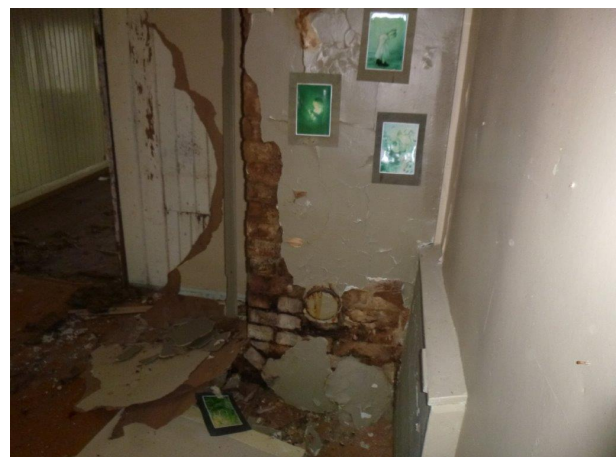
Figur 11 Malt puss på pipeløp, jf. prøve 103-4.
