# Kosmos barnehage - Plan og sluttrapport for uavhengig kontroll utførelse bygningsfysikk

| 03 | 2021-02-10 | Plan- og sluttrapport uavhengig kontroll prosjektering bygningsfysikk | Joakim Hoven | Nina Eklo Kjesbu | Inger Lise Forr |

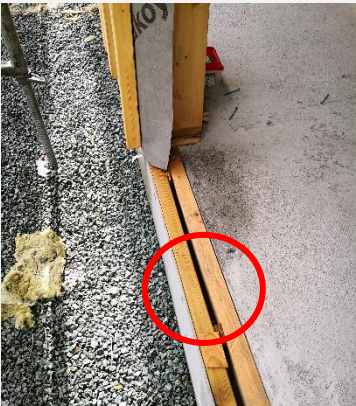
| # | Kontroll | Ansvar | Mottatt / Kommentarer | Status |
|---|---|---|---|---|
| 2.2 | Vegger er bygget iht. produksjonsunderlaget og har ivaretatt varmeisolering, fuktsikring og lufttetthet. | Tømrer | <p>Ved befaring 2020-05-27 ble det kontrollert oppbygging av yttervegger. Arbeidet var ikke ferdigstilt, men hittil utført arbeid virker å være iht. beskrivelse og detaljer med tanke på at det var montert bindingsverk av 198mm trevirke, kledd med utvendig gips og vindsperreduk.</p> <p>Gjør oppmerksom på at trevirke som er boltet i dekkeforkant utgjør en risiko med tanke på luftlekkasjer og fuktinntrenging, da det her er spalte mellom trevirket. Forutsatt at dette blir ivaretatt og tettet, ansees punktet som OK.</p> | OK |

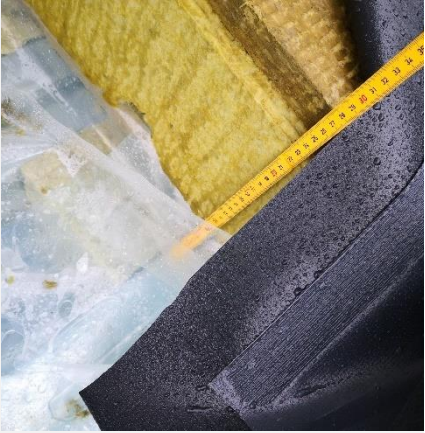
| 2.3 | Tak er bygget iht. produksjonsunderlaget og har ivaretatt varmeisolering, fuktsikring og lufttetthet. | Tømrer/ taktekker | <p>Ved befaring 2020-05-27 ble det kontrollert oppbygging av yttertak. Arbeidet var ikke ferdigstilt, men hittil utført arbeid som montering av TRP-plater og isolasjon virker å være iht. produksjonsgrunnlaget. Det ble bemerket noe dårlig overgang mtp. kontinuerlig dampsperre, samt risiko for fukt i konstruksjonen som følge av åpne konstruksjoner og svært mye regn ved montering. Bekreftelse på at kravet til minimum isolasjonstykkelse på tak er ivaretatt, ønskes tilsendt.</p> <p>Kontroll av dette punktet vil fortsette ved neste befaring.</p> <p>Ved befaring 2020-08-05 ble det fortsatt med kontrollering av oppbygging av yttertak. Her ble det blant annet bemerket at nødoverløp var plassert for lavt, noe som kan resultere i at disse i praksis fungerer som sluk, og ikke nødoverløp. Viser til Byggforsk detaljblad 525.207, punkt 53, hvor dette er omtalt.</p> | Punkt til oppfølging |

| | | | <p>Uavhengig kontrollør foretok fuktmålinger i takkonstruksjonen 2020-11-12 (tilleggsbestilling fra oppdragsgiver). Målingene viste en noe forhøyet konsentrasjon av fukt i isolasjonssjiktet. Taktekkeren mener at dette vil tørkes ut over tid, da det her er benyttet en diffusjonsåpen takfolie. Ved nærmere undersøkelse av produktet, viser det seg at det pr. definisjon ikke er en diffusjonsåpen tekking som er benyttet.</p> <p>På bakgrunn av dette velger vi å merke dette som et punkt til oppfølging, og henviser til Norconsult's notat ifm. fuktmålinger i takkonstruksjonen, datert 2020-12-15.</p> | |

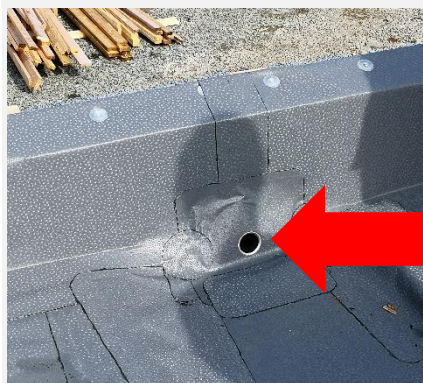
Videre ble det enkelte steder påpekt noe lav høyde på parapet. Avvik på høyder er også omtalt i sjekklister fra taktekker. Høyden ble her målt til 12-13 cm fra tekking til øvre kant på parapet. Gjennomsnittlig parapethøyde var langt over anbefalt minimumshøyde på 15 cm, og derfor ansees parapethøyden som OK.
