# Ørland rådhus, Bjugn

Miljøkartlegging

DATO / REVISJON: 15. desember 2020 / 00

DOKUMENTKODE: 10222885-RIM- RAP-001

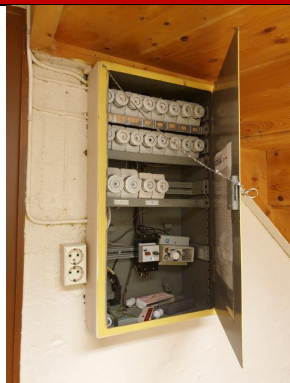
| Bygningsmateriale | Beskrivelse | Bilde |
|---|---|---|
| <b>EE-avfall generelt i hele bygningsmassen</b> | <p>Omfatter hele det elektriske anlegget. Ledninger, sikringsskap, kontakter, brytere, sparepærer, lysrør osv. som omfattes av arbeidene. Som EE-avfall regnes også kabelkanaler, trekkerør til skjulte installasjoner samt veggbokser og andre koblingsbokser.</p> <p>Sparepærer og lysstoffrør inneholder kvikksølv. Disse må tas ut av armaturen og håndteres forsiktig i egne beholdere/containere slik at de ikke knuses.</p> <p>Alt demonteres fra bygget uten at det knuses, legges i egnede enheter, f.eks. pallebur. Sparepærer og lysrør skal leveres i egne beholdere.</p> <p>Avfallet leveres til godkjent mottak som EE-avfall.</p> | <p>EE-avfall som ledninger osv.</p> |

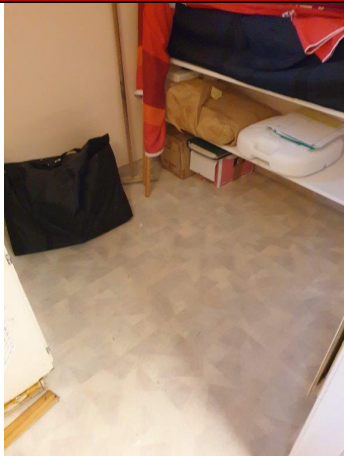
| Bygningsmateriale | Beskrivelse | Bilde |
|---|---|---|
| <b>Gulvbelegg av vinyl</b> | <p>Det er registrert gulvbelegg av vinyl på ett rom i kjelleren, og alle gulv i første og andre etasje. I de fleste rommene er det linoleum under vinylbelegget. I ett rom i første etasje ligger det linoleum over vinylbelegget.</p> <p>Gulvbelegg av vinyl fjernes og leveres til godkjent mottak som farlig avfall mhp. ftalater.</p> <p><i>Kommentar: Det er ikke påvist asbest i noen av gulvbeleggene. Gulvbelegg av linoleum kan håndteres som ordinært avfall.</i></p> <p><i>Ved nyttiggjøring av betong fra bygget må det påses at også eventuelle limrester fra gulvbelegg på betonggulvene fjernes, jf. også kapittel 7.</i></p> | <p>Gulvbelegg av vinyl.</p> |

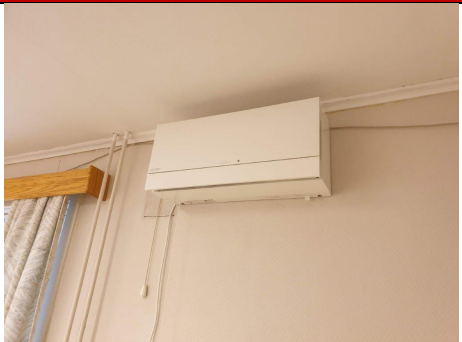
| Bygningsmateriale | Beskrivelse | Bilde |
|---|---|---|
| <b>Varmepumpe med kuldemedium</b> | <p>Det er registrert én varmepumpe i bygget. Innenheten ble registrert i rom i første etasje, men uteenheten ble ikke lokalisert og antas å være fjernet.</p> <p>Kuldemedium antas å være R410A eller tilsvarende, med en mengde på ca. 1 kg.</p> <p>Ved sanering av varmepumpen skal kuldemedium avtappes av godkjent virksomhet, og leveres til Stiftelsen ReturGass. Maskinen håndteres deretter som EE-avfall.</p> | <p>Varmepumpe i første etasje, vegg mot sørvest.</p> |

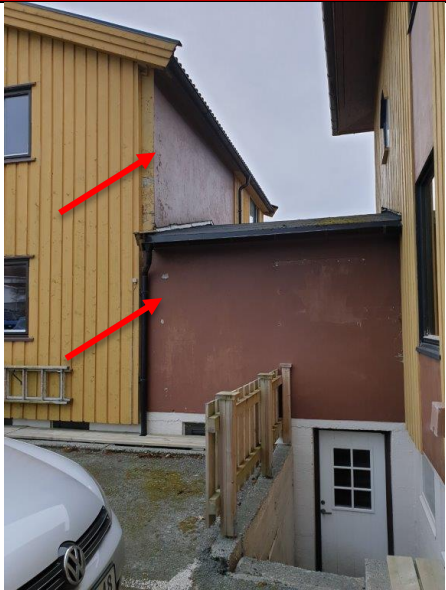
| Bygningsmateriale | Beskrivelse | Bilde |
|---|---|---|
| Maling på vegg | Det er påvist nivå av bly over grensen for farlig avfall i brun maling på vestfasaden på inngangspartiet, samt på betongvegg mot sørvest på hovedbygget, se bildet til høyre. Nivået av bly er også over grenseverdiene for nyttiggjøring gitt i avfallsforskriften. | |

Maling på betongvegger er farlig avfall mhp. bly.

| Bygningsmateriale | Beskrivelse | Bilde |
|---|---|---|
| | <p>Dersom det er ønskelig å nyttiggjøre betongen fra de nevnte veggene, må maling med bly fjernes og leveres til godkjent mottak som farlig avfall.</p> <p>Dersom betongen skal leveres til godkjent mottak, kan malingen leveres sammen med betongen, og hele fraksjonene er ordinært avfall.</p> <p>Nærmer beskrivelse av håndtering av tyngre bygningsmaterialer er gitt i kapittel 7.</p> <p><i>Kommentar: Det er også påvist nivå av sink over grensen for farlig avfall i maling i kjelleren og i 1. etasje, men disse er innenfor grenseverdiene for nyttiggjøring og trenger derfor ikke fjernes.</i></p> | |

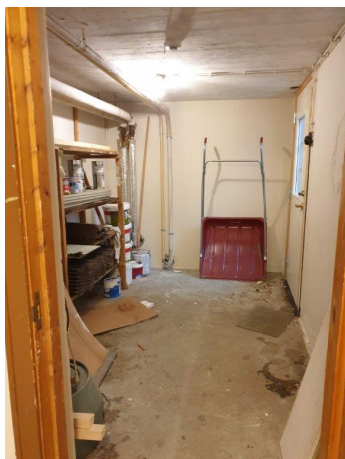
Figur 14 Betong i gulv, vegger og himling under inngangsparti i kjeller.

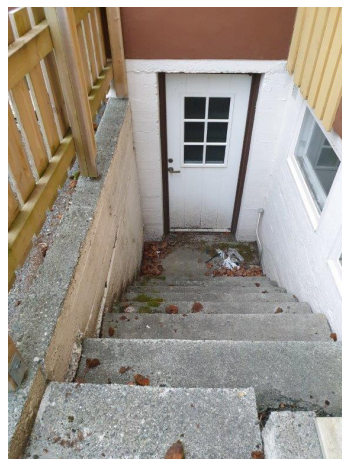
Figur 15 Betong i trapp og kjellervegger.
