Ørland Kommune

## Ryskogveien 271, 7165 Oksvoll

Miljøkartleggingsrapport og miljøsaneringsbeskrivelse

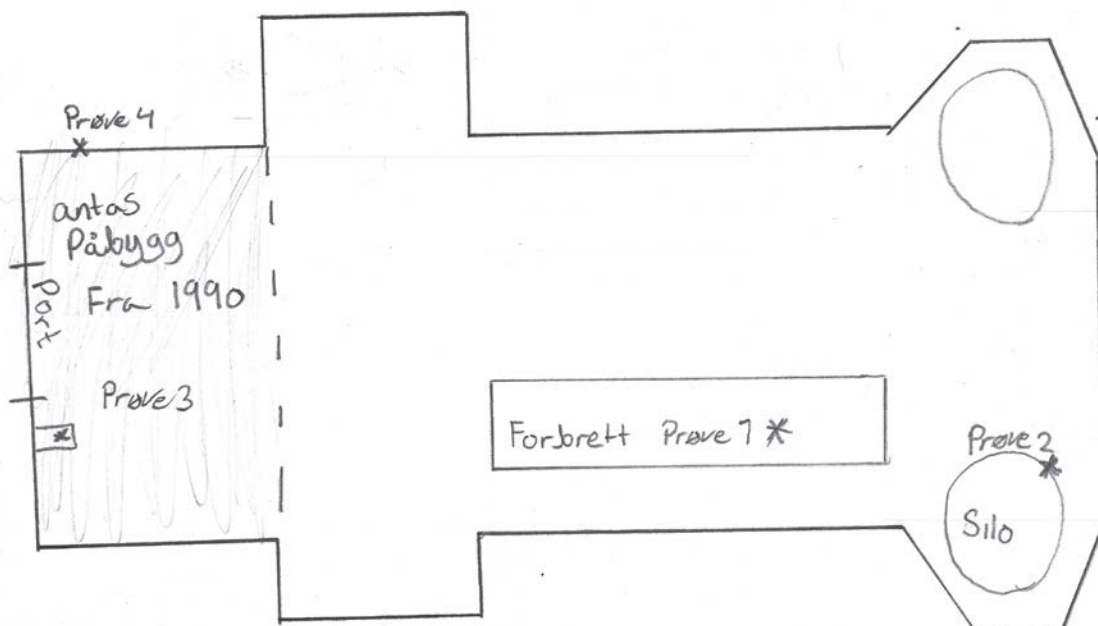
På tegningene er det angitt hvor de forskjellige forekomstene av farlige stoffer er prøvetatt.

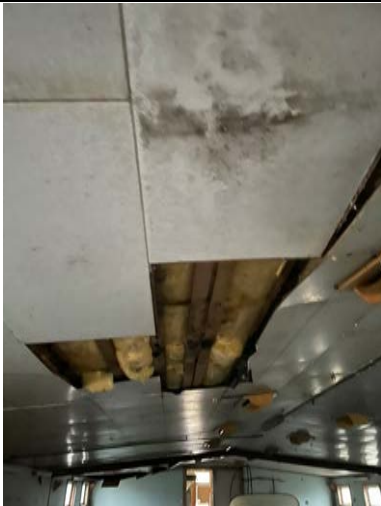
| Rom nr | Rom type | Bilde/prøve | Kontrollpunkt | Kommentar |
|---|---|---|---|---|
| | Driftsbygning | Takplater og lysarmatur | | |

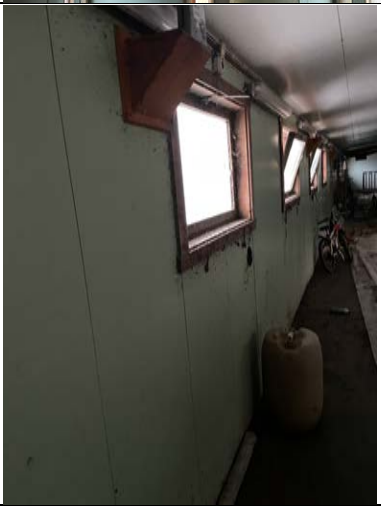
| Rom nr | Rom type | Bilde/prøve | Kontrollpunkt | Kommentar |
|---|---|---|---|---|
| | Driftsbygning | Vinduer med klorparafiner<br>Lysarmatur | | |

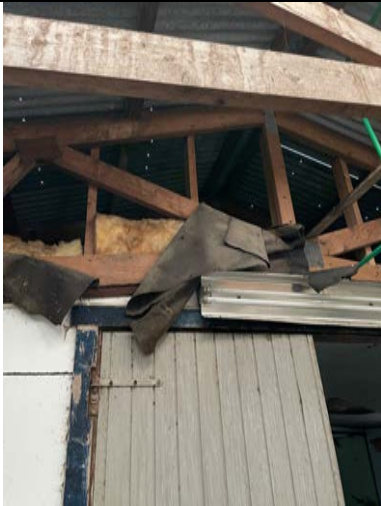
| | Driftsbygning | Takkonstruksjon | | | |

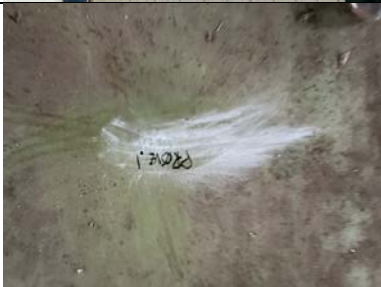
| | Driftsbygning | Prøvepunkt betong i gulv | | | |

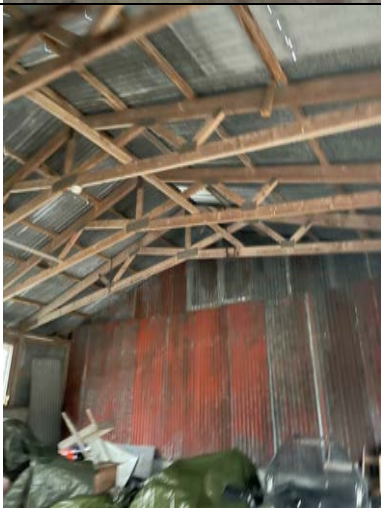
| | Driftsbygning | Takkonstruksjon | | | |

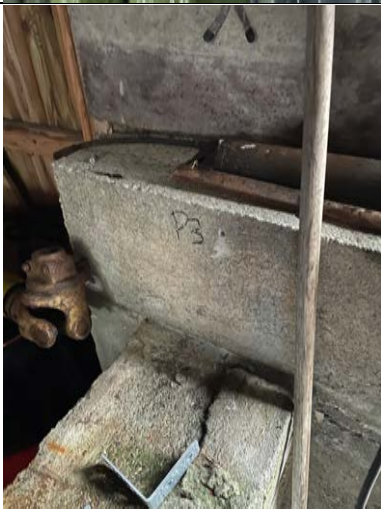
| | Driftsbygning | Prøvepunkt betong | | | |

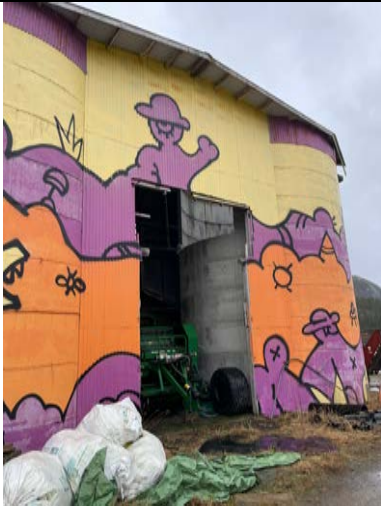
| Rom nr | Rom type | Kontroll punkt | Bilde/prøve | Kommentar |
|---|---|---|---|---|
| | Driftsbygning | Betong i silo | | |

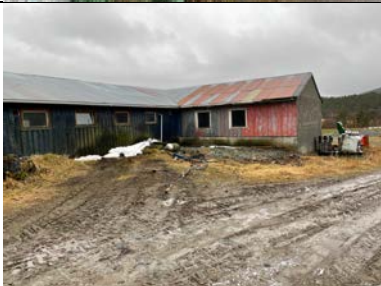
| Rom nr | Rom type | Kontroll punkt | Bilde/prøve | Kommentar |
|---|---|---|---|---|
| | Driftsbygning | Vinduer med klorparafiner | | |

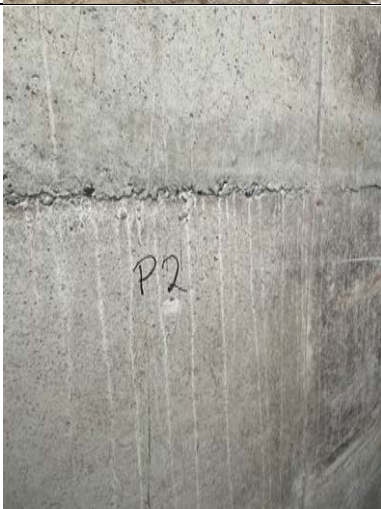
| Rom nr | Rom type | Kontroll punkt | Bilde/prøve | Kommentar |
|---|---|---|---|---|
| | Silo | Prøvepunkt betong | | |
