# Blomsterveien 1, Ørland kommune

Miljøkartlegging

DATO / REVISJON: 1. april 2019 / 01

DOKUMENTKODE: 41-74/60-RAP-M-001-A

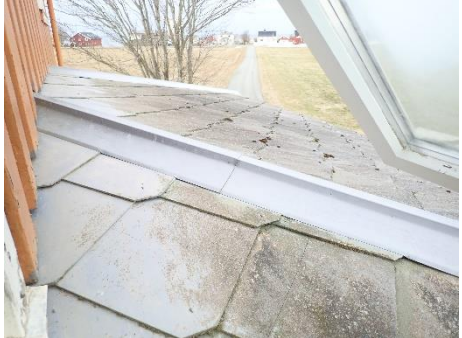
| Bygningsmateriale | Lokalitet | Bilde |
|---|---|---|
| <b>Tak tekket med eternitt</b> | <p>Taket på det nordlige påbygget er tekket med eternittplater.</p> <p>Takplatene på det nordlige påbygget håndteres og saneres som asbestholdig.</p> <p><i>Kommentar: Det er registrert nokså mye lagret eternitt som løsøre rundt om på eiendommen, se egen registrering om dette.</i></p> | <p>Eternittplater på tak.</p> |

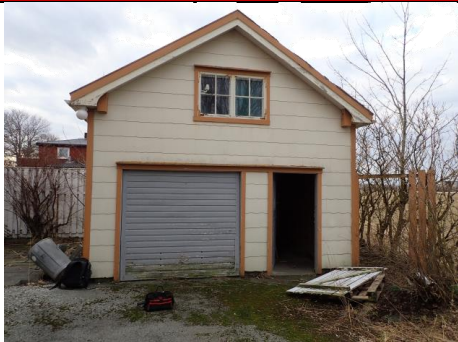
| Bygningsmateriale | Lokalitet | Bilde |
|---|---|---|
| <b>Bygningsplater av eternitt</b> | <p>Tre av fire yttervegger til garasjen er kledd med eternittplater.</p> <p>Bygningsplatene håndteres som asbestholdige.</p> | <p>Garasje kledd med eternitt.</p> |

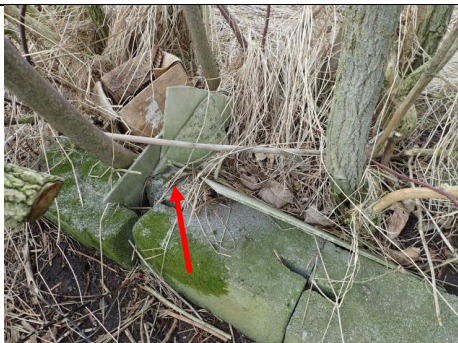
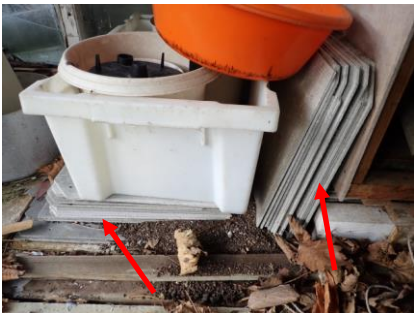
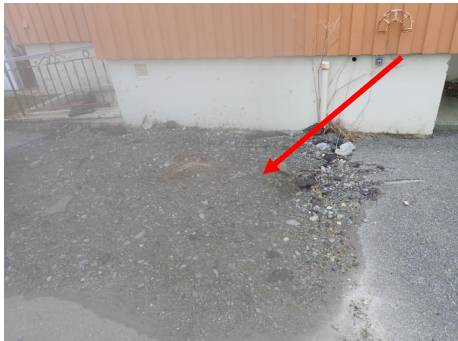
| Bygningsmateriale | Lokalitet | Bilde |
|---|---|---|
| <b>Løse eternittplater på eiendommen</b> | <p>Det er registrert en del eternitt rundt om på eiendommen. Under vinterhagen, ved komposten og i oppkjørselen er det registrert både hele eternittplater og fragmenter av knuste eternittplater i et oppgravd felt. I en glassfibercontainer mellom garasjen og drivhuset er det registrert &gt;10 hele eternittplater. I drivhuset er det registrert ca. 40 hele plater.</p> <p>Hele og fragmenterte eternittplater håndteres som asbestholdige. Masser med eternitt håndteres som asbestholdige masser.</p> <p>Ternittplater i hagen.</p> <p>Eternittplater lagret i drivhuset.</p> <p><i>Kommentar: Delvis nedgravde, knuste eternittplater kan være brukt som fyllmasser i det oppgravde feltet. Omfanget av eternitt i disse massene ble ikke registrert under kartleggingen.</i></p> | <p>Delvis nedgravde, knuste eternittplater.</p> |

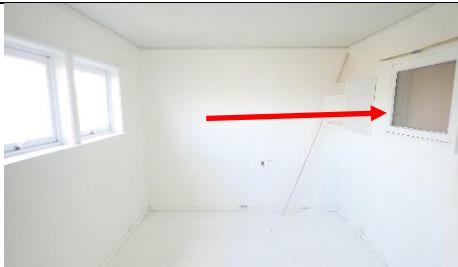
| Bygningsmateriale | Lokalitet | Bilde |
|---|---|---|
| <b>Isolerglassrute</b> | <p>På soveromsveggen i 1. etasje i boligen er det registrert en Thermopane-rute (Glaverbel) datert 1972.</p> <p>Ruten håndteres og saneres som asbestholdig.</p> | <p>Asbestholdig rute.</p> |

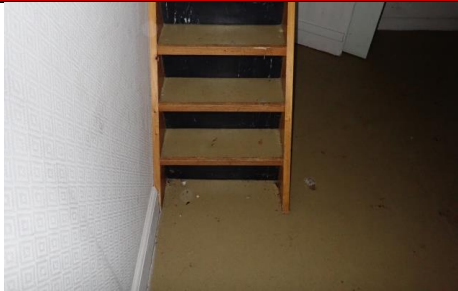
| Bygningsmateriale | Lokalitet | Bilde |
|---|---|---|
| <b>Gulvbelegg av linoleum</b> | <p>Det er registrert grønt gulvbelegg av linoleum i kjelleren. Det samme gulvbelegget er benyttet i trappetrinnene. Det er påvist asbest i linoleumsbelegget (jf. prøve 13-2).</p> <p>Gulvbelegget håndteres som asbestholdig.</p> <p><i>Kommentar: Det er ikke påvist asbest i blå linoleum (kjøkken i boligen, og benk i kjeller, jf. prøve 13-17) eller øvrige gulvbelegg på eiendommen. Linoleum i 1. og 2. etasje antas å ikke inneholde asbest og skal håndteres som ordinært avfall.</i></p> | <p>Kjeller; linoleum på gulv og i trapp</p> |

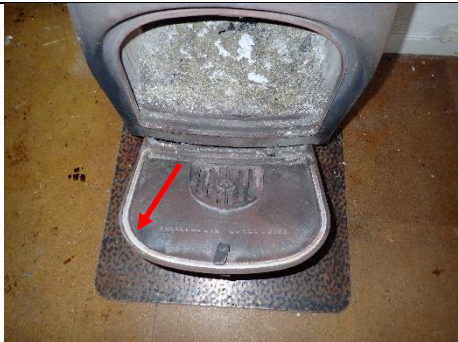
| Bygningsmateriale | Lokalitet | Bilde |
|---|---|---|
| <b>Pakning på vedovn</b> | <p>I stua i kjelleren er det registrert en pakningslist i vedovnen. Pakningen antas å være asbestholdig.</p> <p>Pakningen skal håndteres som asbestholdig.</p> | <p>Pakning i vedovn.</p> |

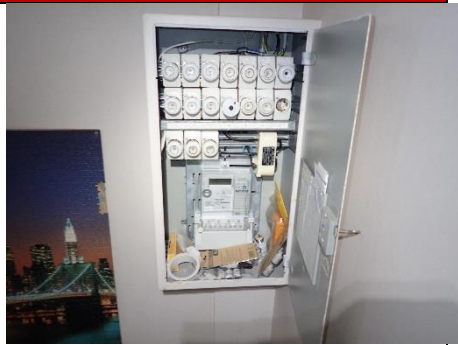
| Bygningsmateriale | Lokalitet og håndtering | Bilde |
|---|---|---|
| <b>EE-avfall generelt i hele bygningsmassen</b> | <p>Omfatter hele det elektriske anlegget. Ledninger, sikringsskap, kontakter, brytere, sparepærer, lysrør osv. som omfattes av arbeidene. Som EE-avfall regnes også kabelkanaler, trekkerør til skjulte installasjoner samt veggbokser og andre koblingsbokser.</p> <p>Alt demonteres fra bygget uten at det knuses, legges i egnede enheter, f.eks. pallebur. Sparepærer og lysrør skal leveres i egne beholdere.</p> <p>Avfallet leveres til godkjent mottak som EE-avfall.</p> | <p>EE-avfall som ledninger osv.</p> |

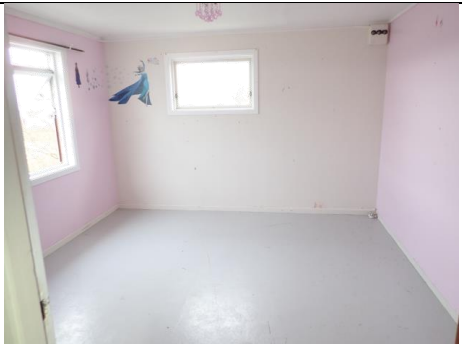
| Bygningsmateriale | Lokalitet | Bilde |
|---|---|---|
| <b>Gulvbelegg og – lister av vinyl</b> | <p>Det er registrert gulvbelegg av vinyl på deler av gulvene i boligen og i garasjen, samt gulvlister av vinyl i kjelleren i boligen.</p> <p>Deler av beleggene var dekket av laminat og omfanget kan være noe usikkert.</p> <p>Gulvbelegg og -lister av vinyl, samt eventuelt lim på betonggulv, fjernes og leveres til godkjent mottak som farlig avfall mhp. ftalater.</p> | <p>Gulvbelegg av vinyl på soverom i 2. etasje.</p> |

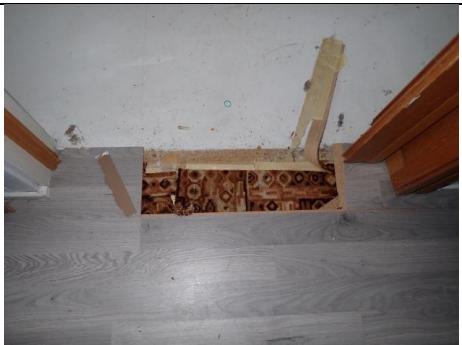
| Bygningsmateriale | Lokalitet | Bilde |
|---|---|---|
| <b>Teppegulv</b> | <p>Det er registrert teppegulv i hallen/entreen i 1. etasje, under grå laminat. Gulvbelegget har en tykk, myk bakside som antas å inneholde ftalater.</p> <p>Teppegulvet fjernes og leveres til godkjent mottak som farlig avfall mhp. ftalater.</p> <p><i>Kommentar: Erfaring fra analyser av ulike teppegulv viser at disse sjelden er farlig avfall mhp. bromerte flammehemmere.</i></p> | <p>Teppegulv under laminat i 1. etasje</p> |

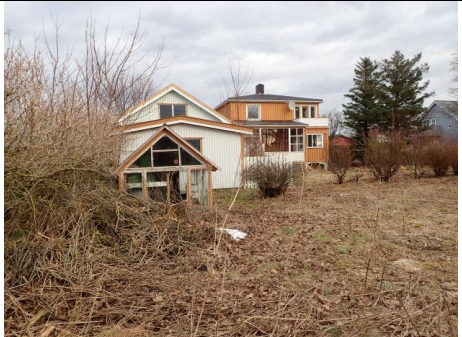
| Bygningsmateriale | Lokalitet | Bilde |
|---|---|---|
| <b>Behandlet trevirke - ikke farlig avfall</b> | <p>Malt/behandlet trevirke skal håndteres adskilt fra ubehandlet trevirke.</p> <p>Gulvet i vinterhagen antas ikke CCA-impregnert, og håndteres som ordinært avfall. Det samme gjelder alle malte tregjerder.</p> <p>Behandlet trevirke sorteres ut som egen fraksjon og leveres til godkjent mottak for forbrenning i godkjent forbrenningsanlegg.</p> | <p>Malt trepanel og malte gjerder.</p> |

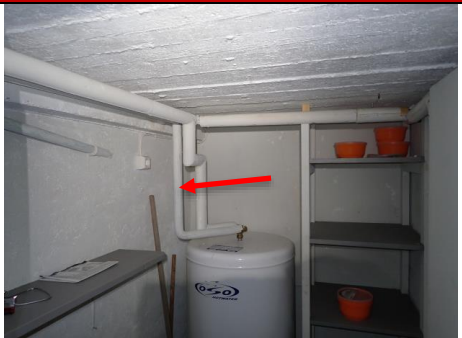
| Bygningsmateriale | Lokalitet | Bilde |
|---|---|---|
| <b>Rørskåler av cellegummi</b> | <p>I kjelleren er det registrert hvitmalt rørskåler av cellegummi i tilknytning til varmtvannsberederen. Cellegummien antas å inneholde bromerte flammehekkere over grensen for farlig avfall.</p> <p>All cellegummi som påtreffes under rivingen skal håndteres som farlig avfall.</p> <p>Avfallet samles i sekker og leveres til godkjent mottak som farlig avfall.</p> | <p>Hvitmalt rørskåler av cellegummi.</p> |

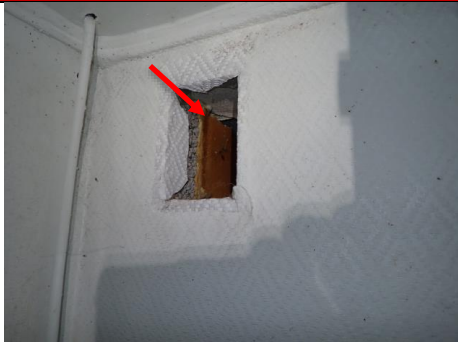
| Bygningsmateriale | Lokalitet | Bilde |
|---|---|---|
| <b>Isolasjon av PUR-skum</b> | <p>I en ventil i kjelleren er det registrert PUR-skum i lecablokk. Det er påvist KFK i skummet over grensen for farlig avfall (jf. prøve 13-8). Omfang av isolerte lecablokker er uvisst, men antas kun å omfatte deler av den sørlige kjellerveggen.</p> <p>Lecablokker med PUR-skum leveres inn hele til godkjent mottak som farlig avfall. Se også kap. 7.</p> | <p>Lecablokk i kjeller med PUR-skum.</p> |

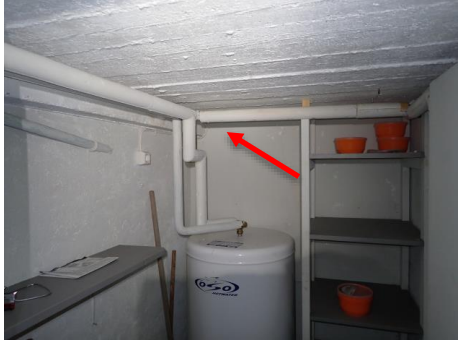
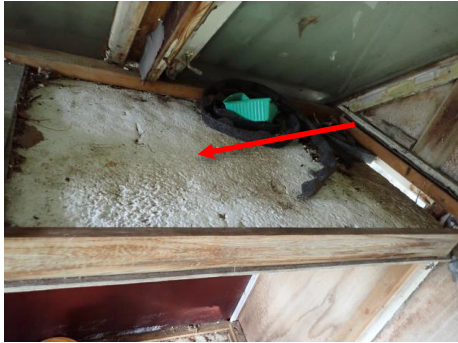
| Bygningsmateriale | Lokalitet | Bilde |
|---|---|---|
| <b>Isolasjon av isopor</b> | <p>I kjelleren er det registrert rørskåler av isopor i tilknytning til varmtvannsberederen.</p> <p>Mot kryploftet i boligen er loftsluken isolert med isopor. I drivhuset er det registrert isopor i en hylle.</p> <p>Isopor samles i sekker og leveres til godkjent mottak som ordinært avfall.</p> <p><i>Kommentar:</i><br/> <i>Det kan også være benyttet isopor og/eller XPS-plater som frostsikring i bygget. Dette må samles sammen og leveres til godkjent mottak som farlig avfall, med mindre analyse avkrefter at det er farlig avfall. XPS-plater kan også inneholder KFK/HKFK.</i></p> | <p>Rørskåler av isopor.</p> <p>Isopor på hylle i drivhus.</p> |

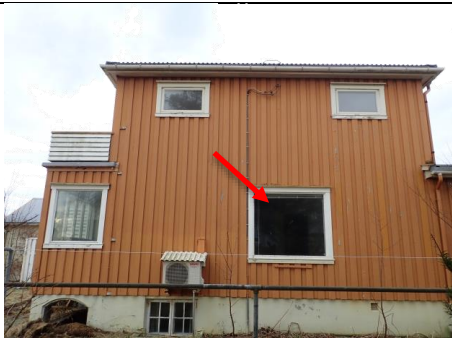
| Bygningsmateriale | Lokalitet | Bilde |
|---|---|---|
| Isolerglassruter med PCB | <p>I boligen er det registrert to vinduer med isolerglass, samt isolerglass på døra til vinterhagen, med produksjonsår 1975 eller tidligere. I garasjen er det registrert ett isolerglassvindu med produksjonsår 1975. Slike ruter antas å inneholde PCB. Ruter med PCB er markert på planskisse i Figur 24 og Figur 26.</p> <p>Isolerglassruter med PCB tas ut hele, og leveres uknust til mottak gjennom returordning for PCB-vinduer.</p> | <p>Boligens østfasade. Isolerglassrute fra 1972.</p> |

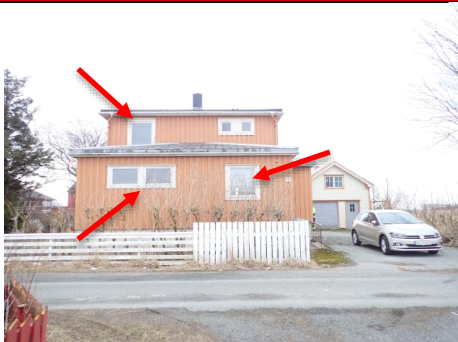
| Bygningsmateriale | Lokalitet | Bilde |
|---|---|---|
| <b>Isolerglassruter med klorparafiner</b> | <p>I boligen er det registrert norskproduserte isolerglassruter fra 1978 og 80-tallet. Slike ruter antas å inneholde klorparafiner. Ruter med klorparafiner er markert på planskisse i Figur 24 og Figur 25.</p> <p>Ved uttak av rutene kontrolleres avstandslista. Isolerglassruter med klorparafiner tas ut hele, og leveres uknust til godkjent mottak som farlig avfall.</p> | <p>Orkla isolerglassruter fra 1978.</p> |

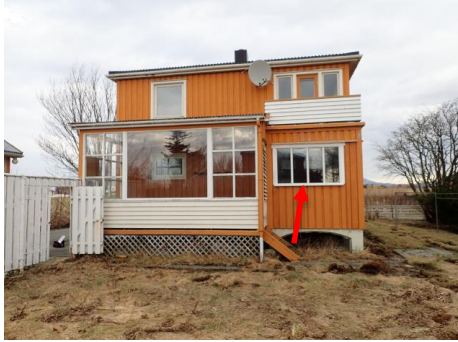
| Bygningsmateriale | Lokalitet | Bilde |
|---|---|---|
| <b>Isolerglassruter produsert etter 1990</b> | <p>I boligen er flere isolerglassruter produsert på 1990-tallet.</p> <p>Isolerglassruter produsert etter 1990 leveres inn hele til godkjent mottak som ordinært avfall.</p> <p>Dersom rutene knuses skal de leveres inn som farlig avfall til godkjent mottak.</p> | <p>Fire små isolerglassruter fra 1992.</p> |

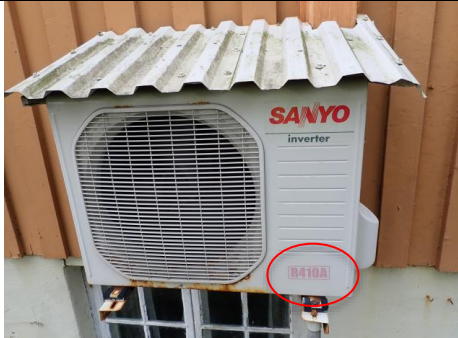
| Bygningsmateriale | Lokalitet | Bilde |
|---|---|---|
| <b>Varmepumpe med kjølemedie</b> | <p>Det er registrert en varmepumpe på stua i boligen. Kuldemedium står oppgitt å være R410A, med en antatt mengde på ca. 1 kg.</p> <p>Ved sanering av varmepumpa skal kuldemedium avtappes av godkjent virksomhet, og leveres til Stiftelsen ReturGass. Maskinene håndteres deretter som EE-avfall.</p> | <p>Varmepumpe med R410A.</p> |

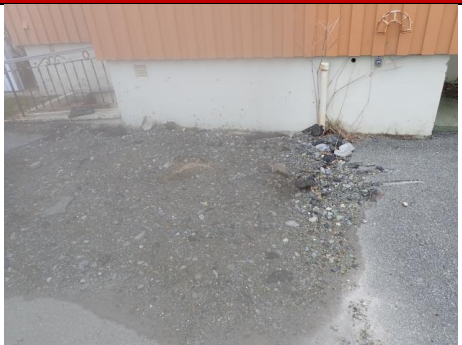
| Bygningsmateriale | Lokalitet | Bilde |
|---|---|---|
| <b>Nedgravd oljetank</b> | <p>Utenfor boligen er det registrert et påfyllingsrør merket «BP». Det er tegn som tyder på at tanken kan være oppgravd.</p> <p>Eventuell tank og rør må tømmes og rengjøres iht. gjeldende regelverk av kvalifisert personell. Tank av metall leveres som metallavfall, mens glassfibertank leveres som ordinært avfall.</p> <p>Graving rundt bygget må gjøres aktsomt i tilfellet det er en tank i tilknytning til bygget.</p> <p>Det gjøres videre oppmerksom på at det kan være oljeforurensede masser i tilknytning til nedgravde tanker. I tillegg er det registrert eternitt i massene. Ved opptak av tankene må det utføres en miljøgeologisk undersøkelse for å dokumentere forurensningstilstanden.</p> | <p>Påfyllingsrør for tank. Tanken er trolig oppgravd.</p> |

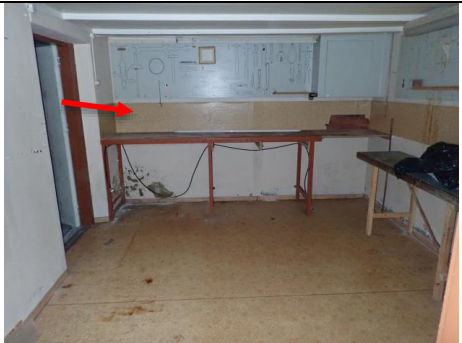
| Bygningsmateriale | Lokalitet | Bilde |
|---|---|---|
| <b>Vinyltapet</b> | Det er registrert vinyltapet i verkstedet i kjelleren. Tapeten antas å inneholde ftalater over grensen for farlig avfall.<br><br>Tapeten fjernes og leveres til godkjent mottak som farlig avfall. | <p>Vinyltapet på vegg.</p> |

| Kapittel | Stoff og bygningmateriale | Fjerning, håndtering og levering | Avfallstoffnr/<br>EAL-kode | Ca. mengde |
|---|---|---|---|---|
| 5.9 | Ftalater i vinyltapet | Vinyltapet fjernes og sorteres ut i egen fraksjon. Leveres til godkjent mottak som farlig avfall. | 7156<br>17 02 04 | 1,5 m <sup>2</sup> /<br>5 kg |

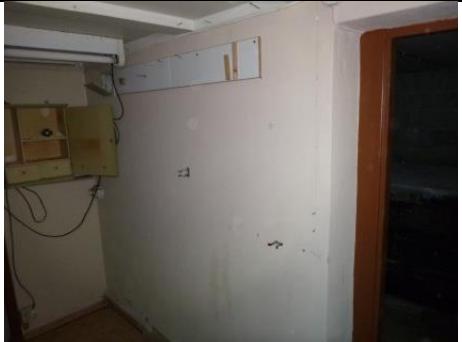
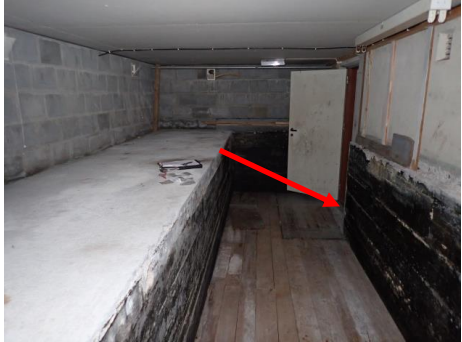
| Bygningsmateriale | Lokalitet | Bilde |
|---|---|---|
| <b>Maling og tjærebelegg på vegg</b> | Det er påvist nivå av PCB over grenseverdien for farlig avfall i maling på betongveggene i kjelleren (jf. prøve 13-4). Også tjærebelegg på grunnmuren er påvist å være farlig avfall mhp. PAH (jf. prøve 13-14), samt at det er påvist nivå av sink over grensen for farlig avfall i malt puss på pipeløp og på grunnmur (jf. prøve 13-23 og 13-25).<br><br>Håndtering av maling, puss og tjærebelegg, som er påvist å være farlig avfall er omtalt i kapittel 7. | <p>Maling på betongvegg.</p> <p>Grunnmur med tjærebelegg.</p> |

| Kapittel | Stoff og bygningmateriale | Fjerning, håndtering og levering | Avfallstoffnr/<br>EAL-kode | Ca. mengde |
|---|---|---|---|---|
| 5.9 | PCB i maling og puss, og PAH i tjæreblegg | Fjernes og leveres som farlig avfall. Se også kap. 7.5 | 7210<br>17 09 02 | 40 tonn |

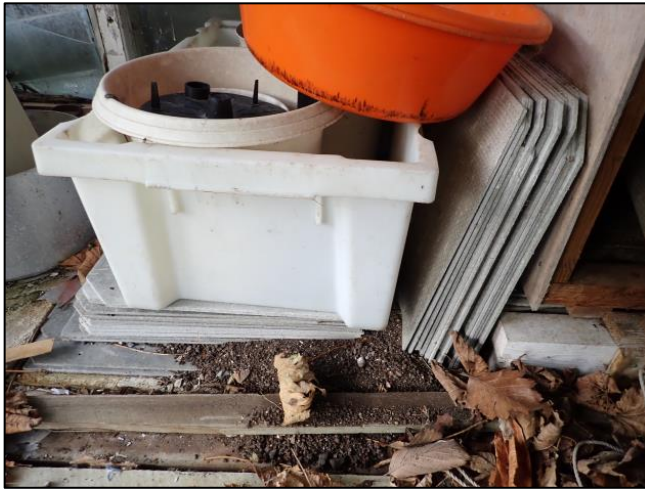
Herunder er det viktig å påpeke at det er registrert en god del lagrede eternittplater på eiendommen (jf. Tabell 4), hovedsakelig i drivhuset og i en glassfibercontainer, samt støpeformer av eternitt under vinterhagen. Det er også registrert hele og fragmenterte plater ved komposten, langs grensemuren

Figur 20 Lagrede eternittplater i drivhuset.

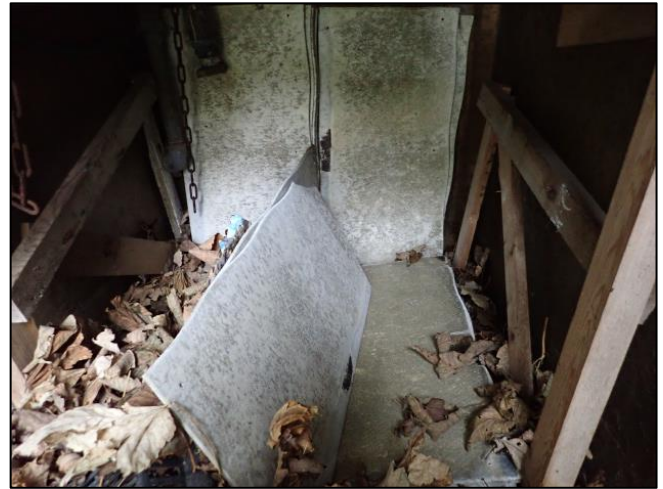
Figur 21 Lagrede eternittplater i garasjen.

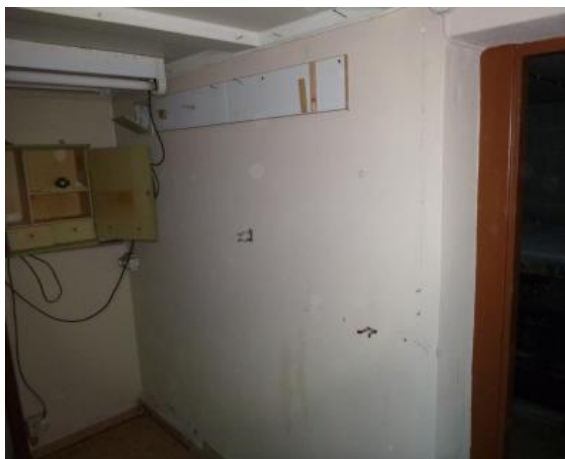
Figur 27 Malt puss i kjelleren.

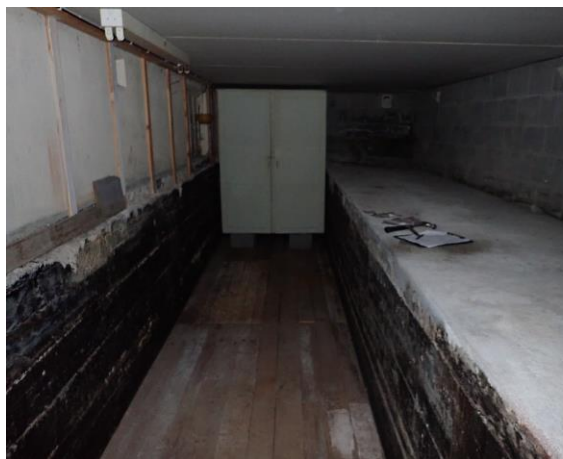
Figur 28 Vannkummerom (jf. takstrapp) i kjelleren med tjærebelagte betongvegger.
