# Blomsterveien 2, Ørland kommune

Miljøkartlegging

DATO / REVISJON: 21. mars 2019 / 01

DOKUMENTKODE: 41-74/64-RAP-M-001-A

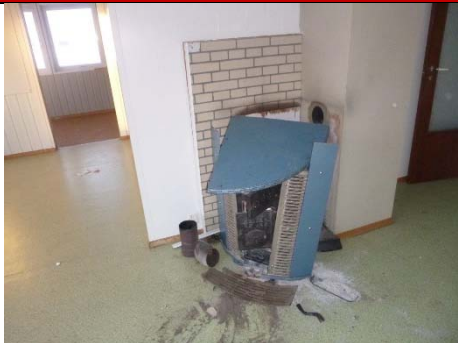
| Bygningsmateriale | Lokalitet | Bilde |
|---|---|---|
| <b>Plater av eternitt</b> | Plater i tilknytningen til ovnen (topp-, bunn- og sideplater) er av eternitt.<br><br>Platene skal håndteres og saneres som asbestholdig. | <br>Eternittplater i tilknytning til peis. |

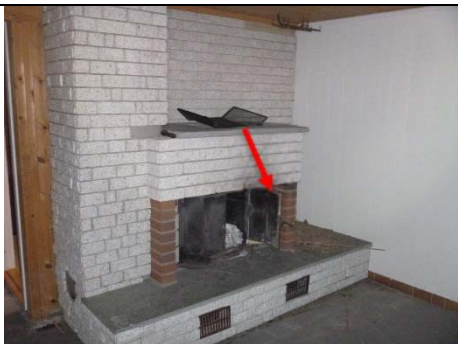
| Bygningsmateriale | Lokalitet | Bilde |
|---|---|---|
| <b>Pakninger</b> | Pakninger i tilknytning til ovnsdører i kjelleren i boligen kan være asbestholdige.<br><br>Pakningene skal håndteres og saneres som asbestholdig. | <br>Pakning i tilknytning til ovnsdører. |

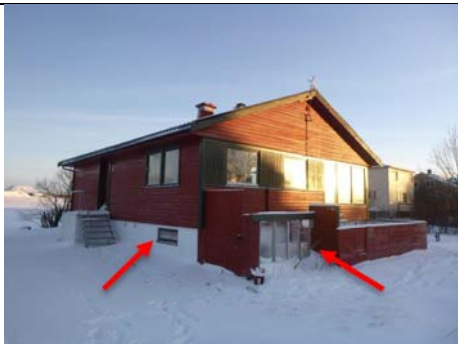
| Bygningsmateriale | Lokalitet | Bilde |
|---|---|---|
| <b>Kitt på eldre trevinduer</b> | Det er registrert kitt på eldre koblede trevinduer i kjelleren i boligen, vindskjerm i tilknytning til boligen og vinduer i dukkestue. Det er påvist asbest i kittet, jf. prøve 14-9.<br><br>Rutene skal håndteres og saneres som asbestholdig.<br><br><i>Kommentar:<br/>Det er ikke påvist asbest i kitt på ruter i uthuset.<br/>Disse håndteres som ordinært avfall.</i> | <br>Eldre trevinduer med asbestholdig kitt. |

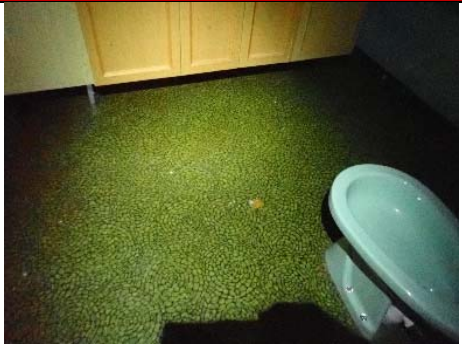
| Bygningsmateriale | Lokalitet | Bilde |
|---|---|---|
| <b>Gulvbelegg</b> | <p>Det er registrert asbest i gulvbelegg av vinyl på badet i 1. etasje, jf. prøve 14-3.</p> <p>Gulvbelegget saneres som asbestholdig. Vinylbelegget antas også å inneholde ftalater, og sluttdisponering må avklares med mottaket.</p> <p><i>Kommentar: Det er ikke påvist asbest i øvrige prøvetatte gulvbelegg.</i></p> | <p>Gulvbelegg av vinyl på bad i 1. etasje.</p> |

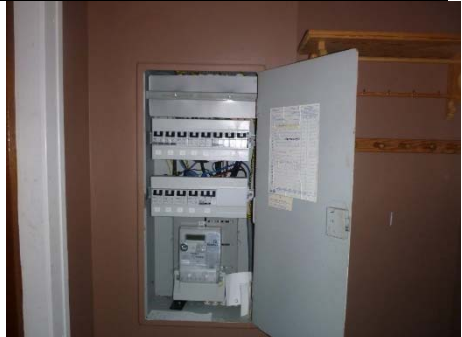
| Bygningsmateriale | Lokalitet og håndtering | Bilde |
|---|---|---|
| <b>EE-avfall generelt i hele bygningsmassen</b> | <p>Omfatter hele det elektriske anlegget. Ledninger, sikringsskap, kontakter, brytere, sparepærer, lysrør osv. som omfattes av arbeidene. Som EE-avfall regnes også kabelkanaler, trekkerør til skjulte installasjoner samt veggbokser og andre koblingsbokser.</p> <p>Alt demonteres fra bygget uten at det knuses, legges i egnede enheter, f.eks. pallebur. Sparepærer og lysrør skal leveres i egne beholdere.</p> <p>Avfallet leveres til godkjent mottak som EE-avfall.</p> | <p>EE-avfall som ledninger osv.</p> |

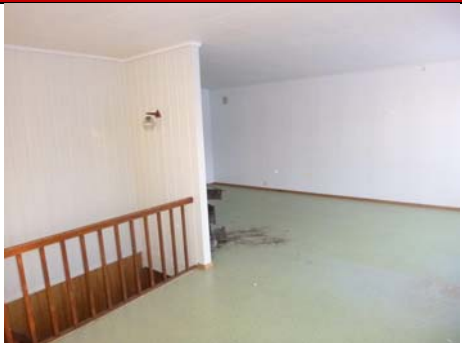
| Bygningsmateriale | Lokalitet | Bilde |
|---|---|---|
| <b>Gulvbelegg vinyl</b> | <p>Det er registrert gulvbelegg av vinyl i hele 1. etasje og deler av kjelleren i boligen.</p> <p>Gulvbelegg av vinyl fjernes og leveres til godkjent mottak som farlig avfall mhp. ftalater.</p> <p><i>Kommentar:</i><br/>Asbestholdige belegg er omtalt i kapittel 5.1.</p> | <p>Gulvbelegg av vinyl i stue i 1. etasje.</p> |

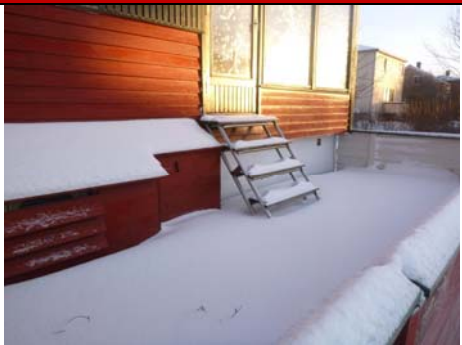
| Bygningsmateriale | Lokalitet | Bilde |
|---|---|---|
| <b>CCA-impregnert trevirke</b> | <p>Trevirke i terrassen er påvist å være CCA-impregnert (jf. prøve 14-10). I tillegg ble det registrert antatt CCA-impregnert trevirke brukt i hagen («gjerde» rundt bærbusker).</p> <p>CCA-impregnert trevirke samles sammen og leveres til godkjent mottak som farlig avfall.</p> | <p>Trevirke i terrasse.</p> |

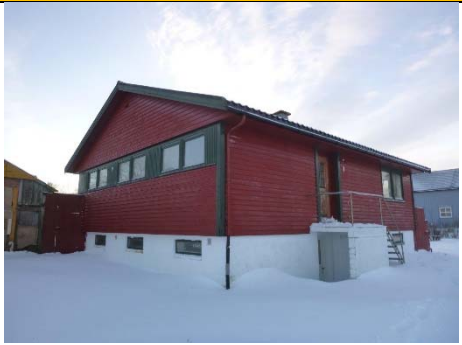
| Bygningsmateriale | Lokalitet | Bilde |
|---|---|---|
| <b>Behandlet trevirke - ikke farlig avfall</b> | <p>Malt/behandlet trevirke skal håndteres adskilt fra ubehandlet trevirke.</p> <p>Behandlet trevirke sorteres ut som egen fraksjon og leveres til godkjent mottak for forbrenning i godkjent forbrenningsanlegg.</p> | <p>Malt trepanel.</p> |

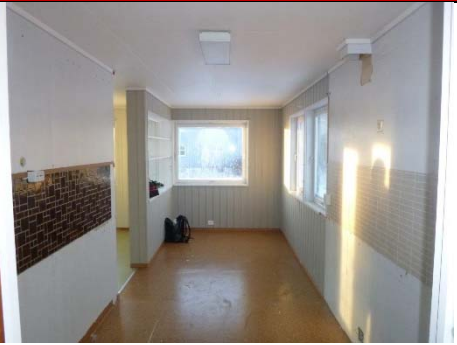
| Bygningsmateriale | Lokalitet | Bilde |
|---|---|---|
| <b>Isolerglassruter med PCB</b> | <p>Hoveddelen av rutene i boligen er isolerglassruter produsert i 1973 og 1974, og antas derfor å inneholde PCB. Hvilke ruter som er farlig avfall mhp. PCB er avmerket på planskisse i Figur 15.</p> <p>Isolerglassruter med PCB tas ut hele, og leveres uknust til mottak gjennom returordning for PCB-vinduer.</p> | <p>PCB-holdige ruter.</p> |

| Kapittel | Stoff og bygningmateriale | Fjerning, håndtering og levering | Avfallstoffnr./ EAL-kode | Ca. mengde |
|---|---|---|---|---|
| <b>Error! Reference source not found.</b> | Isolerglassruter med PCB | Isolerglassruter med PCB tas ut hele, og leveres uknust til mottak gjennom returordning for PCB-vinduer. | 7211<br>17 09 02 | 11 stk./<br>450 kg |

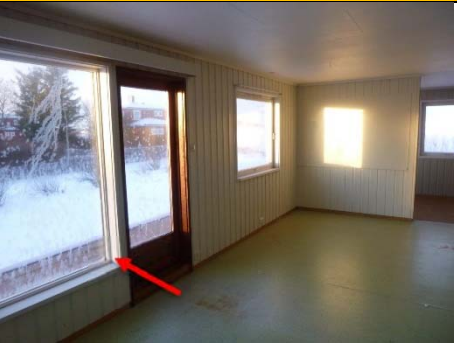
| Bygningsmateriale | Lokalitet | Bilde |
|---|---|---|
| <b>Thermopane-ruter</b> | <p>I 1. etasje i boligen er det registrert to Thermopane-ruter. Disse kan ha en halvhard lys innfestingsfuge mellom glass og treramme som ofte er asbestholdig, men det ble ikke registrert slike fuger i disse vinduene.</p> <p>Mellom glassrutene er det en avstandslist i bly, men det skal ikke være fuge med mykgjørere bak listen.</p> <p>Rutene kan håndteres som ordinært avfall. Blylisten tas ut og leveres til materialgjenvinning.</p> | <p>Thermopane-rute.</p> |

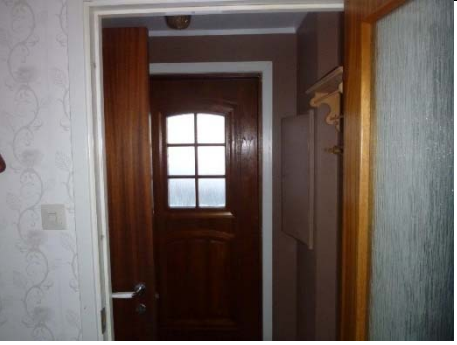
| Bygningsmateriale | Lokalitet | Bilde |
|---|---|---|
| <b>Isolerglassruter produsert etter 1990</b> | <p>Isolerglass i ytterdøra i boligen er produsert på 2000-tallet.</p> <p>Isolerglassruter produsert etter 1990 leveres inn hele til godkjent mottak som ordinært avfall.</p> <p>Dersom rutene knuses skal de leveres inn som farlig avfall til godkjent mottak.</p> | <p>Isolerglassrute fra 2000-tallet.</p> |

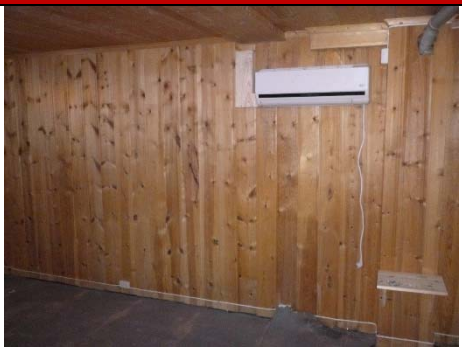
| Bygningsmateriale | Lokalitet | Bilde |
|---|---|---|
| <b>Varmepumper</b> | <p>Det er registrert to varmepumper i boligen.</p> <p>Kuldemedium antas å være R410A eller tilsvarende, med en mengde på ca. 1 kg pr. maskin.</p> <p>Ved sanering av varmepumpene skal kuldemedium avtappes av godkjent virksomhet, og leveres til Stiftelsen ReturGass. Maskinene håndteres deretter som EE-avfall.</p> | <p>Varmepumpe i kjeller.</p> |

| Kapittel | Stoff og bygningmateriale | Fjerning, håndtering og levering | Avfallstoffnr./ EAL-kode | Ca. mengde |
|---|---|---|---|---|
| 5.7 | Kuldemedium i varmepumpe | Kuldemedie tappes av kuldeentreprenør/kjølemaskinist. Gass leveres til returgass-ordning. Selve utstyret er EE-avfall. | 1507<br>14 06 01 | 2 stk./<br>2 kg |

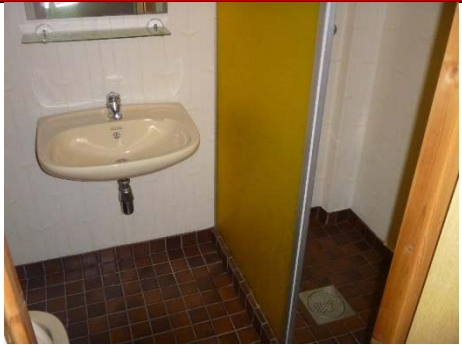
| Bygningsmateriale | Lokalitet | Bilde |
|---|---|---|
| <b>Vinyltapet</b> | <p>Det er registrert vinyltapet på badet i kjelleren.</p> <p>Tapeten antas å inneholde ftalater over grensen for farlig avfall.</p> <p>Tapeten fjernes og leveres til godkjent mottak som farlig avfall.</p> | <p>Vinyltapet på bad.</p> |

| Kapittel | Stoff og bygningmateriale | Fjerning, håndtering og levering | Avfallstoffnr./ EAL-kode | Ca. mengde |
|---|---|---|---|---|
| 5.8 | Ftalater i vinyltapet | Fjernes og sorteres ut i egen fraksjon. Leveres til godkjent mottak som farlig avfall med ftalater. | 7156<br>17 09 03 | 12 m <sup>2</sup> /<br>20 kg |

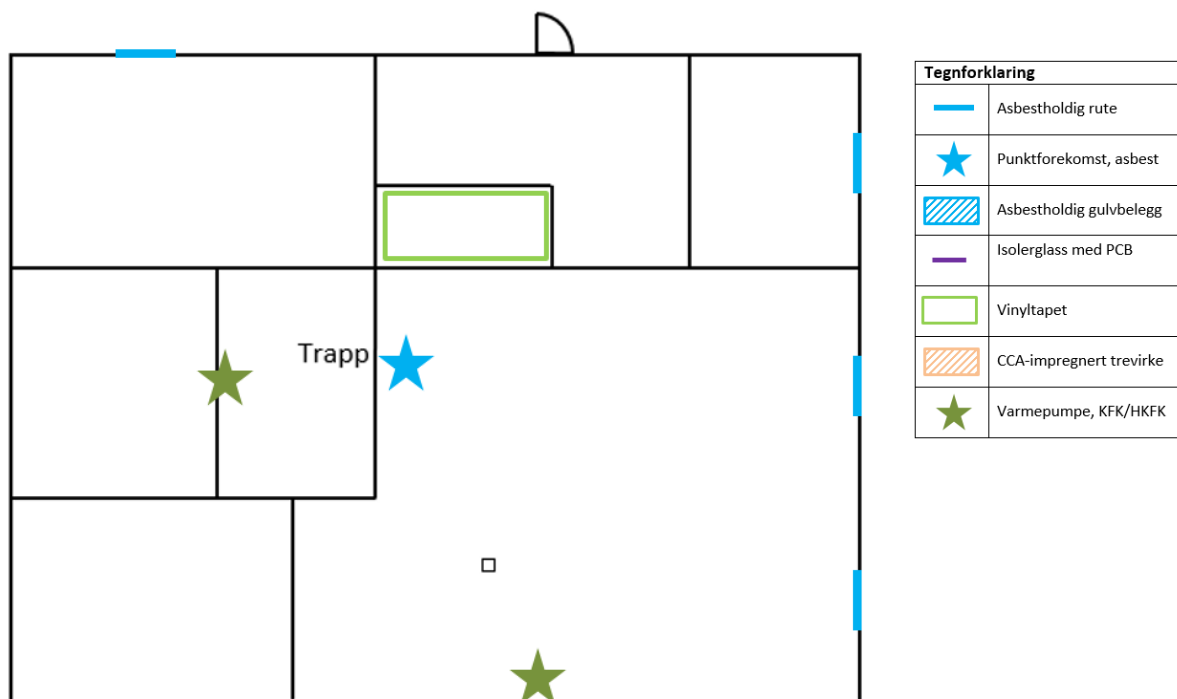
Figur 14 Planskisse av kjeller i boligen med omtrentlig plassering av farlig avfall.

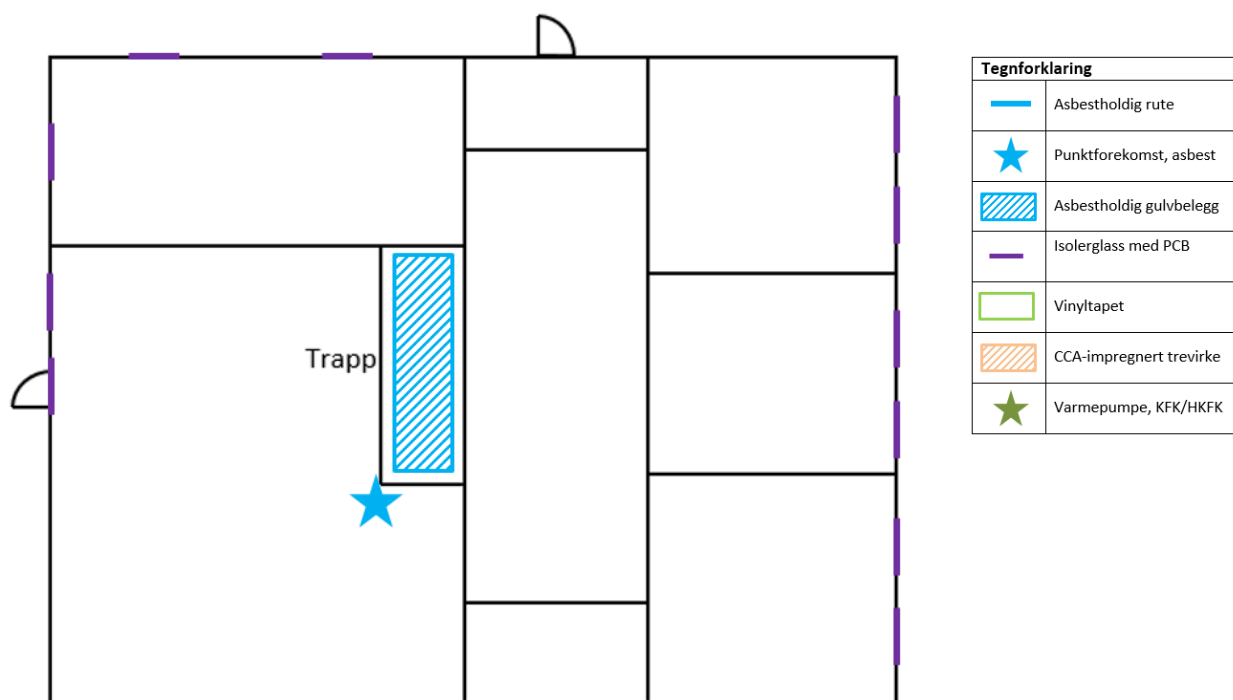
Figur 15 Planskisse av 1. etg. i boligen med omtrentlig plassering av farlig avfall.

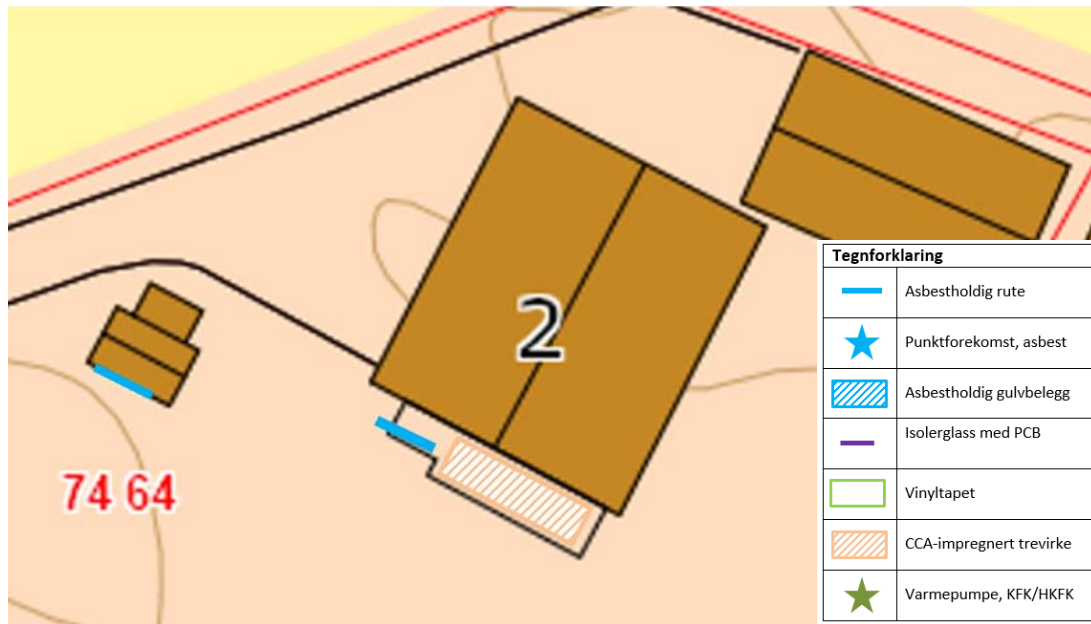
Figur 16 Kartutsnitt av eiendommen med omtrentlig plassering av farlig avfall. CCA-impregnert trevirke i hagen ble observert mot kjørevegen (sørvest på eiendommen).
