## RAPPORT

# Blomsterveien 8, Ørland kommune

Miljøkartlegging

DOKUMENTKODE: 41-74/83-RAP-M-001-A

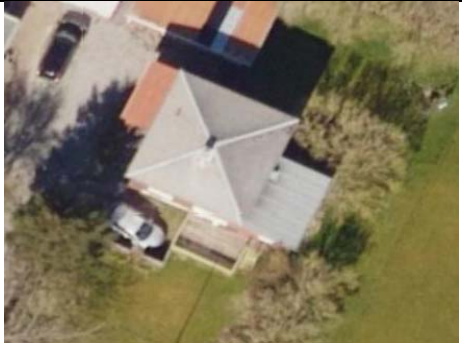
| Bygningsmateriale | Lokalitet | Bilde |
|---|---|---|
| <b>Taktekking av eternitt</b> | Taket på den eldste delen av boligen er opplyst å være tekket med eternittskifer.<br><br>Taktekkingen håndteres som asbestholdig. | <br>Taktekking av eternitt. |

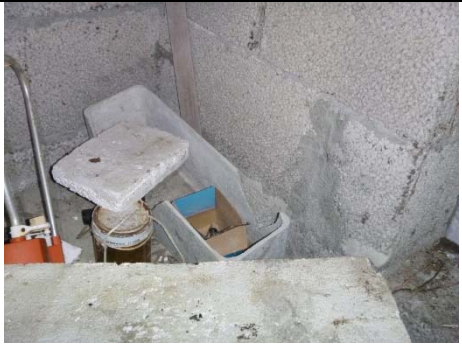
| Bygningsmateriale | Lokalitet | Bilde |
|---|---|---|
| <b>Blomsterkasse av eternitt</b> | Under tilbygget ble det registrert en blomsterkasse av eternitt.<br><br>Blomsterkassen håndteres som asbestholdig. | <br>Blomsterkasse av eternitt. |

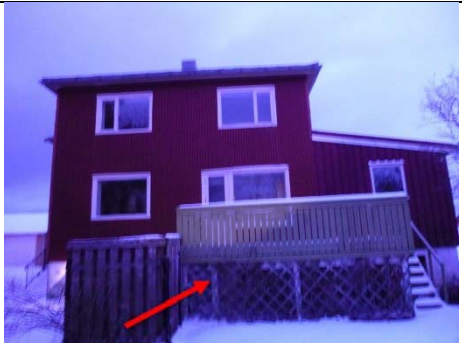
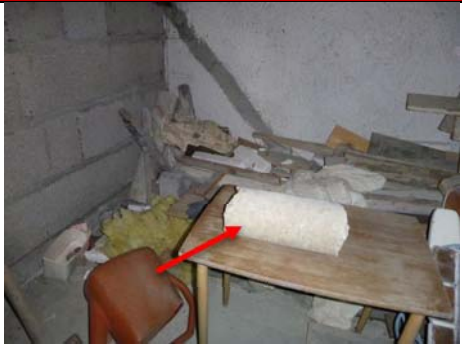
| Bygningsmateriale | Lokalitet | Bilde |
|---|---|---|
| <b>Stolper av eternitt</b> | Terrassen er fundamentert på utstøpte former av eternitt. Støpeformene er påvist å være asbestholdig, jf. prøve 17-19. Det ble også observert rester av støpeformene under tilbygget.<br><br>Former og stolpene håndteres som asbestholdig. | <br>Utsøpte former av eternitt. |

| Bygningsmateriale | Lokalitet | Bilde |
|---|---|---|
| | | <p>Støpeform av eternitt.</p> |

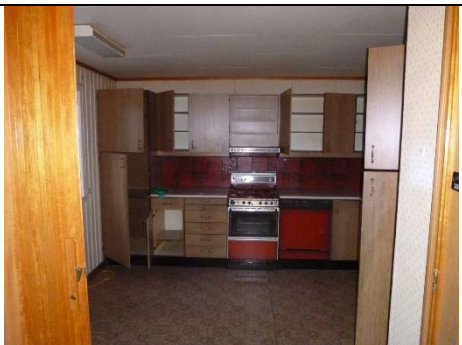
| Bygningsmateriale | Lokalitet | Bilde |
|---|---|---|
| <b>Gulvbelegg</b> | <p>Det er registrert asbest i gulvbeleggene av vinyl på kjøkkenet i 1. etasje, jf. prøve 17-7 og 17-8.</p> <p>Gulvbeleggene saneres som asbestholdig. Vinylbeleggene antas også å inneholde ftalater, og slutt disponering må avklares med mottaket.</p> <p><i>Kommentar: Det er ikke påvist asbest i øvrige prøvetatte gulvbelegg.</i></p> | <p>Gulvbelegg av vinyl på kjøkken i 1. etasje.</p> |

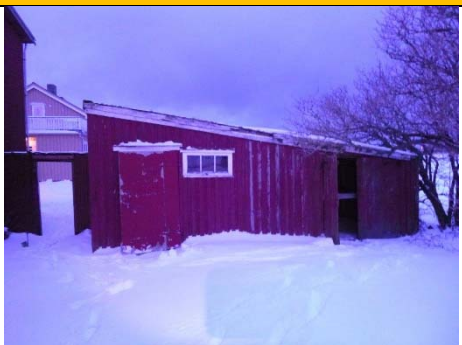
| Bygningsmateriale | Lokalitet | Bilde |
|---|---|---|
| <b>Kitt på eldre trevinduer</b> | <p>Det er registrert kitt på eldre koblede trevinduer i uthuset. Det er ikke påvist asbest i kittet, jf. prøve 17-16.</p> <p>Rutene håndteres som ordinært avfall.</p> | <p>Eldre trevinduer. Ikke påvist asbestholdig kitt.</p> |

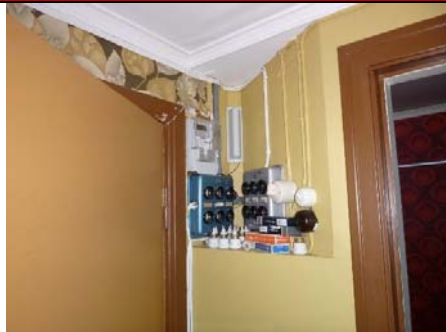
| Bygningsmateriale | Lokalitet og håndtering | Bilde |
|---|---|---|
| <b>EE-avfall generelt i hele bygningsmassen</b> | <p>Omfatter hele det elektriske anlegget. Ledninger, sikringsskap, kontakter, brytere, sparepærer, lysrør osv. som omfattes av arbeidene. Som EE-avfall regnes også kabelkanaler, trekkerør til skjulte installasjoner samt veggbokser og andre koblingsbokser.</p> <p>Alt demonteres fra bygget uten at det knuses, legges i egnede enheter, f.eks. pallebur. Sparepærer og lysrør skal leveres i egne beholdere.</p> <p>Avfallet leveres til godkjent mottak som EE-avfall.</p> | <p>EE-avfall som ledninger osv.</p> |

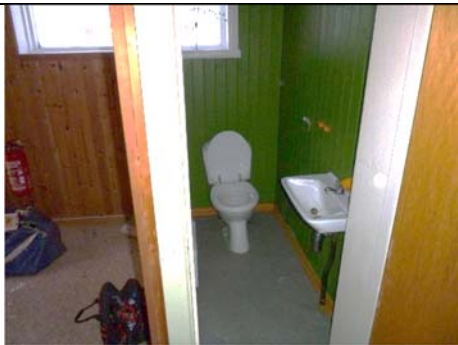
| Bygningsmateriale | Lokalitet | Bilde |
|---|---|---|
| <b>Gulvbelegg og lister av vinyl</b> | <p>Det er registrert gulvbelegg av vinyl i deler av 1. og 2. etasje i boligen. Det er også lister av vinyl i trappene.</p> <p>Gulvbelegg og lister av vinyl fjernes og leveres til godkjent mottak som farlig avfall mhp. ftalater.</p> | <p>Gulvbelegg av vinyl på WC i 1. etasje.</p> |

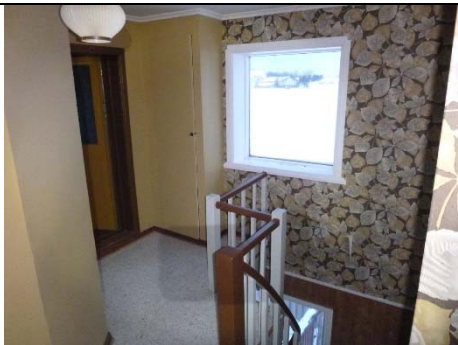
| Bygningsmateriale | Lokalitet | Bilde |
|---|---|---|
| <b>Teppegulv</b> | <p>Det er registrert teppegulv av varierende type, med myk underside, i kjelleren, 1. og 2. etasje i boligen. Undersiden av teppene antas å inneholde ftalater. I tillegg ligger flere av teppene over vinylbelegg, og mykgjørere kan ha smittet over i teppegulvet.</p> <p>Alle teppegulv fjernes og leveres til godkjent mottak som farlig avfall mhp. ftalater.</p> <p><i>Kommentar: Erfaring fra analyser av ulike teppegulv viser at disse sjelden er farlig avfall mhp. bromerte flammehemmere.</i></p> | <p>Teppegulv.</p> |

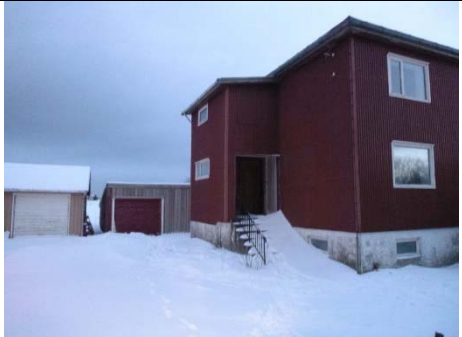
| Bygningsmateriale | Lokalitet | Bilde |
|---|---|---|
| <b>Behandlet trevirke - ikke farlig avfall</b> | <p>Det er ikke påvist CCA-impregnering i trevirke i terrasse i tilknytning til boligen (jf. prøve 17-18). Trevirket håndteres som ordinært avfall.</p> <p>Malt/behandlet trevirke skal håndteres adskilt fra ubehandlet trevirke.</p> <p>Behandlet trevirke sorteres ut som egen fraksjon og leveres til godkjent mottak for forbrenning i godkjent forbrenningsanlegg.</p> | <p>Malt trepanel.</p> |

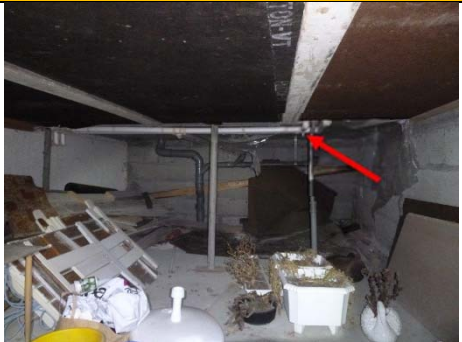
| Bygningsmateriale | Lokalitet | Bilde |
|---|---|---|
| <b>Isolasjon av isopor</b> | <p>I tilbygget er det registrert isopor som isolasjon rundt enkelte rør isolert.</p> <p>Erfaringsmessig kan slik isopor håndteres som ordinært avfall.</p> <p><i>Kommentar:</i><br/> Det kan også være benyttet isopor og/eller XPS-plater som frostsikring i bygget. Påtreffes dette må dette samles sammen og leveres til godkjent mottak som farlig avfall, med mindre analyse avkrefter at det er farlig avfall.<br/> XPS-plater kan også inneholde KFK/HKFK.</p> | <p>Isopor rundt rør.</p> |

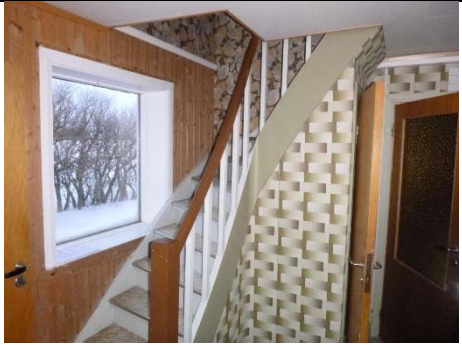
| Bygningsmateriale | Lokalitet | Bilde |
|---|---|---|
| <b>Isolerglassruter med PCB</b> | Enkelte av isolerglassrutene i boligen er produsert i 1972 og 1974, og antas derfor å inneholde PCB. Ruter med PCB er markert på planskissene i Figur 16- Figur 19. | |

PCB-holdig isolerglassrute.

| Bygningsmateriale | Lokalitet | Bilde |
|---|---|---|
| | Ved uttak av rutene kontrolleres avstandslista. Isolerglassruter med PCB tas ut hele, og leveres uknust til mottak gjennom returordning for PCB-vinduer.<br><br><i>Kommentar: Omfatter ikke Thermopane-ruter produsert på 1970-tallet. Disse er omtalt senere.</i> | |

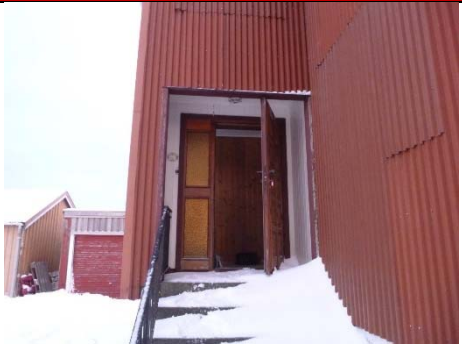
| Bygningsmateriale | Lokalitet | Bilde |
|---|---|---|
| <b>Isolerglassruter med klorparafiner</b> | <p>Isolerglassruter i tilbygget på boligen, samt i kjelleren, er fra 1980-tallet. Disse antas dermed å inneholde klorparafiner. Ruter med klorparafiner er markert på planskisse i Figur 16-Figur 19.</p> <p>Ved uttak av rutene kontrolleres avstandslista. Isolerglassruter med klorparafiner tas ut hele, og leveres uknust til godkjent mottak som farlig avfall.</p> | <p>Isolerglassruter fra 1984.</p> |

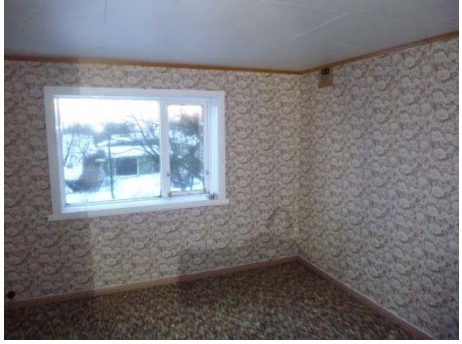
| Bygningsmateriale | Lokalitet | Bilde |
|---|---|---|
| <b>Thermopane-ruter</b> | <p>I 1. og 2. etasje i boligen er det registrert Thermopane-ruter fra 1970-tallet. Disse kan ha en halvhard lys innfestingsfuge mellom glass og treramme som ofte er asbestholdig, men det ble ikke registrert slike fuger i disse vinduene.</p> <p>Mellom glassrutene er det en avstandslist i bly, men det skal ikke være fuge med mykgjørere bak listen.</p> <p>Rutene kan håndteres som ordinært avfall. Blylisten tas ut og leveres til materialgjenvinning.</p> | <p>Thermopane-rute.</p> |

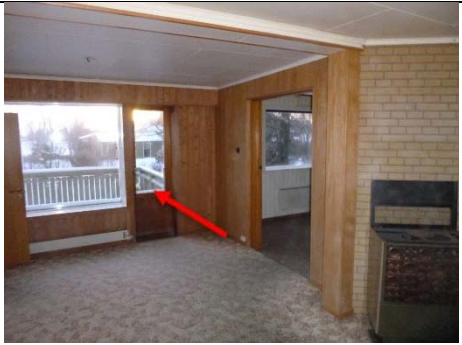
| Bygningsmateriale | Lokalitet | Bilde |
|---|---|---|
| <b>Isolerglassruter produsert etter 1990</b> | <p>Isolerglassruta i balkongdøra er fra 1993.</p> <p>Isolerglassruter produsert etter 1990 leveres inn hele til godkjent mottak som ordinært avfall.</p> <p>Dersom ruta knuses skal de leveres inn som farlig avfall til godkjent mottak.</p> | <p>Isolerglassruta fra 1993.</p> |

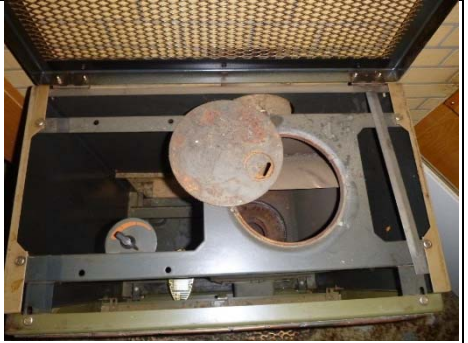
| Bygningsmateriale | Lokalitet | Bilde |
|---|---|---|
| Parafintank | <p>I stua er det en parafintank tilknyttet ovnen. Det kan være rester av olje i rør i tilknytning til denne, mens selve tanken virket å være tom.</p> <p>Rør må tømmes og rengjøres iht. gjeldende regelverk av kvalifisert personell.</p> | <p>Parafintank.</p> |

| Kapittel | Stoff og bygningmateriale | Fjerning, håndtering og levering | Avfallstoffnr./ EAL-kode | Ca. mengde |
|---|---|---|---|---|
| 5.7 | Olje på parafintank | Tanken og rør må tømmes og rengjøres av kvalifisert personell iht. gjeldende regelverk. | 7023<br>13 07 01 | 1 l |

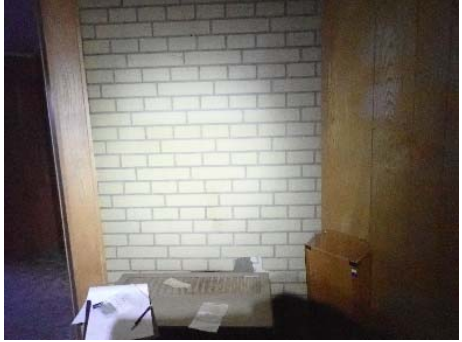
| Bygningsmateriale | Lokalitet | Bilde |
|---|---|---|
| <b>Maling på pipeløp</b> | <p>Det er påvist nivå av sink over grenseverdien for farlig avfall i maling på pipeløpet i boligen.</p> <p>Håndtering av pipeløpet er omtalt i kapittel 7.</p> | <p>Maling på pipeløp (bak teglimentasjon).</p> |

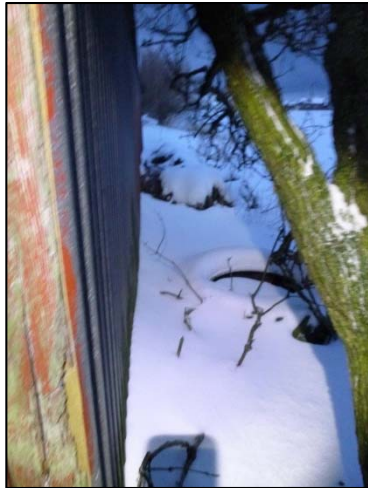
Herunder kan det nevnes at det var lagret en del avfall på loftet i boligen og under tilbygget. Det ble også observert dekk bak uthuset/garasjen. Bilde er vist i Figur 15.

Figur 15 Lagrede bildekk.
