# Blomsterveien 15, Ørland kommune

Miljøkartlegging

DATO / REVISJON: 28. mars 2019 / 01

DOKUMENTKODE: 41-74/100-RAP-M-001-A

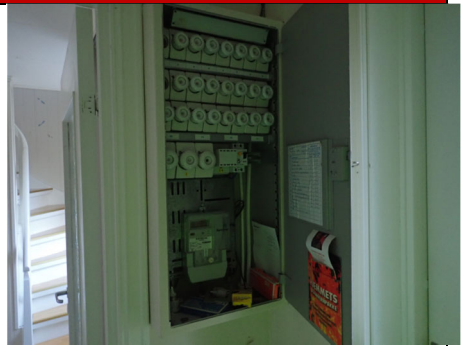
| Bygningsmateriale | Lokalitet og håndtering | Bilde |
|---|---|---|
| <b>EE-avfall generelt i hele bygningsmassen</b> | <p>Omfatter hele det elektriske anlegget. Ledninger, sikringsskap, kontakter, brytere, sparepærer, lysrør osv. som omfattes av arbeidene. Som EE-avfall regnes også kabelkanaler, trekkerør til skjulte installasjoner samt veggbokser og andre koblingsbokser.</p> <p>Alt demonteres fra bygget uten at det knuses, legges i egnede enheter, f.eks. pallebur. Sparepærer og lysrør skal leveres i egne beholdere.</p> <p>Avfallet leveres til godkjent mottak som EE-avfall.</p> | <p>EE-avfall som ledninger osv.</p> |

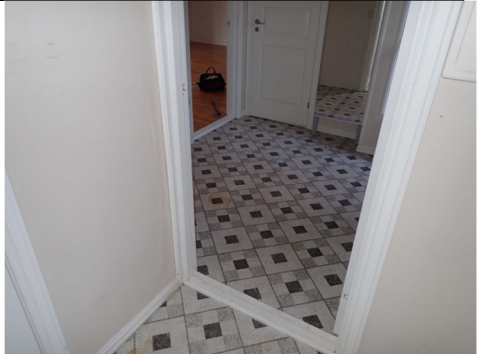
| Bygningsmateriale | Lokalitet | Bilde |
|---|---|---|
| <b>Gulvbelegg av vinyl</b> | <p>Det er registrert gulvbelegg av vinyl på store deler av gulvene i 1. etasje og loftet i boligen. Et grårutete belegg dominerer 1. etasje, med unntak av stua hvor det ligger et mørkt, brunt belegg med hårete underside. Denne typen belegg dominerer også på loftet, med unntak av bad og kott.</p> <p>Deler av beleggene var dekket av laminat og det knyttes derfor noe usikkerhet rundt omfanget.</p> <p>I lekestuen er det også registrert gulvbelegg av vinyl.</p> <p>Gulvbelegg av vinyl fjernes og leveres til godkjent mottak som farlig avfall mhp. ftalater.</p> | <p>Gulvbelegg av vinyl i 1. etasje.</p> |

| Kapittel | Stoff og bygningmateriale | Fjerning, håndtering og levering | Avfallstoffnr/<br>EAL-kode | Ca. mengde |
|---|---|---|---|---|
| 5.3 | Ftalater i gulvbelegg | Fjernes og sorteres ut i egen fraksjon. Leveres til godkjent mottak som farlig avfall med ftalater. | 7156<br>17 09 03 | 140 m <sup>2</sup> /<br>500 kg |

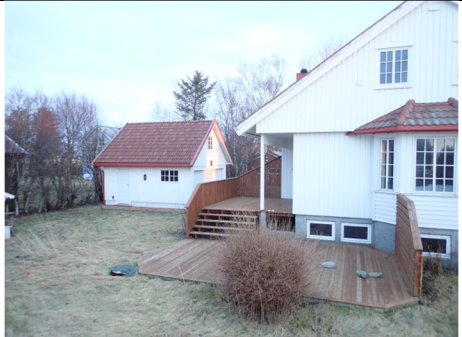
| Bygningsmateriale | Lokalitet | Bilde |
|---|---|---|
| <b>Behandlet trevirke<br/>- ikke farlig avfall</b> | Malt/behandlet trevirke skal håndteres adskilt fra ubehandlet trevirke. | |

Malt trepanel.

| Bygningsmateriale | Lokalitet | Bilde |
|---|---|---|
| | Behandlet trevirke sorteres ut som egen fraksjon og leveres til godkjent mottak for forbrenning i godkjent forbrenningsanlegg. | |

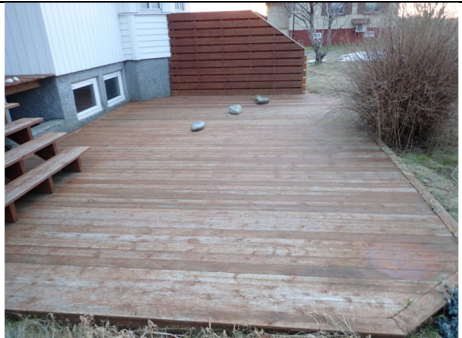
| Bygningsmateriale | Lokalitet | Bilde |
|---|---|---|
| <b>Umalt trevirke<br/>utendørs</b> | <p>Analysen av trevirke på terrassen (prøve 22-2) viser at dette er nyere kobberimpregnert virke, og er dermed ikke farlig avfall. Dette antas å gjelde for all trevirke utendørs.</p> <p>Behandlet trevirke sorteres ut som egen fraksjon og leveres til godkjent mottak for forbrenning i godkjent forbrenningsanlegg.</p> | |

Kobberimpregnert trevirke på terrasse.

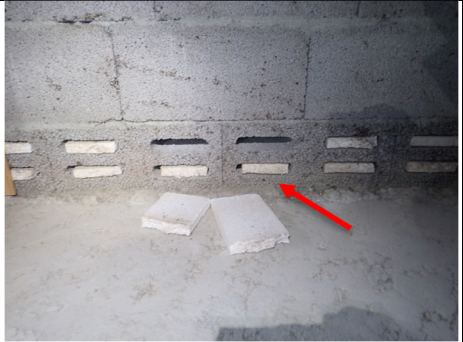
| Bygningsmateriale | Lokalitet | Bilde |
|---|---|---|
| Isolasjon av isopor | I kjelleren er det registrert isopor som isolasjon i grunnmuren av leca. Isoporen var ikke støpt inn, og denne kan dermed enkelt fjernes fra lecablokkene. Omfang av isopor i/på ytterveggen er uklart. | |
| | Analyse av isopor fra kjelleren (prøve 22-11) viser at isoporen ikke er farlig avfall mhp. bromerte flammehemmere. | |

| Bygningsmateriale | Lokalitet | Bilde |
|---|---|---|
| | Isoporkuler og -plater leveres til godkjent mottak som ordinært avfall. Isopor med avretting på kjellergulv fjernes, og leveres til godkjent mottak som ordinært avfall. | |

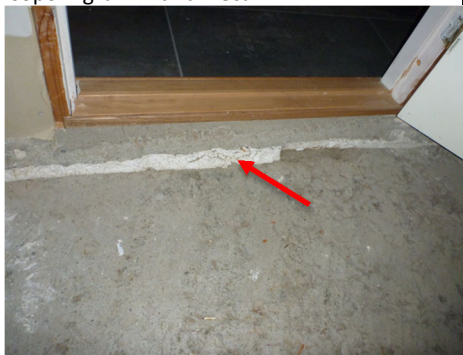
| Bygningsmateriale | Lokalitet | Bilde |
|---|---|---|
| | Det er registrert isopor under avretting på kjellergulvet. I tillegg er det brukt isoporkuler under laminatgulv i kjelleren. | |

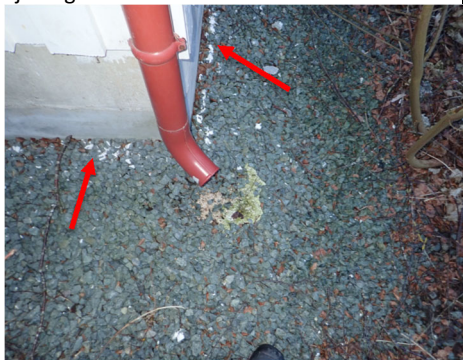
| Bygningsmateriale | Lokalitet | Bilde |
|---|---|---|
| | Det er også registrert isopor langs betongsålen til garasjen, men det er usikkert om denne ligger under hele garasjen. | |

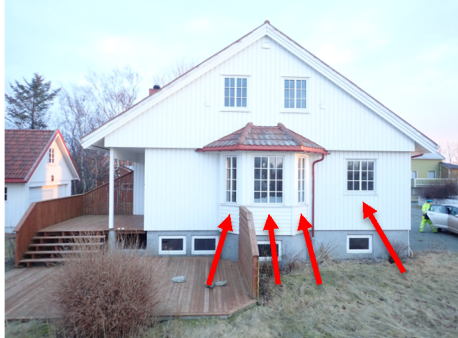
| Bygningsmateriale | Lokalitet | Bilde |
|---|---|---|
| <b>Isolerglassruter med klorparafiner</b> | <p>I boligen er det registrert isolerglassruter fra 1980-tallet. Isolerglassrute i trappegangen fra 1. etasje er ikke undersøkt, men antas å være fra byggeår. Slike ruter antas å inneholde klorparafiner. Registrerte ruter er avmerket på tegning i kapittel 6.</p> <p>Ved uttak av rutene kontrolleres avstandslista. Isolerglassruter med klorparafiner tas ut hele, og leveres uknust til godkjent mottak som farlig avfall.</p> | <p>Isolerglassruter fra 1982.</p> |

| Kapittel | Stoff og bygningmateriale | Fjerning, håndtering og levering | Avfallstoffnr/<br>EAL-kode | Ca. mengde |
|---|---|---|---|---|
| 5.6 | Klorparafiner i isolerglassruter | Fjernes og sorteres ut i egen fraksjon. Leveres til godkjent mottak som farlig avfall med klorparafiner. | 7158<br>17 09 03 | 12 stk./<br>500 kg |

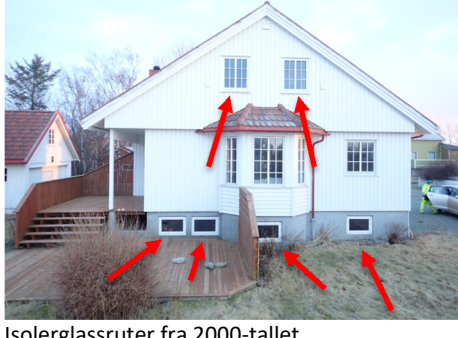
| Bygningsmateriale | Lokalitet | Bilde |
|---|---|---|
| <b>Isolerglassruter produsert etter 1990</b> | <p>Flere isolerglassruter i boligen er produsert på 2000-tallet. Det samme antas for isolerglassruten på hemsene i garasjen.</p> <p>Isolerglassruter produsert etter 1990 leveres inn hele til godkjent mottak som ordinært avfall.</p> <p>Dersom rutene knuses skal de leveres inn som farlig avfall til godkjent mottak.</p> | <p>Isolerglassruter fra 2000-tallet.</p> |

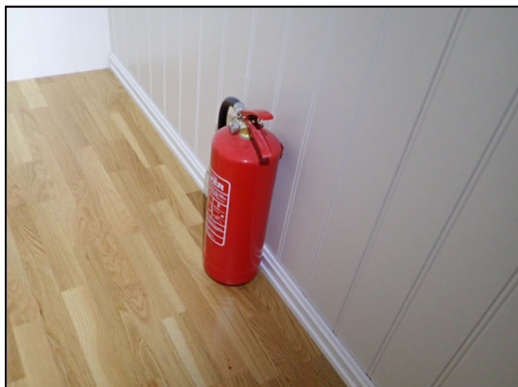
Herunder kan det nevnes at sto et brannslukningsapparat på loftet, se Figur 17.

Figur 17 Brannslukningsapparat.

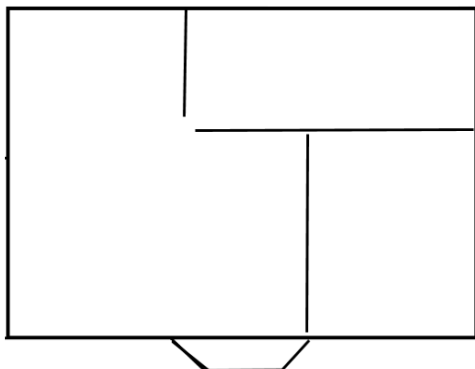
Figur 18 Planskisse av kjeller. Det er ikke registrert farlig avfall i denne etasjen.

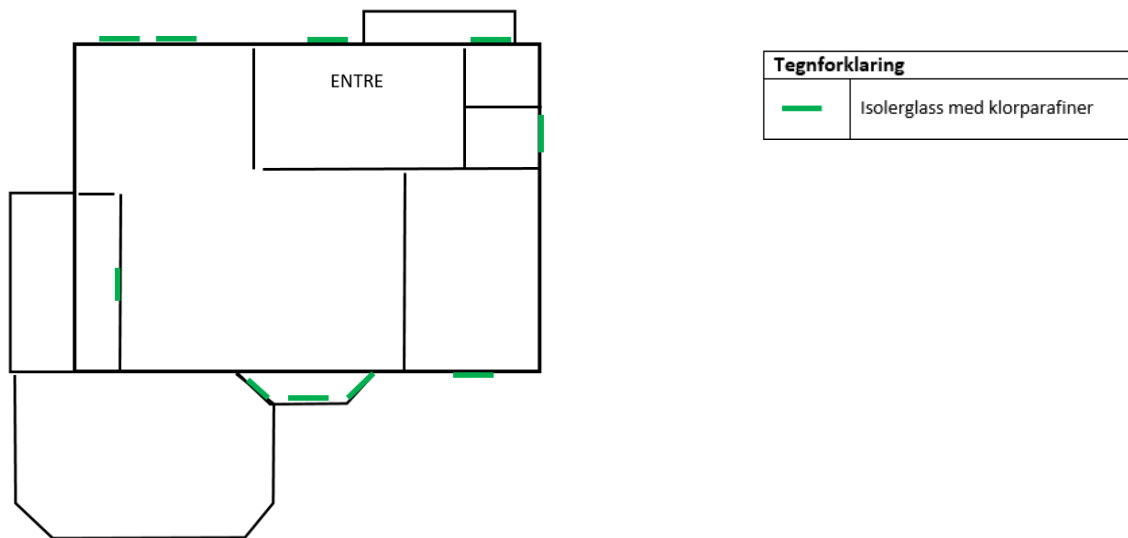
Figur 19 Planskisse av 1. etasje med omtrentlig plassangivelse av farlig avfall.

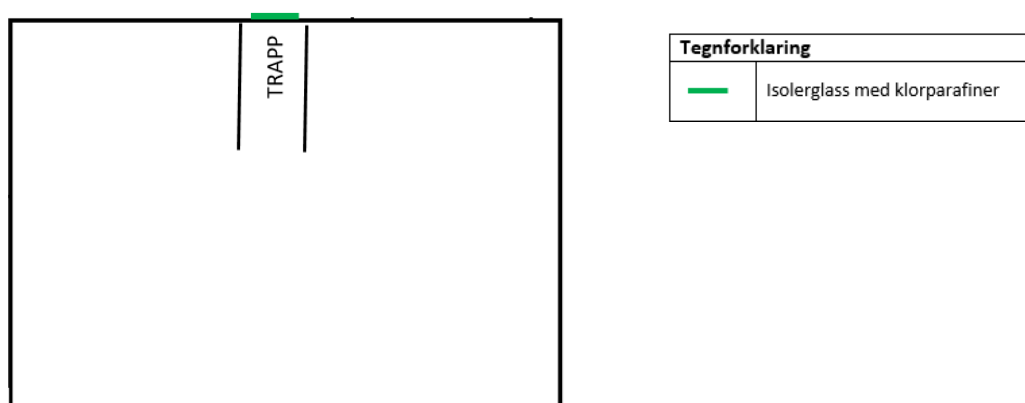
Figur 20 Planskisse av 2. etasje med omtrentlig plassering av farlig avfall.

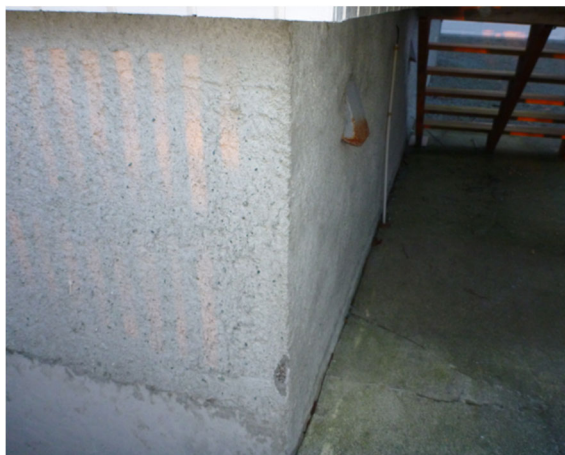
Figur 21 Skvett puss på grunnmur (22-1).

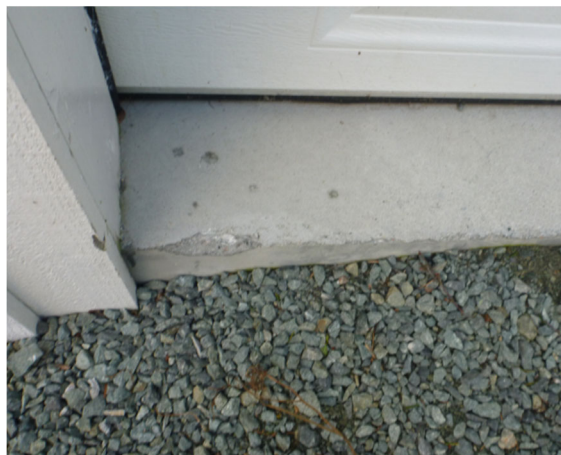
Figur 22 Betongsåle til garasjen (22-14).

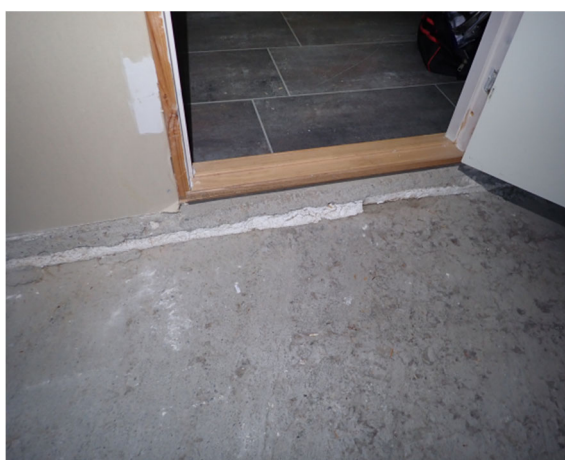
Figur 23 Avretting med isopor i kjeller (22-11).
