# 417206-05 Kampflybase - PG3, Riving av eiendommer i rød støysone

Tilstandsanalyse gnr. 74 bnr. 13 Trøa

DATO / REVISJON: 29. juli 2019 / 01

DOKUMENTKODE: 41-74/13-RAP-B-001-A

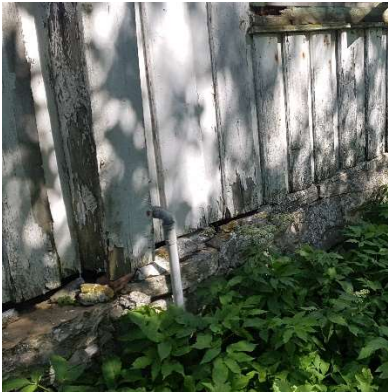
| BYGNINGSDELER | BESKRIVELSE AV TYPE OG EV. STORE FEIL OG MANGLER |
|---|---|
| <b>Direkte fundamentering</b><br> | <b>Beskrivelse</b><br>Grunnmur i naturstein, upusset for deler av bygget. Sement i resterende del.<br><b>Tilstand</b><br>Enkelte løse steiner. Jevnt over god stand.<br><b>TG 2</b><br><b>Tiltak</b><br>Løse steiner mures med egnet mørtel. |

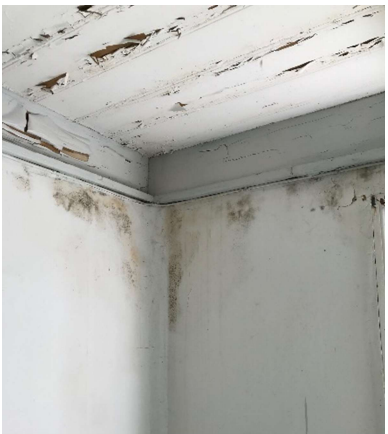
| BYGNINGSDELER | BESKRIVELSE AV TYPE OG EV. STORE FEIL OG MANGLER |
|---|---|
| <b>Bærende yttervegger</b><br> | <b>Beskrivelse</b><br>Laftet tømmerkasse trolig fra minst to byggetrinn. Første byggetrinn er en toetasjes laftekasse med treromsplan trolig flyttet hit på 1800-tallet.<br><b>Tilstand</b><br>Tømmerkassen er av veldig god kvalitet med store dimensjoner og i god stand i de områder hvor man kommer til for å undersøke. Ingen synlige setninger. En lekkasje fra tak i sørøstlige hjørne har skadet tømmeret. Skadeomfanget er ukjent, men det kan antas at det gjelder tilnærmet hele andre etasje og deler av første etasje.<br><b>TG 2</b><br><b>Tiltak</b><br>Skadet tømmer må erstattes ved at lafestokkene skjøtes med nye lafteknuter. |

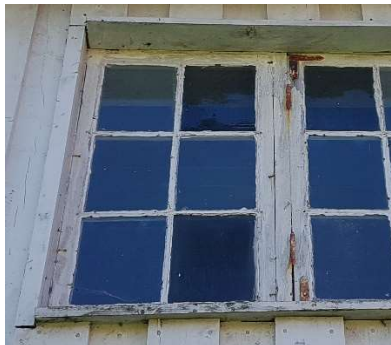
**Vinduer (inkl. beslag)**

I første etasje er det tofagsvinduer uten sprosser, disse er sannsynligvis fra før 1970. I andre etasje er det lavere tofagsvinduer med sprosser inndelt i 6 ruter. Enkelte av vinduene i 2. etasje har blåste glass. Flere av vinduene har håndsmidde beslag trolig fra første halvdel av 1800-tallet. Vindusomrammingen er fjernet på fasade mot gårdstun, trolig i forbindelse med etterisolering.

Vinduene er i god stand. Noe rust på beslag.

**TG 2****Tiltak**

Vinduer bør skrapes helt ned og males. Beslag må børstes. Evt skadet trevirke erstattes før ny kitt og linoljemaling påføres. Vinduer i 2. etasje bør flyttes ut i vegglivet samtidig som omrammingen tilbakeføres.

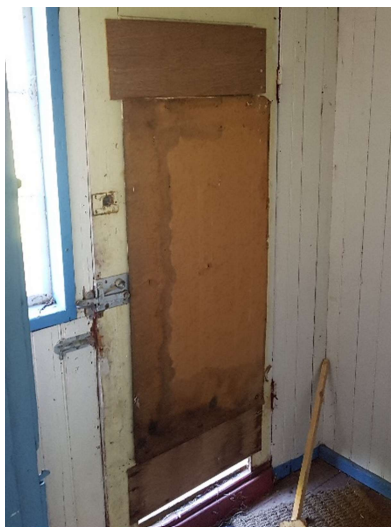
**Ytterdører og porter (inkl. beslag)**

Nyere tofløyet ytterdør i tre. Original dør i tre til sidebygg.

Dør til sidebygg er skadet og mangler et av speilene.

**TG 2****Tiltak**

Dør til sidebygg bør utbedres. Manglende speil utbedres og døren skrapes før ny maling påføres. Karm bør utbedres samtidig.

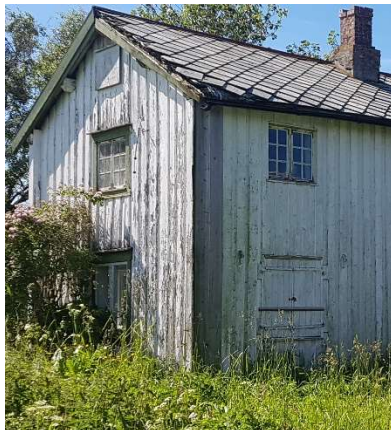
**Utvendig kledning og overflate**

Tømmermannspanel med profilerte overbord og novkasser. Mot gårdstun er fasaden trolig skiftet i forbindelse med etterisolering. De øvrige fasader har trolig originalt panel fra 1800-tallet.

Fasaden er slitt, men i god stand. Enkelte bord og deler av novkassene har noe råte.

**TG 2****Tiltak**

Skadet trevirke erstattes. Fasaden skrapes og males med linoljemaling.

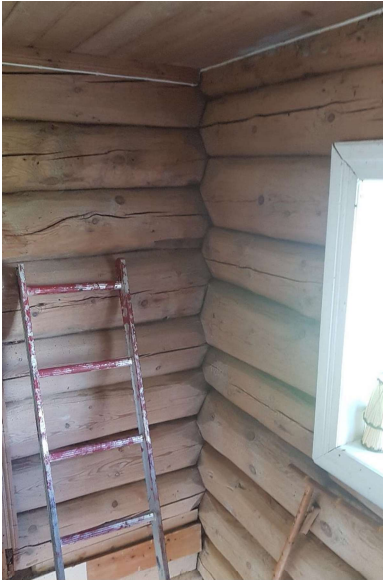
| <b>Bærende innervegger</b><br> | <b>Beskrivelse</b><br>Laftet tømmerkasse<br><b>Tilstand</b><br>Tømmerkassen er i god stand i de områder hvor man kommer til for å undersøke.<br><b>TG 2</b><br><b>Tiltak</b><br>Ingen tiltak. |

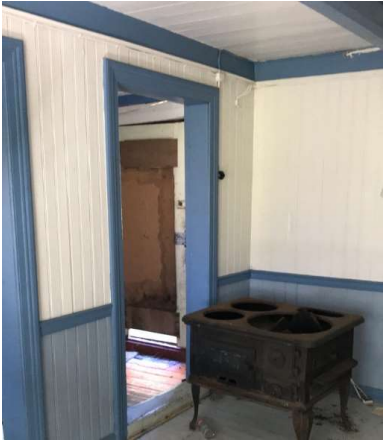
| <b>Kledning og overflate</b><br> | <b>Beskrivelse</b><br>Ulik kledning på de forskjellige rommene. Enkelte rom har trolig hatt synlig tømmer. Noen rom har originalt perlestaffpanel mens andre rom har brystningspanel og tapet eller kun tapet.<br><b>Tilstand</b><br>Innvendige overflater er i svært god stand. I sørøstlig hjørne har overflatene skader på grunn av lekkasje.<br><b>TG 2</b><br><b>Tiltak</b><br>I sørøstlig hjørne må overflatene rives for å utbedre skade i tømmerkasse. |

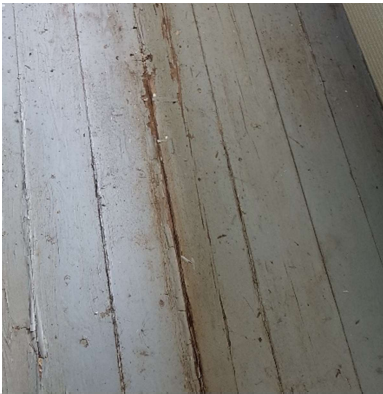
| <b>Frittbærende dekker</b><br> | <b>Beskrivelse</b><br>Dekker av tre med gulvbord av varierende bredde.<br><b>Tilstand</b><br>Skade i dekke i soverom mot sør-øst.<br><b>TG 2</b><br><b>Tiltak</b><br>Skadet dekke utbedres. Gulvbord og bjelke med råde skiftes. |

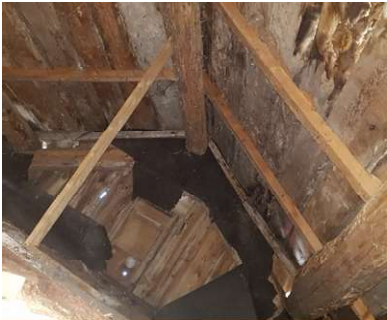
| <b>Primærkonstruksjon</b><br> | <b>Beskrivelse</b><br>Åstak med liggetro.<br><b>Tilstand</b><br>Taket er overordnet i god stand. lekkasje ved en pipe. lekkasje i nordøstlige og sørøstlige hjørne.<br><b>TG 2</b><br><b>Tiltak</b><br>Skadet trevirke erstattes. |

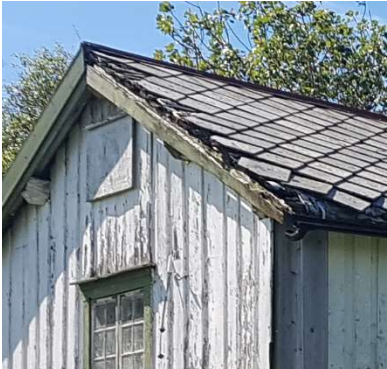
| <b>Taktekning</b><br> | <b>Beskrivelse</b><br>Taktekking i skifer med undertak i tre.<br><b>Tilstand</b><br>Enkelte steiner mangler. Skadet vindskier og taktro mot øst. For øvrig svært god stand, alderen tatt i betraktning.<br><b>TG 2</b><br><b>Tiltak</b><br>Manglende steiner kompletteres. Vindskier erstattes. |

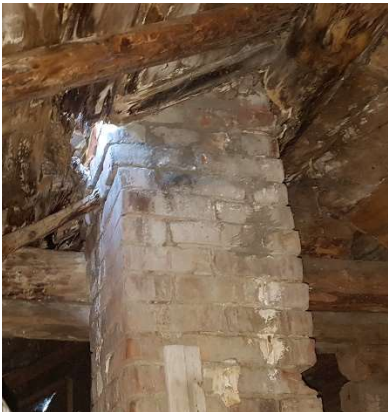
| <b>Murte piper og ildsteder</b> | |

| | <b>Beskrivelse</b><br>Det er to piper i tegl.<br><b>Tilstand</b><br>Mindre skader i nordligste pipe.<br><b>TG 2</b><br><b>Tiltak</b><br>Løs tegl festes med egnet mørtel. |

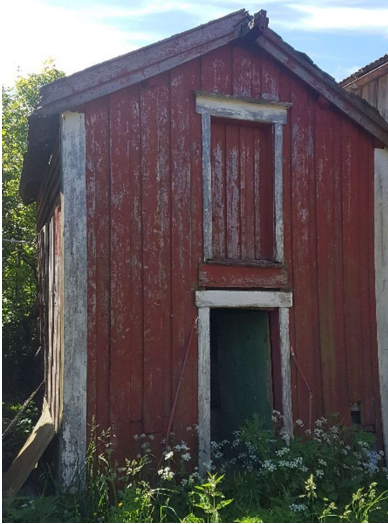
| BYGNINGSDELER | BESKRIVELSE AV TYPE OG EV. STORE FEIL OG MANGLER |
|---|---|
| <b>Utvendig kledning og overflate</b> | <p><b>Beskrivelse</b><br/>Tømmermannspanel med profilerte over bord og novkasser.</p> <p><b>Tilstand</b><br/>Fasaden er slitt, men i god stand. Enkelte bord har noe råte.</p> <p><b>TG 2</b></p> <p><b>Tiltak</b><br/>Skadet trevirke erstattes. Fasaden skrapes og males med linoljemaling.</p> |

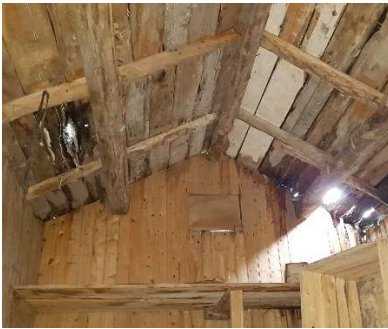
| <b>Primærkonstruksjon</b> | <b>Beskrivelse</b><br>Åstak med liggetro.<br><b>Tilstand</b><br>Taket har flere skader i tro.<br><b>TG 3</b><br><b>Tiltak</b><br>Skadet trevirke erstattes. |

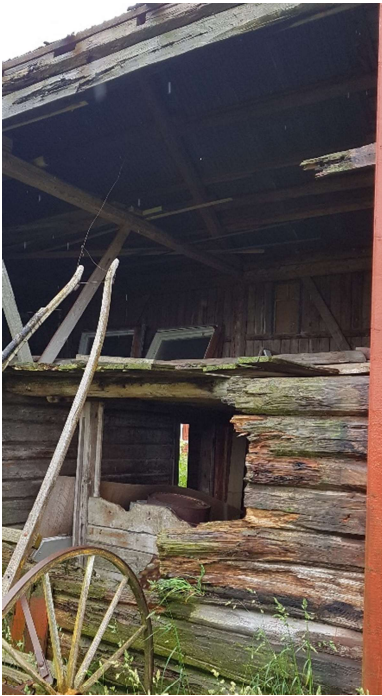
| BYGNINGSDELER | BESKRIVELSE AV TYPE OG EV. STORE FEIL OG MANGLER |
|---|---|
| <b>Bærende yttervegger</b><br> | <b>Beskrivelse</b><br>Laftet tømmerkasse i deler av konstruksjonen. For øvrig sjalterverk.<br><b>Tilstand</b><br>Tømmerkassen er av god kvalitet, men er stedvis svært skadet med mye råte og større hull i yttervegger.<br><b>TG 3</b> |

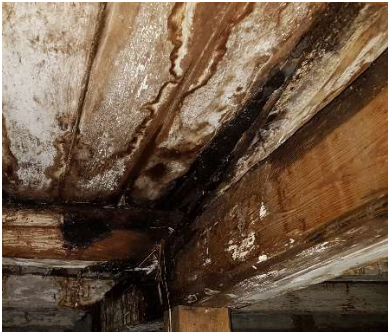
| BYGNINGSDELER | BESKRIVELSE AV TYPE OG EV. STORE FEIL OG MANGLER |
|---|---|
| <b>Frittbærende dekker</b><br> | <b>Beskrivelse</b><br>Dekke av tre mellom 1. og 2. etasje og i deler av 1. etasje<br><b>Tilstand</b><br>Svært skadet. Flere steder har gjenstander falt gjennom dekket og ned i etasjen under.<br><b>TG 3</b> |

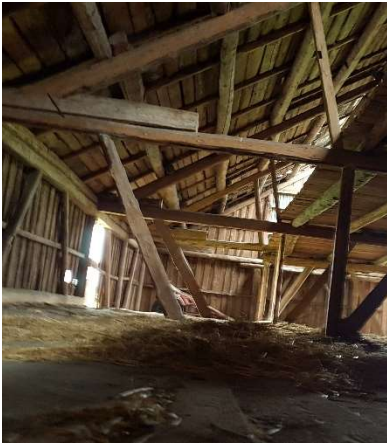
| <b>Primærkonstruksjon</b><br> | <b>Beskrivelse</b><br>Sperreverkstak med tro som ligger på åser. Åser lagt opp på takstoler.<br><b>Tilstand</b><br>Stort sett i god stand. Enkelte større skader som har ført til lekkasjer.<br><b>TG 2</b> |

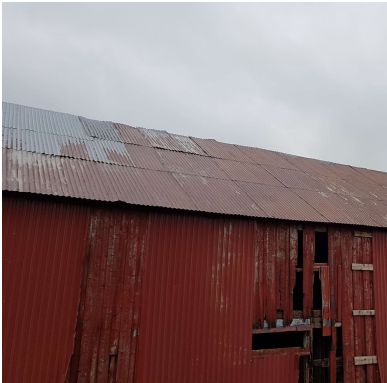
| <b>Taktekning</b><br> | <b>Beskrivelse</b><br>Stålplatetak<br><b>Tilstand</b><br>Mye rust. Enkelte hull. Stedvis mangler plater.<br><b>TG 3</b> |
