**Emne:** Skred Vallersund. Stabilitetsvurdering

### Skredet

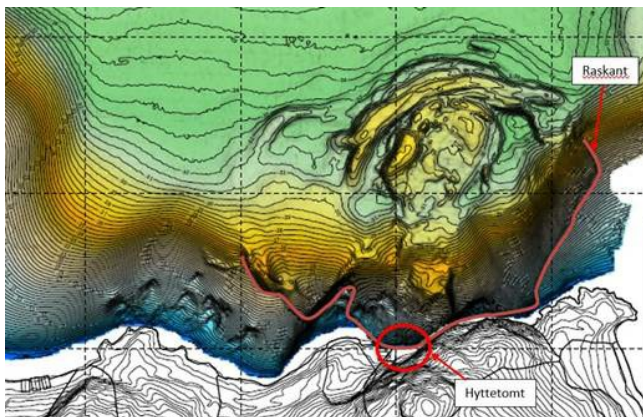
Størstedelen av skredet har gått undersjøisk og det er et ganske stort skred. Et grovt estimat er at nærmere 40 000m<sup>3</sup> har rast ut. Skredkanten beveger seg ut i begge retninger fra området der uthuset ble tatt og raste på sjøen. Vi har ikke tidligere sjøbunnsdata fra området så det estimerte volumet er basert på et grovt overslag av rasmassene som er synlige på sjøbunnskartleggingen. Figur 1 viser den antatte utstrekningen av skredet.

Figur 1 Kotekart fra sjøbunnskartlegging med raskant inntegnet

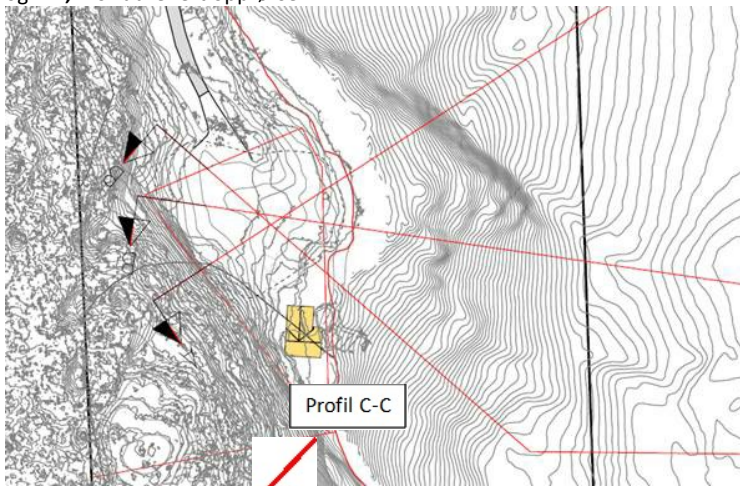
Figur 2 Profiler

Vi har gjennomført stabilitetsvurderinger i to profiler. Profil A-A og profil C-C. Figur 2 viser plasseringen av profilene.

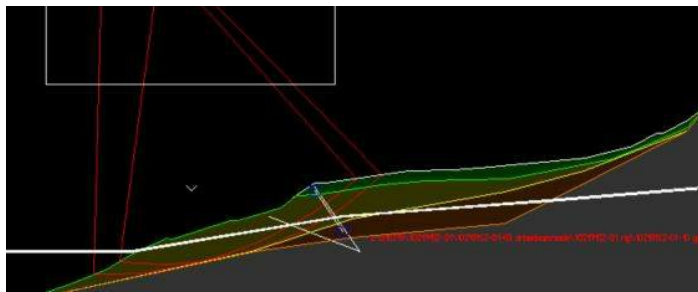
Profil A-A er ikke direkte påvirket av skredet. Det er valgt å regne på dette profilet for å dokumentere sikkerheten til hyttetomta som er regulert helt sør i området. Beregningene viser at det er relativt god sikkerhet mot skred både i drenert og udrenert tilstand, men slik området står nå oppnås ikke kravene i Eurocoden for drenerte forhold. Sikkerhetsfaktoren her er beregnet til 1,19 mens det kreves 1,25 i regelverket. Se figur 3 for resultat fra beregning. For å oppnå tilfredsstillende sikkerhet er det nødvendig å gjennomføre tiltak gjennom å avlaste skråningstoppen. Figur 4 viser beregningene med tiltak.

Figur 3 Profil A-A før tiltak

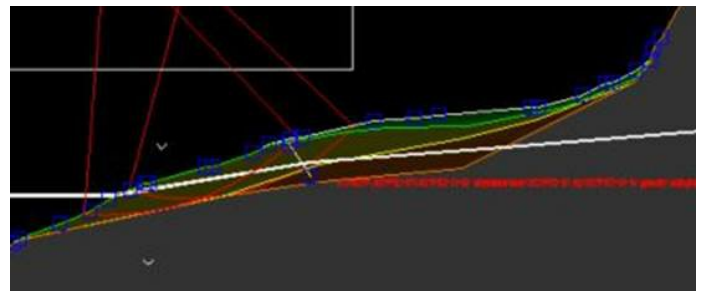
Figur 4 Profil A-A med tiltak

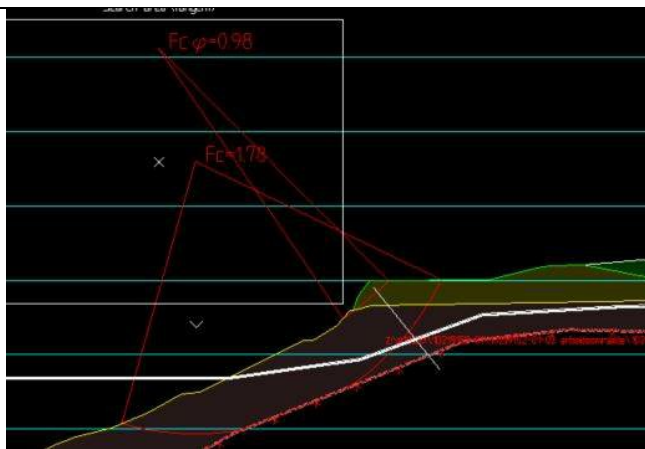
Profil C-C går gjennom rasgropa og ut i sjøen hvor uthuset raste ut. Her er stabiliteten meget anstrengt for drenert beregning slik situasjonen er i dag og det er behov for tiltak ved avlastning. Også her vil en avlastning på ca. 2 meter ved raskatnen som kiler ut innover mot hyttetomta med en helning 1:3 gi tilstrekkelig sikkerhet. Figur 5 og 6 viser beregningene for profil C-C. Det bør tas hensyn ved avlastning i dette området da det er reell fare for ytterligere skred/overflateglidning nær raskanten. I dette området vil også strandsonen være eksponert for bølgeaktivitet og utvasking slik at det anbefales at det plastres/erosjonsikres her.

Figur 5 Profil C-C dagens situasjon

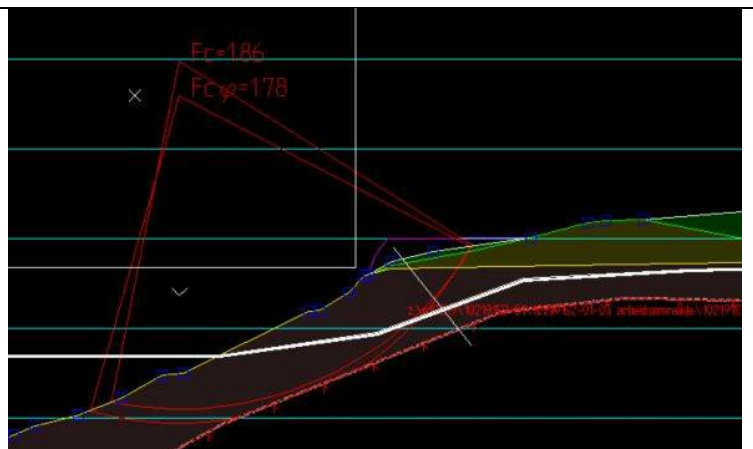
Figur 6 Profil C-C med tiltak
