## Rørinspeksjon for:

Ørland Kommune

Havnegata, Brekstad

Rapport: 1-010420BOO

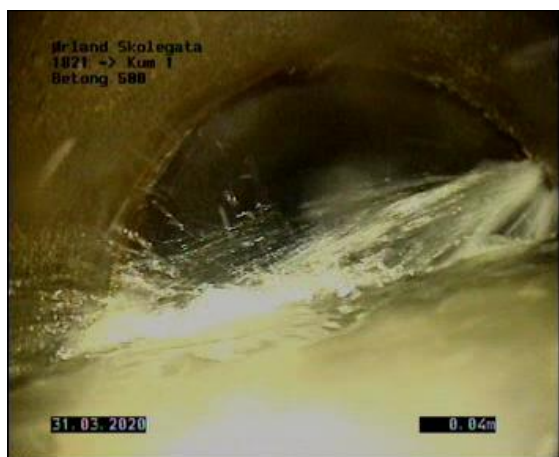
| 1:300 | Posisjon | Observasjon | Foto | Vann |
|---|---|---|---|---|
| | 1,30 | Innsig sprutende vannstråle, fra 02 til 03 Kl. | 1_2A | 60% |

Foto: 1\_1\_2\_01042020\_111844\_A.jpg  
 1,3m, Innsig sprutende vannstråle, fra 02 til 03 Kl.

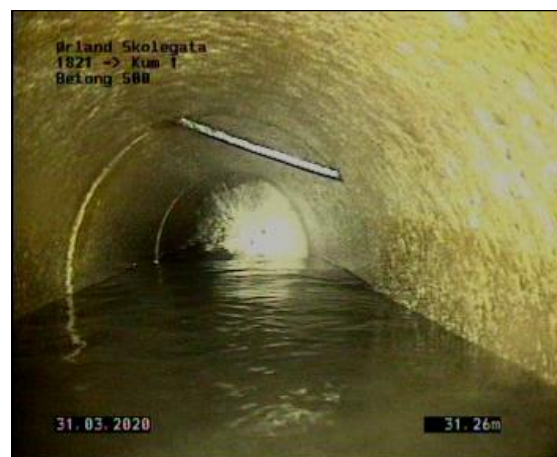
| 1:300 | Posisjon | Observasjon | Foto | Vann |
|---|---|---|---|---|
| | 32,00 | Synlig pakning, Andre pakningsmaterialer reduserer tverrsnittetsarealet med mellom 5 - 15%, fra 11 til 02 Kl. | 1_6A | 50% |

Foto: 1\_1\_6\_01042020\_112528\_A.jpg  
 32m, Synlig pakning, Andre pakningsmaterialer reduserer tverrsnittsarealet med mellom 5 - 15%., fra 11 til 02 Kl.

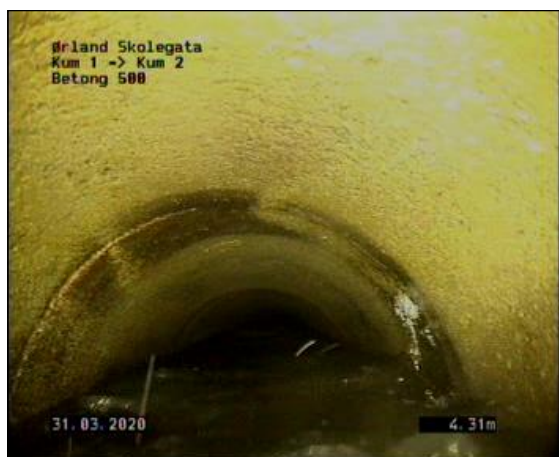
| 1:570 | Posisjon | Observasjon | Foto | Vann |
|---|---|---|---|---|
| | 4,80 | Innsig vann renner inn, 02 Kl. | 2_2A | 80% |

Foto: 2\_1\_2\_01042020\_113036\_A.jpg  
 4,8m, Innsig vann renner inn, 02 Kl.

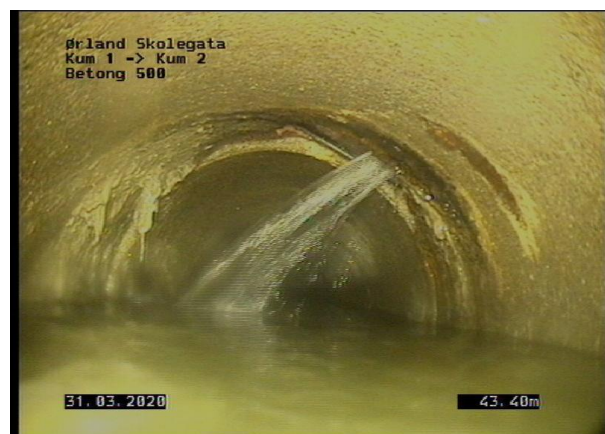
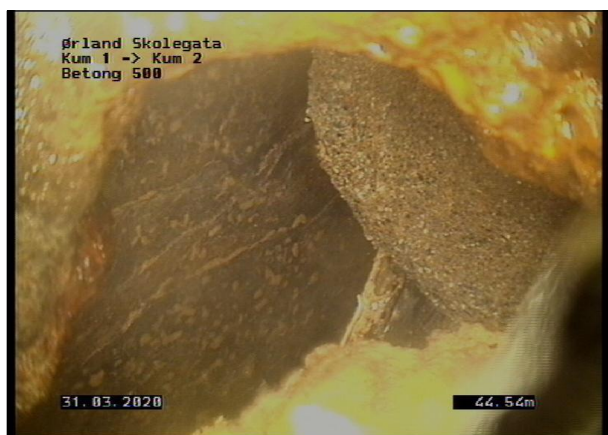
| 1:570 | Posisjon | Observasjon | Foto | Vann |
|---|---|---|---|---|
| | 44,54 | Tilkopling Innhugget tilkopling fra 12 til 02 Kl. | 2_2A, b | 80% |

Foto: 2\_1\_2\_31032020\_110658\_A.JPG  
 44,54m, Tilkopling Innhugget tilkopling fra 12 til 02 Kl.

Foto: 2\_1\_2\_31032020\_110825\_B.JPG  
 44,54m, Tilkopling Innhugget tilkopling fra 12 til 02 Kl.

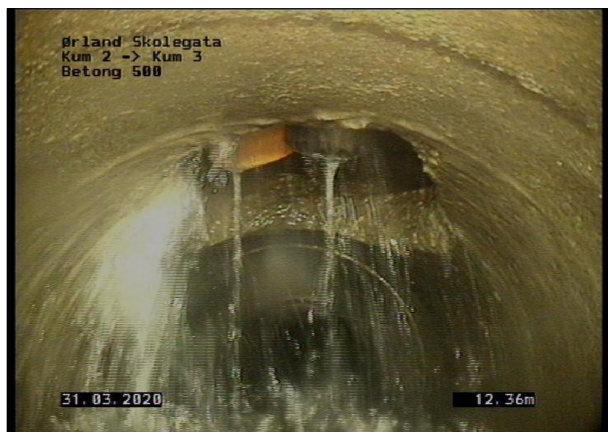
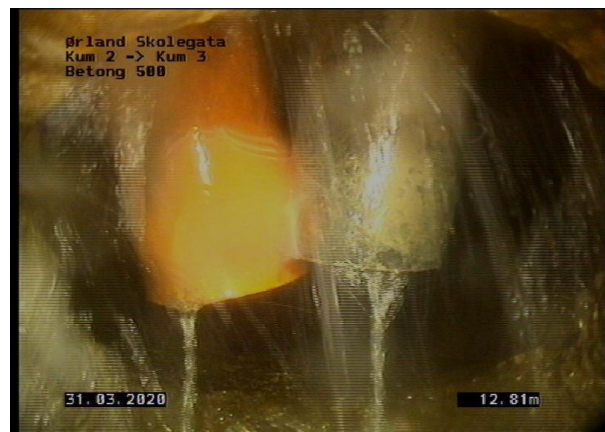
| 1:525 | Posisjon | Observasjon | Foto | Vann |
|---|---|---|---|---|
| | 12,81 | Tilkobling Innhugget tilkobling fra 11 til 01 Kl. | 3_2A, b | 60% |

Foto: 3\_1\_2\_31032020\_113027\_A.JPG  
 12,81m, Tilkopling Innhugget tilkopling fra 11 til 01 Kl.

Foto: 3\_1\_2\_31032020\_113048\_B.JPG  
 12,81m, Tilkopling Innhugget tilkopling fra 11 til 01 Kl.

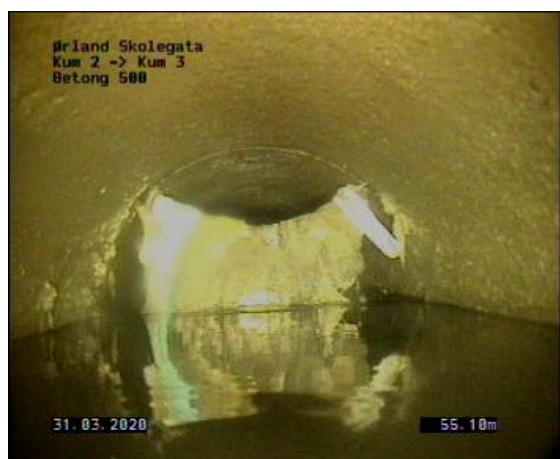
| 1:525 | Posisjon | Observasjon | Foto | Vann |
|---|---|---|---|---|
| | 55,90 | Synlig pakning, Andre pakningsmaterialer reduserer tverrsnittarealet med mellom 5 - 15%., fra 10 til 02 Kl. | 3_3A | 60% |

Foto: 3\_1\_3\_01042020\_114241\_A.jpg  
 55,9m, Synlig pakning, Andre pakningsmaterialer reduserer tverrsnittarealet med mellom 5 - 15%., fra 10 til 02 Kl.

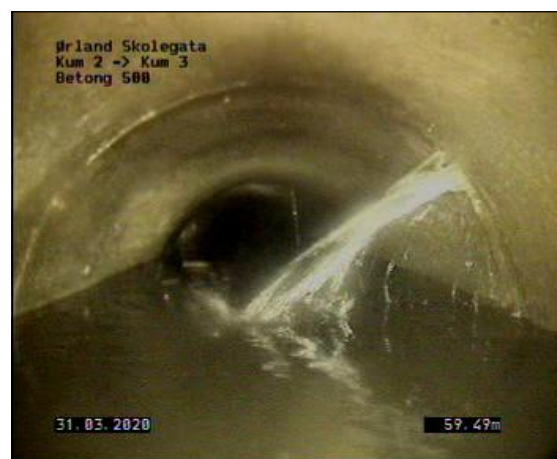
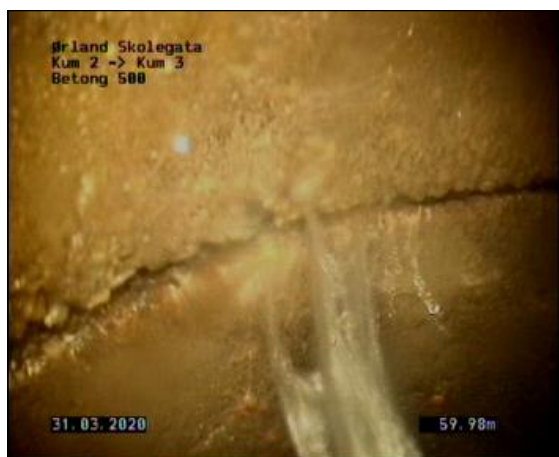
| 1:525 | Posisjon | Observasjon | Foto | Vann |
|---|---|---|---|---|
| | 60,00 | Innsig sprutende vannstråle, 02 Kl. | 3_4A, b | 60% |

Foto: 3\_1\_4\_01042020\_114338\_A.jpg  
 60m, Innsig sprutende vannstråle, 02 Kl.

Foto: 3\_1\_4\_01042020\_114347\_B.jpg  
 60m, Innsig sprutende vannstråle, 02 Kl.

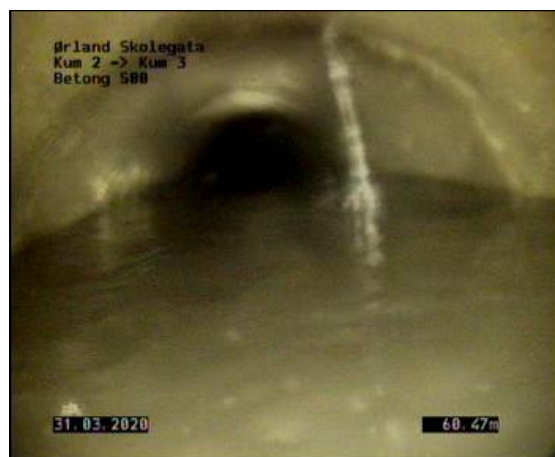
| 1:525 | Posisjon | Observasjon | Foto | Vann |
|---|---|---|---|---|
| | 61,00 | Innsig vann renner inn, 01 Kl. | 3_5A | 60% |

Foto: 3\_1\_5\_01042020\_114440\_A.jpg  
 61m, Innsig vann renner inn, 01 Kl.

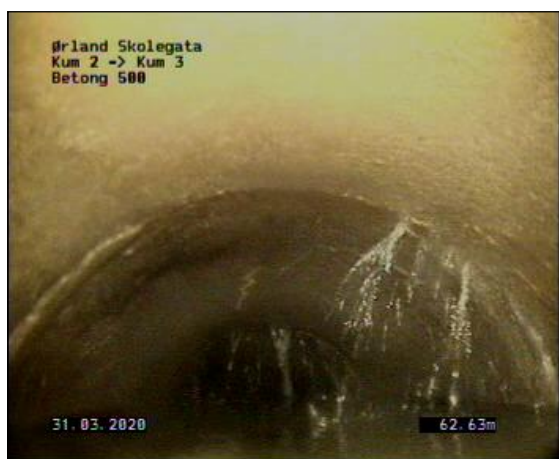
| 1:525 | Posisjon | Observasjon | Foto | Vann |
|---|---|---|---|---|
| | 63,00 | Innsig vann renner inn, fra 01 til 02 Kl. | 3_6A | 60% |

Foto: 3\_1\_6\_01042020\_114517\_A.jpg  
 63m, Innsig vann renner inn, fra 01 til 02 Kl.

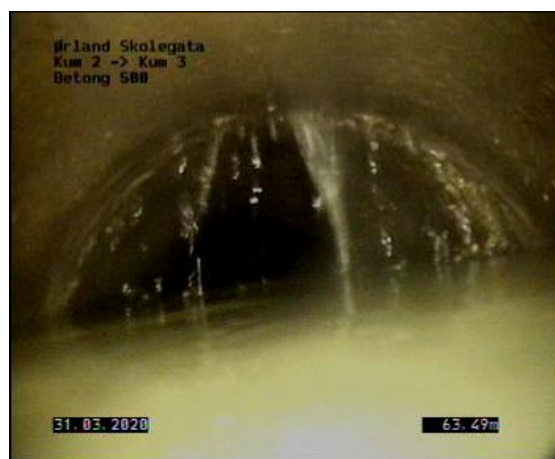
| 1:525 | Posisjon | Observasjon | Foto | Vann |
|---|---|---|---|---|
| | 64,00 | Innsig vann renner inn, fra 11 til 01 Kl. | 3_7A | 60% |

Foto: 3\_1\_7\_01042020\_114551\_A.jpg  
 64m, Innsig vann renner inn, fra 11 til 01 Kl.

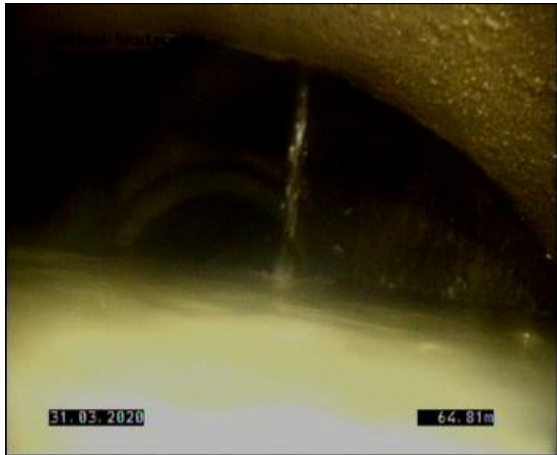
| 1:525 | Posisjon | Observasjon | Foto | Vann |
|---|---|---|---|---|
| | 65,00 | Innsig vann renner inn, 01 Kl. | 3_8A | 60% |

Foto: 3\_1\_8\_01042020\_114623\_A.jpg  
65m, Innsig vann renner inn, 01 Kl.

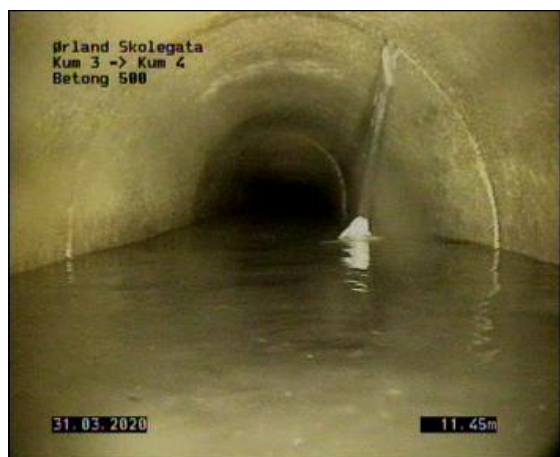
| 1:360 | Posisjon | Observasjon | Foto | Vann |
|---|---|---|---|---|
| | 12,70 | Synlig pakning, Andre pakningsmaterialer reduserer tverrsnittsarealet med mellom 5 - 15%., fra 01 til 07 Kl. | 4_2A | 60% |

Foto: 4\_1\_2\_01042020\_114905\_A.jpg  
 12,7m, Synlig pakning, Andre pakningsmaterialer reduserer tverrsnittetsarealeet med mellom 5 - 15%., fra 01 til 07 Kl.

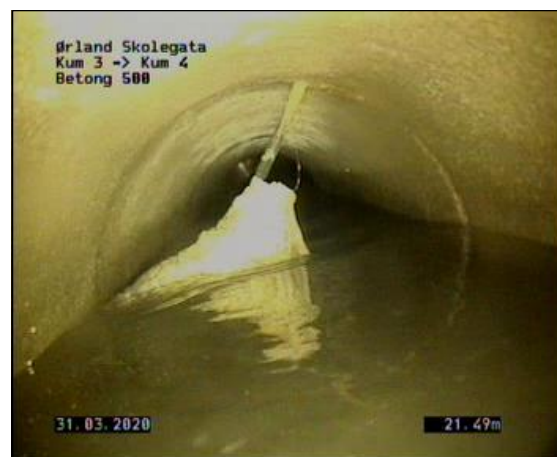
| 1:360 | Posisjon | Observasjon | Foto | Vann |
|---|---|---|---|---|
| | 21,90 | Synlig pakning, Andre pakningsmaterialer reduserer tverrsnittsarealet med mellom 5 - 15%., fra 09 til 01 Kl. | 4_3A | 60% |

Foto: 4\_1\_3\_01042020\_115227\_A.jpg  
 21,9m, Synlig pakning, Andre pakningsmaterialer reduserer tverrsnittetsarealeet med mellom 5 - 15%., fra 09 til 01 Kl.

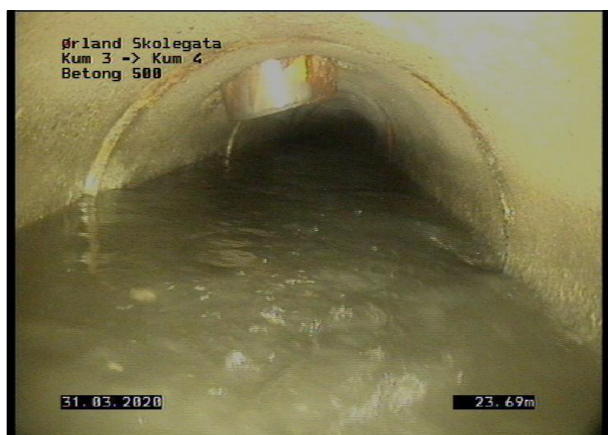
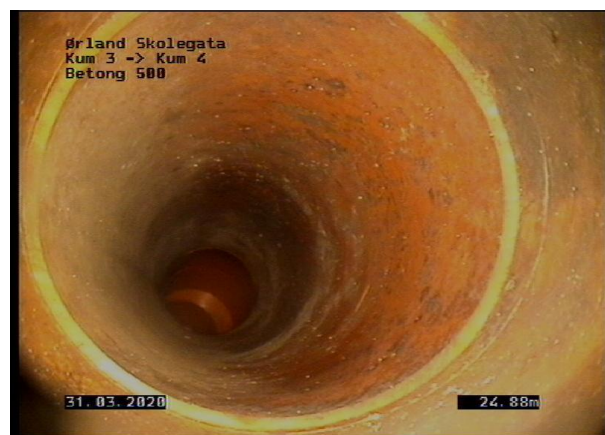
| 1:360 | Posisjon | Observasjon | Foto | Vann |
|---|---|---|---|---|
| | 24,88 | Innstukket rør, Innstikk reduserer tverrsnittsarealet med mellom 5-15 %, fra 10 til 01 Kl. | 4_2A, b | 60% |

Foto: 4\_1\_2\_31032020\_124152\_A.JPG  
 24,88m, Innstukket rør, Innstikk reduserer tverrsnittetsarealeet med mellom 5-15 %, fra 10 til 01 Kl.

Foto: 4\_1\_2\_31032020\_124216\_B.JPG  
 24,88m, Innstukket rør, Innstikk reduserer tverrsnittetsarealeet med mellom 5-15 %, fra 10 til 01 Kl.

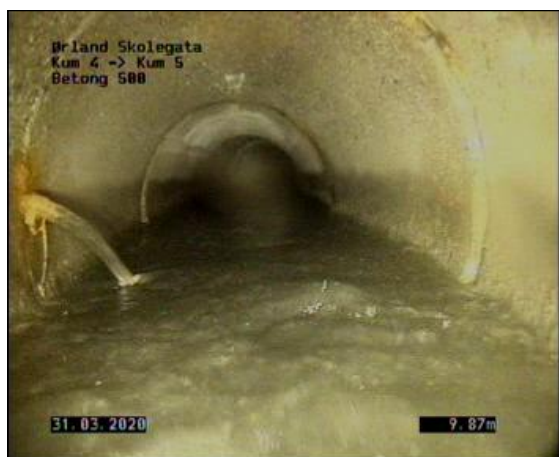
| 1:330 | Posisjon | Observasjon | Foto | Vann |
|---|---|---|---|---|
| | — 10,40 | Synlig pakning, pakningsringen har røket, fra 06 til 09 Kl. | 5_2A | 40% |

Foto: 5\_1\_2\_01042020\_115803\_A.jpg  
 10,4m, Synlig pakning, pakningsringen har røket, fra 06 til 09 Kl.
