Norges  
vassdrags- og  
energidirektorat

## Statnett SF - rapport fra inspeksjon 420 kV Namsos - Åfjord, 27.8.2019 og 9.10.2019

Vi viser til inspeksjonen på 420 kV kraftlinje Hofstad – Åfjord 27.8.2019 og Namsos – Hofstad 9.10.2019. Formålet med inspeksjonen var å verifisere istandsetting etter bygging av kraftlinja og transformatorstasjoner.

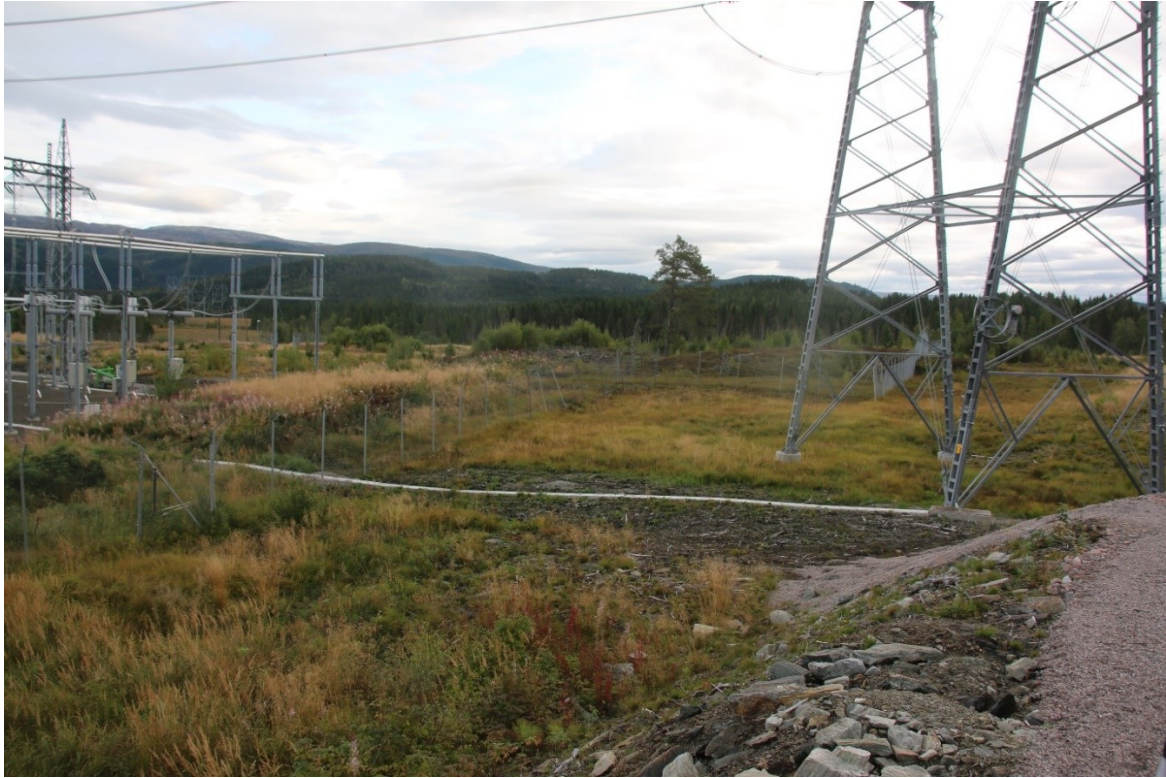
*Bilde 1: Sikkerhetsgjerdet ved Namsos transformatorstasjon har en ulogisk utforming (linjeføring/vinkler). En del av gjerdstolpene må skiftes/rettes opp.*

| Lokalitet | Status | Kommentar |
|---|---|---|
| Namsos transformatorstasjon | Ferdig | Sikkerhetsgjerdet må istandsettes og gis en helhetlig form (bilde 1) |

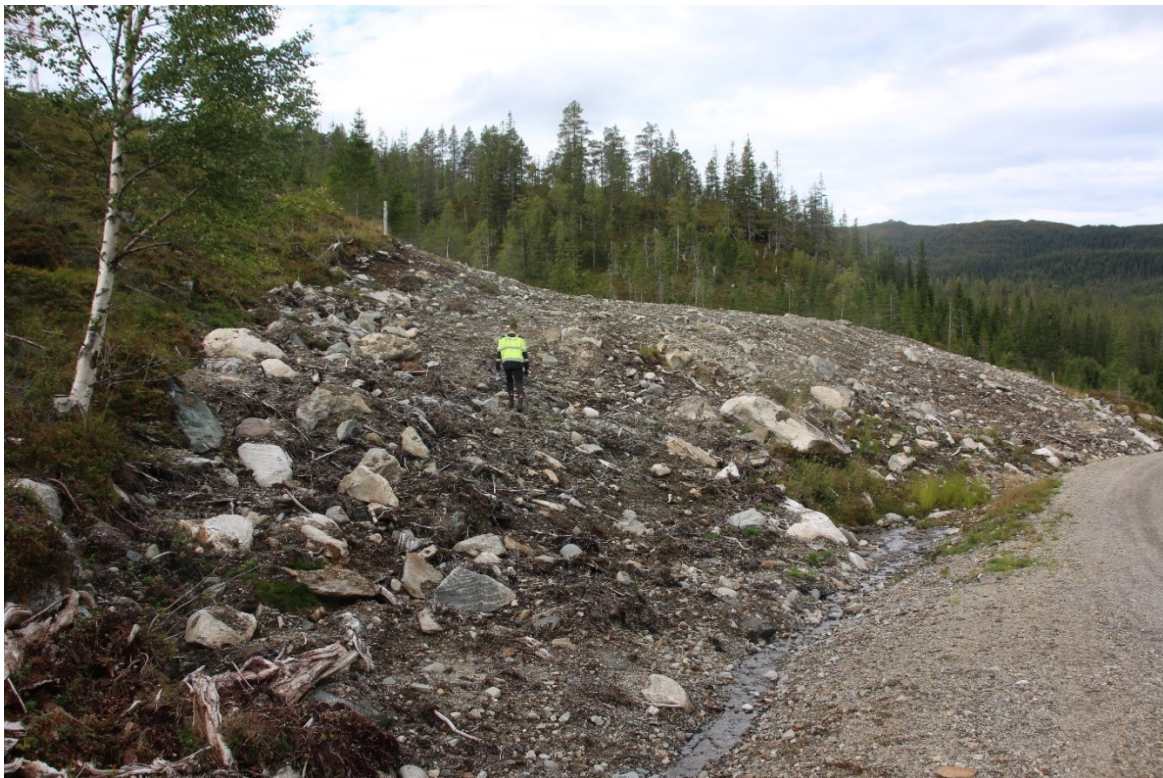
*Bilde 2: Baseplassen (B68) er tilbakeført slik at terrenget har fått en naturlig form. Terrengoverflata har sparsomt med vekstmasser og omfanget av stein er for stort sammenlignet med i terrenget omkring.*

| Lokalitet | Status | Kommentar |
|---|---|---|
| Baseplass B68 (Steinsdalen) | Ferdig istandsatt | Området er formmessig bra istandsatt, men terrengoverflaten skiller seg for stor grad fra omgivelsene med lite vekstmasser og mye stor stein mot ytterkantene av arealet. Revegetering i tråd med MTA av dette og tilsvarende arealer må følges opp i driftsfasen og tiltak bør vurderes om arealet ikke endrer karakter innen 3-5 år (bilde 2 og 3). |

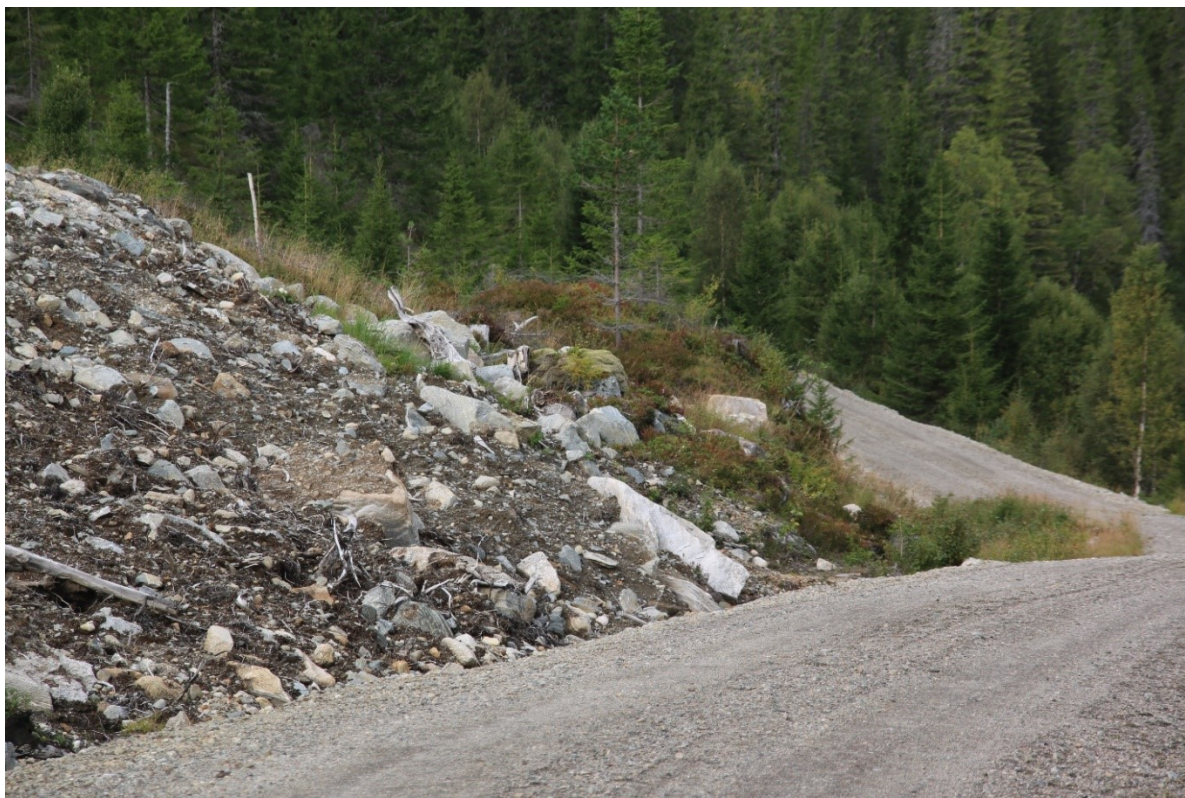
*Bilde 3: Omfanget av stein preger arealet (B68) i for stor grad i forhold til omgivelsene.*

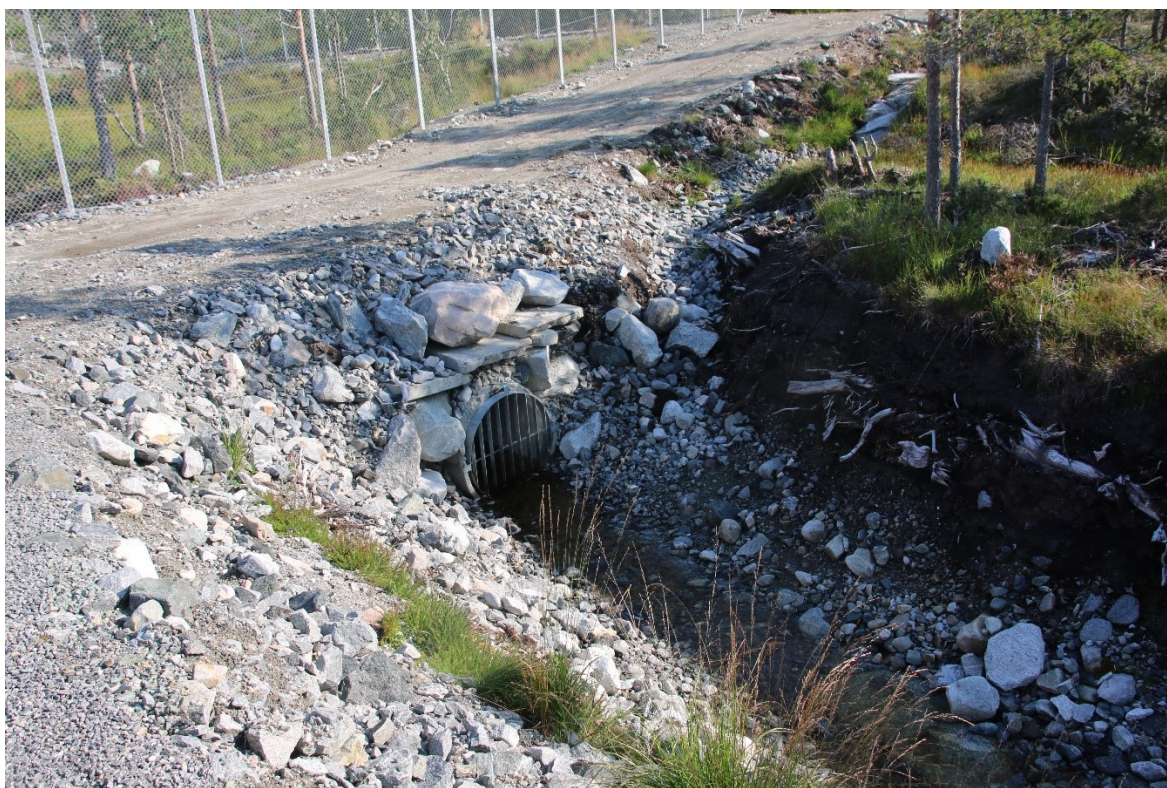
*Bilde 4: Skråninger preget av mye sprengstein må tilføres vekstmasser for å fremme naturlig revegetering*

| Lokalitet | Status | Kommentar |
|---|---|---|
| Kanal Åfjord stasjon | Istandsatt | Skråninger preget av mye sprengstein må tilføres vekstmasser for å fremme naturlig revegetering (bilde 4)<br><br>Etablert kanal må sikres mot erosjon (bilde 5). |

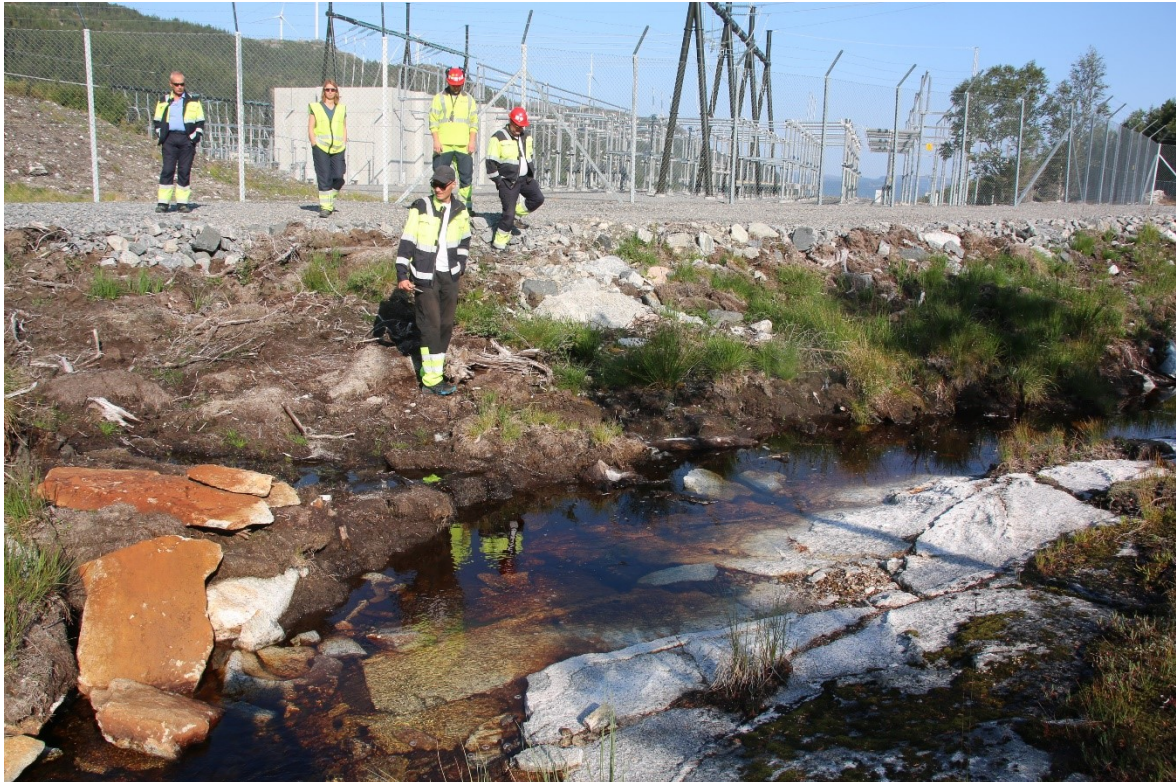
*Bilde 5: Etablert kanal må sikres mot erosjon.*

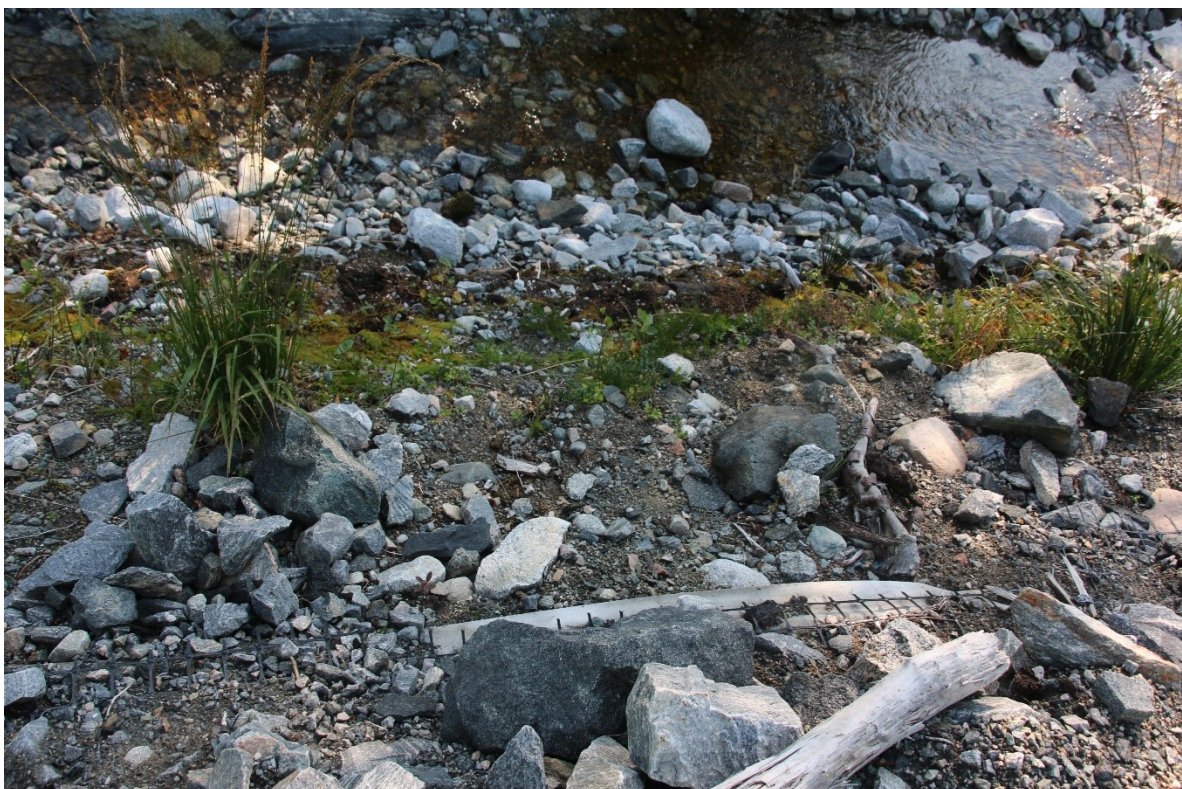
*Bilde 6: Kanal i sørøst ved Åfford trafo. Synlig fiberduk og geonett må fjernes/tildekkes av vekstmasser*

| Lokalitet | Status | Kommentar |
|---|---|---|
| Generelt for istandsatte arealer | Istandsatt | Synlig fiberduk, geonett og kulvertrør må fjernes/tildekkes med vekstmasser (bilde 6 og 7) |

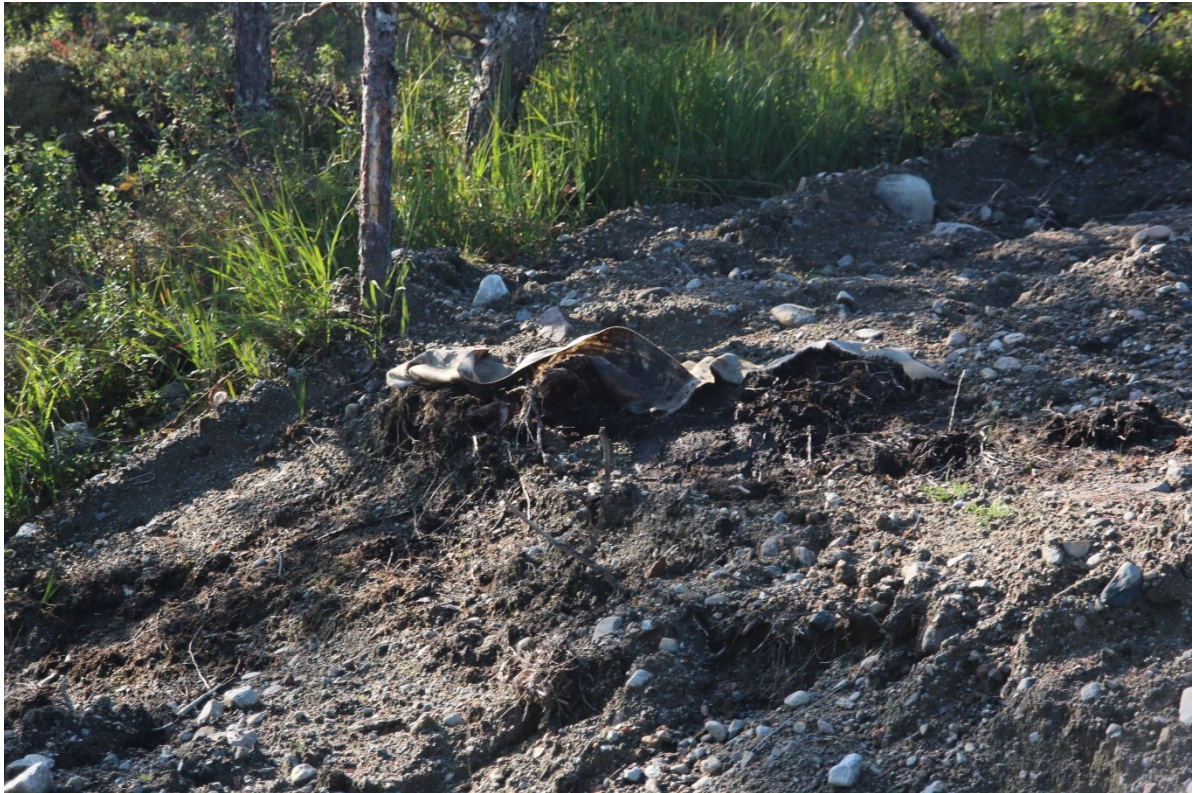
*Bilde 7: Fra istandsatt driftsveg sør for Åffjord trafo. Synlig fiberduk og geonett må fjernes/tildekkes av vekstmasser*

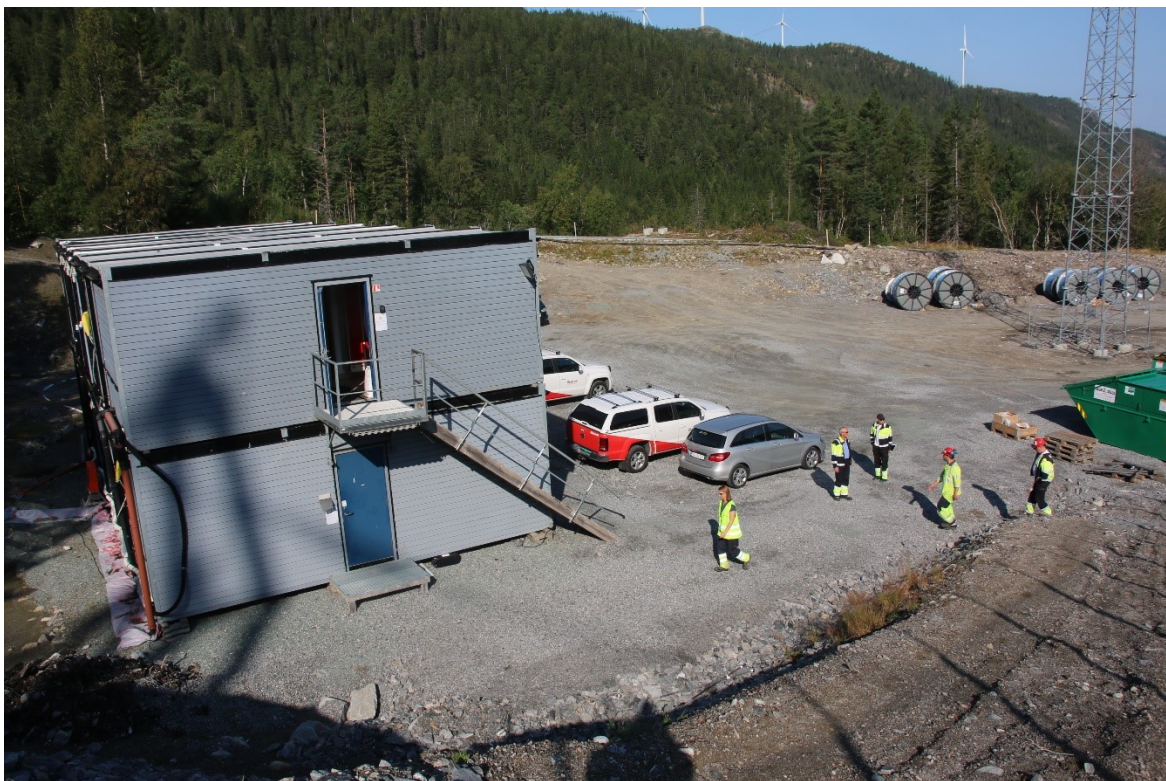
*Bilde 8: Midlertidig anleggsrigg og lagerområde istandsettes. Adkomst til driftsveg ivaretas. Bærelaget på arealet for øvrig fjernes og areal som ikke skal brukes til kjøring gis en utforming slik at det tilpasses omgivelsene, skiller seg klart fra kjørearealet og tilrettelegges for naturlig revegetering.*

| Lokalitet | Status | Kommentar |
|---|---|---|
| Midlertidig rigg og lagerområde Åfjord stasjon | Ikke istandsatt | Midlertidig anleggsrigg og lagerområde istandsettes. Bærelaget på arealet som ikke skal ivareta adkomsten til driftsveg fjernes og areal gis en utforming slik at det tilpasses omgivelsene, skiller seg klart fra kjørearealet og tilrettelegges for naturlig revegetering. (bilde 8). |
