Norges  
vassdrags- og  
energidirektorat

Vår dato: 13.11.2020  
Vår ref.: 201307848-242  
Arkiv: 517  
Deres dato:  
Deres ref.:

## Sørmarkfjellet vindkraftverk. Rapport fra inspeksjon 13.10.2020

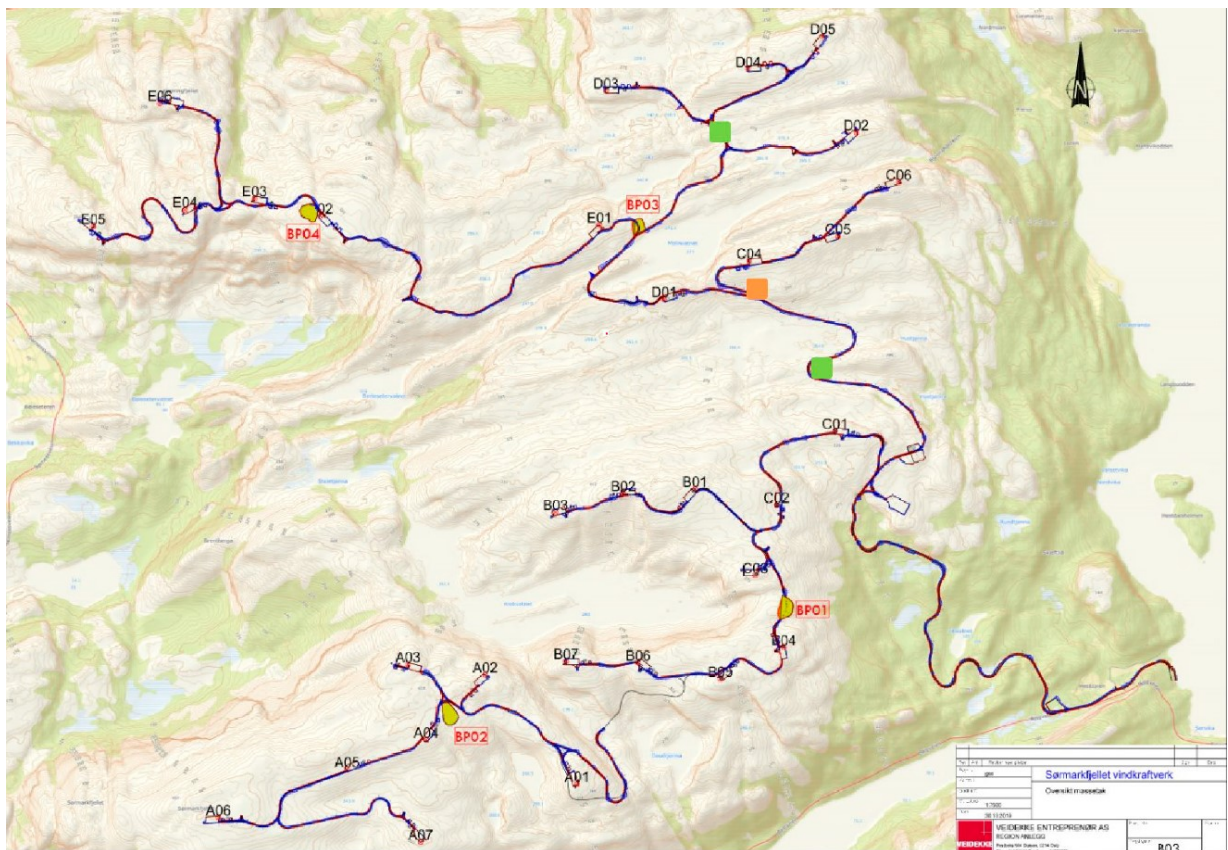
- Det skal brukes landskapsfaglig kompetanse ved etableringen, i uttaksfasen og ved sluttarronderingen og istandsettingen av masse-/sidetak.
- Det er tatt ut masser uten at massetakene er omsøkt på to lokasjoner i anlegget, se de to grønne firkantene i figur 1. Dette anses som avvik. For å lukke avvikene skal det sendes inn et notat/redegjørelse som dokumenterer uttakene, arronderingen og istandsettingen av disse.

**Figur 1: Oversiktskart over planområdet. Oransje firkant viser omsøkt massetak. Grønne firkanter viser to massetak som ikke er omsøkt.**

Ved innsendelse av miljørapport 06-2020 (oversendt NVE 12.10.2020) ble det informert om at det i tillegg til de ovenfornevnte massetakene er tatt ut masser i C-strengen nord for trafoen, og i D-strengen før siste kryss, se grønne firkanter i figur 1. Også disse massetakene ble det kun kjørt forbi. Arbeidet med arrondering og istandsetting var påbegynt, men ble ikke nærmere diskutert under inspeksjonen. Omfanget av uttakene er noe uklart for NVE, men det antas ut fra omtalen under inspeksjonen og i miljørapporten, at uttakene er av et slik omfang at de skulle vært omsøkt, jf. vilkår i NVEs godkjenning av MTA-/detaljplan. NVE vurderer at dette er å anse som avvik i forhold til godkjente planer.

Vi legger til grunn at også disse uttakene arronderes og istandsettes i tråd med prinsipper for terrengtilpassing og istandsetting som tidligere er godkjent av NVE. For å lukke avvikene skal det sendes inn et notat/redegjørelse som dokumenterer uttakene, og arronderingen og istandsettingen av disse.

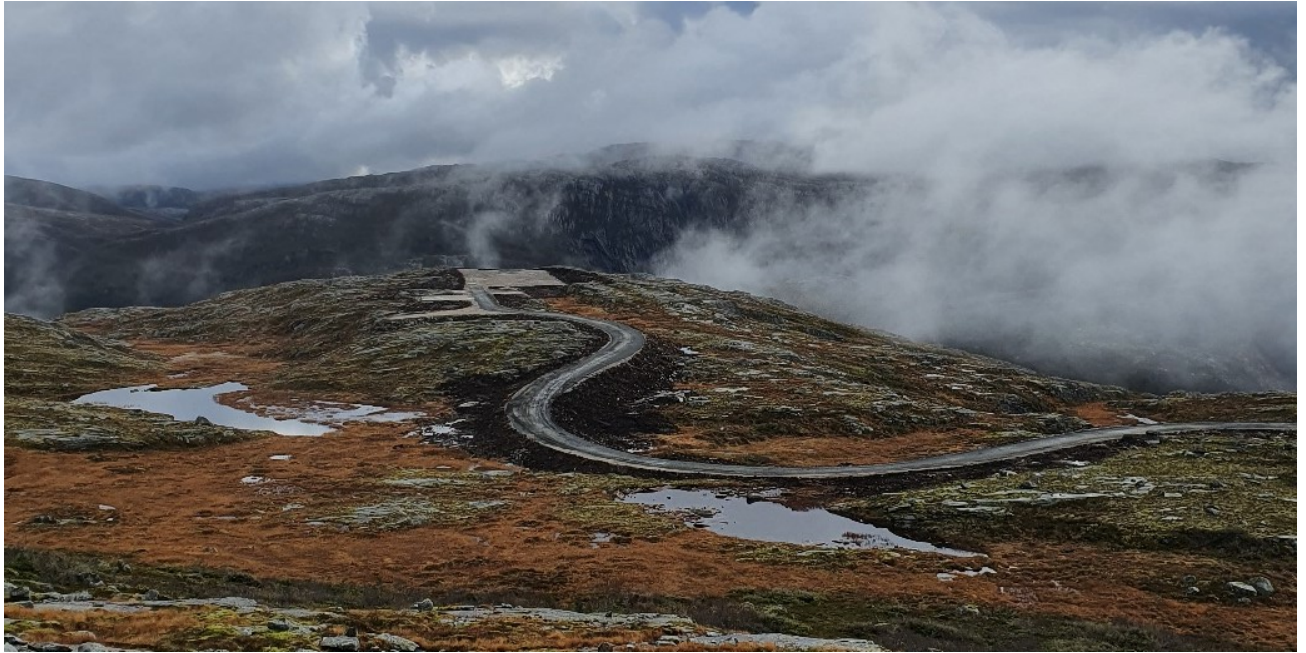
Turbinpunkt A07 er vist på bildet nedenfor. Dette turbinpunktet med tilhørende vei, kranoppstillingsplass og hjelpeanlegg ble pekt ut som et eksempel til etterfølgelse. Her er veien godt tilpasset terrenget ved at veikurven følger terrengets høydekurver i stor grad, fjellknausen i forkant av turbinpunktet er tatt vare på og myrområdene er forsøkt unngått. På denne måten oppnår man en god ivaretagelse av opprinnelig terreng og veien blir mindre fremtredende i terrenget. Arrondering langs veien, kranoppstillingsplassen og hjelpeanleggene er utført med toppmasser som inneholder lite synlig stein og arbeidet imiterer terrenget rundt på en god måte.

NVE konstaterer at utførelsen rundt turbinpunkt A07 er et godt utgangspunkt for videre arbeid.

**Figur 2: Turbinpunkt A07 sett fra turbinpunkt A05.**

Hvilke hjelpeanlegg som skal fjernes før driftsfasen er ikke planlagt på nåværende tidspunkt, men å minimere rette vinkler og firkantede plasser er positivt for det visuelle uttrykket. NVE oppfordrer konsesjonær til å tilbakeføre så store deler av anlegget som mulig i driftsfasen, og minner om at det er satt vilkår (i NVEs godkjenning av 03.12.2019) om at veier, kryss og kranoppstillings- og hjelpekranplasser skal smalnes av.

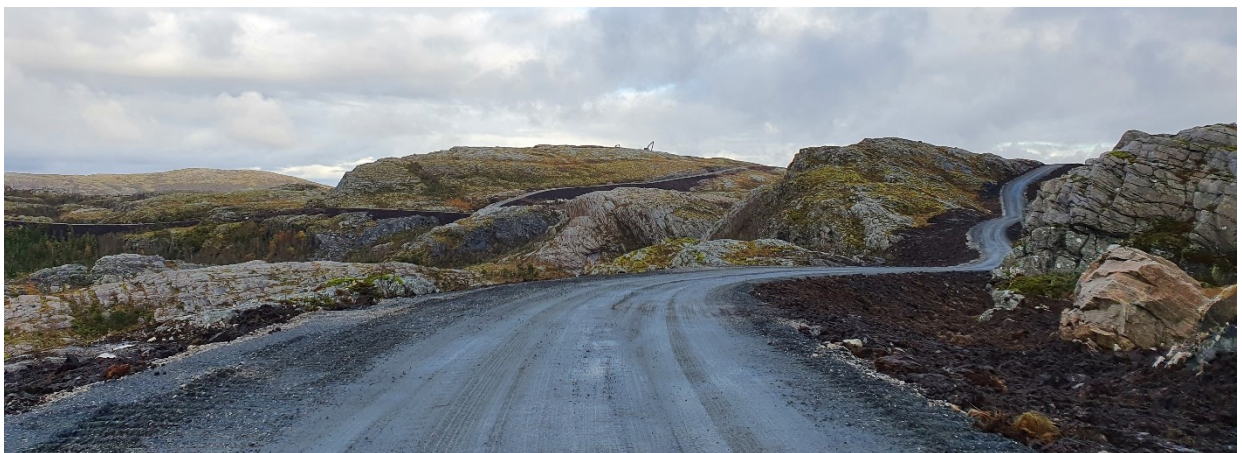
Det bratte og tidvis svært krevende terrenget på Sørmarkfjellet stiller krav til god planlegging av veilinjer. Likevel kan de bratte skrentene være gode elementer å spille på der skjæringer er nødvendige. Samtidig vil det visuelle uttrykket forbedres dersom veiene i størst mulig grad følger terrengets kurver og i så liten grad som mulig bryter igjennom større terrengformasjoner. Det er NVEs vurdering at veiene på flere strekninger har fått en god landskapstilpasning. Eksempler på god terrengtilpasning av veier er vist på bildene under.

**Figur 3: Veilinjer sett fra BP03 (bak fotografen) mot veien inn til resten av D- strengen og veien ut til D03 i bakgrunnen.**

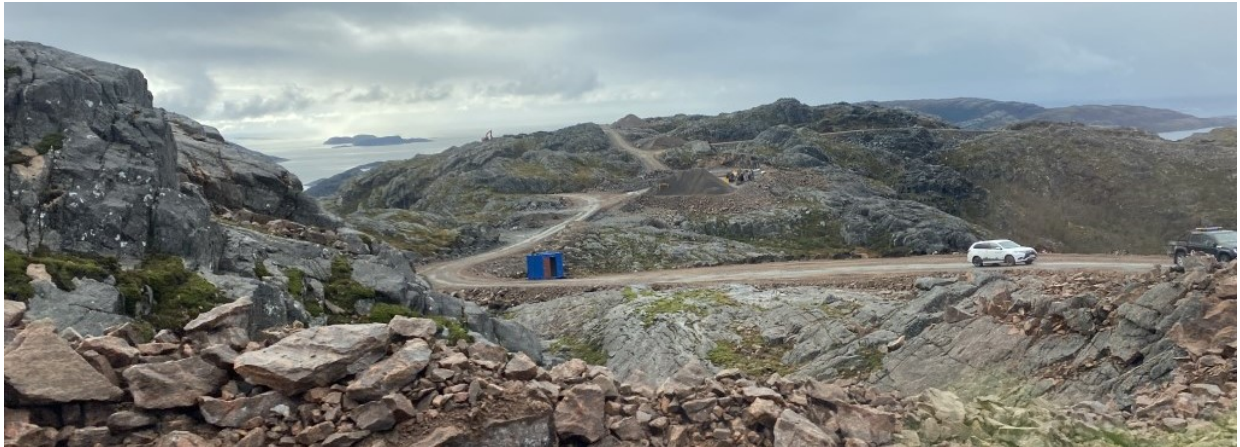
Figur 4: Veilinjer i E-strengen.

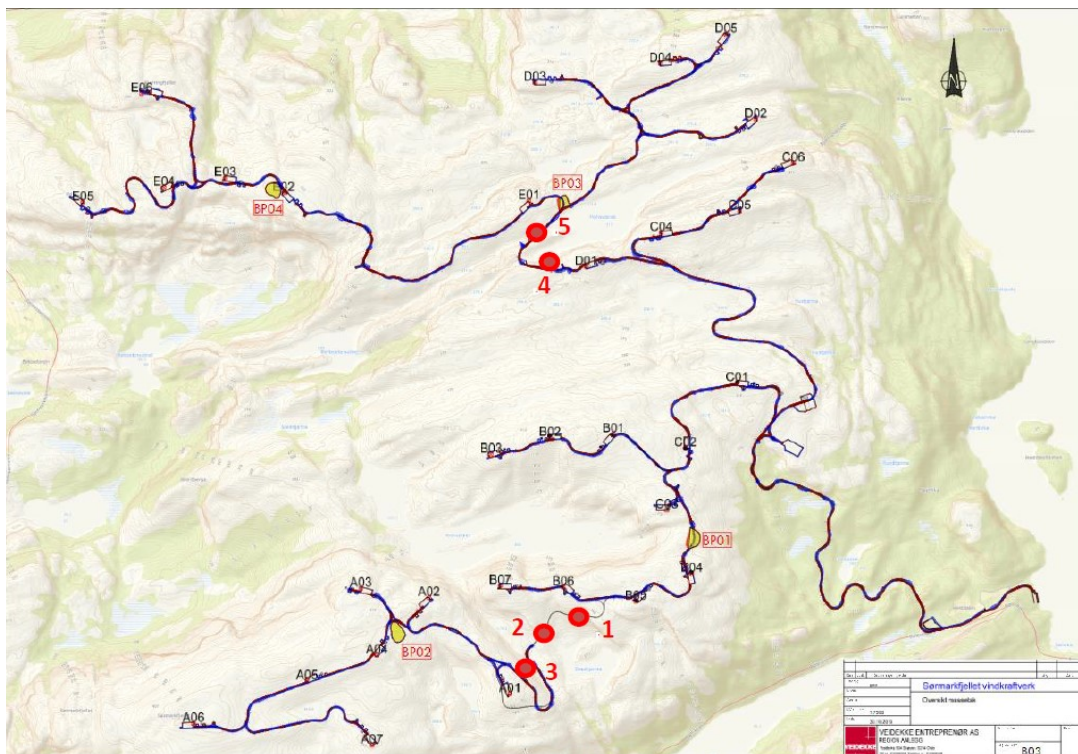
Rasene er resultater av at steinmasser har glidd/rast ut i terrenget, eller at salva har blitt sprengt ut i terrenget. Terrenget er svært krevende på de aktuelle stedene, og det er store volum og arealer som er berørt. Rasene er benevnt 1-5 i nevnte miljørapporter, hvorav 1-3 ligger i området ved Daudtjønna (A-strengen) og ras 4 og 5 ligger i området ved Mollinvatnet (D-strengen). Rasene er vist på kartet i figuren under.

Figur 5: Oversiktskart som viser beliggenheten av de 5 rasene/områdene med mye sprengstein i terrenget.

NVE har kommentert, i vedtak av 05.03.2020 om lukking av avvik og godkjenning av sidetak, at temaet ville følges opp ved inspeksjon av anlegget. Sprengstein i terrenget og utover selve anleggsområdet skal ikke forekomme. Dette er avvik fra godkjente planer, og områdene må ryddes og istandsettes. NVE kjenner ikke til de foranliggende årsakene, men antar at det blant annet kan forklares med behovet for fremdrift. Når hendelsene først har skjedd er det imidlertid tillitsvekkende å registrere hvordan, og hvor tett, temaet følges opp.

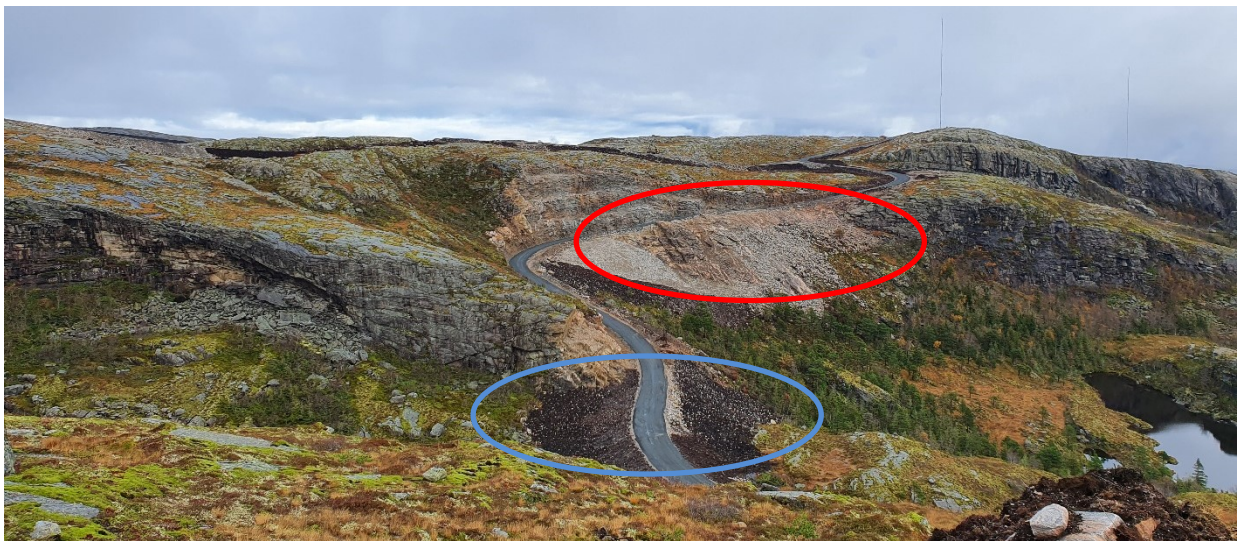
Miljørapportene 04-2020 og 05-2020 omhandler opprydding og istandsetting av de nevnte rasene. Hvert enkelt ras gjennomgås og det redegjøres for konkrete vurderinger og tiltak for hvert enkelt område. Opprydding og istandsetting er godt i gang for alle områdene, og for område 2, 3 og 5 nærmer det seg ferdigstilling. Under inspeksjonen ble det kjørt forbi alle områdene, og det ble stoppet for å diskutere planen for istandsetting av område 1, men også planen for istandsetting av 4 og 5 ble presentert, se bilder under.

**Figur 6: Ras 1 markert med rød ellipse og ras 2 markert med blå ellipse langs veien som knytter B og A-strengene sammen.**

Etter NVEs vurdering ble det presentert gode planer og prinsipper for istandsetting, og det videre arbeidet. For at sluttresultatene skal bli tilfredsstillende er det viktig at konsesjonær og entreprenør fortsetter å prioritere dette arbeidet fremover. Vi vil følge opp at områdene får en tilfredsstillende avslutning ved senere tilsyn.

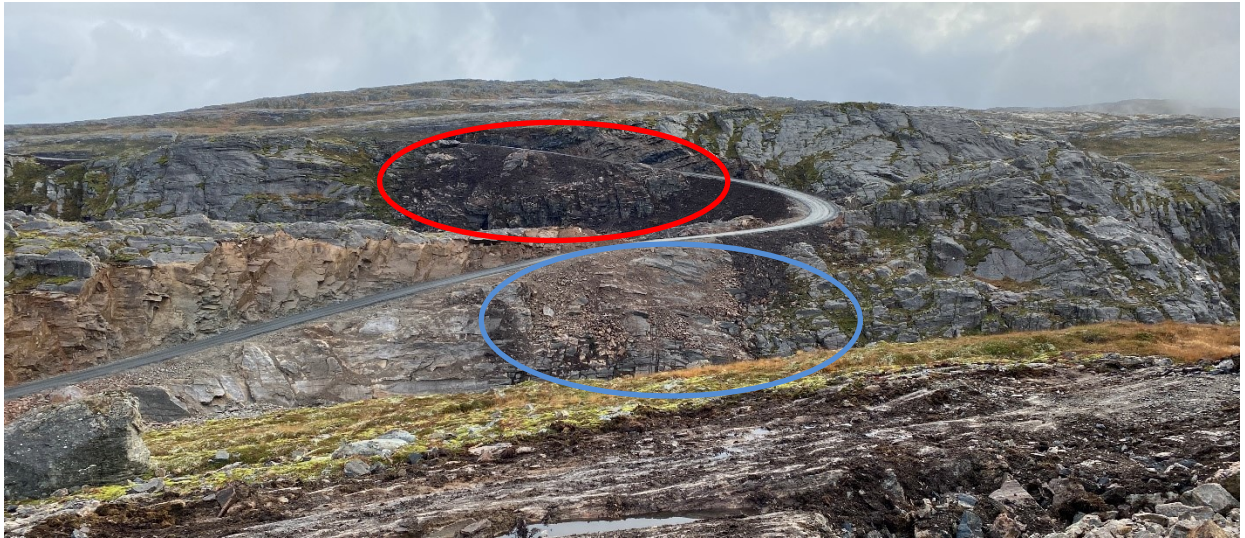
**Figur 7: Ras 4 markert med rød ellipse og ras 5 markert med blå ellipse sett fra E01.**

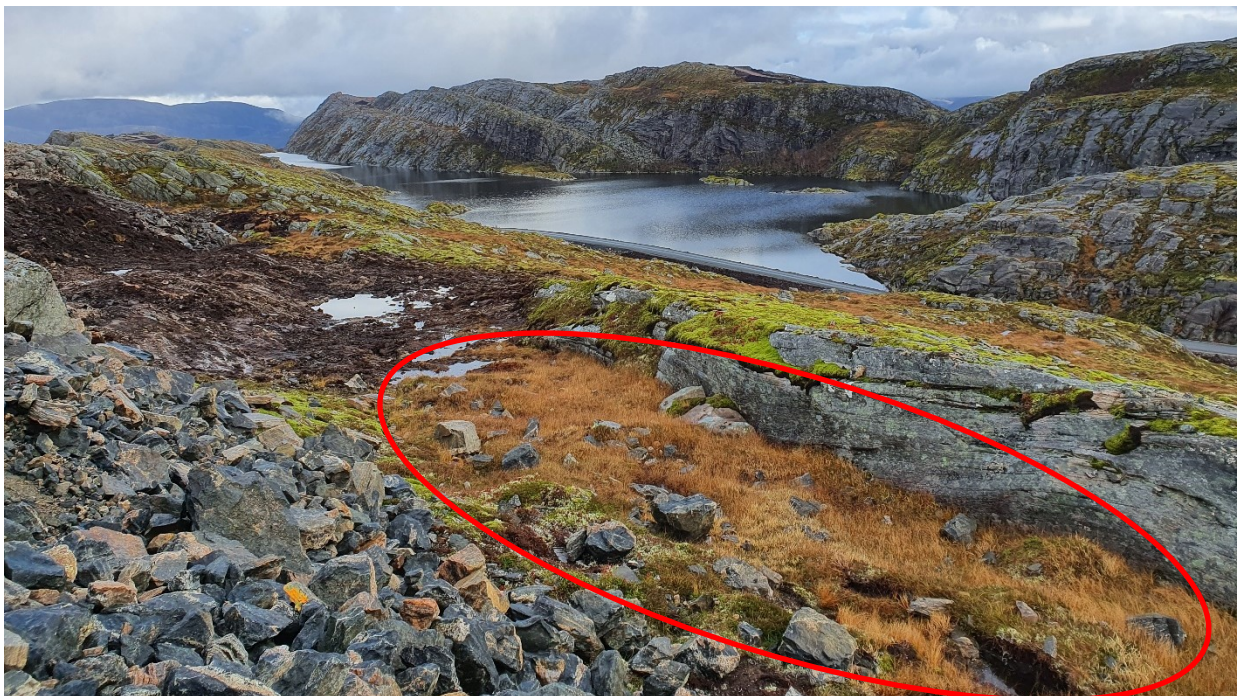
I de oversendt miljørapportene er det dokumentert flere mindre ras/områder med sprengstein utover i terrenget, for eksempel ved massetak BP03 mot Molinvatnet. Dette ble bekreftet under inspeksjonen, og flere steder ble det observert sprengstein på svaberg og utover tilgrensede terreng, se bilde under som eksempel.

**Figur 8: Sprengstein i terreng i lia på nedsiden av E01.**

NVE er innforstått med at sprengstein i terrenget vil kunne forekomme, men mener det er viktig at det kontinuerlig jobbes for å begrense dette. Videre minner vi om at sprengstein skal fjernes fra terrenget der det kan gjøres uten å påføre terrenget rundt ytterligere skader. Kosting av svaberg som er dekket av sprengstein og grus er også et viktig tiltak for et godt sluttresultat. Eksempler på sprengstein i terreng er vist på bildet under.

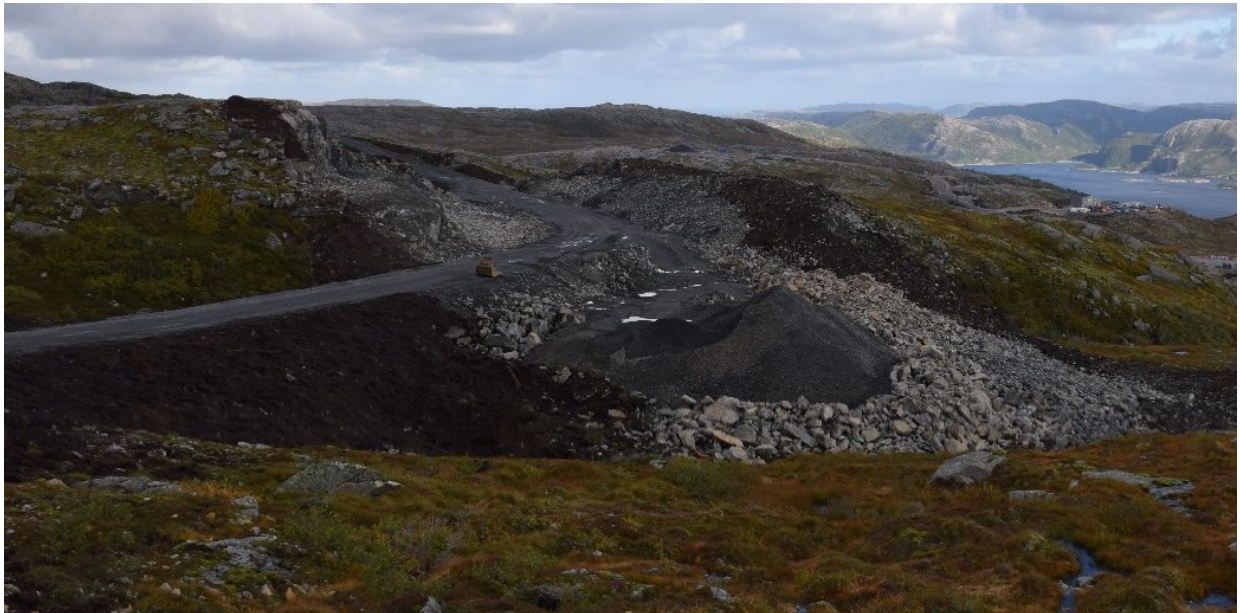
Massetak BP01 ligger i B-strengen mellom C03 og B04. Planlagt (og godkjent) uttak var anslått til i underkant av 40 000m<sup>3</sup>. Reelt uttak ligger på rundt 16 000m<sup>3</sup>. Det er tatt ut masser på begge sider av veien, og massetaket er trappet i skjæring på vestsiden av veien. Under inspeksjonen ble planen for istandsetting presentert, og det ble blant annet påpekt at det ved istandsettingen må gjøres tiltak for å fjerne trappingen som visuelt fremstår som veldig kunstig i landskapet. Massetak BP01 er vist i figuren nedenfor.

**Figur 9: Massetak BP01. Bildet er tatt fra miljørapport 2020-06.**

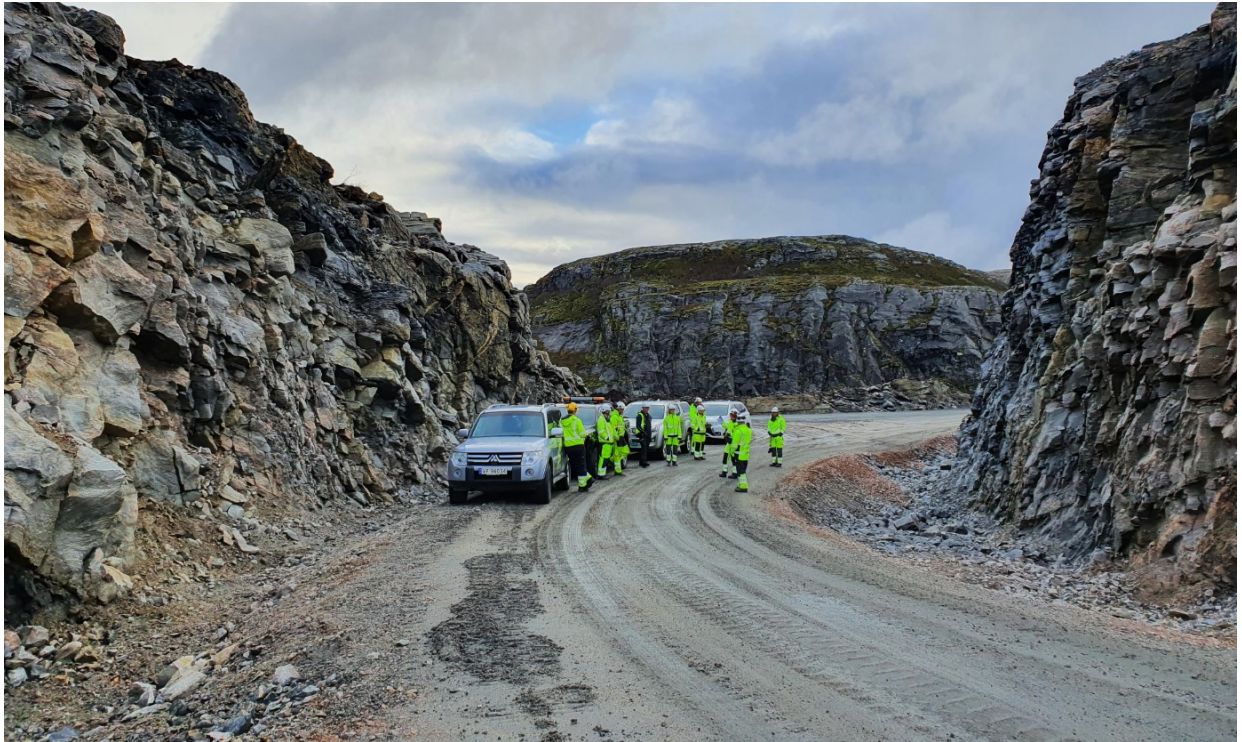
BP03 ligger i krysset mellom E- og D-strengen. Planlagt uttaksvolum var i overkant av 26 000 m<sup>3</sup>. Her er det bare selve veilinja som er sprengt ut, dvs. at planlagt massetak ikke er tatt ut. Resultatet er at det har blitt ei tosidig skjæring som ikke har vært planlagt. Skjæringa er et markert terrenginngrep, som ville ha blitt betydelig dempet dersom ytre del av formasjonen hadde blitt fjernet slik som planlagt.

**Figur 10: Tosidig skjæring i massetak BP03.**

Entreprenør mente at utformingen av massetaket ville føre til at inngrepet var mindre synlig på avstand og fra flere retninger. Fordi inngrepet allerede er utført, er det lite hensiktsmessig å endre på utformingen, og NVE vurderer at den beste løsningen er å istandsette inngrepet så godt det lar seg gjøre i tråd med prinsipper for istandsetting som benyttes i anlegget ellers. Massetaket er avbildet i figurene under.

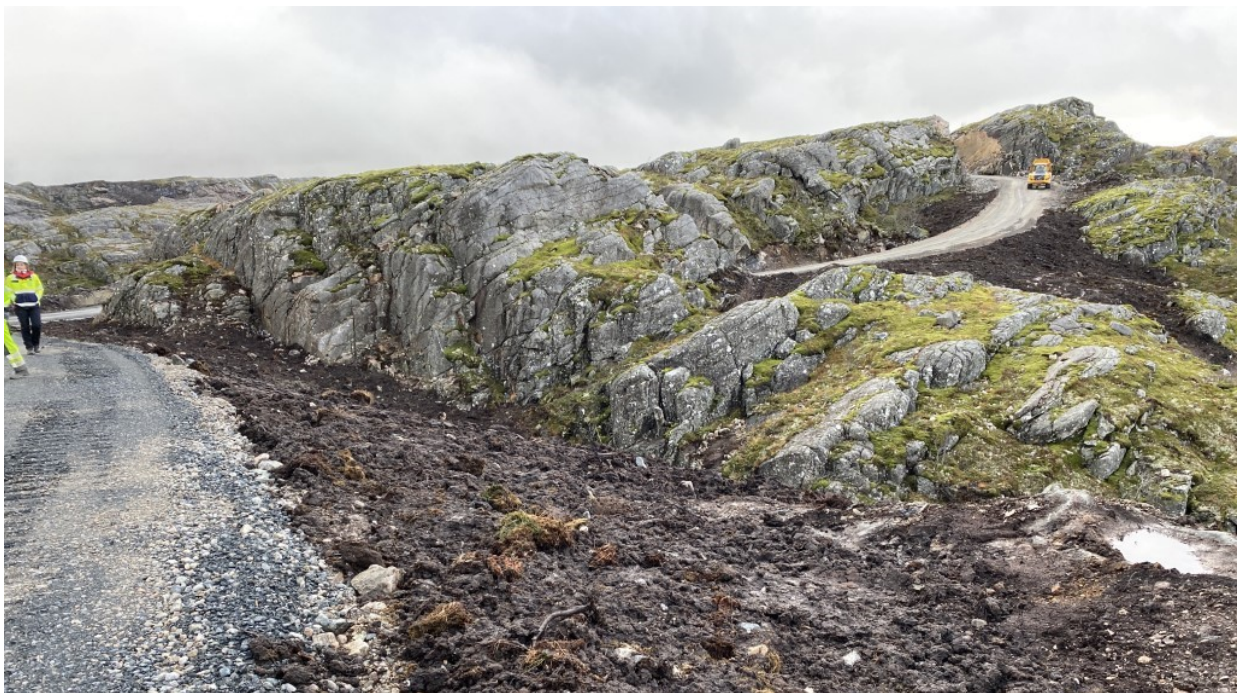
**Figur 11: BP03 sett fra D-strengen.**
