Norges  
vassdrags- og  
energidirektorat

Vår dato: 25.10.2016  
Vår ref.: 201307847-38  
Arkiv: 617  
Deres dato:  
Deres ref.:

## Statnett SF- rapport fra tilsyn ved ny 420 kV kraftledning Namsos-Åfjord og 420 kV Snilldal-Surna

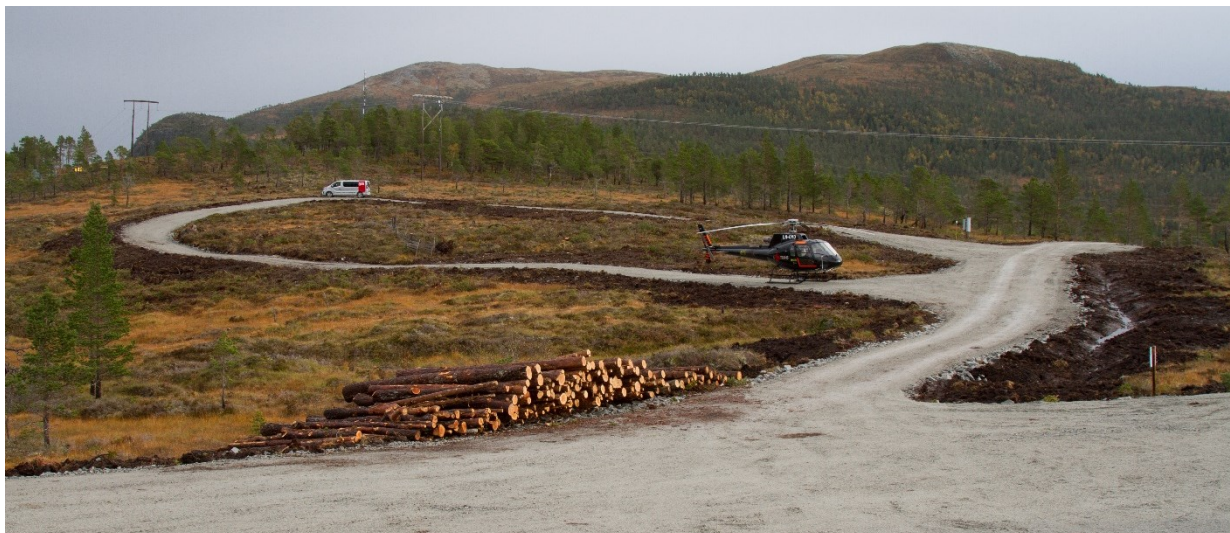
permanente anlegg. NVE kan ikke se hvorfor dette er gjort, da det både fremstår som vanskeligere å fjerne fordi nødvendige masser for istandsetting er fjernet fra stedet, samt at det er mer ressurskrevende å bygge anlegget med permanent utførelse. NVE forutsetter at Statnett bygger midlertidig anlegg på en måte som gjør de enkelt å tilbakeføre, med mindre det før anleggsstart er gitt tillatelse til at de kan bli liggende permanent. NVE forutsetter at disse midlertidige anleggene fjernes med mindre det gis tillatelse etter annet lovverk til at de blir liggende.

Baseplass B4 og B4A er etablert på en god måte ved at det ikke er opparbeidet mer terreng enn nødvendig, men istandsetting bærer preg av at anlegget er etablert som permanent. Det gjør det vanskelig å tilbakeføre.

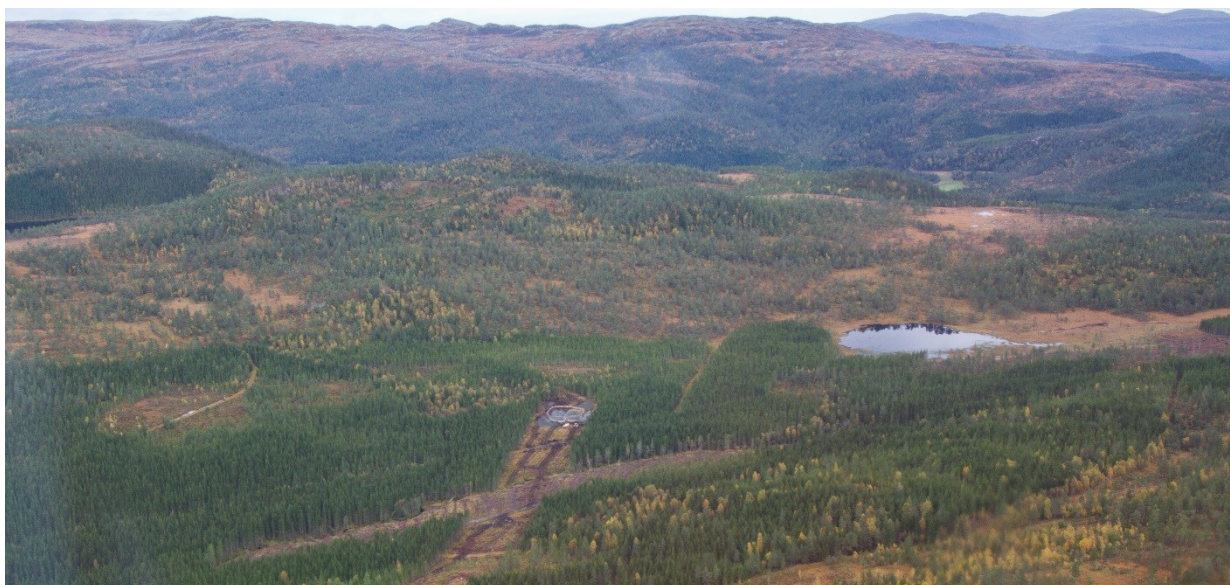
Det er etablert midlertidig hjelpeanlegg langs kraftledningstraseen og ryddet skog i deler av traséen. Det er oppstått noe kjøreskader som følge av skogryddingen som skal istandsettes før anlegget slutføres.

Område hvor Snilldal transformatorstasjon skal bygges. Kraftledningstraséen mot Surna er ryddet og første mastepunktet er gravd ut.

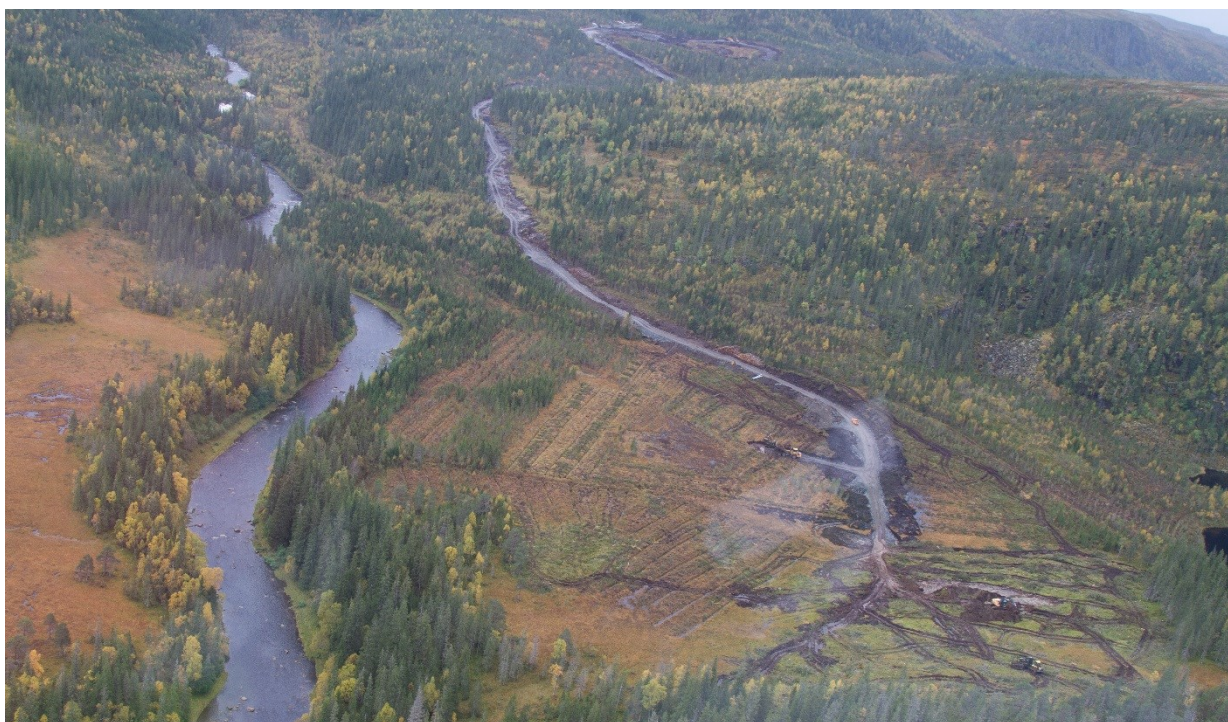
Skogrydding er utført og grunnarbeider for adkomstvei, stasjonsområdet og massedeponi er påbegynt. Arealbruken er i henhold til MTA, men etter NVEs vurdering er det brukt i overkant mye areal langs adkomstveien i forhold til hva som bør være nødvendig for å etablere denne, selv om deler av inngrepet også består av avskjærende grøft for å håndtere avrenningsvann. Unødvendig stor bredde i anleggelsen av veien kan virke negativt inn på kystgranskoglokaliteten i området. NVE forutsetter at alt berørt areal istandsettes så godt som mulig.

**Området der Hofstad transformatorstasjon skal etableres sett fra nord. Adkomstveien er i etableringsfasen. Hofstadelva til venstre i bildet.**

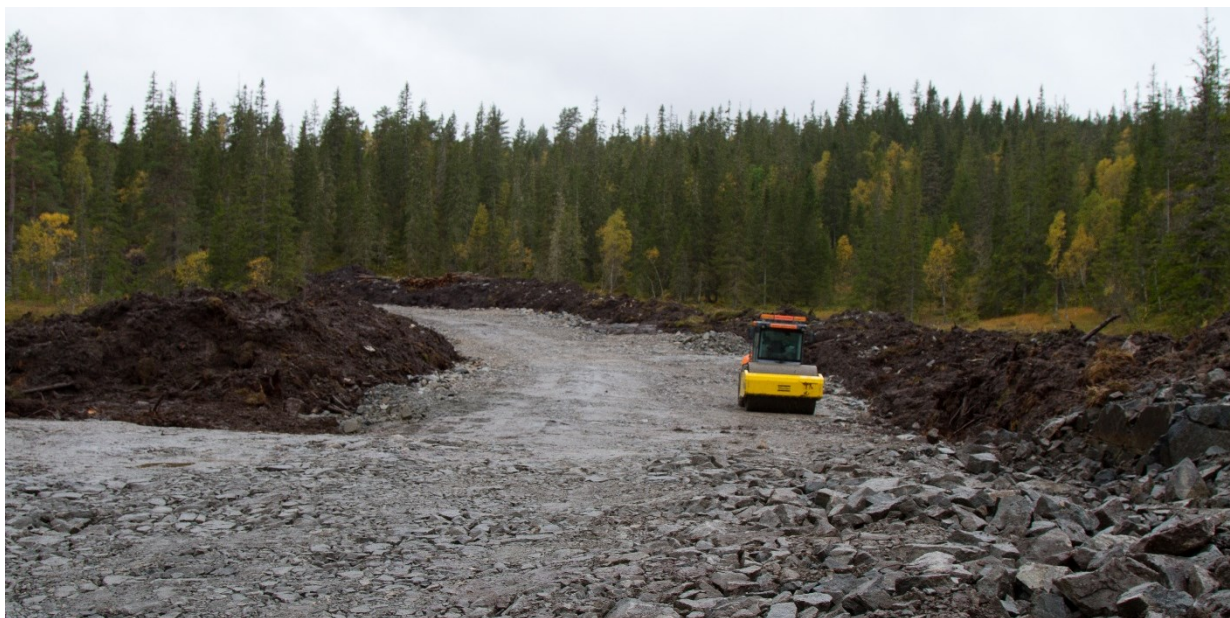
Ved øverste del av adkomstveien er det etter NVEs vurdering opparbeidet i overkant mye areal, basert på et sluttresultat med 5 meter bred adkomstvei.

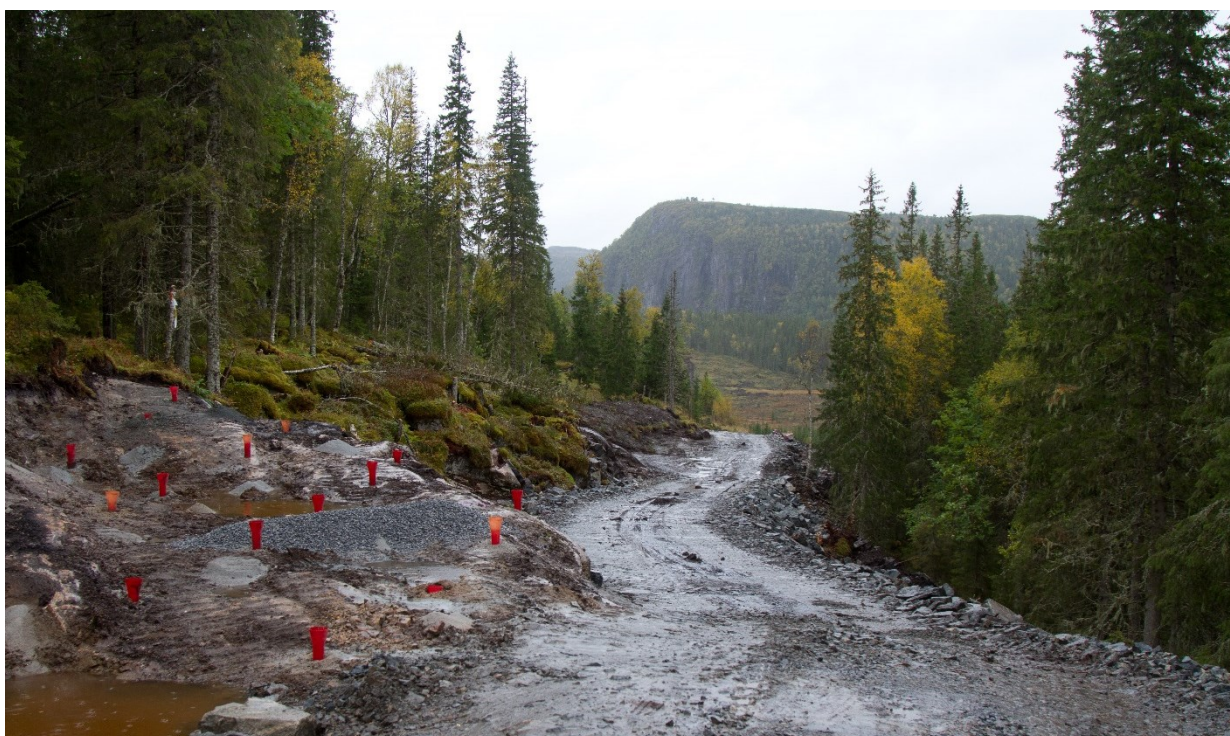
Gjennom kystgranskoglokaliteten er det spart skog inntil fyllingsfoten i henhold til MTA, mens det etter forespørsel til NVE er tillat å fjerne utsatte trær på oversiden av veien.

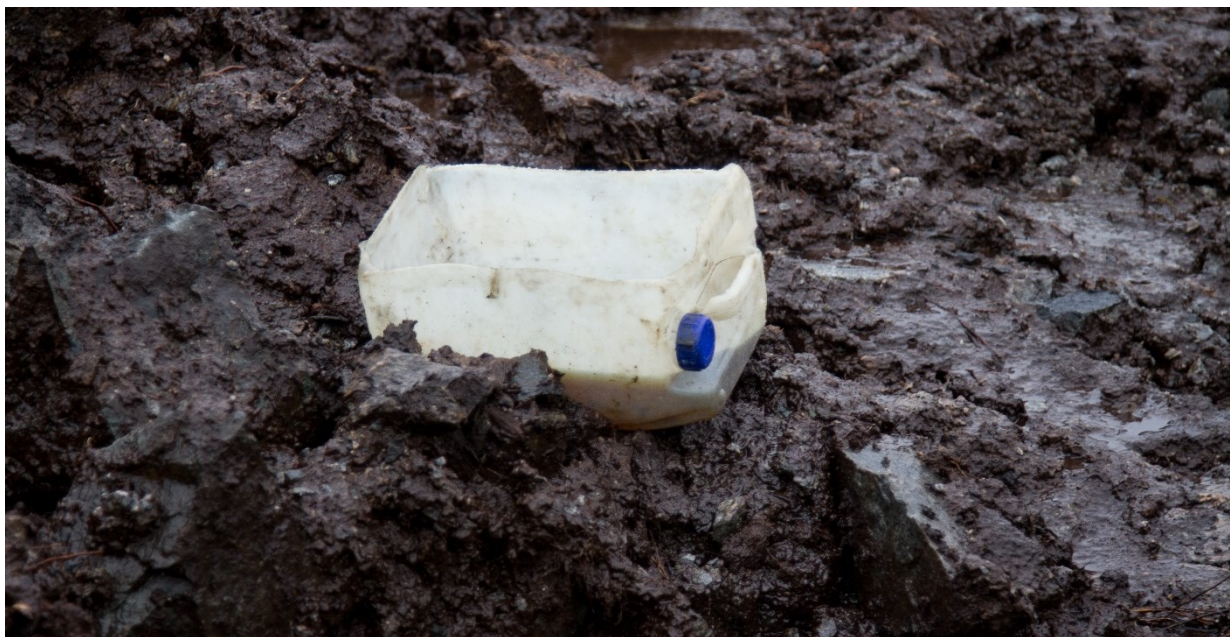
Det ble observert dårlig håndtering av oljeprodukter på anleggsområdet. NVE forutsetter at Statnett følger opp entreprenør på dette punkt.

Det var håndtering av oljeprodukter på anleggsplassen som ikke var tilfredsstillende, og rutinene for dette må bedres. Denne kannen var forlatt etter anleggs slutt mot helg i regnvær.

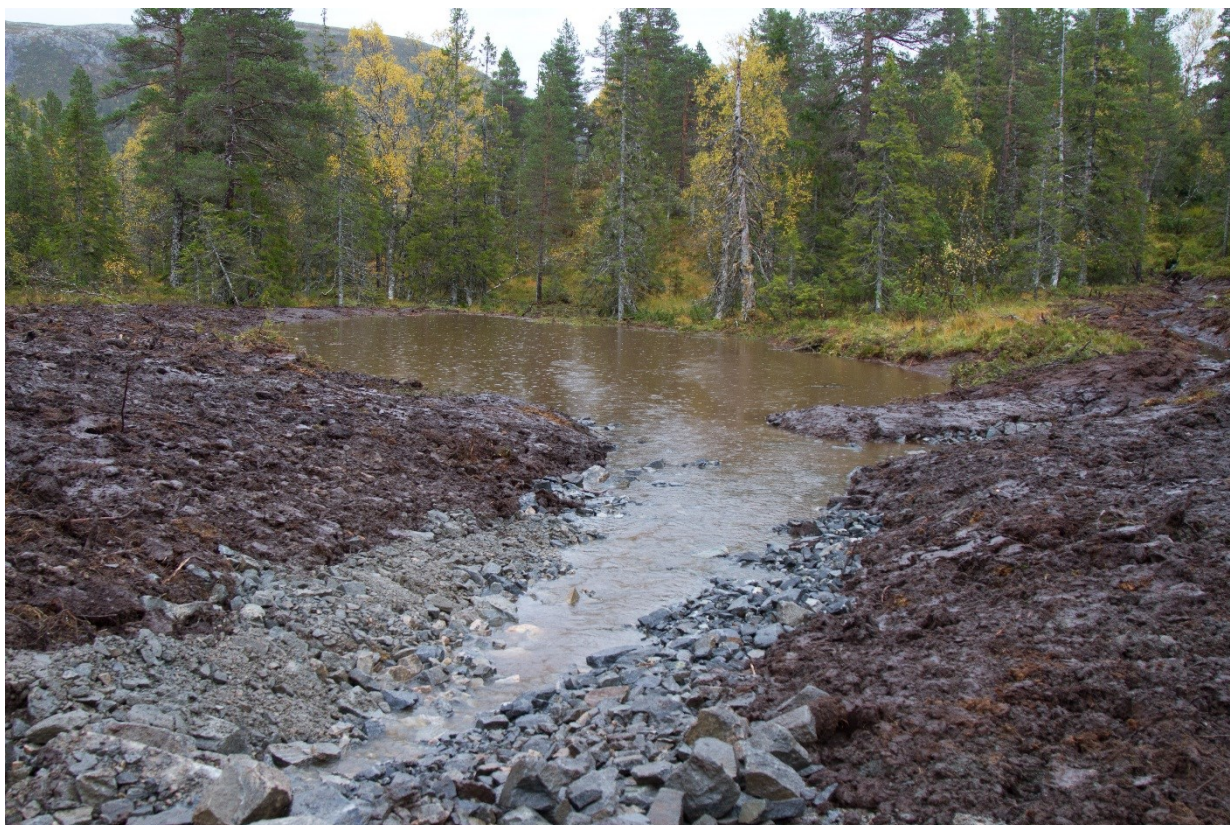
Avrenning fra anleggsområdet er i MTA-planen og av NVE ansett som en utfordring på lokaliteten. Det er lagt opp til at overvann fra anleggsområdet skal samles i sedimentasjonsbasseng for å hindre tilslamming av Hofstadelva. NVE mener det er bra at det gjøres tiltak for å hindre avrenning, men er usikre på om sedimentasjonsbassenget som er etablert er av tilstrekkelig størrelse for å sikre dette, og mener Statnett må følge opp sedimentasjonsbassengene som etableres spesielt.

Det sørligste sedimentasjonsbassenget var etablert på en god måte, men Statnett må følge opp om det har tilstrekkelig størrelse for å fungere etter hensikten. Alternativt kan det utvides østover, eller det kan anlegges med terskler som bremser vannhastigheten.

Sedimentasjonsbassengene kan med fordel deles opp med terskler for å senke gjennomstrømningshastigheten, evt. utvides. Sedimentasjonsbassengene må tømmes ved behov, og spesielt før det er fare for større mengder nedbør.

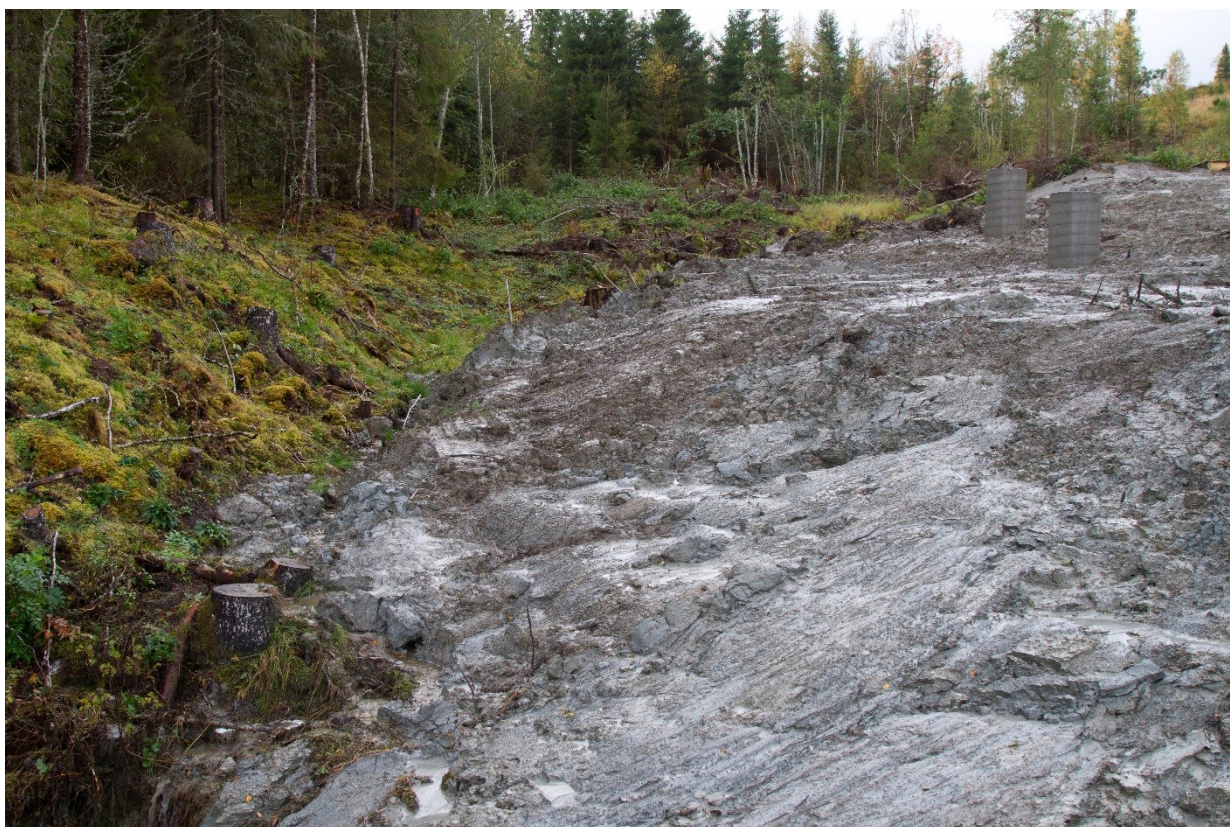
I forbindelse med massehåndtering på mastepunktet har større mengder leirmasser glidd ut, delvis ut i nærliggende bekkefar. Massene er dratt tilbake og formet, men ved større nedbørshendelser kan trolig erosjon fra bekken føre til nye utglidinger. Statnett har vært i kontakt med Skred- og vassdragsavdelingen i NVE som har anbefalt at en geotekniker ser på området. NVE ber om at det oversendes en kort plan med skisse over tiltak dersom geotekniker mener det bør gjøres utbedringer. Utglidningen har ført til at toppmasser og leirmasser har blandet seg slik at det er lite frøbank tilgjengelig for revegetering. Arealet bør derfor tilsås med egnet frøblanding i samråd med grunneier da deler av arealet har innmarkspreg.

Ved mastepunkt 16 har leirmasser glidd ut, og delvis ut i et bekkedrag. Geotekniker skal vurdere tiltak.

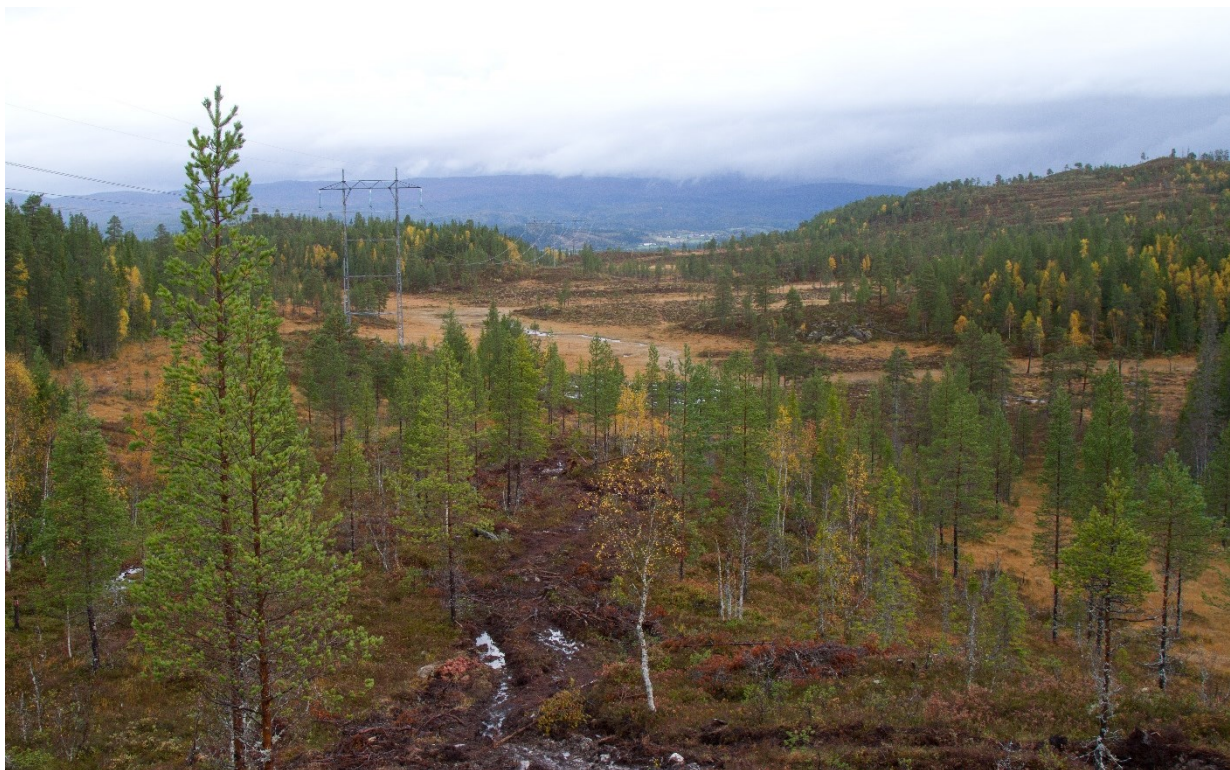
Skogryddingen er etter NVEs vurdering godt utført i området ved at det er spart vegetasjon i traséen som bryter opp landskapsinntrykket av ledningen. Det gjenstår istandsetting av kjøreskader fra skogryddingen som bevisst er avventet fra Statnetts side.

**Skogryddingen ved mastepunkt 20-23 er utført på en god måte, ved at lavt- og saktevoksende vegetasjon er spart. Dette gjør landskapsinntrykket av kraftledningstraséen mindre.**
