## HEPSØY KAI

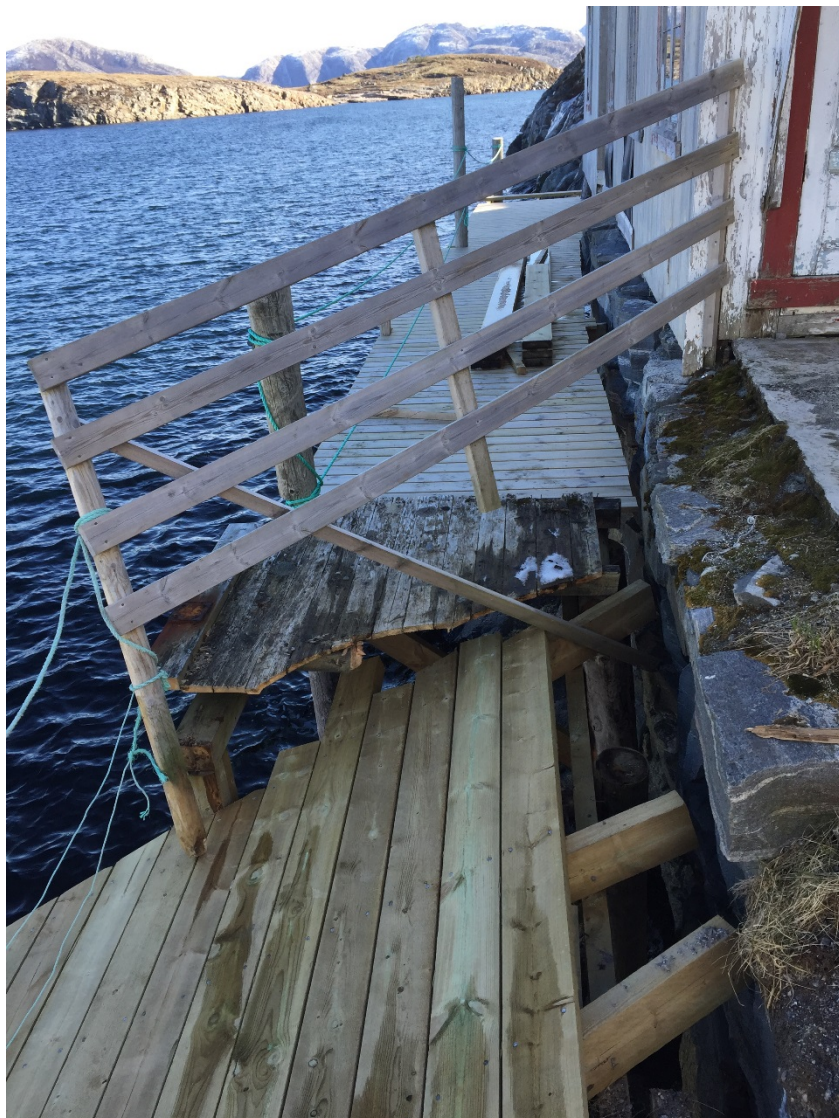
Bilde 1

### **Rekkverk og avslutning mot land**

Tiltaket er ennå ikke ferdig, og vil bli gjennomført som planlagt, jfr. tidligere oversendte skisse.

Her vil den gamle delen av kaia bli revet, og rekkverk blir satt opp, og avsluttet ved steinkant, slik at det vil bli en funksjonell avslutning.

Skråplanet påføres lekter midt etter slik at det blir bedre feste når man går opp og ned skråplanet.

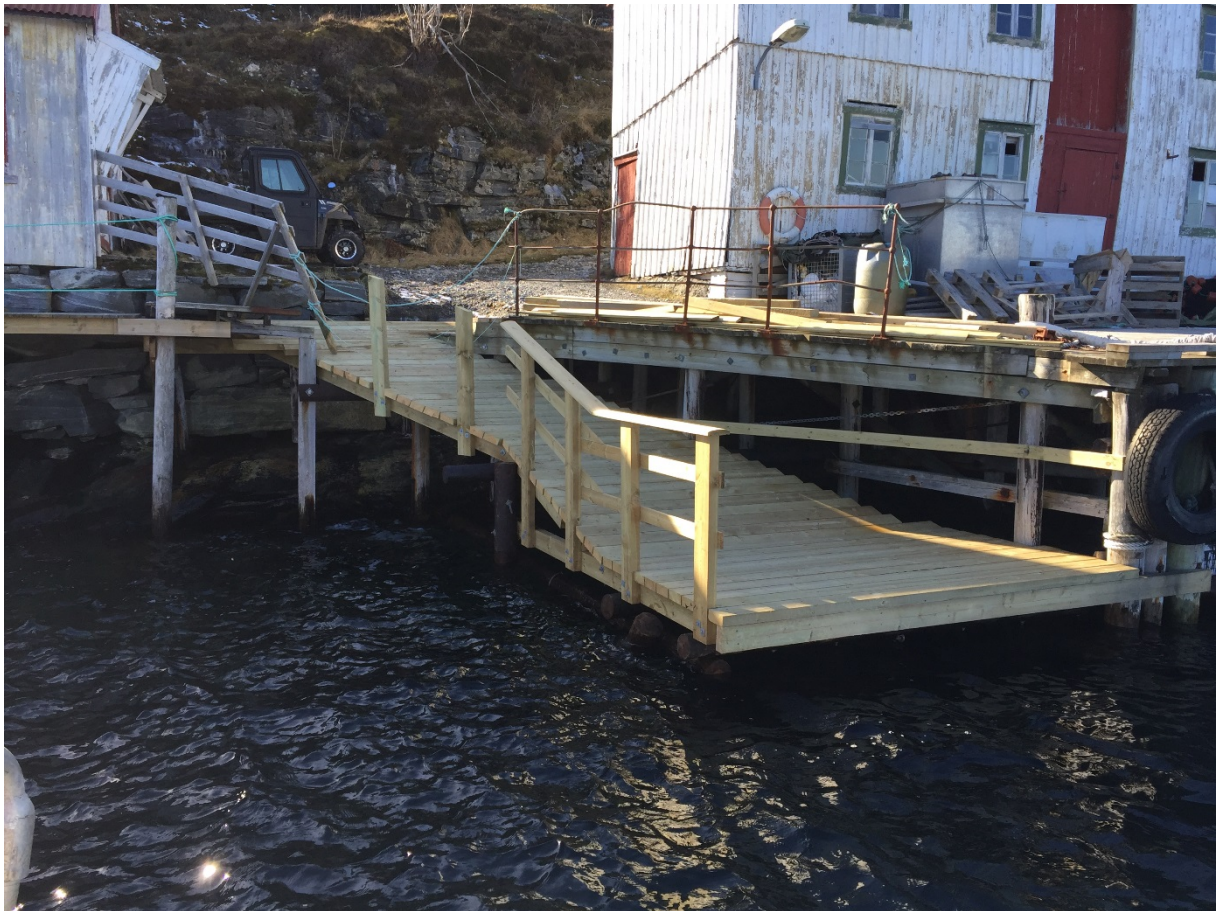
Bilde 2

### Skråplan

Skråplanet er utført som planlagt. Dette er forankret både i eksisterende kai samt boltet fast i fjellet. Det påpekes at eksisterende kai er redusert, og at dette ikke aksepteres. For å få koblet skråplanet på en grei måte til eksisterende kai, var det ingen annen mulighet enn denne løsningen. Vi kan ikke se at dette forringer eksisterende kai på noen måte. Verre er det med all sand som ligger på kaidekke i bakkant av kaia.

Stigningen er omtrent lik her som ved alle andre skråplan der det er båtanløp for Osenfjord.

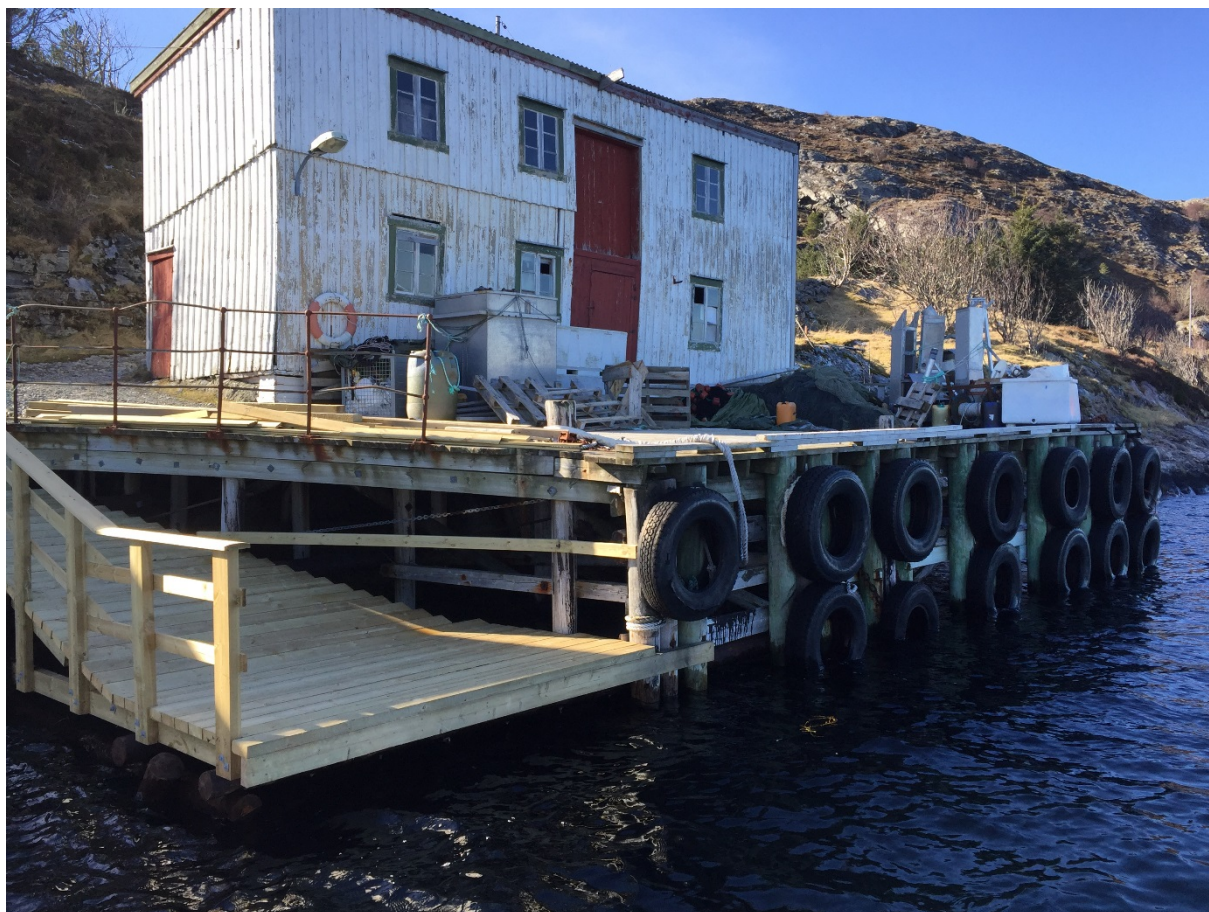
Bilde 3

**Front hovedkai.**

Kommunen har tidligere sagt at eksisterende front skulle skiftes ut, og erstattes med bruk av plank som settes opp vertikalt.

Dette vil vi ikke gjennomføre i denne omgang.

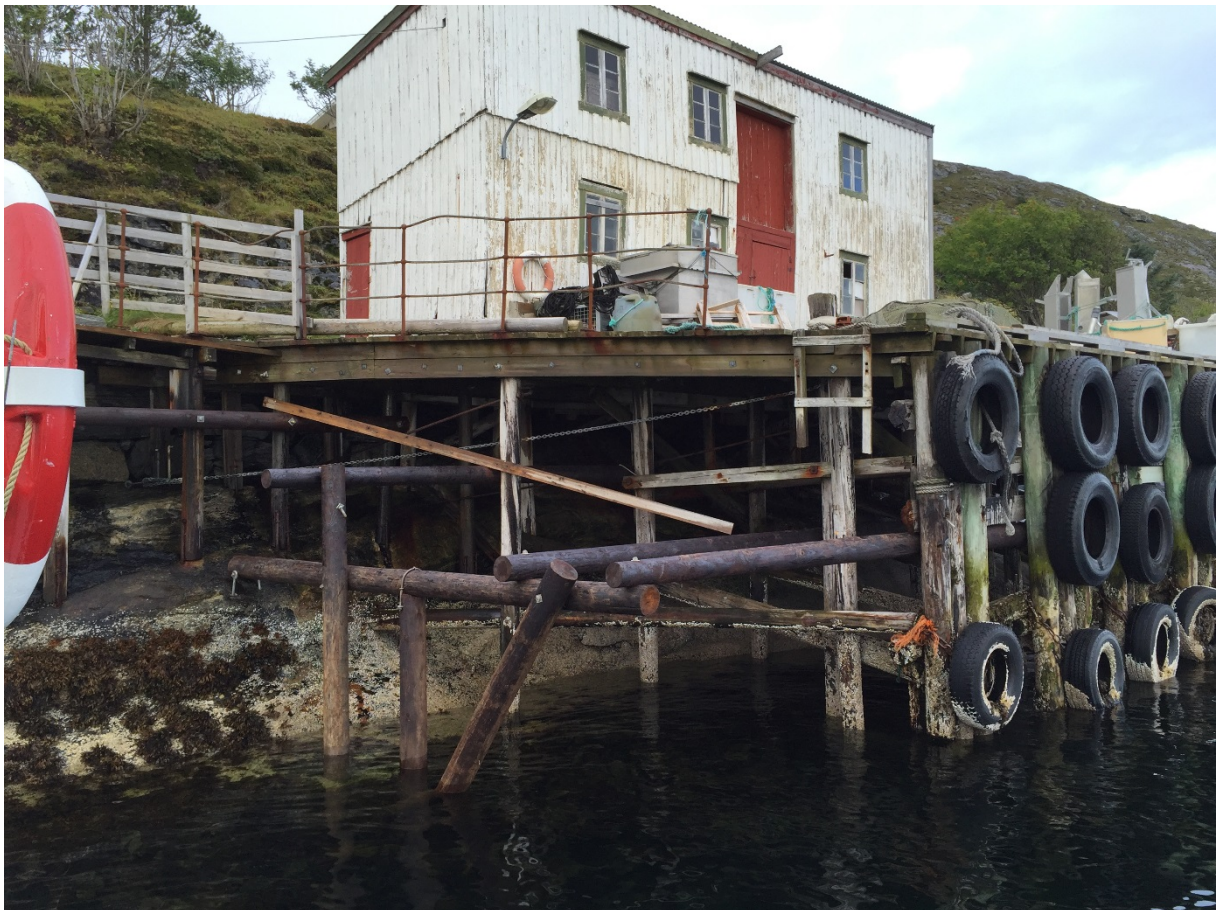
Bilde 4

### Hjørnestolper

Som det fremgår av bildet og nevnt ved ett av de andre bildene, er skråplan godt forankret i fjellet samt eksisterende kai, samt eksisterende kai avstivet med horisontale stolper, og nye bolter satt inn der de var opprustet.

Det er tidligere sagt at hjørnestolpe skulle skiftes. Hvis dette skal gjøres er det behov for en større kran for å få gjort jobben. Sør-hjørne består av 3 stolper hvor disse henger i lag. Kaia er lavere på det søndre hjørnet, men det ingen ting som tyder på at den er svekket på dette hjørnet, som gjør det nødvendig å foreta utskifting av disse stolpene. Hele kaia er nå så pass avstivet at det ikke utgjør noe på sikkerheten ved kaia.
