Norges  
vassdrags- og  
energidirektorat

## Statnett SF - rapport fra inspeksjon 11.10.2017 - 420 kV Namsos - Storheia

## Bilder befaring 420 kV Namsos – Storheia 11.10.2017

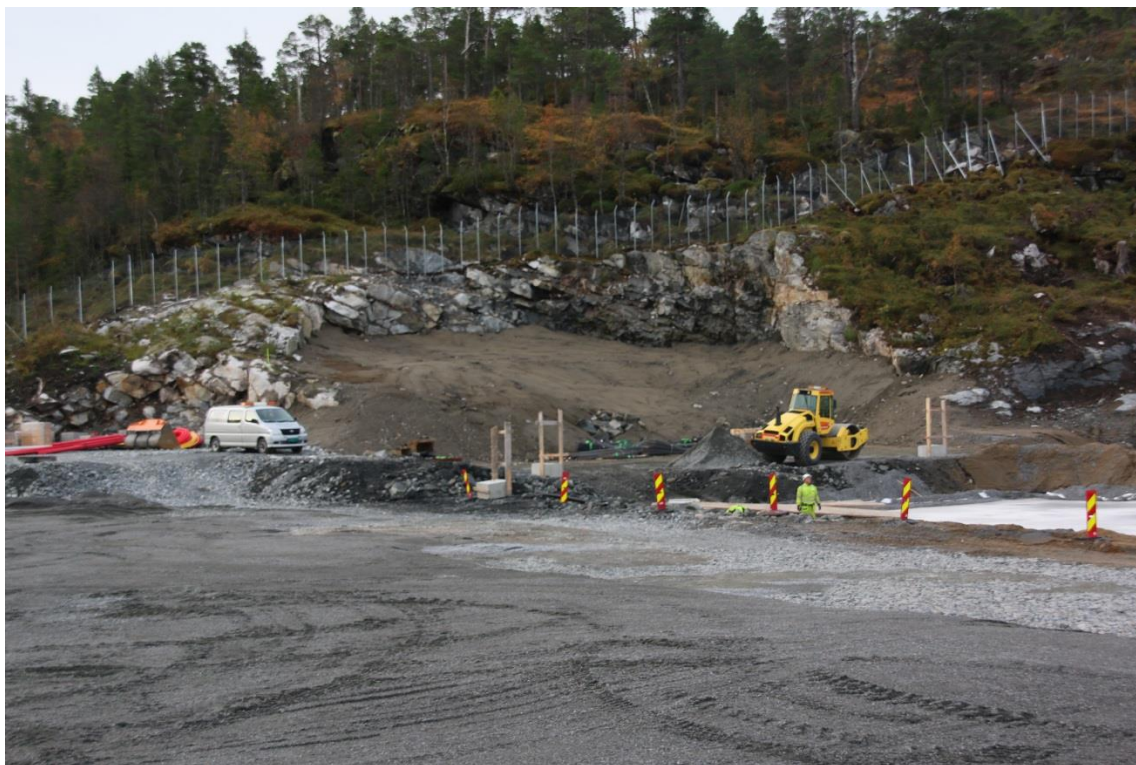
| | | <ul style="list-style-type: none"> <li>Drenasjespor i siltige masser bør formes og steinsettes for å unngå videre erosjon. Generelt er det behov for tilførsel av noe vekstmasser på erosjonsutsatte arealer for å sikre revegetering i tråd med vedtatt plan.</li> <li>Innfylling av vrakmasser i steinbruddet er ferdig (bilde 1) og massene har fått en variert uregelmessig form tilpasset omgivelsene. Det istandsatte arealet bør dekkles med vekstmasser for å unngå erosjon og for å sikre revegetering i tråd med vedtatt plan.</li> </ul> |

**Bilde 1:** Åfjord sentralnettstasjon. Innfylling med vrakmasser i tidligere steinbrudd er ferdig. De istandsatte arealene bør dekkles med vekstmasser for å sikre revegetering og motvirke erosjon.

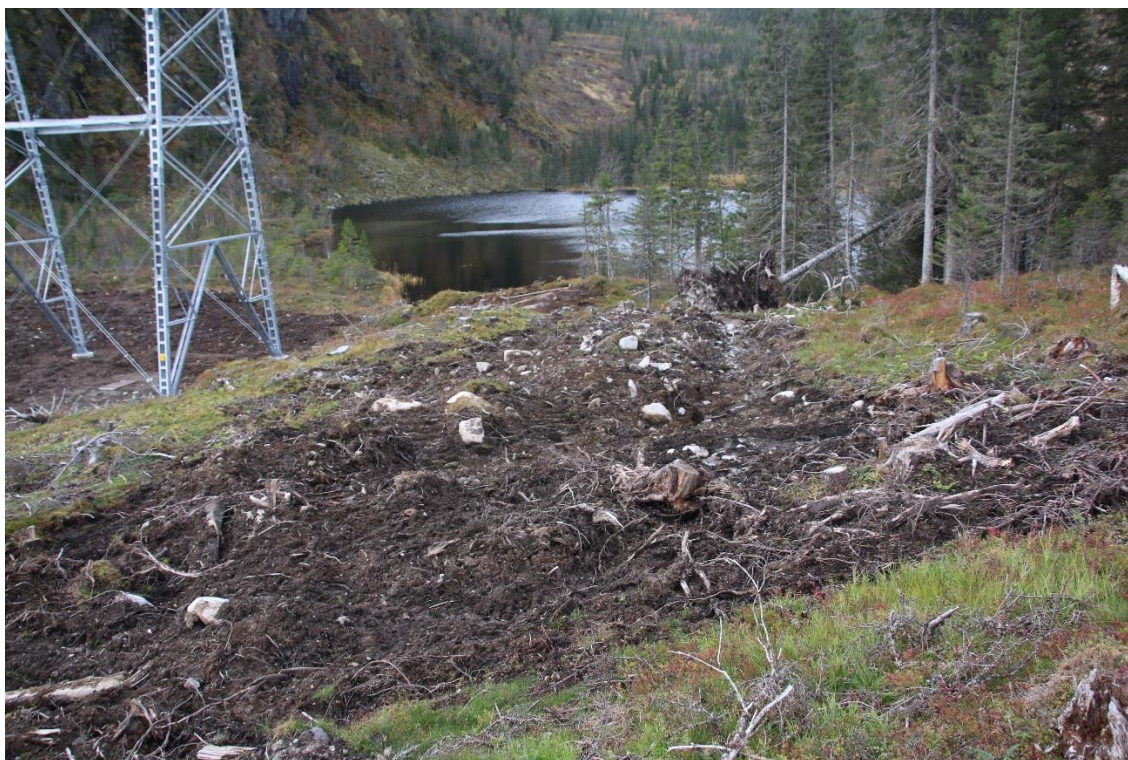
| Hofstad transformatorstasjon | Ikke ferdig | <ul style="list-style-type: none"> <li>Ved bygging av FM1 (Hofstad – Åfjord) og B80 er det gjort midlertidige terrenginngrep for å avlede overflatevann (bilde 2). Midlertidige terrenginngrep må istandsettes på tilsvarende måte som arealene omkring FM1.</li> <li>Etablert sedimentasjonsbasseng (bilde 3) bør reduseres og terrenget istandsettes.</li> <li>Permanent massedeponi ved Fv 715 er ikke endelig istandsatt. Det må utarbeides en plan for utforming av dette deponiet.</li> </ul> |

**Bilde 2:** Hofstad transformatorstasjon. Terrenginngrep omkring avledningsgrøft må istandsettes.

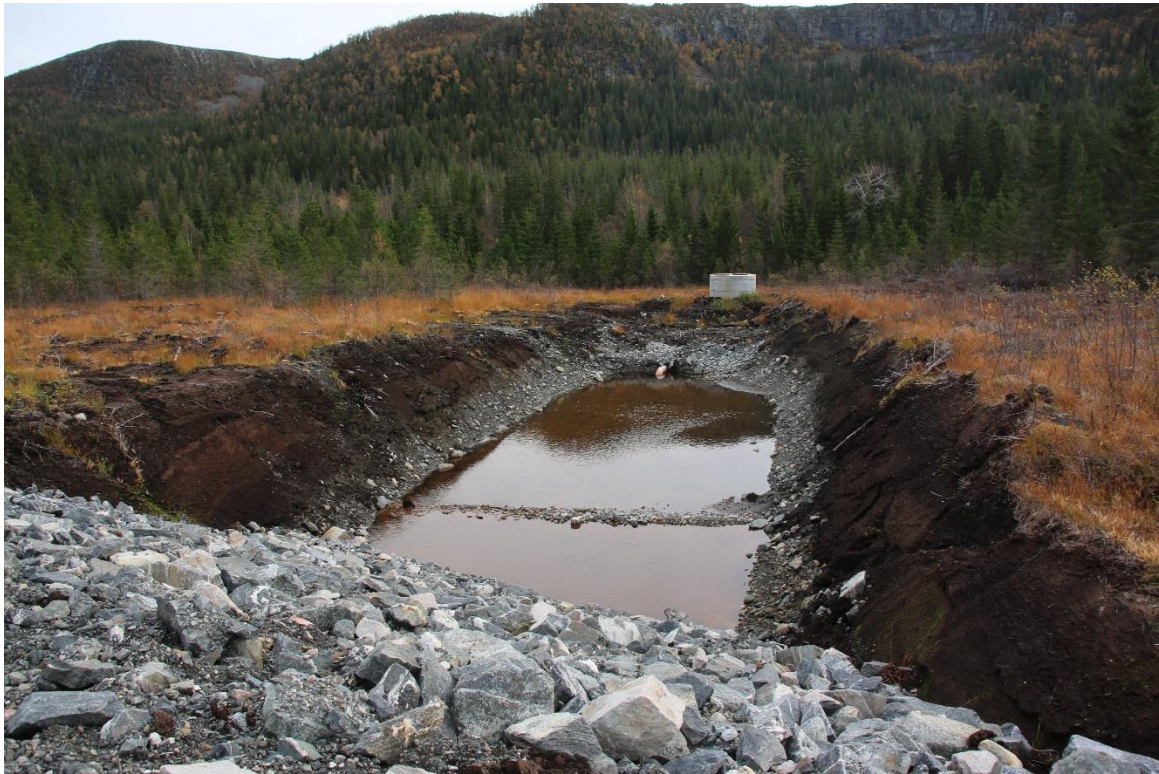
**Bilde 3:** Hofstad transformatorstasjon. Omfanget av sedimentasjonsbassenget bør reduseres og terrenget istandsettes og tilrettelegges for naturlig revegetering

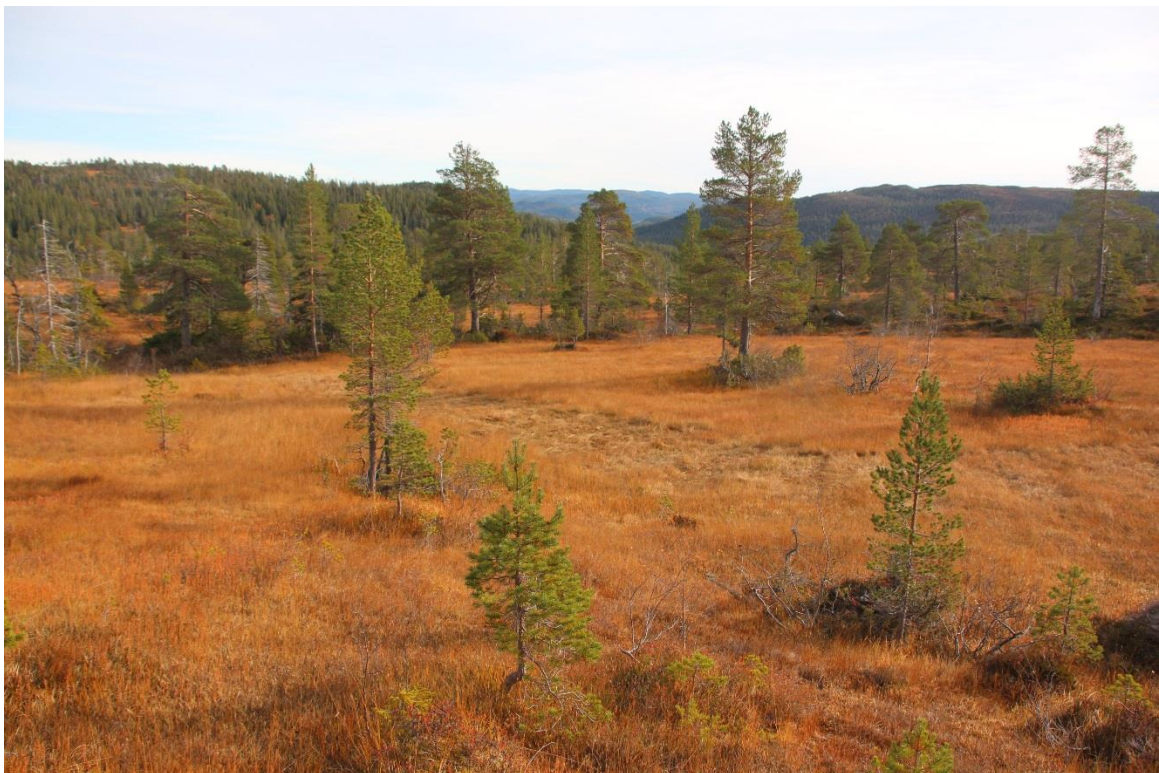
**Bilde 4:** MP 134. Omfanget av kjørespor i klausuleringsbeltet var mindre enn forventet. Eksempelvis har bruk av stokkmatter bidratt til å begrense kjøreskader etter gravemaskin på barmark.

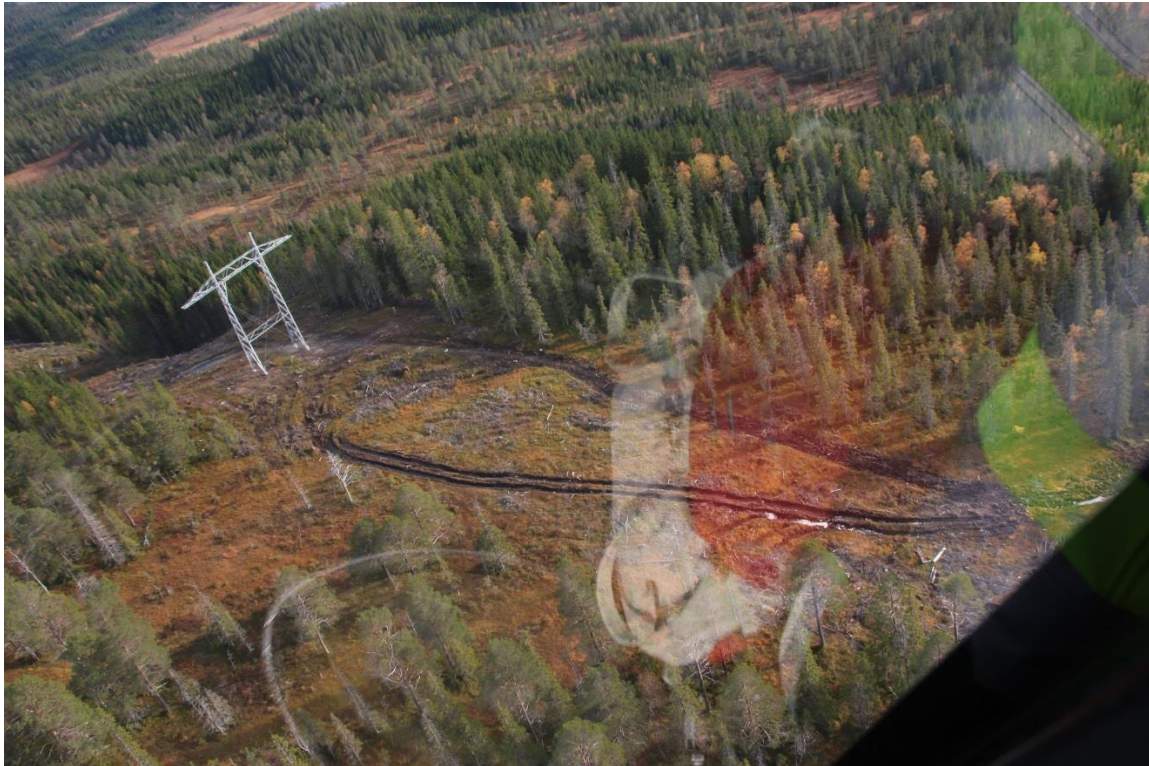
**Bilde 5:** MP 118(?) Eksempel på kjøreskade etter hogst i Namdalseid kommune. Kjøreskader med større dybde enn 30 cm og lengde over 10 m skal istandsettes.

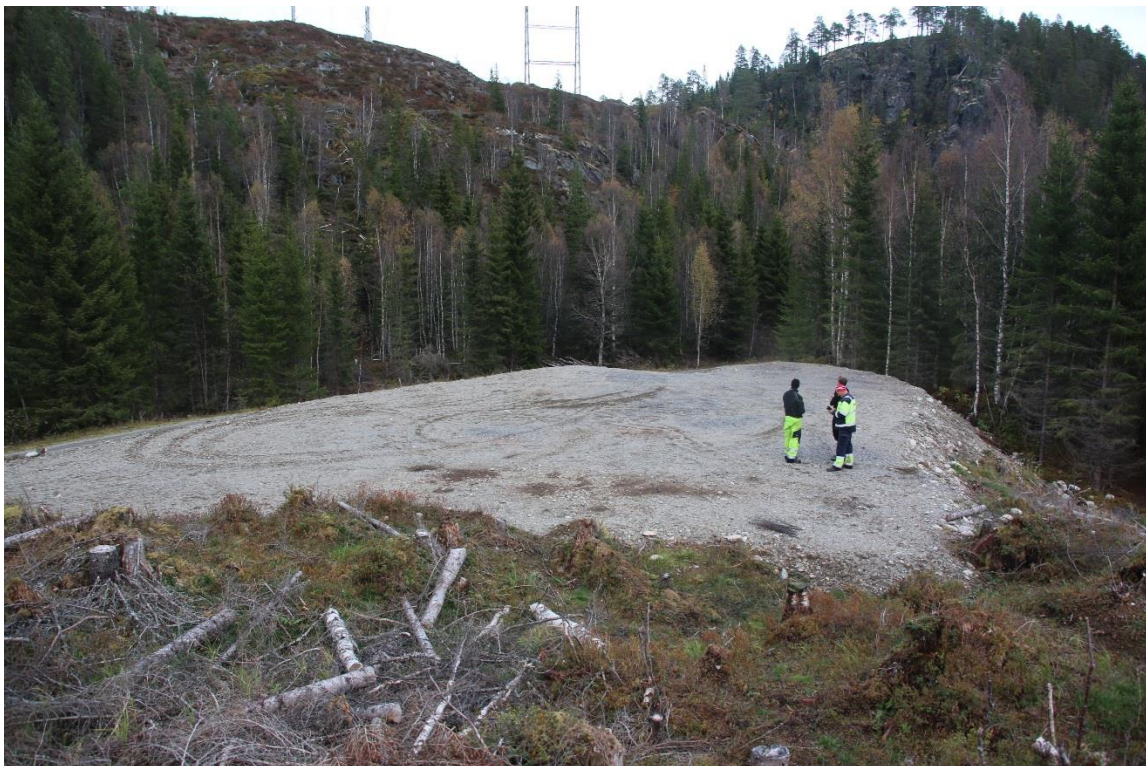
**Bilde 6:** B34. Alle baseplasser vurderes som midlertidige hjelpeanlegg som skal fjernes. Arealene istandsettes og tilrettelegges for naturlig revegetering etter at anlegget er ferdig bygget.

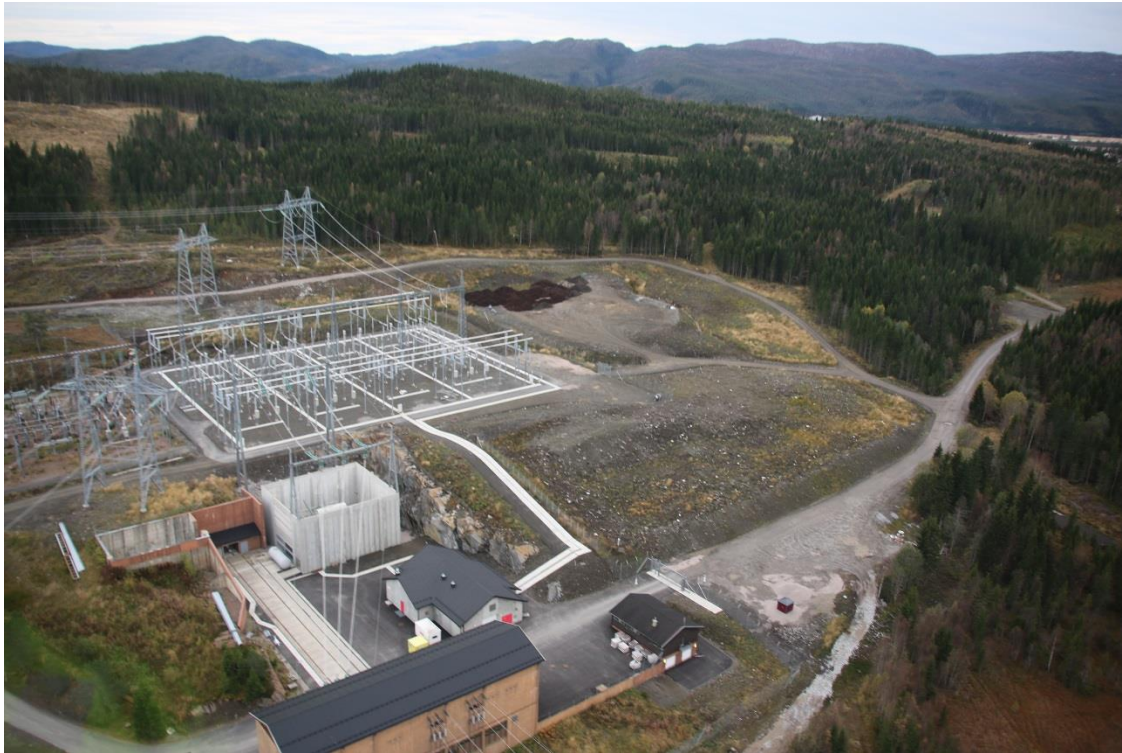
| | | <ul style="list-style-type: none"><li>• Baseplass B2 fjernes, underliggende terrenget formes dvs unngå store horisontale flater og påføres vekstmasser (bilde 7).</li><li>• Ved baseplass B3 skal stein i skråning mot nord fjernes/dekkes med vekstmasser (se bilde 8).</li></ul> |

**Bilde 7:** Namsos transformatorstasjon. Baseplass B2 istandsettes og tilrettelegges for naturlig revegetering etter at anlegget er ferdig bygget. Vegskjæringen mellom de to siste mastene istandsettes.

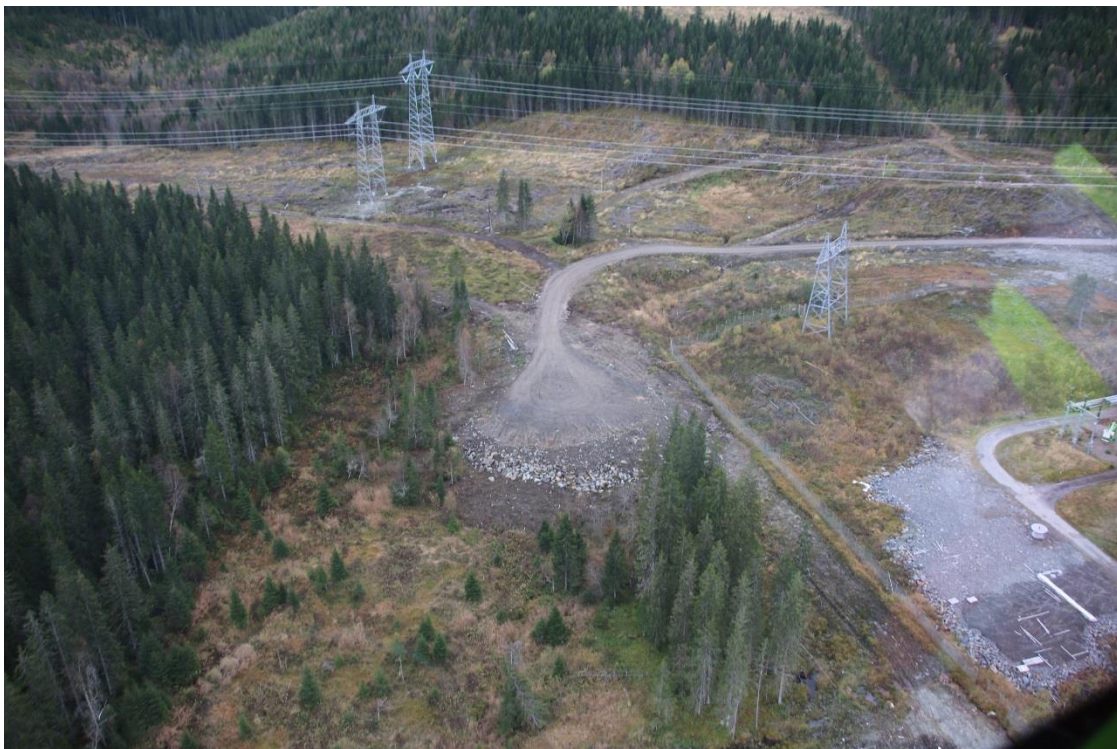
**Bilde 8:** Namsos transformatorstasjon. Baseplass B3/snuplass. Stein i fylling mot nord fjernes.
