### Miljøtekniske grunnundersøkelser og tiltaksplan – søppelfylling ved Fuglmoen, Osen kommune

Prosjekt: Fv. 715 Fuglmoen, SVV - RIM

Dokumentnummer: 55643001-RIM-R01

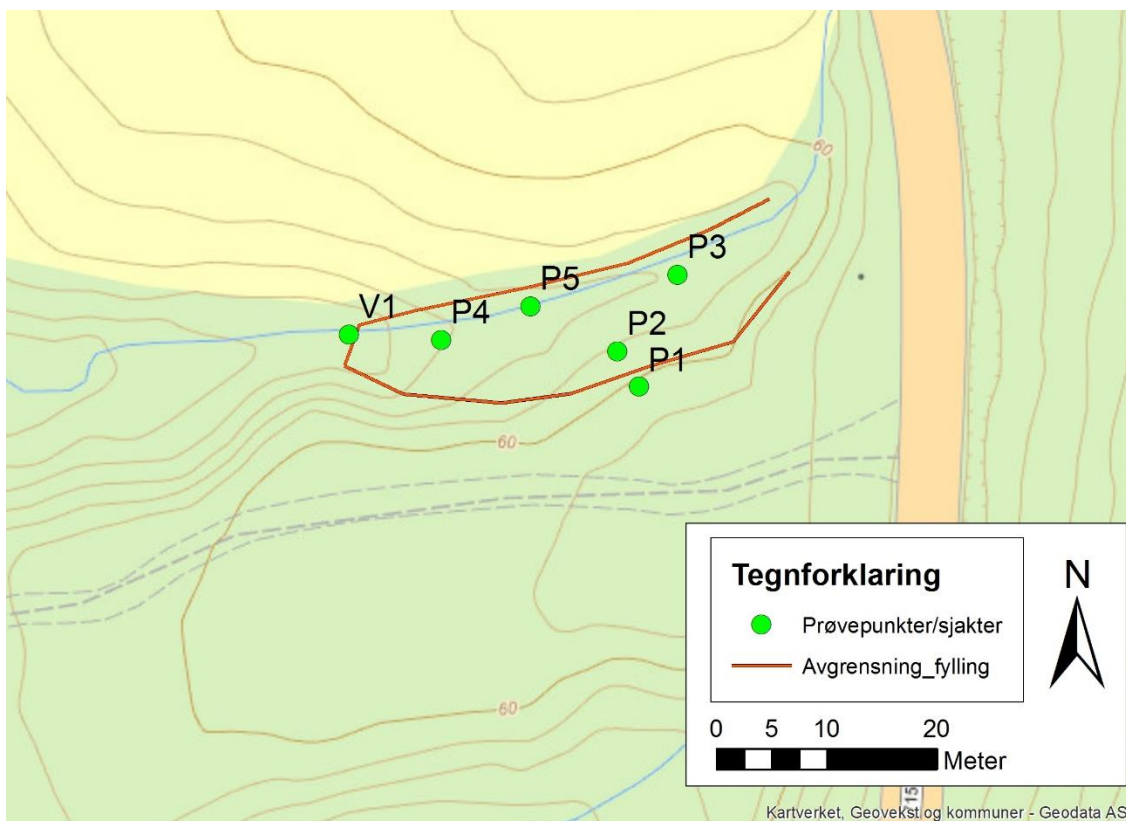
Figur 2.1 Figuren viser omtrentlig avgrensning av fyllinga ved Fuglmoen med angitte prøvetakingspunkter/sjakter. V angir vannprøve, mens P viser sjakter. Det ble prøvetatt i sjaktene P2-P5.

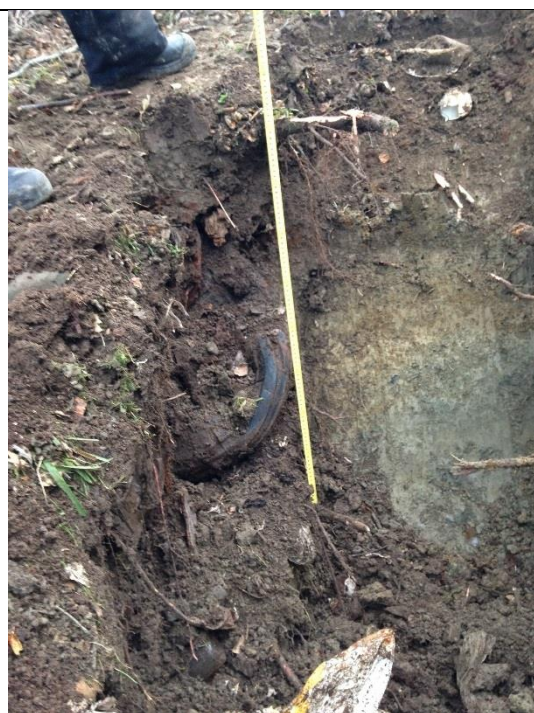
| Punkt | Dyp (m) | Type masse | Søppel | Prøvedyp (m) | Prøve-nummer |
|---|---|---|---|---|---|
| P2 | 0-0,7 | Jord | Plast, bildekk, jernskrap, spraybokser, glass m.m. | 0-0,7 | P2-1 |
| | 0,7-0,9 | Leire og silt | Ikke søppel | 0,7-0,9 | P2-2 |

Figur 2.2 Bildet viser prøvesjakt P2. Søppel ble funnet i det øverste jordlaget, men ikke når man kom ned i silt/leire.

Det er påvist forurensning i massene i tre av seks prøver, som vist i tabell 5.1. Sink er påvist i tilstandsklasse 3 i punkt P2 i sjiktet 0-0,7 m og tilstandsklasse 2 i punktene P3 (1-1,4 m) og P5 (0-1 m). I punkt P2 i sjiktet 0-0,7 m, er det i tillegg påvist PAH i tilstandsklasse 2 (sum PAH og benzo(a)pyren). I punkt P5 (sjiktet 0-0,6 m) er det i tillegg til sink påvist bly i tilstandsklasse 3 og PCB i tilstandsklasse 2, mens det i punkt P3 i sjiktet 1-1,4 m er påvist bly i et nivå som tilsvarer farlig avfall. I de resterende prøvene er det påvist rene masser.

I punkt P2 er de silt og leirholdige massene under fyllinga prøvetatt. Disse massene er rene.

I henhold til den fremtidige arealbruken av området, kan de forurensede massene i punktene P2 og P5 bli liggende. I P5 er det påvist vann på 0,6 m dyp. Vannet stammer fra bekken og vil kunne føre med seg forurensning ut av fyllinga. Vegvesenet planlegger å legge bekken i rør. Dette er nærmere omtalt i tiltaksplanen i kapittel 6.3.

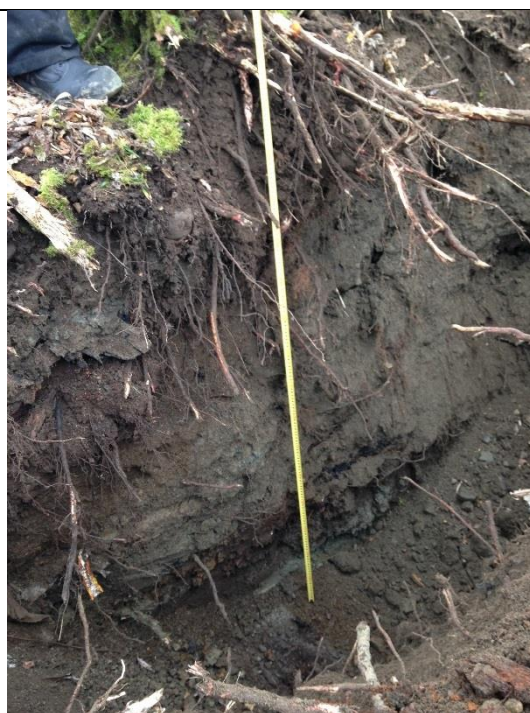
| Punkt | Dyp (m) | Type masse | Søppel | Prøvedyp (m) | Prøve-nummer |
|---|---|---|---|---|---|
| P3 | 0-0,3 | Jord | Ikke søppel | 0-1 | P3-1 |
| | 0,3-1 | Sand og silt | Mopeddeler, plast, betong, skrapmetall, asfaltapp med plast, m.m. | | |
| | 1-1,4 | Mørkt lag | Ikke synlig søppel | 1-1,4 | P3-2 |

Figur 2.3 Bildet viser prøvesjakt P3 fra 0 til 1,4 m. Søppel ble påvist ned til ca. 1 m. Det mørke laget fra 1-1,4 m innehold ikke synlig søppel

Det farlige avfallet i punkt P3 er avgrenset til et mørkt lag i sjiktet 1-1,4 m dyp. Det ble ikke påvist synlig avfall i sjiktet. Under de forurensede massene er det påvist fuktig leire. Fuktig leire er svært tett og vil hindre forurensningen i å spre seg i dypet. Basert på analyseresultatene fra de stedegne siltholdige sandmassene i punkt P2, antas det at forurensningen befinner seg i de jordholdige fyllmassene.

I øvre del av fyllinga er det påvist bly tilsvarende farlig avfall. Det ser derimot ikke ut til at det lekker bly ut av fyllinga. Det ser derfor ikke ut til å være problematisk å la forurensningen bli liggende der den er.

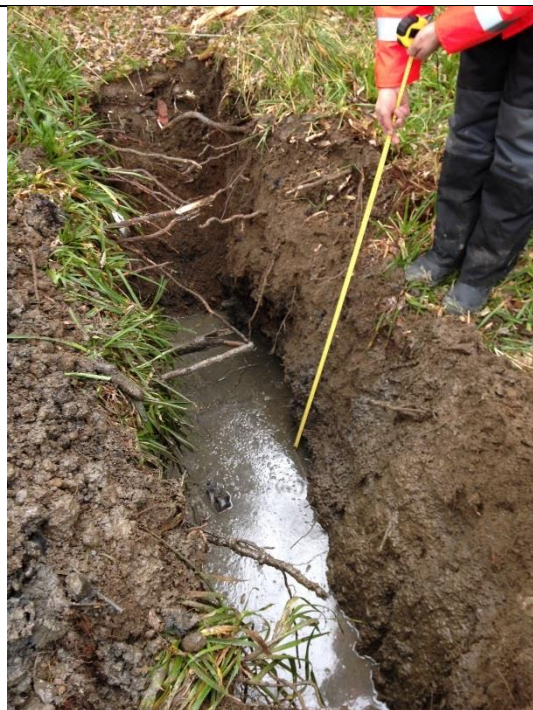
| Punkt | Dyp (m) | Type masse | Søppel | Prøvedyp (m) | Prøve-nummer |
|---|---|---|---|---|---|
| P4 | 0-0,9 | Jord | Lite søppel. | 0-0,9 | P4-1 |

*Figur 2.4 Bildet viser prøvesjakt P4. Lite søppel. Vann fra 0,9 m dyp.*

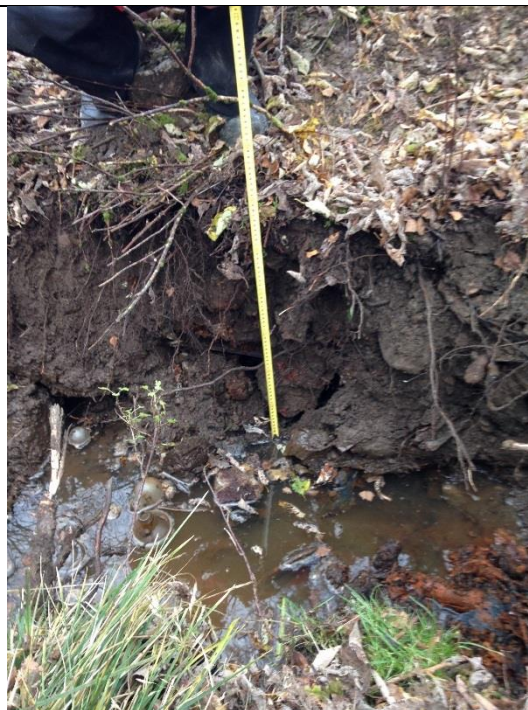
| Punkt | Dyp (m) | Type masse | Søppel | Prøvedyp (m) | Prøve-nummer |
|---|---|---|---|---|---|
| P5 | 0-0,6 | Jord | Søplesekk ble gravd frem. Lyspærer, glassflasker, jernskrap, treverk, teglstein m.m. | 0-0,6 | P5-1 |

*Figur 2.5 Bildet viser prøvesjakt P5. Vann fra 0,6 m dyp. Punktet ligger omtrent midt i opprinnelig bekkeløp.*

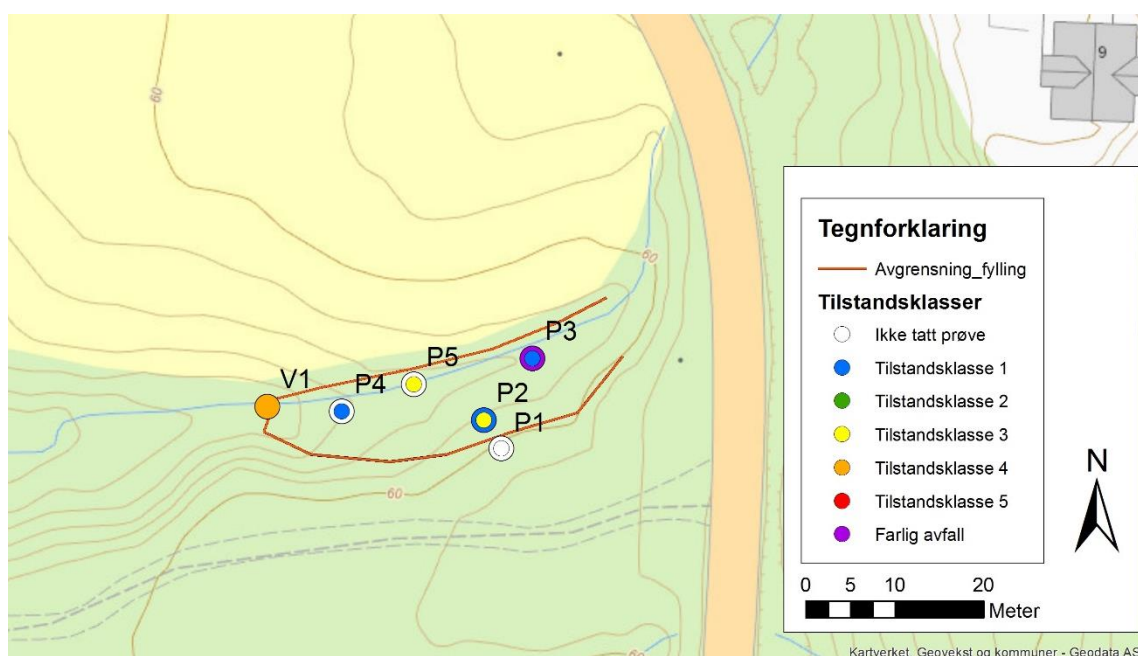
Det er påvist forurensning i tre punkter (P2, P3 og P5). I P2 og P5 er det kun påvist masser i tilstandsklasse 3, mens i P3 er det påvist farlig avfall i et mørkt sjikt fra 1-1,4 m dyp. Påvist forurensning er kun bly (farlig avfall) og sink (tilstandsklasse 2). Massene over dette sjiktet er rene.

Figur 5.1 Figuren viser høyeste påviste forurensning i hvert prøvepunkt. For jordprøvene merket P, viser liten sirkel det øvre sjiktet angitt i tabell 5.1, mens den store sirkelen viser massene under. V1 viser forurensning i sigevannet basert på filtrert prøve for metallene. Prøvepunktene er fargelagt med høyeste tilstandsklasse påvist iht. Miljødirektoratets veiledere TA-2553/2009 (jord) og M-608 (vann).
