Viser til møte tidligere i sommer, den 17 august.  
Her ble det nevnt manglende ventilmotor for regulering av radiatorvarme på rom 116, arbeidsrom for lærere.  
Ny ventilmotor er etter dette levert, montert og tilkoblet.  
Sist fredag ble ny undersentral i fyrrom klargjort for tilsvarende romkontroll funksjon på rom 116 som de andre rommene på bygget.  
Det viser seg imidlertid at tilkoblet ventilmotor på rom 116 kortsletter regulert utgang på undersentral, sannsynligvis forårsaket av feil på opprinnelig kabling.  
Det gjøres derfor ekstra oppmerksom på at eksisterende kabling er gjenbrukt og tilkoblet av elektriker.  
Det er mulig at det er feil på kabling/tilkobling som har medført at ventilmotor tidligere har blitt fjernet.  
Jeg anbefaler derfor at det trekkes ny signalkabel fra tavle og ut til ny ventilmotor. Det er flere grunner til at dette anbefales.

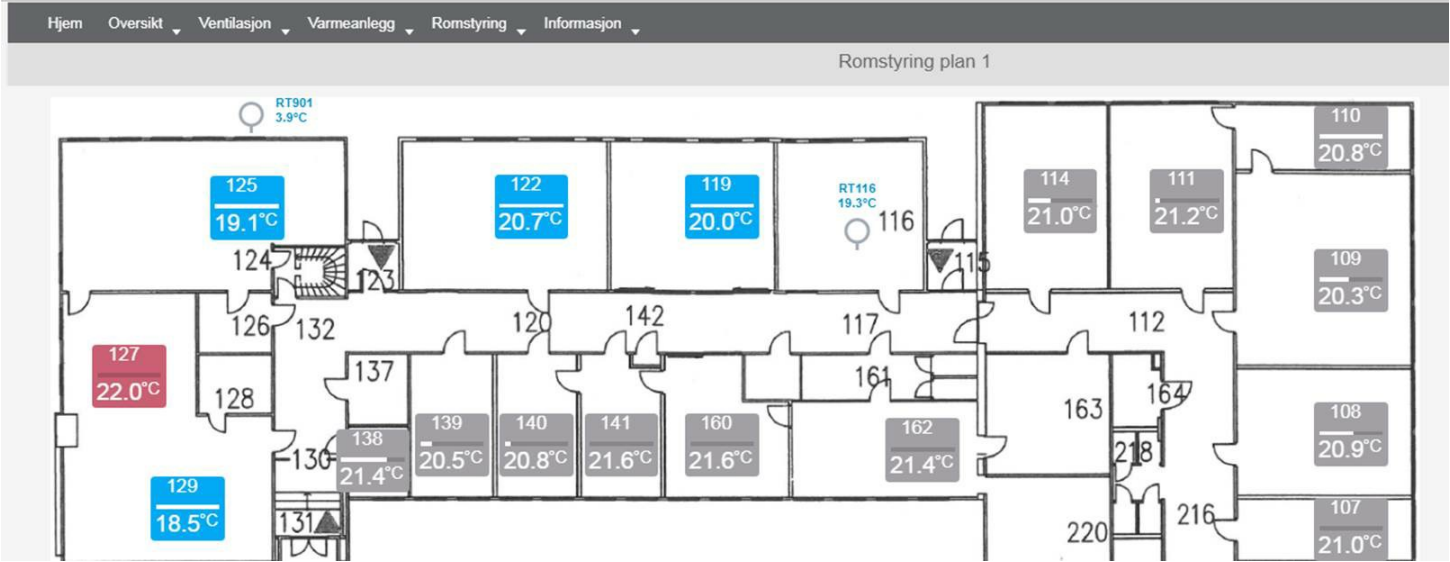
- Eksisterende kabling er utført med mangeleder PTS kabel med for lite tverrsnitt ut til komponenter.
- Dette medfører et lite oversiktlig anlegg for feilsøking, samt betydelig spenningsfall ut til komponent.
- Spenningsfall reduserer også levetiden til komponenter.

Ny og innsatt ventilmotor for rom 116 ble pga ovenstående problemer frakoblet igjen i tavlen.  
Elektriker er orientert om årsak til problemet, og forslag til utbedring.
