Fra: Bratberg Ronald[Ronald.Bratberg@osen.kommune.no] Dato: 08.02.2019 11:26:43 Til: Postmottak Osen kommune Tittel: VS: Varmesentral Strand skole  
sak 2017/459

**Emne:** Varmesentral Strand skole

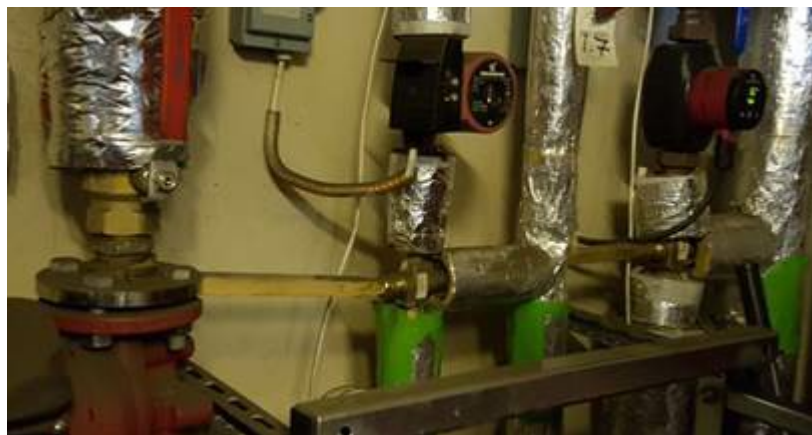
For at anlegget skulle gå lengst mulig med energi fra fliskjele var shuntventiler til radiatorкурser tvangsåpnet, se bilde.

Og vinduer åpne i klasserom.

Samt at det er monter motorer på ventiler som manglet disse, se bilde over.

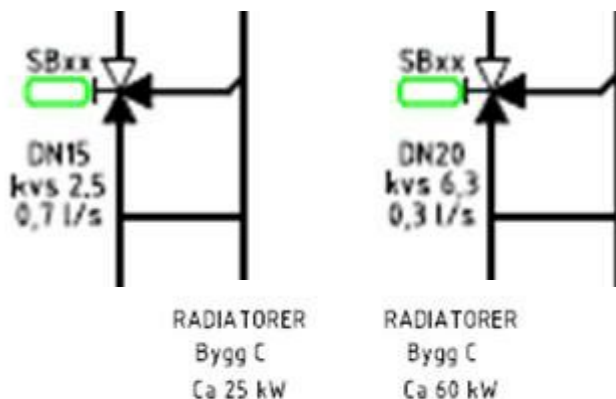
Ingen av tiltakene skulle ha påvirket trykkfallet i varmeanlegget. Se vedlagt skisse før og etter tiltak. Det er heller ikke foretatt ombygginger som skulle ha endret hydrodynamikken i anlegget.

Det som kan ha skjedd i forbindelse med innregulering av hovedvannmengder er at mengder til radiatorkurser er blitt forvekslet.

Det skyldes i så fall at det på tegning er blitt opplyst motsatt, enn hva det burde være. Denne feilen er innlysende og burde i så fall vært oppdaget under igangkjøring, det må vi (GK) i så fall få rettet.
