Oppdragsgiver: **Trøndelag Fylkeskommune**

Oppdragsnr.: **5206614** Dokumentnr.: **01**

**Dato** 2020-09-17

## ► Tilstandsvurdering Sandviksberget kai

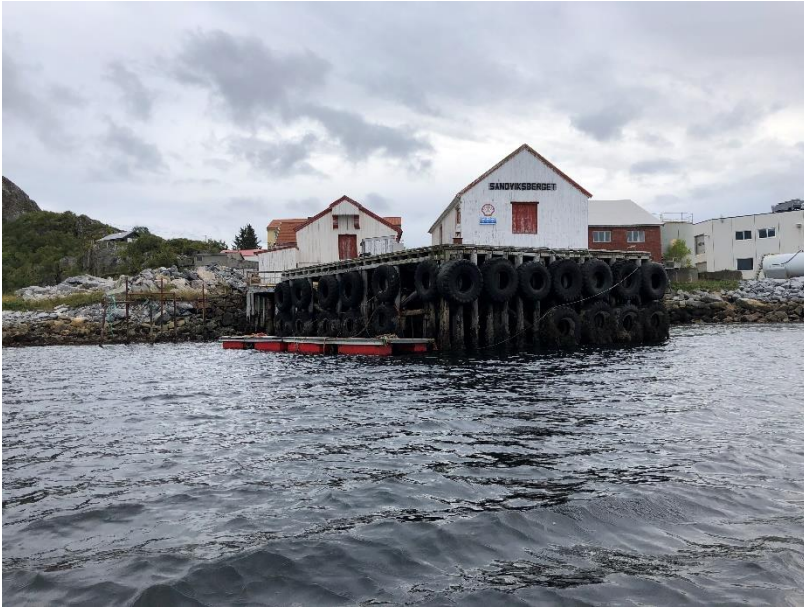
Figur 2: Oversiktsbilde

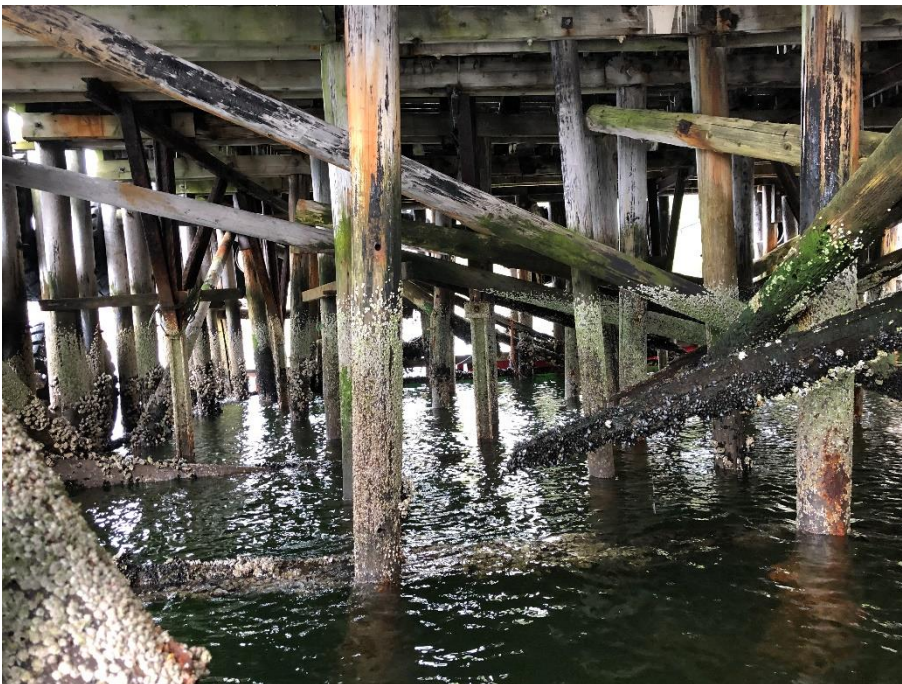
Figur 3: Typisk bilde underkant kai. Omfattende skader på vertikal-, horisontal- og skråavstivning.

Skadene på kaia er så store at rehabiliteringsarbeid vil være svært omfattende og kostbart. Kostnadene kan bli like store eller større enn riving og bygging av ny kai. Vi anbefaler derfor å sanere kaia og bygge ny framfor rehabilitering. Alternativt kan det være en like god løsning å finne en annen lokasjon for hurtigbåtkai, enten på Sandviksberget eller annet sted i nærheten.

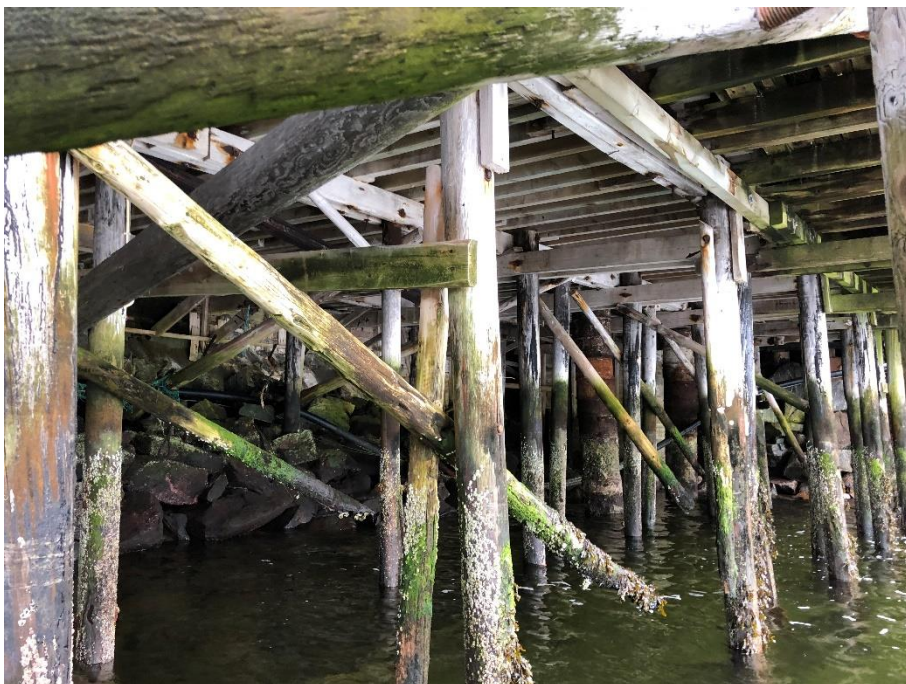
Figur 4: Typisk bilde underkant kai. Omfattende skader på vertikal-, horisontal- og skråavstivning.

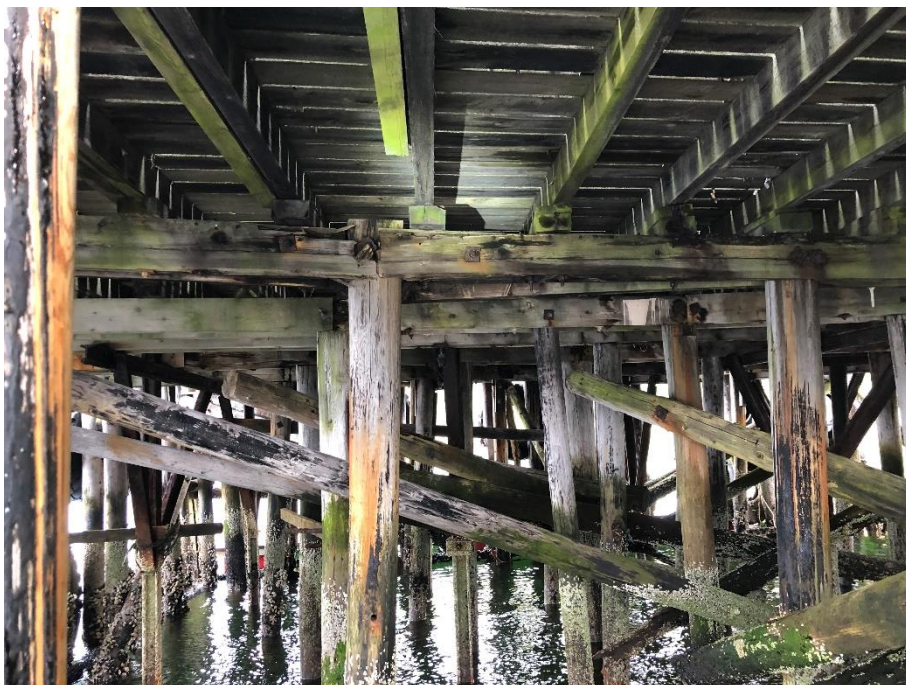
Figur 5: Typisk bilde underkant kai. Omfattende skader på vertikal-, horisontal- og skråavstivning.

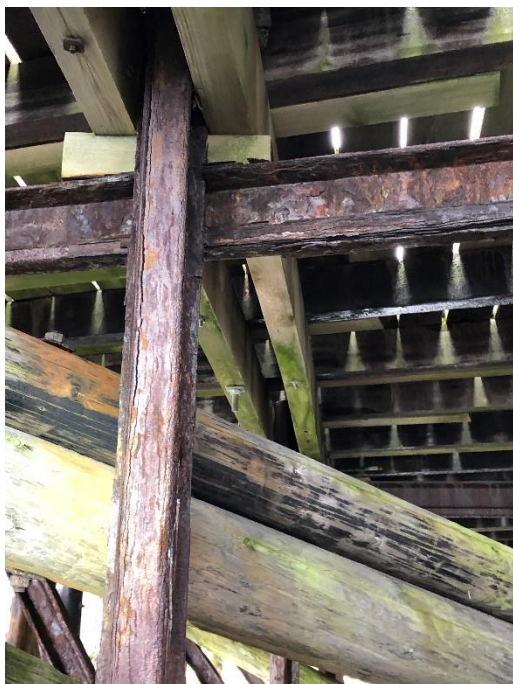
Figur 6: Typisk tilstand tidligere utbedring med avstivning laget av jernbaneskiner. Sterkt korrodert og skadet.

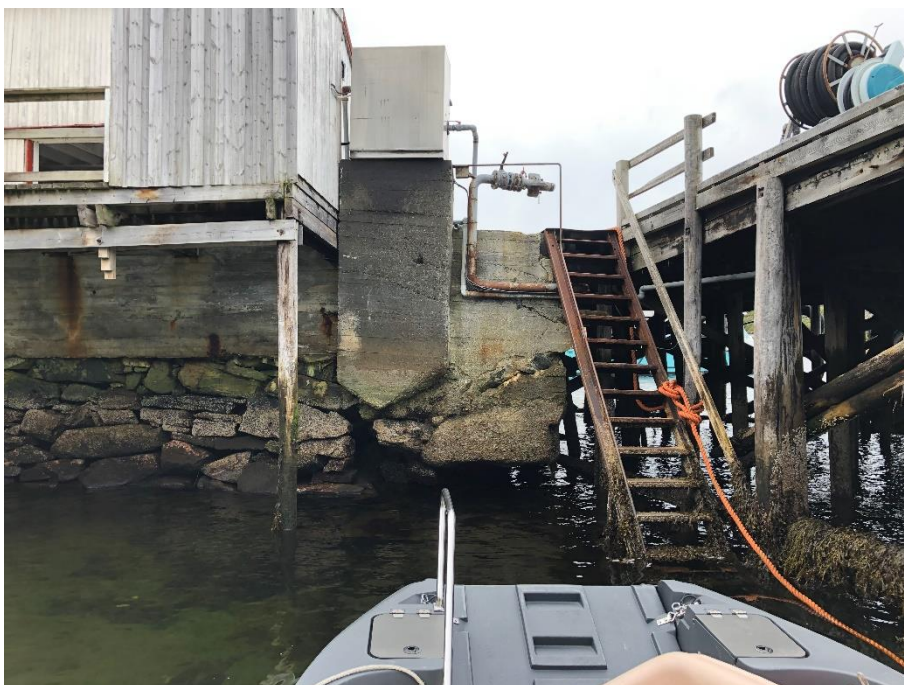
Figur 7: Bakkant mur. Store skader og undervasking.

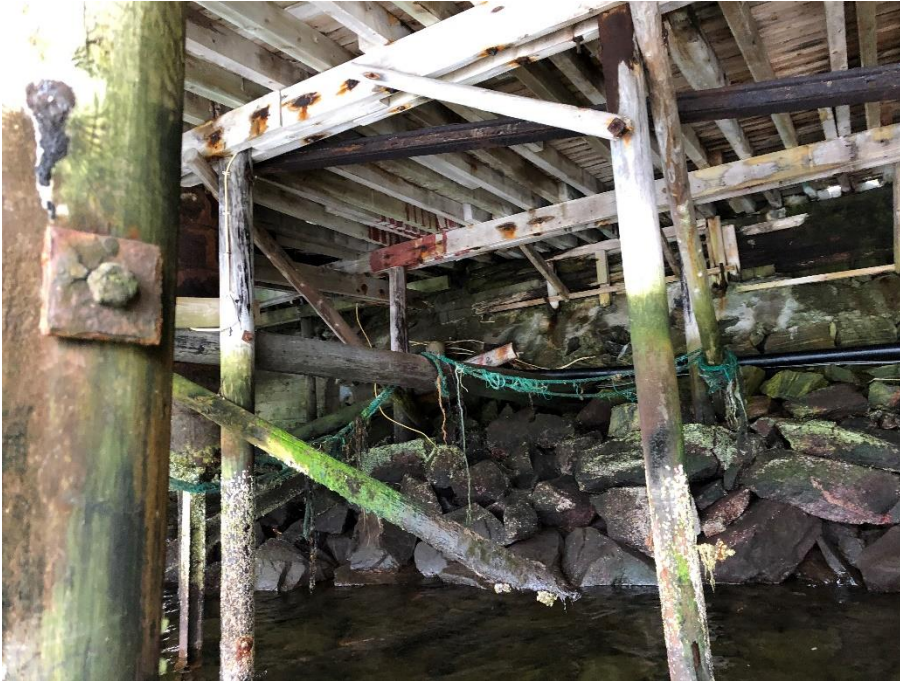
Figur 8: Plastring. Utrast stein og utvasking i bakkant.
